## 4 水害と治水事業の沿革

### 4-1 既往洪水の概要

## 4-2 治水事業の沿革

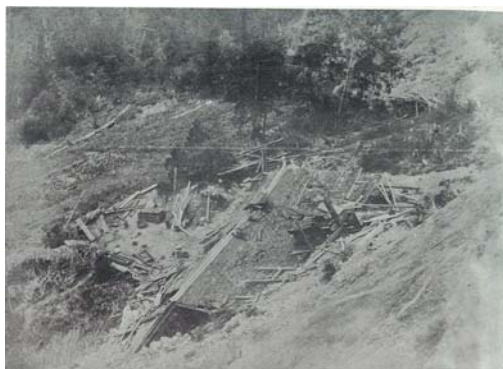
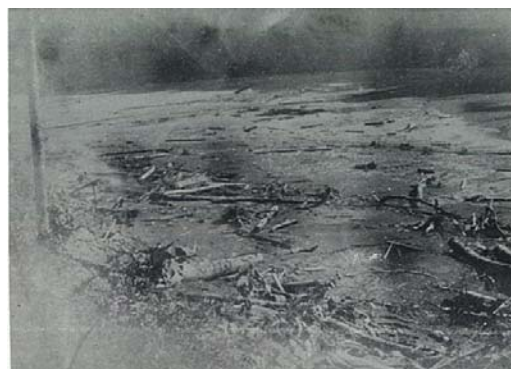
図 4-4 十津川の大水災の写真（吉野郡水災誌）

大字小森の山崩れ、家屋崩壊

大字川津付近、洪水による家屋喪失

- ・降雨は、田辺で日雨量 901.7mm、時間最大雨量 169.6mm を記録した。
- ・洪水による被害は、和歌山県下で死者 1,247 人、家屋の流失 3,675 戸であった。熊野川流域では、上流の十津川村で大規模な土砂災害が発生し、死者 168 人、流失・全壊戸数は 426 戸に達した。また、下流の新宮町では死者 7 人、流失・全壊戸数は 591 戸という甚大な被害を記録している。（新宮市史、十津川村史より）

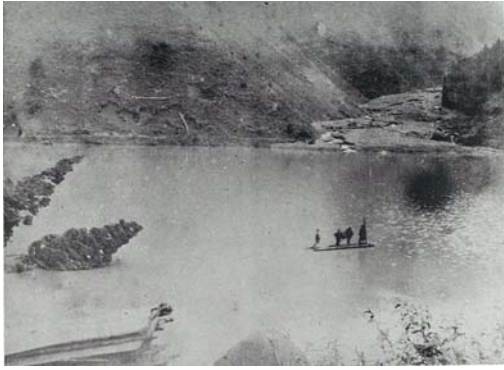
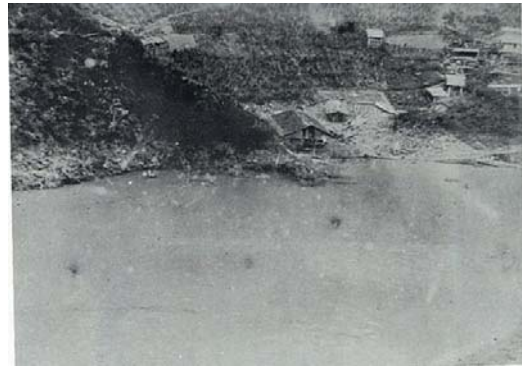
図 4-5 十津川大水災時の天然ダム写真（吉野郡水災誌）

大字林山崩れ、十津川を閉塞

大字谷垣内山崩れ、十津川を閉塞

この洪水により大規模な崩壊が起こり、十津川筋に天然ダムが 53 箇所も発生し、最大級のもので高さ 80m にも達したといわれている。これらが決壊することによる被害も甚大であった。9 月中旬頃まで湛水していた天然ダムも、9 月 11 日、12 日の集中豪雨をきっかけに決壊し始め、それまで残っていた天然ダムの大部分は決壊することになる。下流新宮市では、9 月 20 日に影響があり市街地のほとんどが浸水し、当時の新宮町における資産の 70% が失われたと言われている。

この崩壊による土砂堆積は、河川を荒廃させるだけでなく、地形の様子まで一変するものであった。田畑茂清 他著「天然ダムと災害」によれば熊野川の河床に堆積した砂礫は、平均で 30m と推定されている。

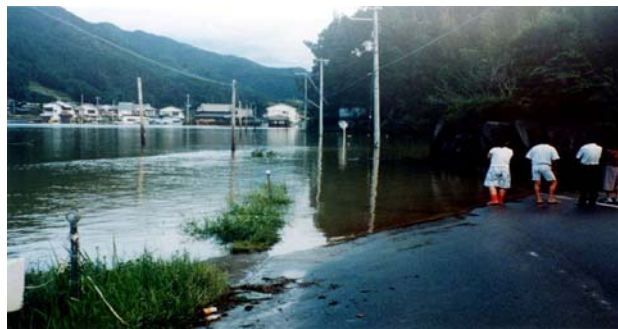
図 4-9 平成 2 年 9 月洪水の相野谷川氾濫状況（紀宝町）

- ・薬師平雨量観測所では、総雨量は 1,031mm を記録し、池原ダムでは 831mm を記録した。
- ・相賀の最高水位は 20 日の 2 時 12.56m に達し、警戒水位 7.80m を大きく上回った。一方、支川相野谷川の高岡では、20 日 19 時には計画高水位 4.566m を超え、20 日 20 頃には堤防溢水が始まった。
- ・熊野川流域において、浸水面積 280ha、全半壊 18 戸、床上浸水 205 戸、床下浸水 365 戸被害を被った。

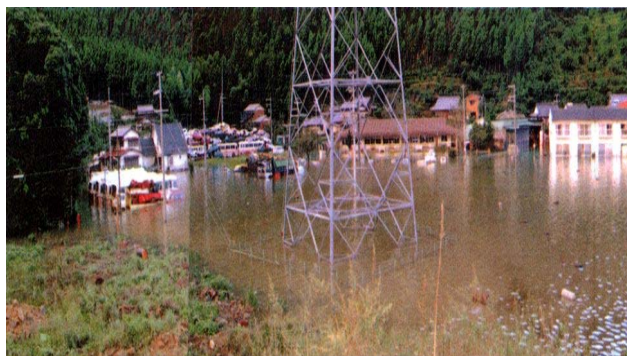
図 4-10 平成 6 年 9 月洪水の相野谷川氾濫状況（紀宝町）

- ・相賀地点では 30 日 1 時に最高水位 11.99m に達した。支川の相野谷川では、高岡地点の最高水位が 7.65m（30 日 1 時）に達し、計画高水位 4.566m を大きく上回った。
- ・熊野川流域において、浸水面積 177ha、床上浸水 40 戸、床下浸水 80 戸の被害を被った。

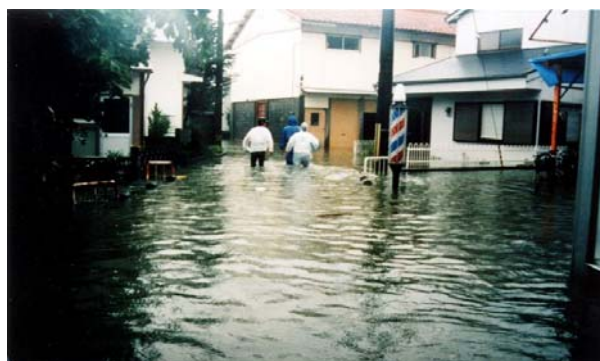
図 4-11 平成 9 年 7 月洪水の市田川氾濫状況（新宮市）

- ・日出岳雨量観測所では、938mm を記録し、下流部の桐原 1 雨量観測所では 496mm を記録した。
- ・相賀地点では最高水位 13.57m に達した。また、あけぼの地点では最高水位が 4.21m と計画高水位 4.200m を上回った。支川相野谷川では、熊野川との合流点鮎田水門において、最高水位が 9.01m に達し、計画高水位 2.94m を大きく上回った。一方、市田川では熊野川本川の水位上昇に伴い水門を全閉し、排水ポンプを稼働させ水位の低下に努めたが、下田地点において 26 日の 15 時に最高水位 4.2m に達し、計画高水位 4.00m を上回った。
- ・熊野川流域において、浸水面積 382ha、床上浸水 378 戸、床下浸水 1,052 戸の被害を被った。

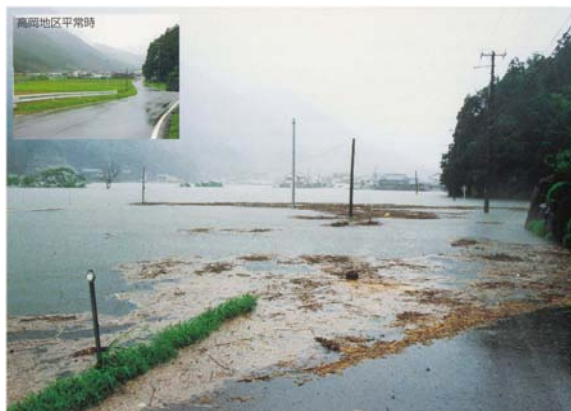
図4-12 平成13年8月洪水の相野谷川氾濫状況（紀宝町）

- ・薬師平雨量観測所では、総雨量 869mm を記録し、桐原 2 雨量観測所では、総雨量 698mm を記録した。
- ・相賀地点では警戒水位 7.80m を越え最高水位 11.73m に達した。支川相野谷川では、高岡地点で最高水位 8.52m と計画高水位 4.566m を大きく上回った。また熊野川との合流点鮎田水門において、最高水位が 8.30m に達し、計画高水位 2.94m を大きく上回った。
- ・熊野川流域において、浸水面積 170ha、床上浸水 71 戸、床下浸水 29 戸の被害を被った

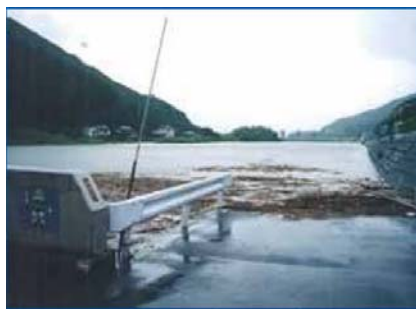
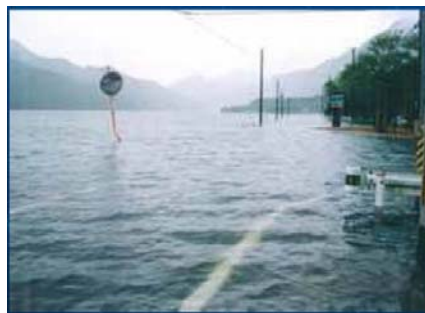
図 4-13 平成 15 年 8 月洪水の相野谷川氾濫状況（紀宝町）

- ・前鬼雨量観測所では、総雨量 700mm を超える雨量を記録するなど北山川筋で多く強い降雨を観測した。
- ・相賀地点では最高水位 10.58m、成川地点では、最高水位 5.97m に達した。また、支川相野谷川では、高岡地点で最高水位 7.89m と計画水位 4.566m を大きく越え、鮎田水門でも 7.41m を記録した。
- ・熊野川流域において、浸水面積 130ha、床上浸水 42 戸、床下浸水 7 戸の被害を被った。

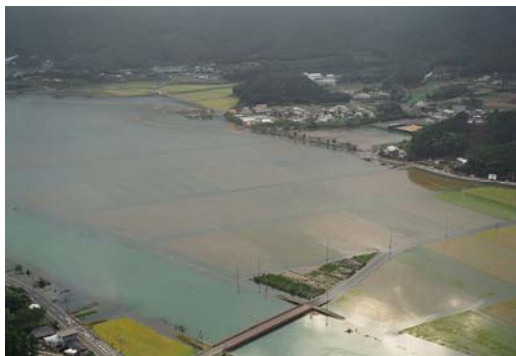
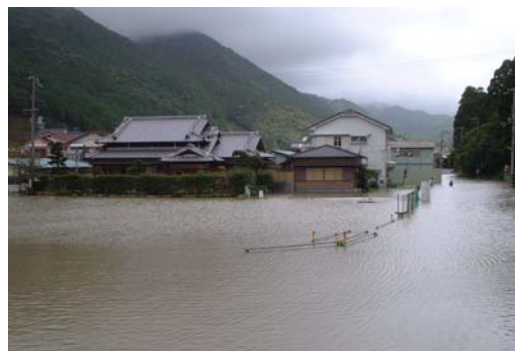
図 4-14 平成 16 年 8 月洪水の相野谷川氾濫状況（紀宝町）

三重県紀宝町、田畑冠水状況

紀宝町高岡地区、家屋浸水状況

- ・上北山雨量観測所では、794mm を記録し、日出岳雨量観測所では、668mm を記録した。
- ・相賀地点では、最高水位 11.86m、成川地点では、最高水位 6.5m に達した。支川相野谷川岡田地点では、最高水位 7.63m、下流鮎田水門では、最高水位 8.51m に達するなど計画水位を大きく上回った。
- ・熊野川流域では、浸水面積 105ha、床上浸水 36 戸、床下浸水 14 戸の被害を被った。

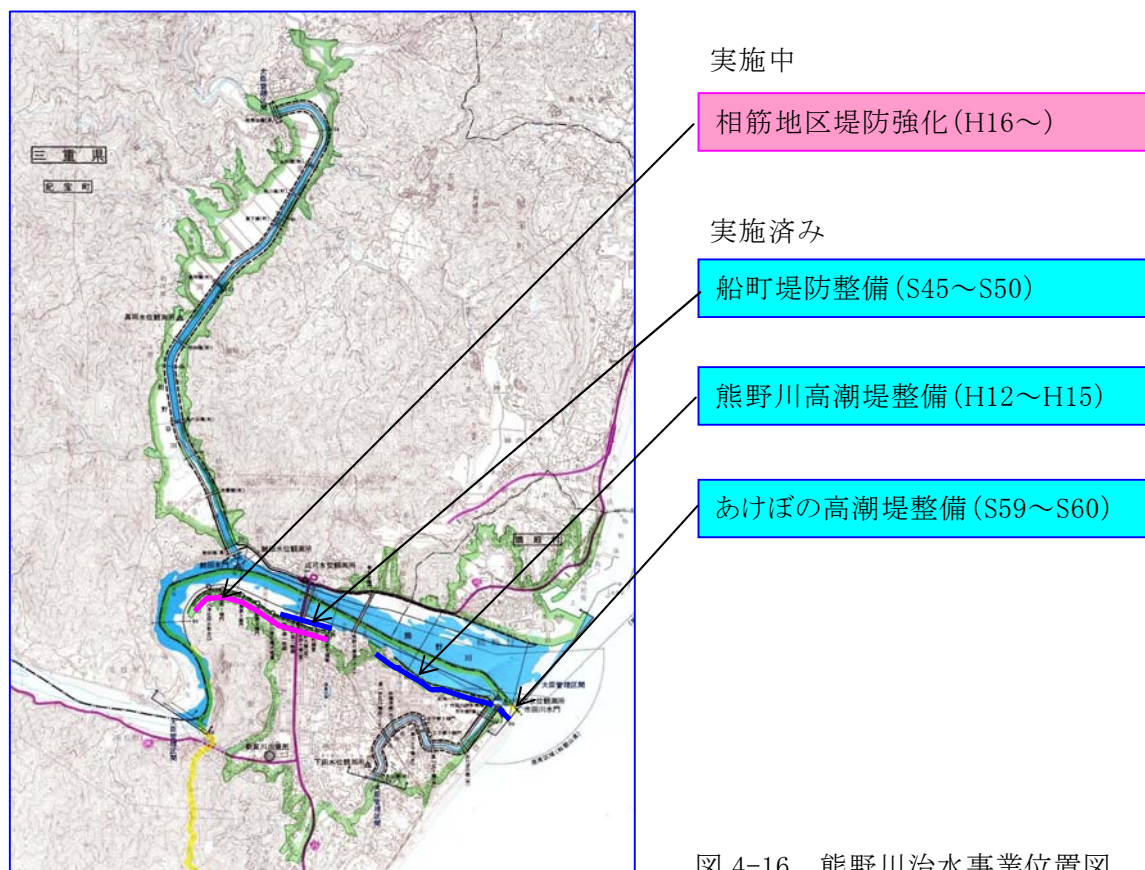
図 4-17 熊野川高潮堤整備状況

直轄管理になった昭和 45 年から堤防断面を拡幅し、耐浸透性、耐洗堀性の強化を図る目的として事業が実施されてきている。

昭和 45 年から船町堤防整備や、昭和 59 年からは、あけぼの堤防整備が行われおり、現在継続の事業として、相筋地区堤防強化が図られている。

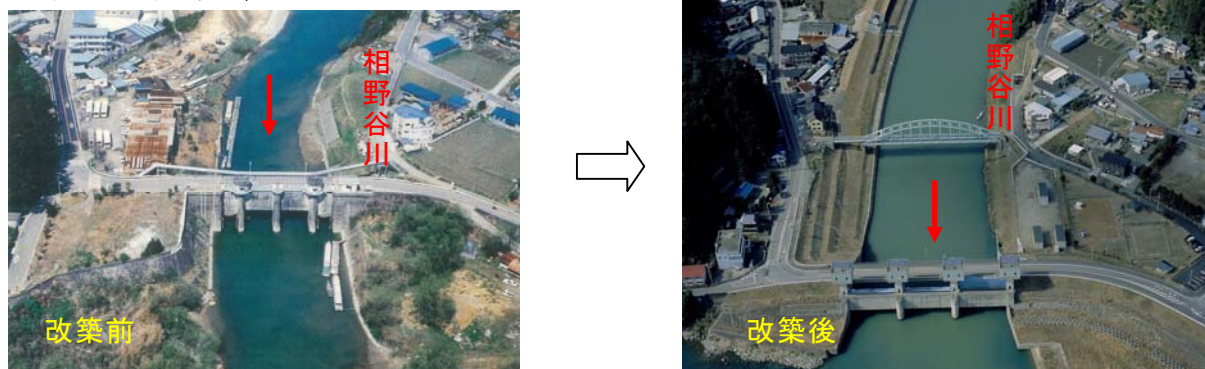
図 4-20 鮎田水門改築事業状況

相野谷川では、昭和 54 年から、ほ場整備と調整し、河道を直線化する捷水路整備事業や、通水能力を高めることを目的に、昭和 63 年より鮎田水門の改築を行った。

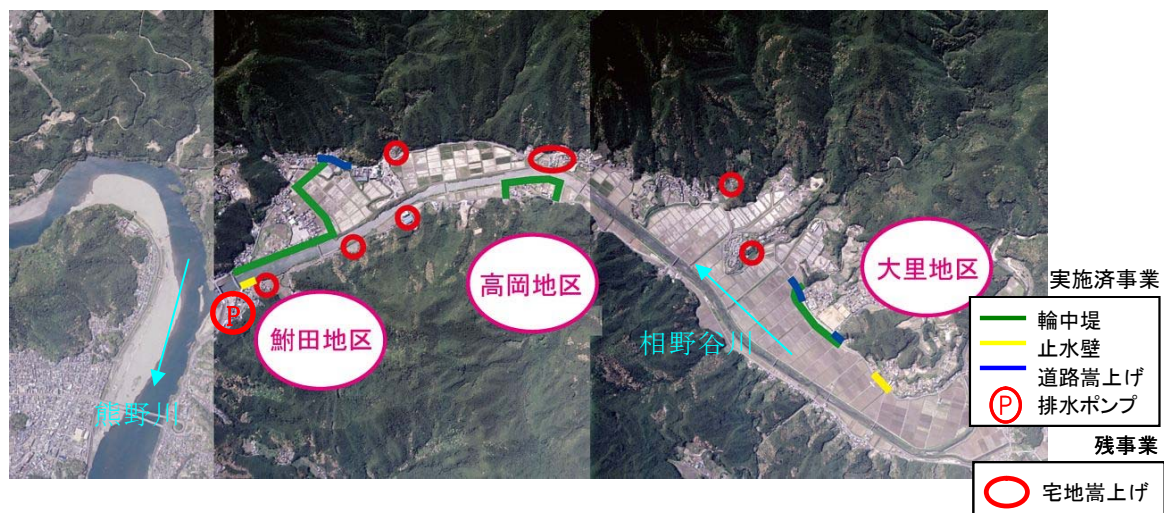
図 4-21 土地利用一体型水防災事業概要

また、近年、沿川において農地の宅地化が進み家屋浸水が頻発していることから、平成 13 年より輪中堤をはじめとする総合的浸水対策を講じており、平成 13 年度から水防災対策特定河川事業（土地利用一体型水防災事業）を整備している。

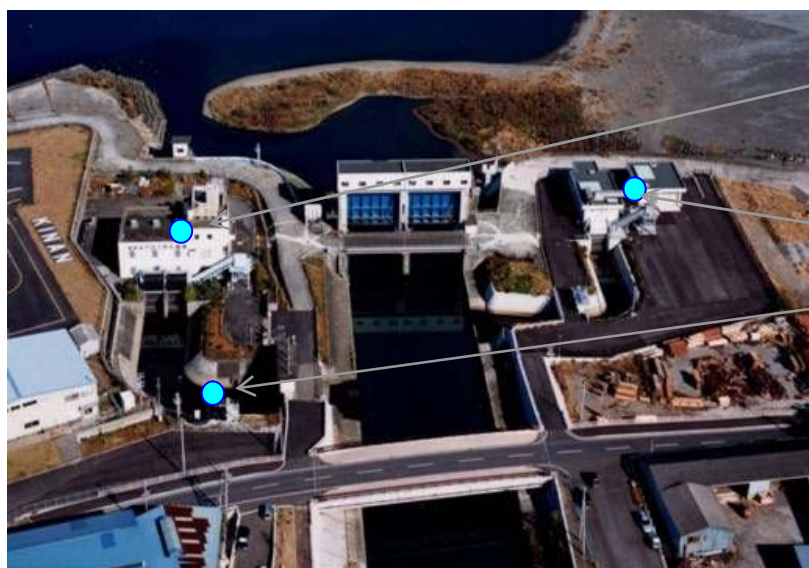
図 4-23 市田川排水機場整備状況

$10\text{m}^3/\text{s}$  の排水機場  
を設置

排水機場能力を  
 $5.1\text{m}^3/\text{s}$  増強

$2.0\text{m}^3/\text{s}$  の  
水中ポンプを増築

市田川では、昭和 57 年 8 月の出水を期に市田川水門及び、 $10\text{m}^3/\text{s}$  の排水機場を整備した。しかし、その後平成 9 年 7 月の出水により浸水被害を受け、排水機場を  $7.1\text{m}^3/\text{s}$  増強する整備が実施された。

排水機場の 2 基目が完成してから現在まで内水被害は発生していない。
