4. 水害と治水事業の沿革

4-1 既往洪水の概要

4-2 治水事業の沿革

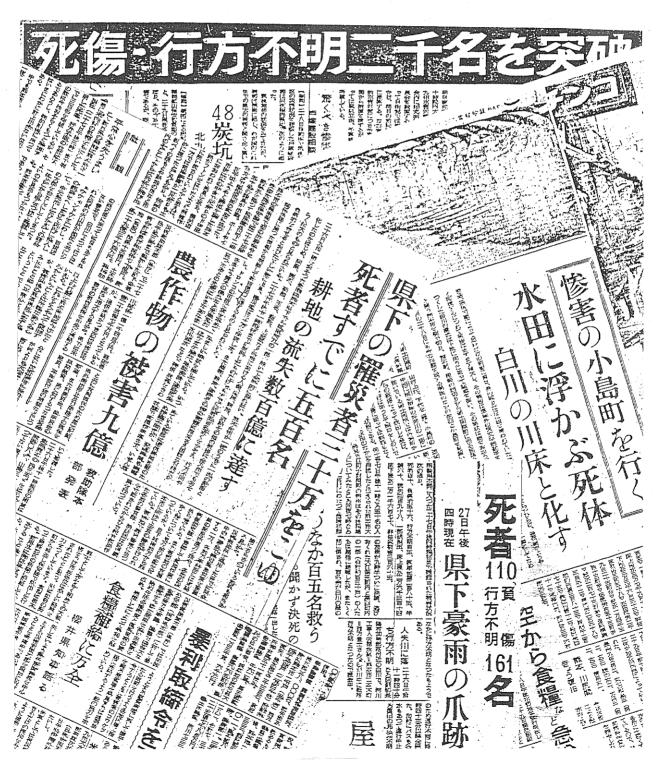
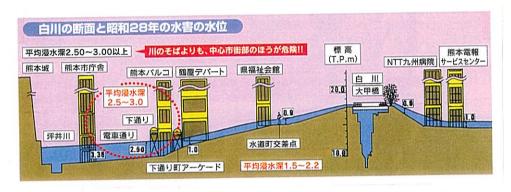
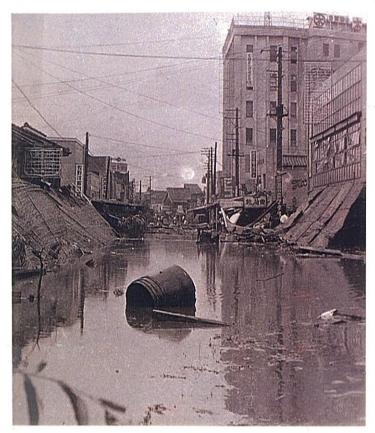
昭和28年6月洪水による熊本市内の被害状況

被害状況は、死者行方不明 422 人, 負傷者 1,077 人, 罹災者数 388,848 人, 流失全壊家屋 2,585 戸, 半壊家屋 6,517 戸, 浸水家屋 31,145 戸, 田畑流失埋没 1,372ha, 田畑冠水 2,980ha, 橋梁流失 85 橋(熊本市内の白川本川にかかる橋 14 橋), 被害総額約 241 億円(昭和 28 年単価)となった。

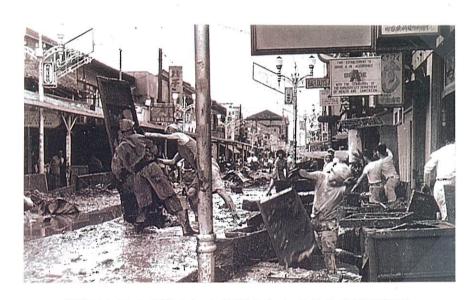
昭和28年6月洪水による熊本市内のヨナの堆積状況

また、豪雨により阿蘇地方で山崩れが頻発し、火山基層を厚く覆う「ヨナ」が洪水で流され氾

濫堆積したため、熊本市内は泥土に埋もれた。

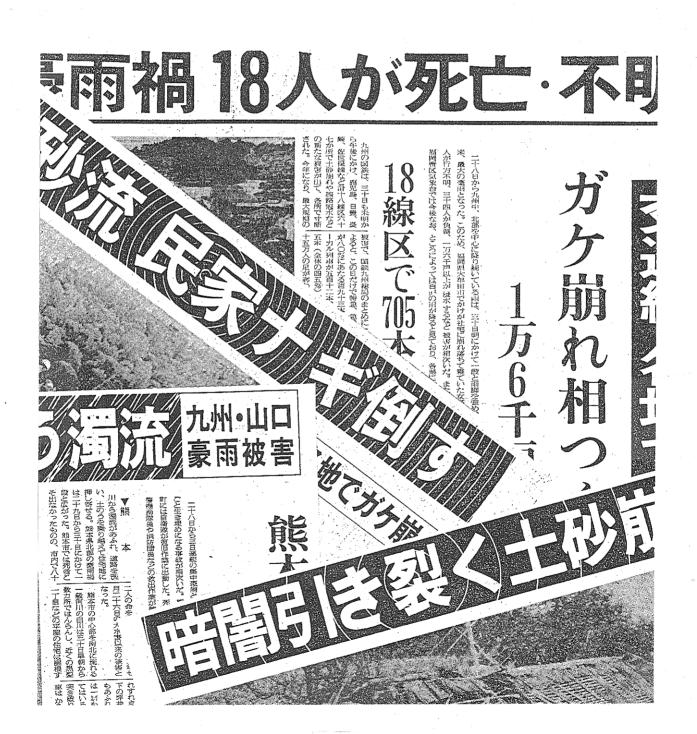
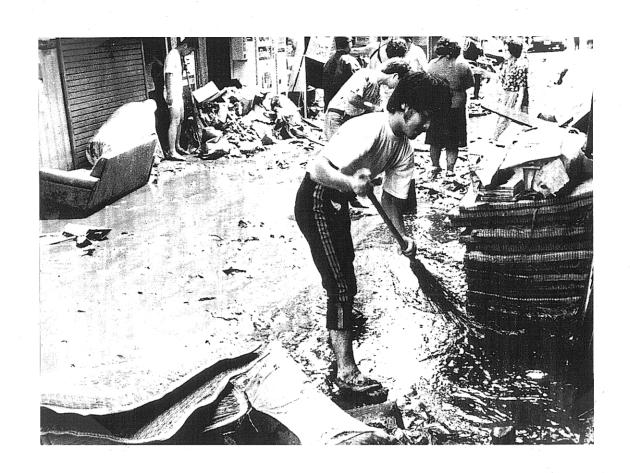
昭和55年8月洪水による熊本市内の被害状況

被害は、29 日未明, および 29 日夜から 30 日未明にかけて発生し、河川の溢水, 崖崩れ, 家屋の浸水, 道路の冠水等の災害が発生した。

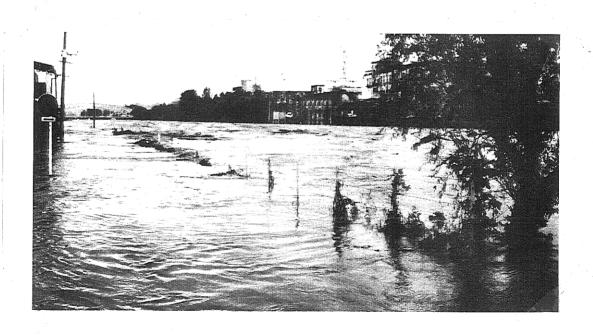
昭和55年8月洪水の状況

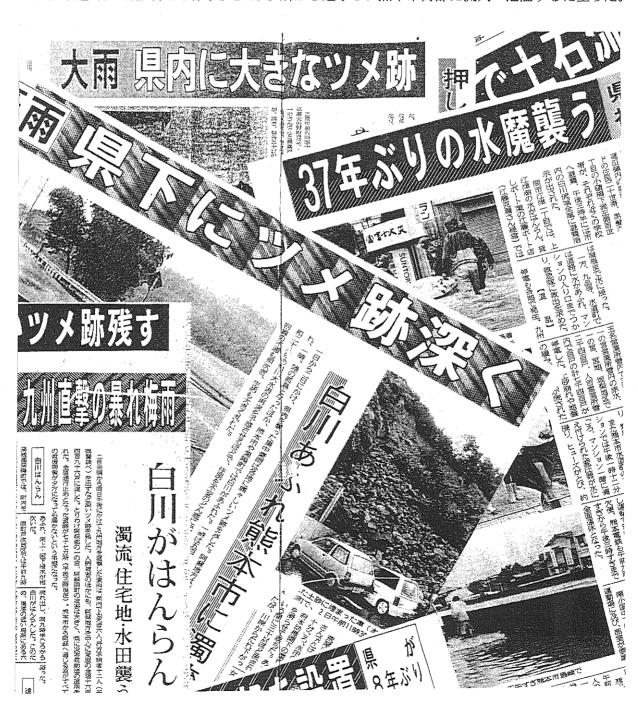
平成2年7月洪水による熊本市内のヨナの堆積状況

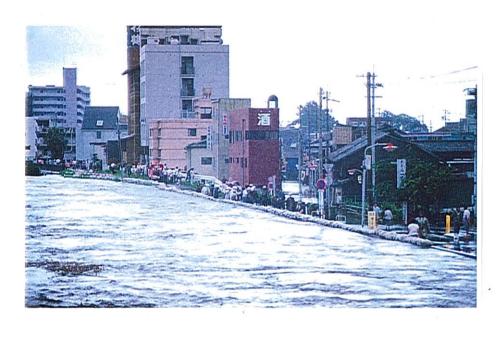
平成2年7月洪水の白川橋下流の溢水状況

(6) 平成2年7月2日洪水

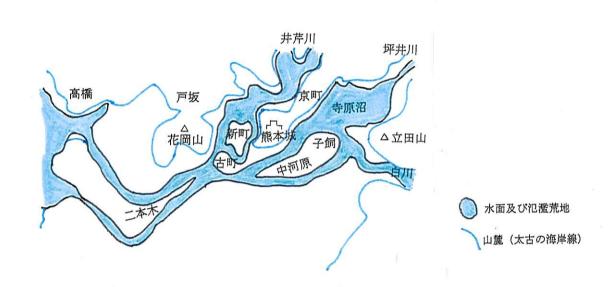
戦国時代の白川の状況

加藤清正が肥後国へ移封された頃の河道状況は、白川,坪井川,井芹川の3川が熊本城を囲むような形で分合流を重ねながら流れていたと推定される。清正は正封されると民政に力を注ぎ、 治水,利水,堰の設置等を積極的に行った。

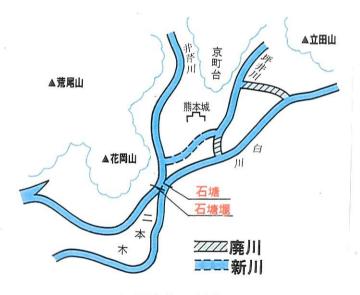
江戸時代の白川

その後は目立った治水事業はないが、豊臣 秀吉の天下統一にともない加藤清正の統治 下となり、それまで坪井川と合流していた白 川を分離させるとともに、下流で再び井芹川 と合流していた個所に洪水時に井芹川へ土 砂が流入するのを防ぐため石塘(背割堤)を 設け、現在の白川の原形を築いた。

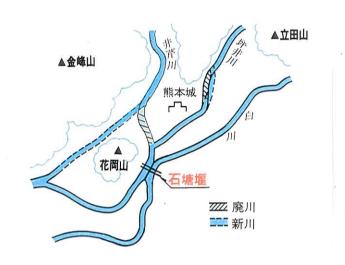
昭和初期の白川

明治以後は数次の水害を被り、明治 43 年臨時治水調査会の全国重要 65 河川 の一つとして調査が進められた。しかし、一定の計画に基づく改修は、昭和 31 年 に直轄改修を着手するまで見るべきも のはなく、わずかに黒川筋における局部 改修と阿蘇周辺の砂防工事に着手され たにすぎない。
