## 4. 水害と治水事業の沿革

### 4-1 既往洪水の概要

## 4-2 治水事業の沿革

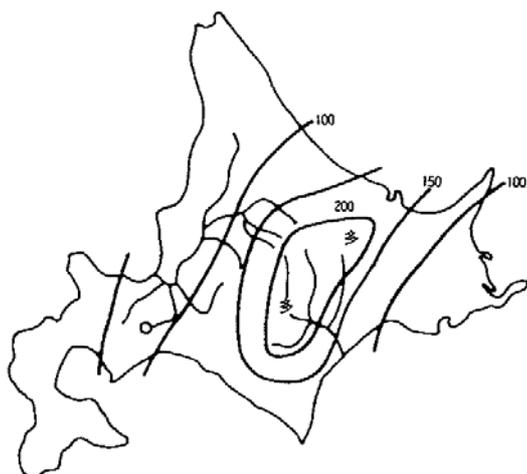
図 4-1 大正 11 年 8 月 23 日から 25 日までの等雨量線図 写真 4-1 渚滑右岸市街氾濫状況

8 月 21 日朝、グアム島の北方海上に台風が発生し、次第に北上して 24 日朝伊豆半島の南端に達し、千葉県下を通過し東海岸に沿って進み、24 日の深夜より 25 日にわたり北海道の南東海岸を過ぎ、釧路・根室の国境辺を抜けてオホーツク海に出て遠く北東に去った。

23 日～25 日の雨量は、紋別 98mm、上渚滑 95mm で被害は紋別市、上渚滑町 32 線下流全域一帯に浸水し、死者 1 名、家屋浸水約 300 戸、橋梁流出 33、道路損壊 24 箇所、木工場木材 10 万石流失、国鉄渚滑駅浸水。

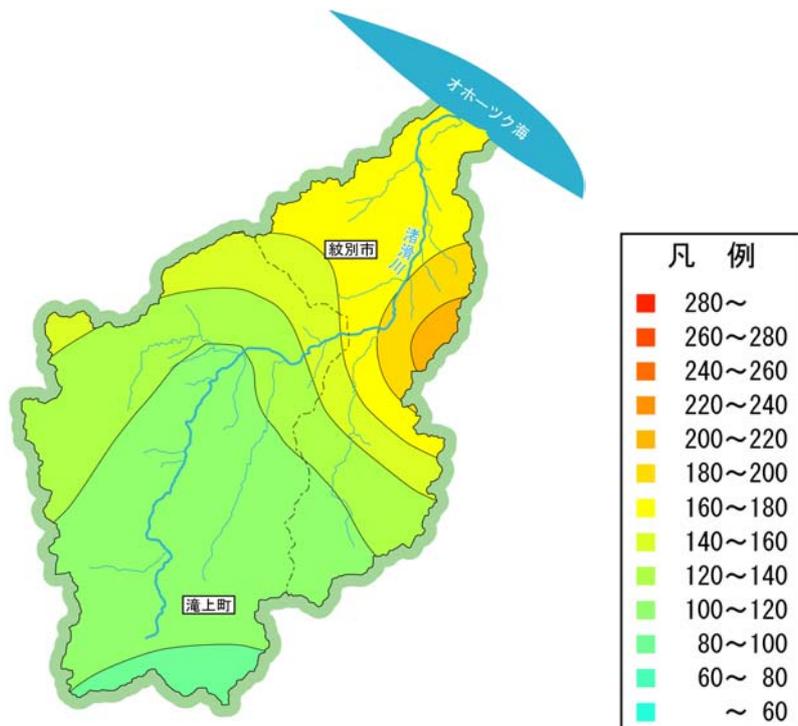
図 4-2 渚滑川の総降雨量分布（平成 10 年 9 月）

渚滑川流域においては、下流域の西興部 179mm、上藻別 214mm、紋別 150mm、上渚滑 181mm と記録的な大雨となり、上流域でも上立牛 129mm、奥札久留 130mm、滝ノ上 106mm、滝ノ上 39 線 116mm の大雨となった。

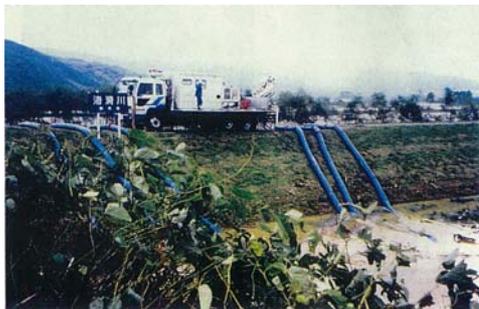
写真 4-2 ウツツ地区の内水排除状況

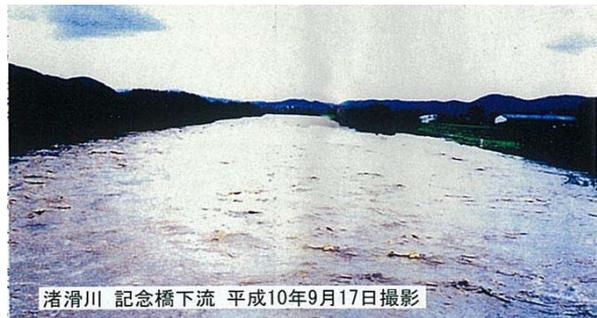
写真 4-3 記念橋下流の洪水流下状況

この豪雨により河川は急激に増水し、下流部の上渚滑及び渚滑橋の各観測所では洪水水位が計画高水位をこえ、観測史上最高の水位を記録した。

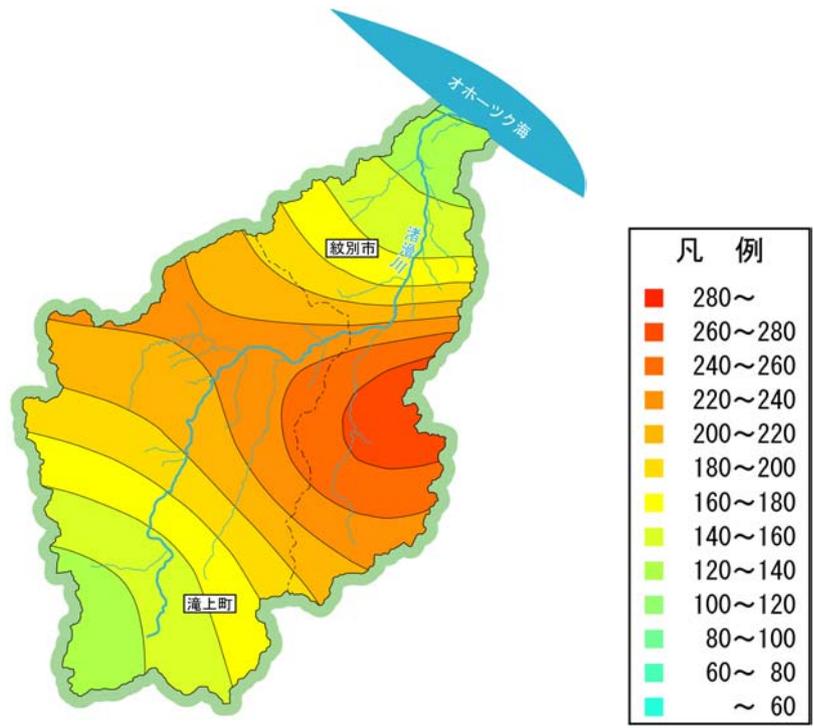
図 4-3 渚滑川の総降雨量分布（平成 18 年 10 月）

渚滑川流域では、上流域の上立牛観測所(252mm)、奥札久留観測所(212mm)、滝ノ上観測所(227mm)において洪水期最大雨量を観測したほか、ウツツ橋観測所において警戒水位を、上渚滑観測所で 15 時間、渚滑橋観測所で 18 時間にわたり計画高水位を超え非常に危険な状態となったが、幸いにも外水氾濫には至らなかった。しかし、紋別市上渚滑町、紋別市渚滑町をはじめとする地域で農地や道路が冠水したほか、排水ポンプ車による内水排除等の水防活動が行われた。

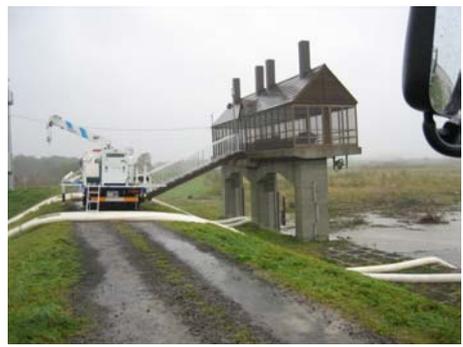
写真 4-4 渚滑右岸樋門 内水排除状況

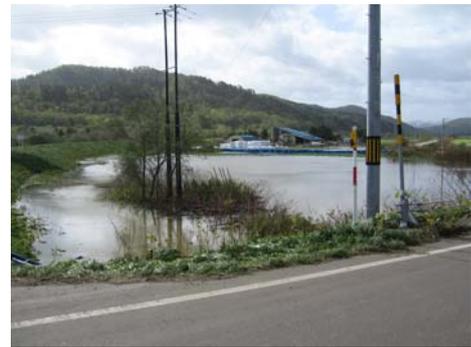
写真 4-5 ウツツ地区の内水氾濫状況

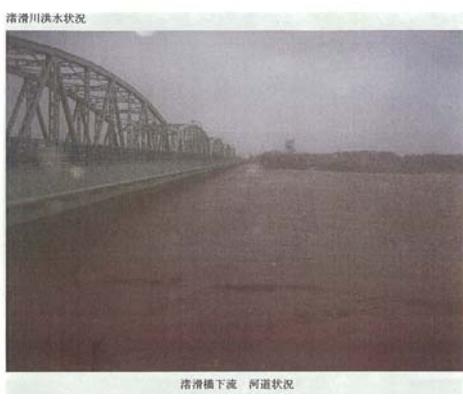
写真 4-6 渚滑橋下流の洪水流下状況

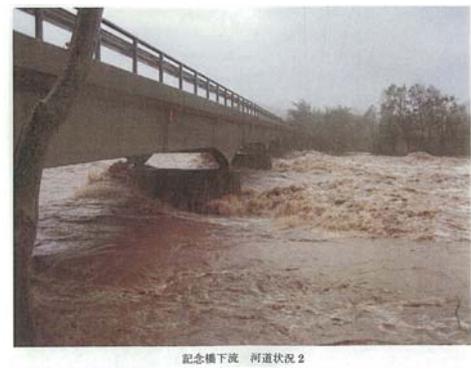
写真 4-7 記念橋下流の洪水流下状況
