## 第4章 水害と治水事業の沿革

### 4-1 既往洪水の概要

## 4-2 治水事業の沿革

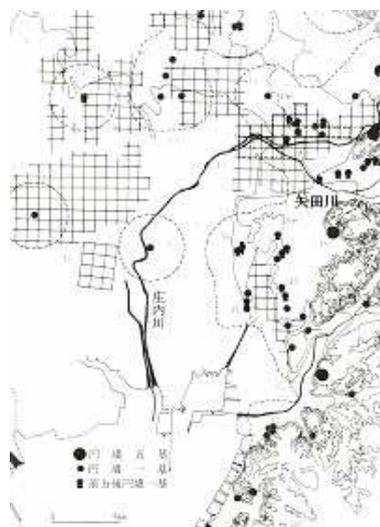
図-4.1 条里制の遺構

条里制とは、条及び里の座標によって、方格式に地割をし、その1条1里の内部を36に等分し、「坪」と称し、それぞれ1～36までの番号をつけた制度である。

これは、班田取授法はんでんしゅうじゆのほうを実施するに当たり、耕地を正確に区画し、農民に耕作させるためであった。

条里制の遺構とは、そうしてできた耕地がそのまま区画の変形なく最近まで残存していたところを言う。

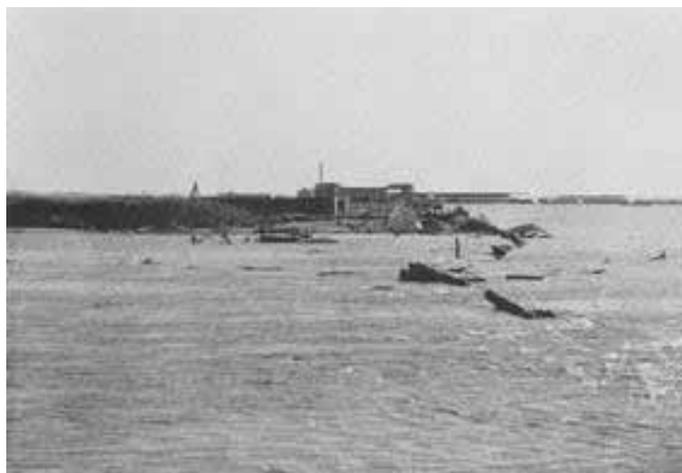
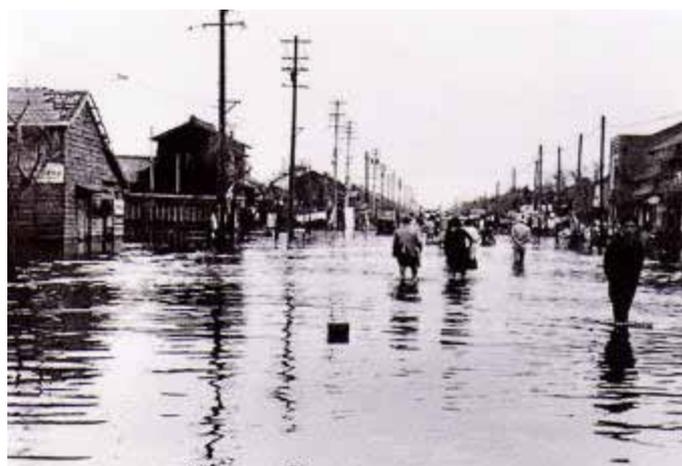
図-4.4 伊勢湾台風の被害の様子(昭和 34 年 9 月洪水)

伊勢湾台風は、超大型台風でしかも東海地方の西を通ったために東海地方は暴風雨となった。特に伊勢湾周辺の風は激烈をきわめた。台風の中心が通過する前 2~3 時間は時間雨量 40mm~70mm の激しい雨が各所で降り、河川は急に水かさを増した。合わせて高潮により河口付近では至る所で堤防が決壊したために大災害となった。

伊勢湾台風による宝神町地内破堤状況

名古屋市港区内の状況

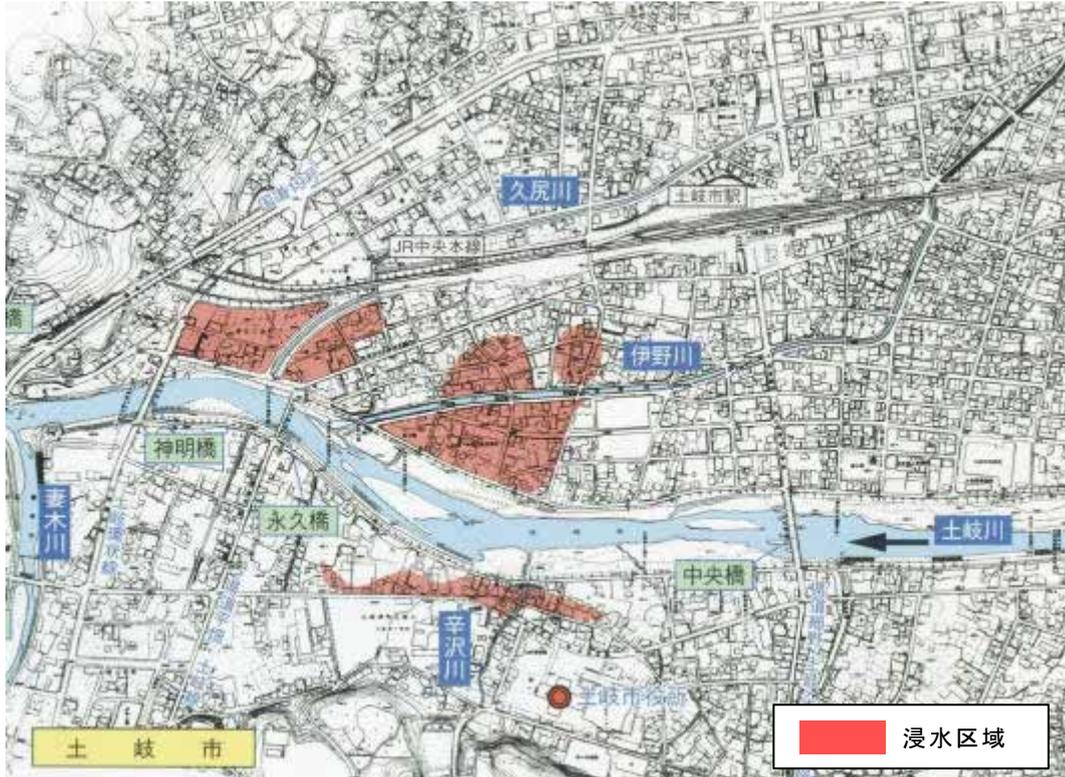
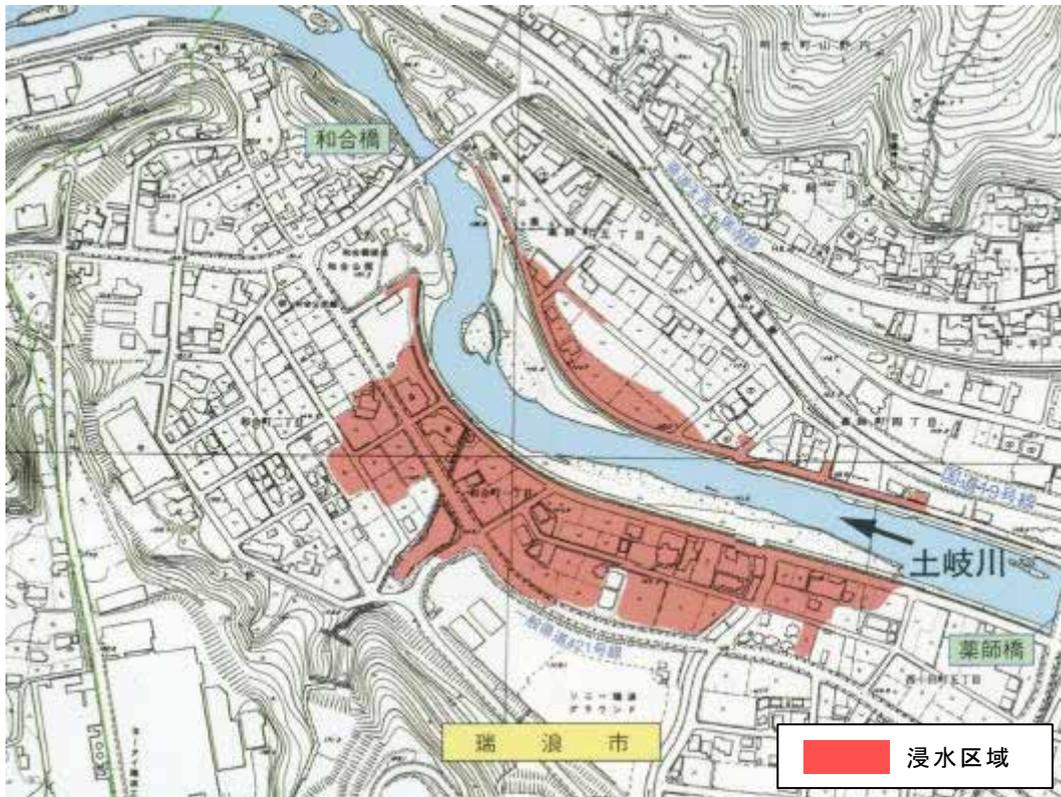
図-4.9 浸水被害の状況(平成11年6月洪水)

土岐市の浸水区域図

瑞浪市の浸水区域図

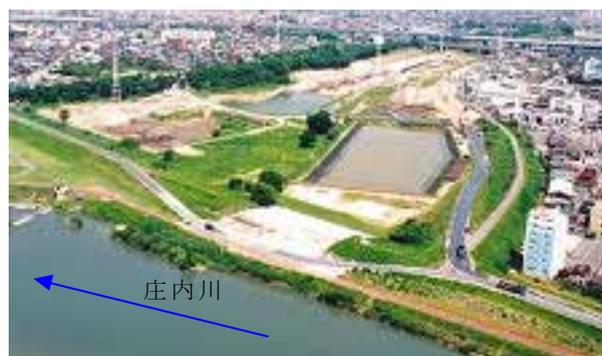
図-4.17 新川洗堰

楠村と山田村の境の庄内川の右岸堤を切り落とし、延長約 70m の築造とし、庄内川の洪水が五合を越えるようになると流れる高さとした。構造は木枠を組み、石籠を並べ両側は石積みとしている。

表-4.5 新川洗堰の経緯

安永 8年(1779年)	大雨により各地にて堤防決壊(新川開削の契機)
天明 4年(1784年)	尾張藩主徳川宗睦の命により新川開削・新川洗堰築造に着手
天明 7年(1787年)	新川・新川洗堰完成(この後約60年間は下流部にて水害がほぼ無し)
明治11年(1878年)	新川洗堰修築(越流高を堤防より3m下がり)
明治16年(1883年)	新川洗堰の大修理(現在の形状に)
昭和16年(1941年)	庄内川改修計画策定(新川洗堰越流量300m <sup>3</sup> /s) 【昭和17～25年 直轄管理】
昭和25年(1950年)	庄内川中小河川改修事業全体計画(新川洗堰越流量300m <sup>3</sup> /s)(愛知県) 【昭和25～43年 愛知県管理】
昭和44年(1969年)	庄内川水系工事実施基本計画(新川洗堰越流量300m <sup>3</sup> /s) 【昭和44年～現在 直轄管理】
昭和50年(1975年)	庄内川水系工事実施基本計画(新川洗堰越流量0m <sup>3</sup> /s)
平成12年(2000年)	東海豪雨(新川洗堰からの越流量270m <sup>3</sup> /s)～激特事業着手
平成17年(2005年)	激特事業による洗堰嵩上げ(予定)

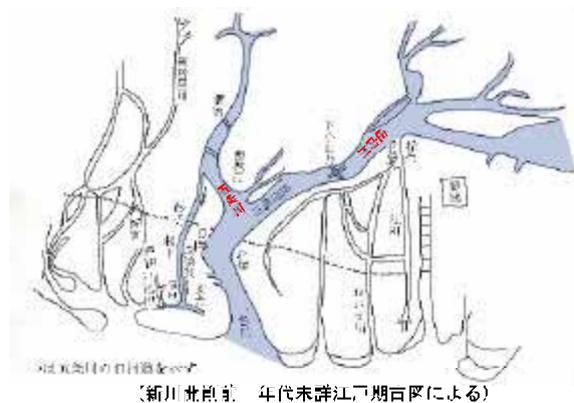
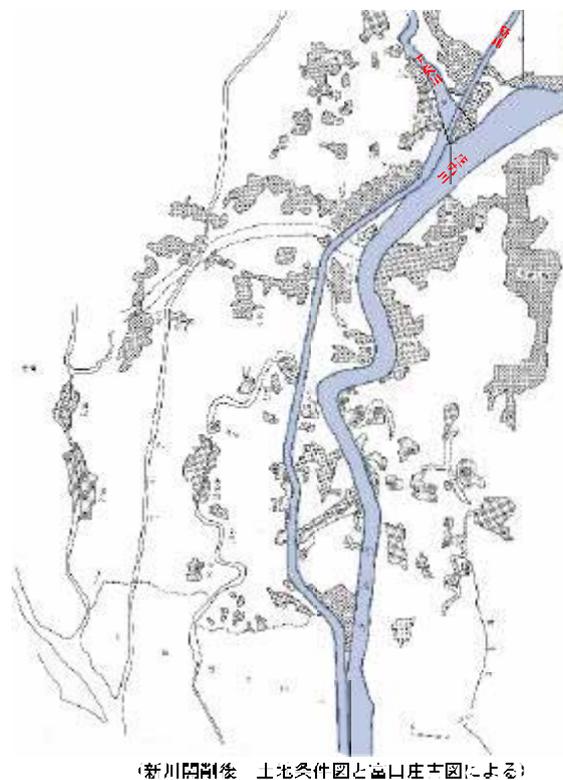
図-4.18 新川開削による河道の変遷

大蒲沼に発し、庄内川右岸に並行して流れ、菅津付近で五条川を合流し、五条川の庄内川への合流点はこれを塞ぎ更に南下して、榎津・納屋山新田（中川区富田町）の中ほどで庄内川に合流させた。長さ約 20km、堤防の高さは 3～4m、大蒲沼から流れ出る地点での川幅は約 60m と壮大なものであった。

周囲の水田よりも 2～3m 掘り下げられていたため、排水は非常によくなったと言われている。

※五条川旧河道に沿って新川が開削されたと見られる。

江戸時代、尾張藩の奨励もあって瀬戸地方を中心に窯業が盛んになり、その原材料としての陶土などが採掘され、また磁器を焼き上げる際の材料として木材が採取されたことにより山林が荒廃して流出土砂が増大し、また、庄内川河口付近一帯の干拓により流路が延長され、庄内川の疎通が悪くなり、庄内川下流部の河床が徐々に上昇し、庄内川下流部にて洪水が頻発するようになった。また、現在の新川沿いはこの付近一帯で最も低い低平地となっており、現在、新川に合流している合瀬川や五条川等は当時、庄内川右支川であったが、上記庄内川の河床上昇により、直接庄内川に流れ込むことができなくなり一帯が湿地化するとともに支川の洪水も発生していた。

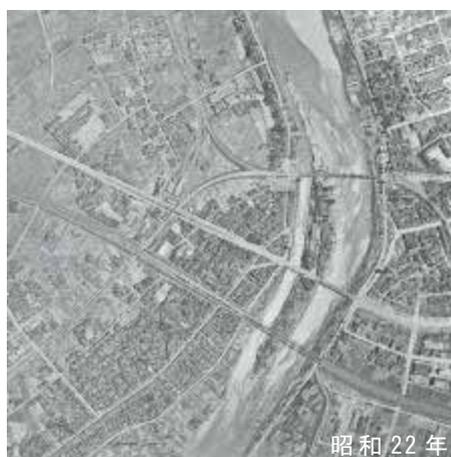
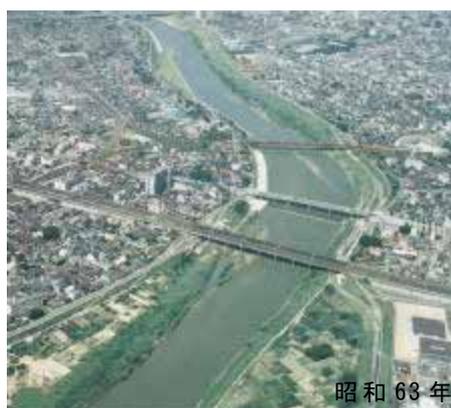
図-4.19 枇杷島「中島」撤去の状況

14～15k 付近の河道は湾曲した狭窄部で、大規模な中島が存在し、家屋や樹林、耕作地等があり、流水の疎通能力からみて治水上懸案地点となっていた。

14～15k 付近の狭窄部に位置する中島が撤去され、疎通能力が確保されている。

昭和17年からは直轄事業として、名古屋市及びその周辺の軍需工場を水害から守るため、味鋺における計画高水流量を $2,500\text{m}^3/\text{s}$ とし、用地買収と一部堤防の補強を実施した。その後、昭和25年からは愛知県補助事業中小河川改修として枇杷島の中島撤去をはじめ、河積の増大を図るため築堤護岸、掘削等を実施した。

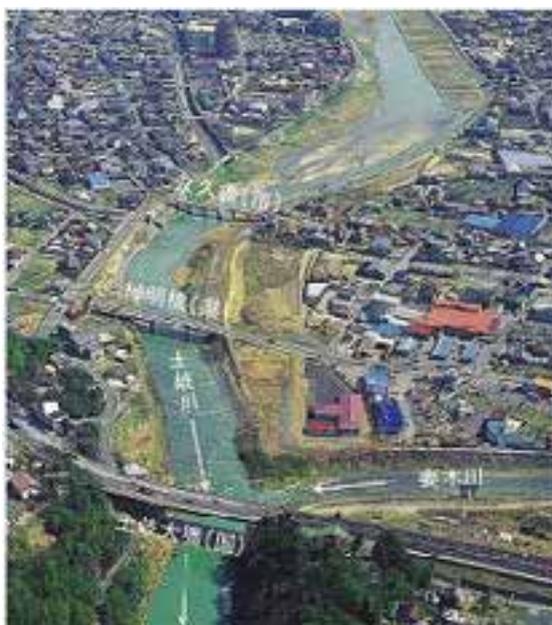
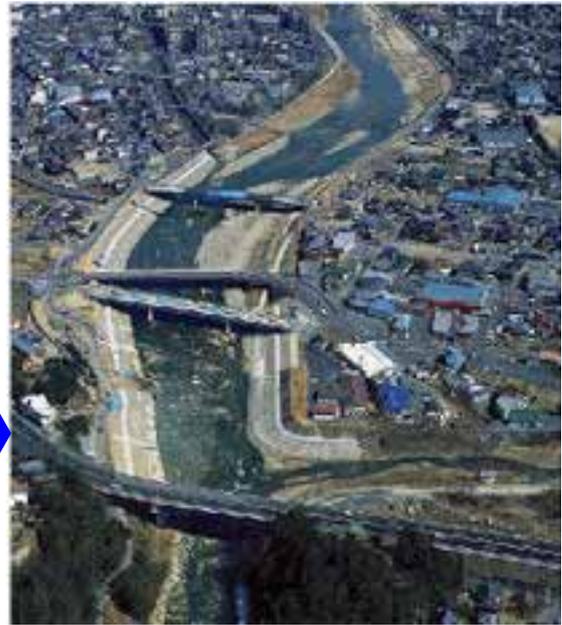
図-4.22 土岐市内の工事の状況 (河口から約56.0k)

(対策前 平成9年3月撮影)

(対策後 平成16年3月撮影)

その後も、昭和 58 年 9 月、平成元年 9 月、平成 3 年 9 月と相次ぐ出水により被害を受け、近年では、平成 11 年 6 月の梅雨前線がもたらした洪水により上流部において被害が発生し、河川災害復旧等関連緊急事業により、上流部の河道掘削、狭窄部の引堤、橋梁架け替え等を実施した。

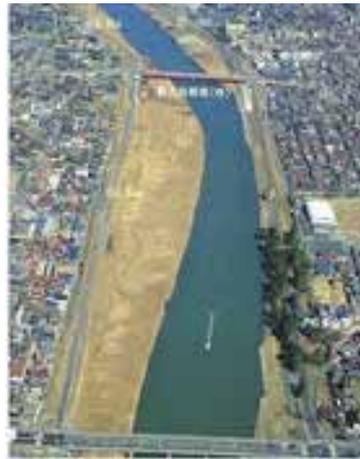
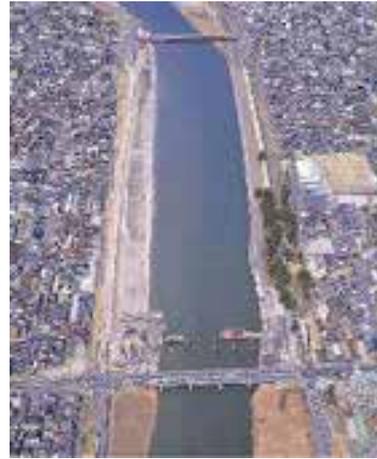
- ・庄内川：河道の掘削、築堤、堤防の強化、遊水地越流堤の改築及び新川洗堰の改築などを実施(国土交通省施工)。
- ・新川：堤防の強化、河床の掘削、橋梁の改築と補強、遊水地の整備、河川ポンプの増強などを実施(愛知県施工)。
- ・総事業費は約719億円(庄内川403億円、新川316億円)。期間は平成12～16年度。

事業前(大当郎地区)

事業途中(大当郎地区)

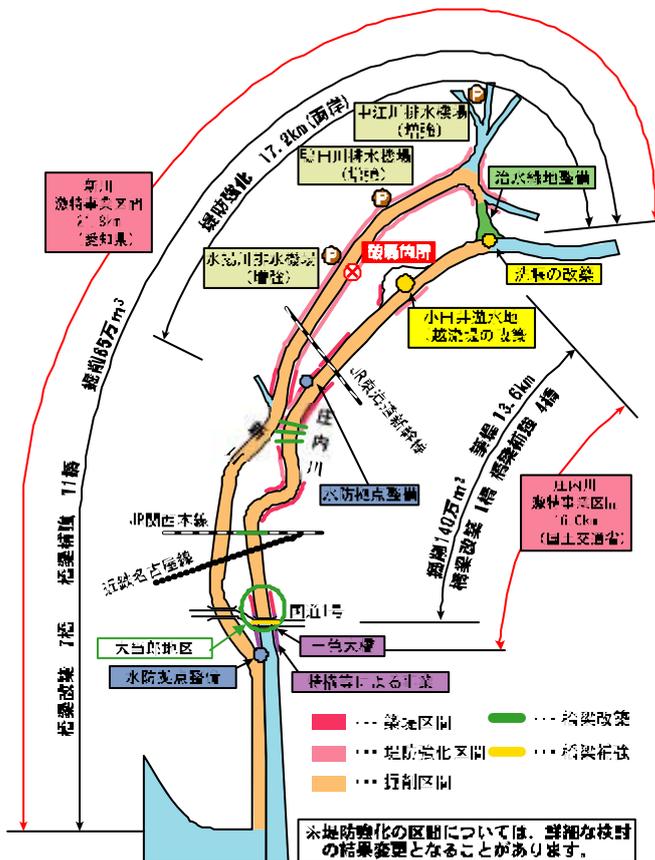
庄内川、新川の橋梁改築と補強

庄内川		
距離	名称	工事内容
4.5k	一色大橋	改築
7.0k	JR関西線橋梁	補強
10.4k	新大正橋	補強
11.2k	大治水管橋	補強
11.8k	豊公橋梁	補強

新川		
距離	名称	工事内容
4.1k	両郡橋	改築(仮設)
6.5k	近鉄名古屋線	根固
6.9k	伏屋橋	改築
9.0k	砂子橋	改築
10.5k	大治橋	改築
11.4k	大治水道管橋	橋脚補強
12.0k	萱津橋	根固
13.7k	新川橋(仮設)	改築
13.8k	名鉄名古屋本線	改築
14.2k	新川小橋	根固
14.7k	JR新幹線新川橋梁	橋脚補強
14.7k	東海道稲沢線新川橋梁	橋脚補強
15.0k	新川大橋	橋脚補強
15.6k	阿原橋	改築
15.8k	新川新橋	根固
16.3k	水管橋	橋脚補強
19.9k	比良新橋	根固
20.5k	喜惣治橋	根固

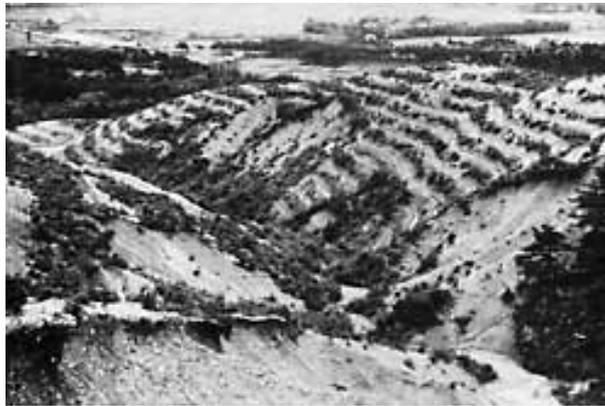
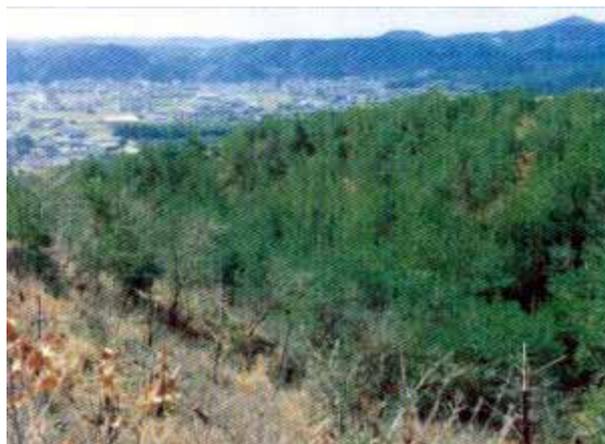
砂防事業については、明治14年頃から実施してきたが、明治大正年間の相次ぐ災害にかんがみ、昭和12年から直轄砂防事業を実施している。かつては陶土採掘や燃料を得るための山林伐採により、東濃西部地方にはとくしゃ地(山の斜面で乱伐等によって植生がなくなり土壌が流出し、表面浸食が行われている箇所)が広がっていたが、砂防事業の実施に伴い、森林は回復傾向にある。

図-4.26 昭和30年の団子山(多治見市)

図-4.27 現在(平成14年)の団子山(多治見市)

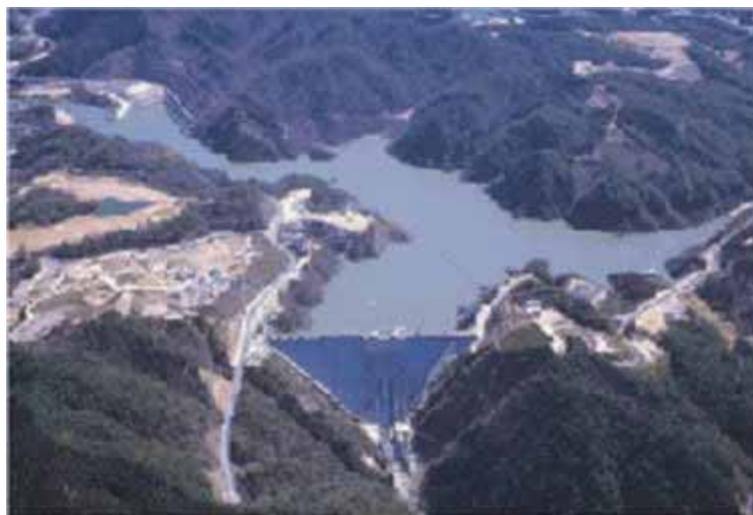
図-4.28 小里川ダム

平成 16 年に完成した小里川ダムは、洪水調節、河川環境の保全等のための流量の確保及び発電を目的とする多目的ダムである。

ダム地点の計画高水流量  $1,100\text{m}^3/\text{s}$  を  $260\text{m}^3/\text{s}$  に洪水を調節し、東濃地域・尾張地域の水害を軽減する。

中部電力によってダム直下に新設される発電所により、最大使用水量  $3.0\text{m}^3/\text{s}$ 、最大出力  $1,800\text{kW}$  の発電を行う。

位置	左岸：岐阜県瑞浪市陶町水上 右岸：岐阜県恵那市山岡町田代
型式	重力式コンクリートダム
堤高	114m
堤頂長	331.3m
堤体積	$750,000\text{m}^3$
非越流部標高	(標高) 404.0m
集水面積	$55\text{km}^2$
湛水面積	$0.55\text{km}^2$
総貯水容量	$15,100,000\text{m}^3$
有効貯水容量	$12,900,000\text{m}^3$
常時満水位	(標高) 371.0m
サーチャージ水位	(標高) 400.5m
設計洪水位	(標高) 403.0m
