## 4. 水害と治水事業の沿革

### 4-1. 既往洪水の概要

## 4-2. 治水事業の沿革

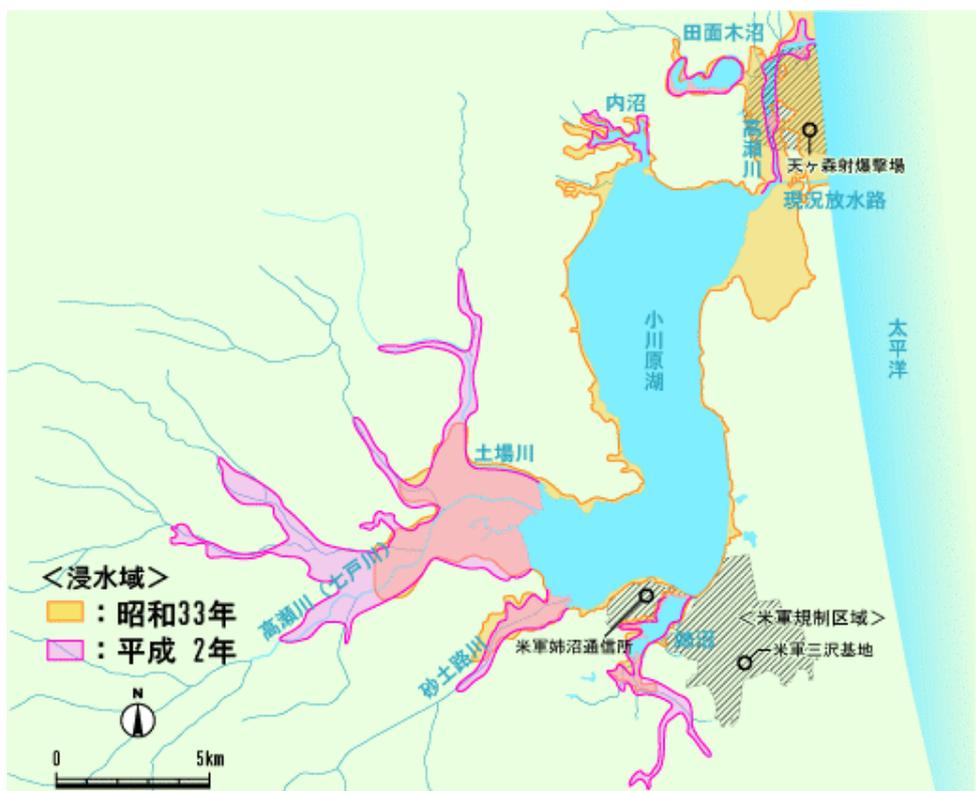
図 4.1.1 主要な水害による浸水範囲

高瀬川における過去の大規模な洪水は、昭和 33 年 9 月、昭和 43 年 8 月、平成 2 年 10 月、平成 10 年 9 月に発生している。

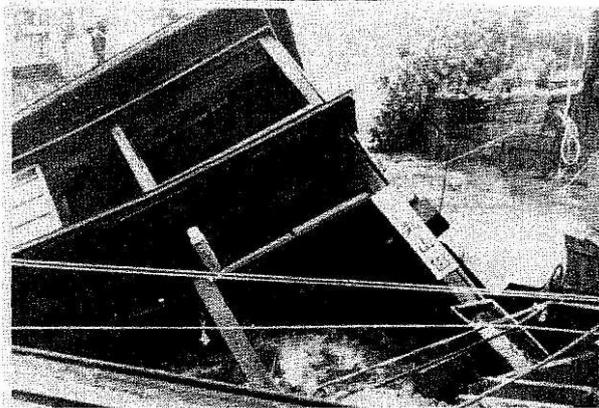
東北町 乙供（赤川）

低気圧の通過に伴い、県全域に大雨があり、2 日雨量では、六ヶ所 217mm、大和山 177mm、七戸 167mm、を記録した。この大雨で津軽、下北地方を中心に被害を受け、住家半壊床上浸水 106 戸、床下浸水 93 戸、農地浸水 108ha、宅地等浸水 90ha と多大な被害を受けた。

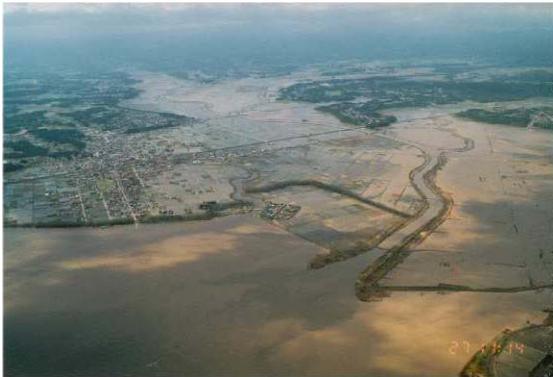
上北町 旭地区 栄沼 入沼地区（七戸川合流部）

九州の南西海上と朝鮮半島にあった低気圧は勢力を強めながら日本を挟み込むようにそれぞれ北上し、青森県の東海上でそれぞれの低気圧がひとつとなり、この影響で青森県は、強い雨に見舞われ、十和田市 254mm を最高に七戸 208mm、三沢市 154mm とこの時期では珍しい豪雨となった。この大雨で赤川、砂土路川 3 箇所では越水破堤したのをはじめ各河川においても越流が相次ぎ、また内水氾濫も生じた。これらにより小川原湖湖水位は T.P+1.11m まで達し、周辺の田畑等が冠水する被害が生じた。流域市町村における被害は家屋半壊 1 戸、床下浸水 96 戸、床上浸水 143 戸、浸水範囲面積 2,600ha に及んだ。

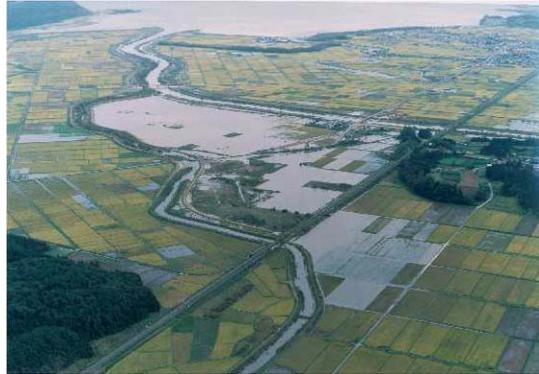
上北町 上野地内 (赤川 七戸川合流部)

台風 9 号から変わった温帯低気圧の影響により、秋雨前線が活発化した。このため県全域では昼頃から雨が降り続き、山屋で総雨量 204mm を記録したのをはじめほとんどの観測所で 100mm 以上の降雨を記録した。そのため、小川原湖の湖水位は、T.P+1.26m を記録している。出水により上流では、堤防の決壊、越水、内水による氾濫が発生し床下浸水 5 戸、床上浸水 7 戸、農地被害区域 317ha、宅地等被害区域 1ha の被害を被った。

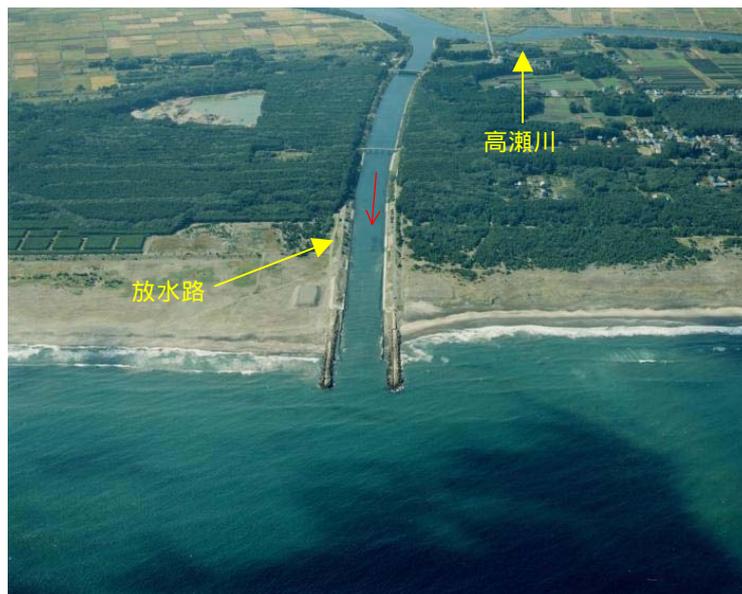
図 4.2.1 放水路の整備状況（現況）

流量検討にあたっては、高瀬川の改修計画雨量規模を高瀬橋上流域で超過確率  $1/100$ （2日雨量 = 231mm）、小川原湖の迎洪水位を T.P.+0.5m とし、計画高水流量は、高瀬橋において  $1,400\text{m}^3/\text{s}$ 、放水路に  $1,250\text{m}^3/\text{s}$  を分流させ、現高瀬川を  $150\text{m}^3/\text{s}$  とし、小川原湖の計画高水位を T.P.+1.70m とした。

この洪水を契機に青森県により治水計画の改訂がなされ、計画湖水位を TP+1.57m、高瀬橋地点における計画高水流量を  $400\text{m}^3/\text{s}$  とし、このうち  $250\text{m}^3/\text{s}$  は放水路を開削して分流する計画が立てられた。この放水路の開削工事は昭和 37 年から着工し、河口部は米軍規制区域となっていることから、防衛施設庁の障害防止工事として青森県が施行し、昭和 52 年度に竣工している。この間、昭和 44 年 5 月に閣議決定された新全国総合開発計画において、むつ小川原開発の位置づけがなされるなど流域の社会・経済情勢の変化に対応して、昭和 47 年 4 月に高瀬川水系が一級河川に指定され、小川原湖 33.7km、高瀬川 6.4km、計 40.1km が直轄管理区間となった。

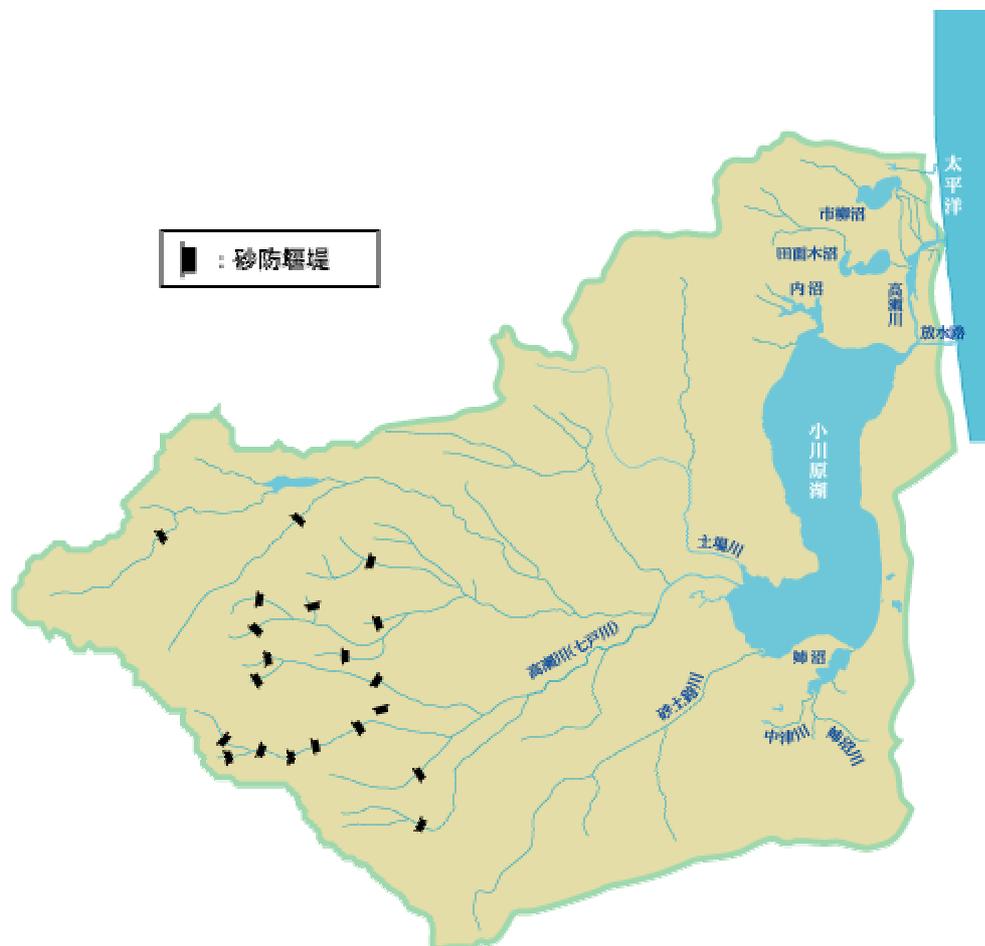
図 4.2.2 高瀬川流域における砂防堰堤位置図

高瀬川水系の砂防事業は、土砂流出防止や土砂流対策を目的に青森県により実施されており、昭和 37 年の渡川の砂防堰堤に始まり、平成 15 年度までに 17 基の砂防堰堤が整備されている。今後は、土砂流危険渓流の整備を進めることが課題となっている。

砂防事業については、昭和 33 年の災害を契機として昭和 37 年より七戸川において砂防堰堤等を整備している。
