4. 水害と治水事業の沿革

4.1 既往洪水の概要

4.2 治水事業の沿革

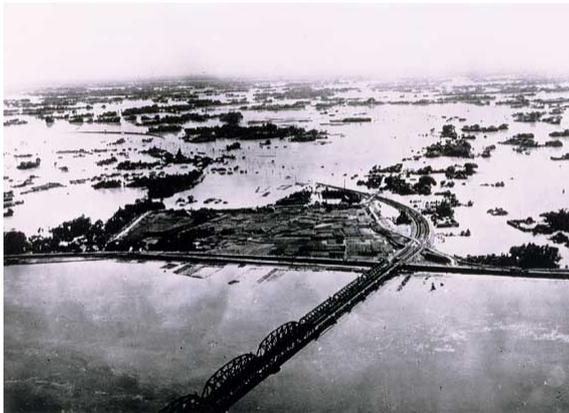
写真 4-11 埼玉県栗橋町（利根川）

被害状況については、本川右岸埼玉県北埼玉郡東村新川通り地先（現大利根町）においては、延長約 340m に達する破堤を生じたのをはじめ、本川及び支派川で合わせて 24 箇所、約 5.9km の堤防が破堤した。新川通りの破堤では、洪水は埼玉県下のみにとどまらず、東京都葛飾区、江戸川区に侵入し、浸水面積は約 45,000ha に及んだ。この破堤による被害だけでも、死者 78 名、負傷者 1,506 人、家屋浸水 138,854 戸という激甚なものであった。

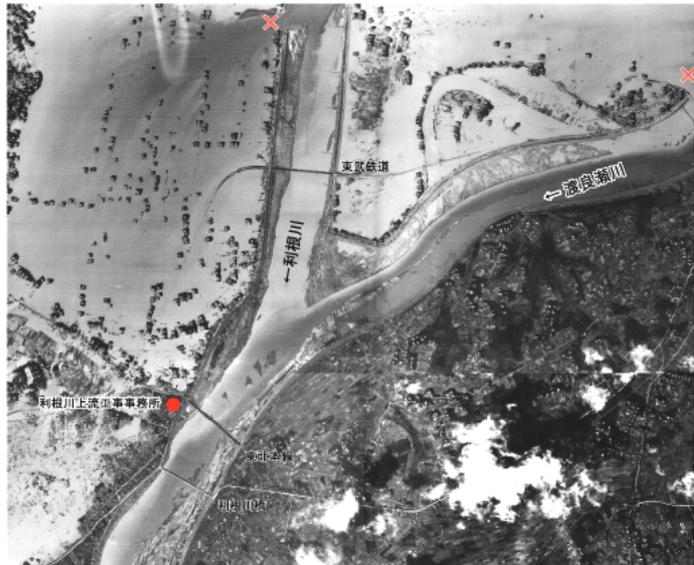
図 4-2 昭和 22 年 9 月 22 日の様子

※破堤 6 日後

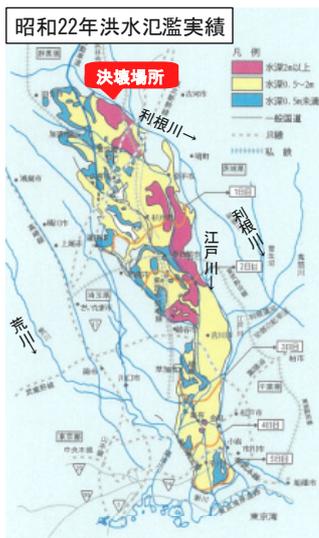
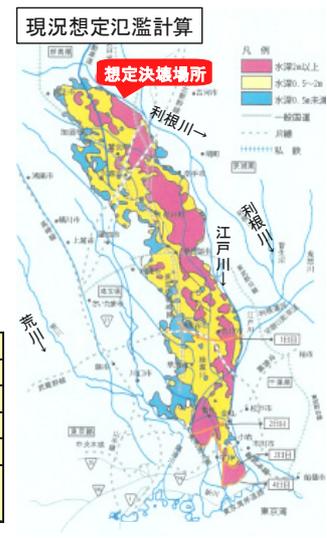
図 4-3 昭和 22 年 9 月洪水 (カスリーン台風) による氾濫実績と想定氾濫区域

もし、カスリーン台風規模の台風に襲われ、利根川が破堤したら首都圏は甚大な被害が発生。その被害額は当該地域だけでも約34兆円と推定。

洪水	S22年実績	氾濫計算
破堤地点	134.5km(右岸)	136km(右岸)
地形	S22年当時	現況
氾濫面積	約440km ²	約530km ²
浸水区域人口	約60万人(S22年当時)	約232万人(H16年推定)
被害額	約70億円(S22年当時) (一般資産+農作物)	約34兆円(H16年推定) (一般資産+農作物)

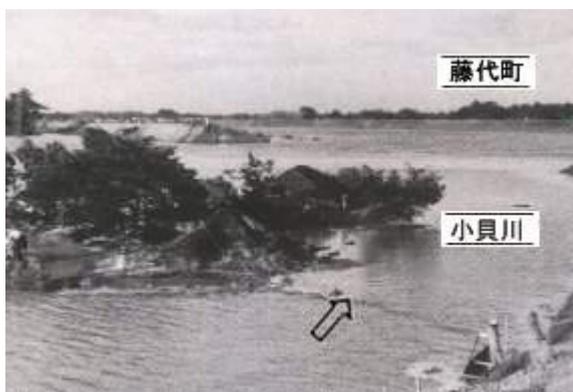
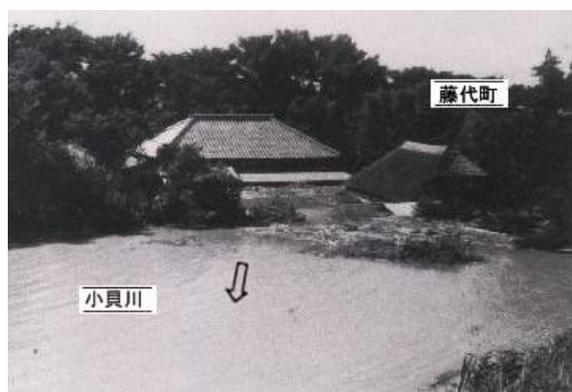
写真 4-19 茨城県北相馬郡藤代町大留地先（小貝川） 写真 4-20 茨城県北相馬郡藤代町大留地先（小貝川）

小貝川下流部では、利根川本川の逆流を受け、茨城県北相馬郡高須村（現竜ヶ崎市）地先で 7 日 1 時 15 分、減水中ではあったが約 220m にわたり破堤し、浸水面積は約 2,400ha に及んだ。

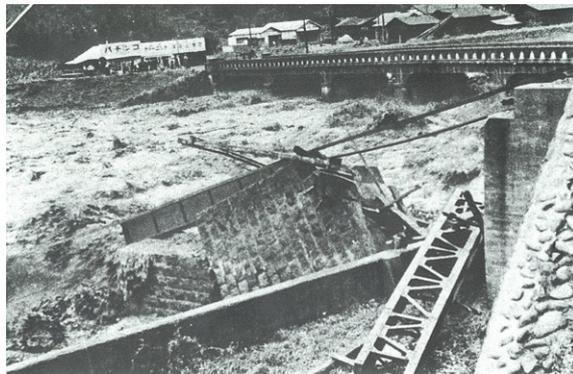
写真 4-22 群馬県嬭恋村 (吾妻川)

この洪水では、利根川各川の各所で護岸・水制の流失が起こり、特に田中・菅生調節池では、越流堤が破壊され、江戸川流頭部でも、床止や護岸が流失する被害となった。

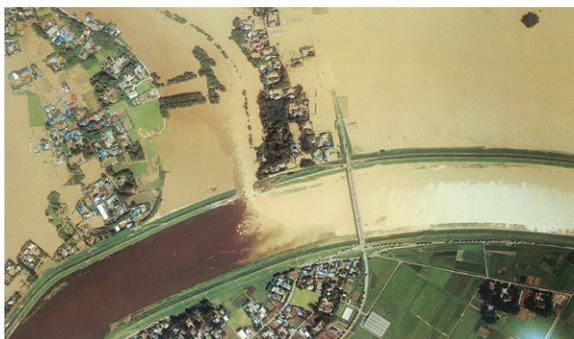
写真 4-25 茨城県龍ヶ崎市（小貝川）

この洪水により、利根川水系は随所で河岸護岸崩壊・漏水・根固め流失等の被害を受けた。特に、支川小貝川下流左岸の龍ヶ崎市では、24 日午前 2 時頃堤防が決壊した。浸水戸数 915 戸、浸水面積は約 1,600ha に達した。

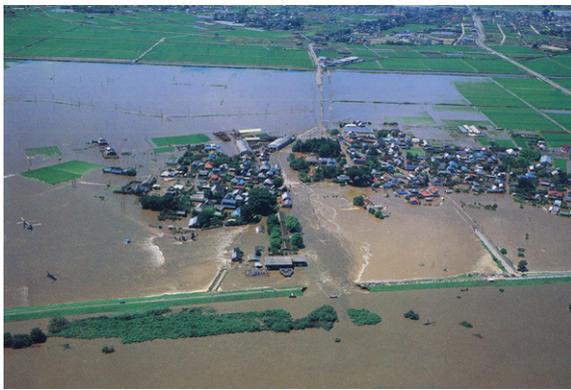
写真 4-28 茨城県石下町本豊田地先（小貝川）

小貝川では、石下町本豊田、明野町（現筑西市）赤浜地先で破堤するなど、小貝川沿川で約 4,500 戸、約 4,300ha の浸水が発生した。また綾瀬川では、草加市、越谷市を中心として約 9,000 戸、約 1,400ha の浸水被害が発生した。

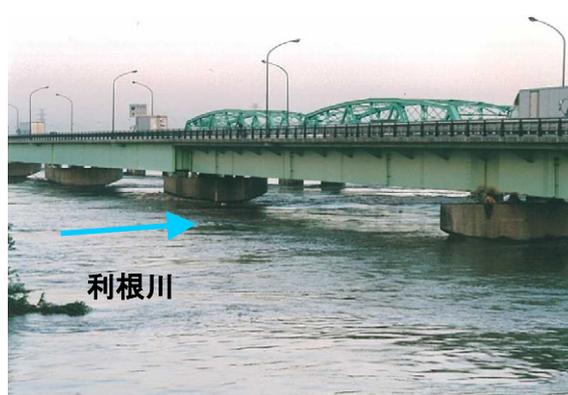
写真 4-31 埼玉県栗橋町（利根川）

利根川中流部の群馬県板倉町及び埼玉県北川辺町では、76箇所のうち35箇所が集中して発生。

平成 10 年 9 月洪水は、台風によるものであり、前線の影響も加わり関東地方で大雨をもたらした。江戸川では、利根川上流域の豪雨により平成 10 年 8 月末豪雨より大きな洪水となり、野田水位観測所で 6.70m を記録したほか、利根川の栗橋水位観測所では昭和 22 年のカスリーン台風以来戦後 3 番目の流量を記録する出水となり、利根川中流部の群馬県板倉町及び埼玉県北川辺町では、35ヶ所もの堤防の被害が発生した。

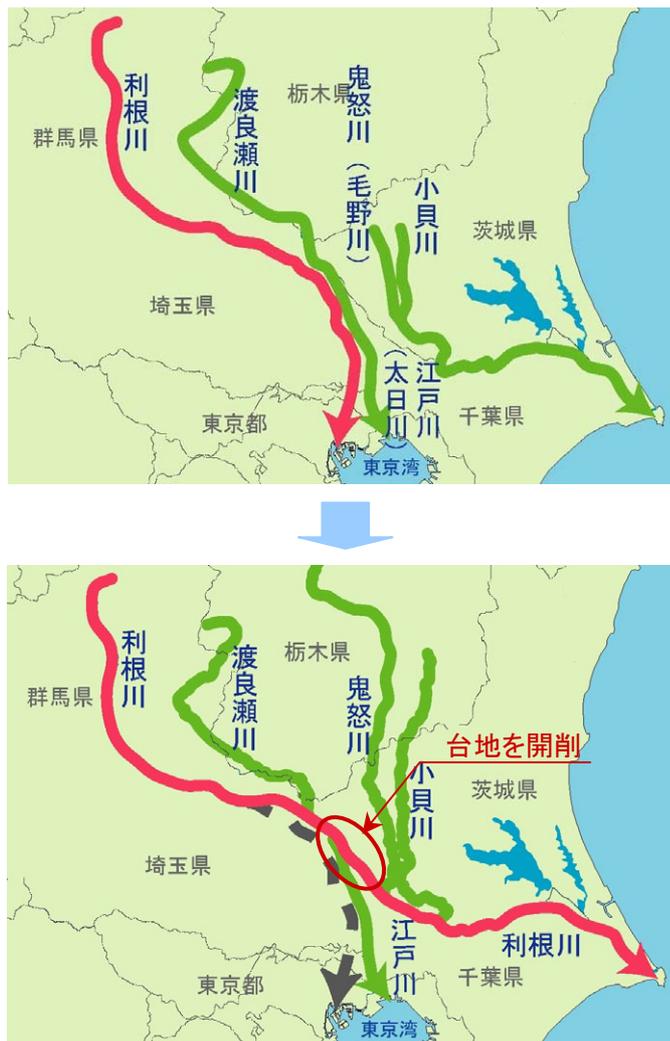
図 4-5 利根川東遷概要図

江戸時代以前は、利根川・渡良瀬川・鬼怒川は別々の川であった。利根川は荒川と合流して東京湾に注ぎ、渡良瀬川は今の江戸川筋を下って東京湾に注いでいた。鬼怒川は小貝川を合わせて太平洋に流れる流路をとっていた。

江戸時代に入り、文禄3年（1594）に忍藩主松平忠吉の家臣小笠原三郎左衛門吉次が会（あい）の川を締切り、利根川の主流路は初めて人為的に東へ移動することとなった。一般に、この会の川の締切りが利根川の東遷の始まりと考えられている。元和7年から承応3年の間に関東代官頭から関東郡代を努めた伊奈氏により、赤堀川が開削・拡幅され、利根川の水が常陸川方面へと流れるようになり、その後も治水事業が進められ、現在の利根川の流れとなっていった。

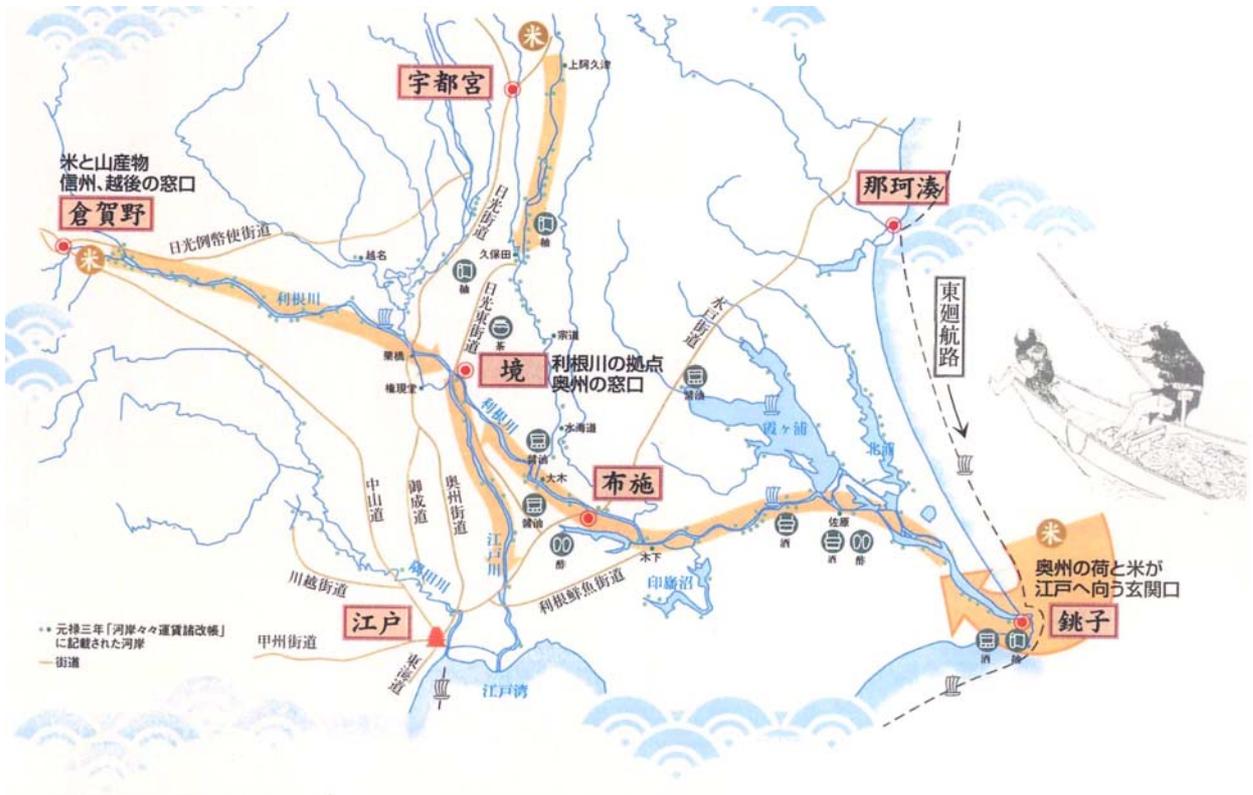
図 4-6 江戸時代の利根川

東遷事業により利根川水系は関東平野に巨大な水路網を形成し、関東地方だけでなく、外海ルートと結ばれた津軽や仙台など陸奥方面からも物資が盛んに行き交うようになった。そのため利根川は、日本きっての内陸水路として栄え、本川・支川の沿岸には、荷を下ろす河岸が数多く設けられ蔵や河岸問屋が建ち並び、賑わっていた。

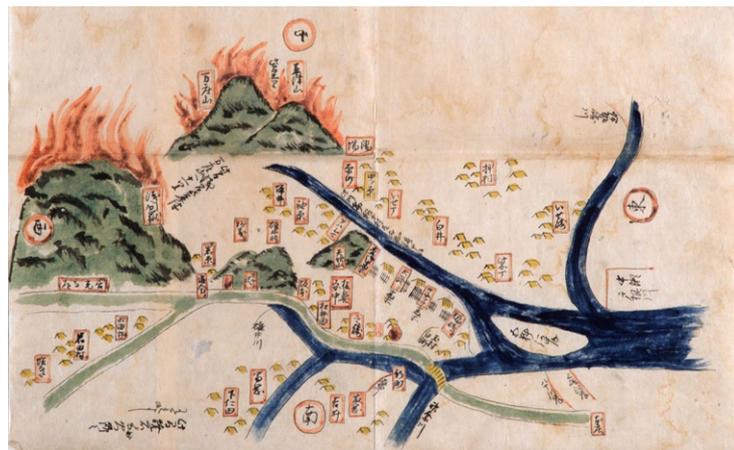
図 4-7 浅間山大噴火のようす

爆発によって吾妻川に流れ込んだ火砕流は、すさまじい泥流を引き起こしながら利根川に流れ込み、前橋にかけての沿岸の村々を襲った。泥流は、烏川との合流点で3m堆積し、河口から流れ出した泥流は海を真っ黒にしたといわれている。

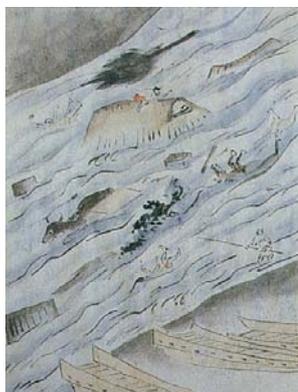
埼玉県立文書館保管、美斉津洋夫氏蔵
浅間山の噴火により、吾妻川の水が利根川に流れ込んで、押し出された家屋は、下流の幸手市まで達した。

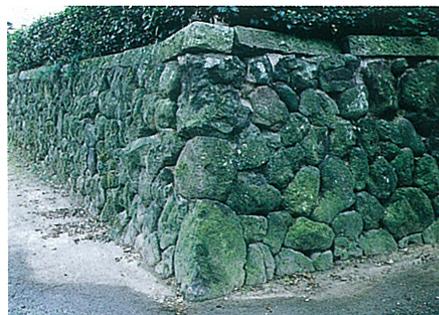
浅間山からおおよそ70kmも離れた埼玉県本庄市の利根川流域には、噴火により運ばれた石を利用してできた石垣がある。

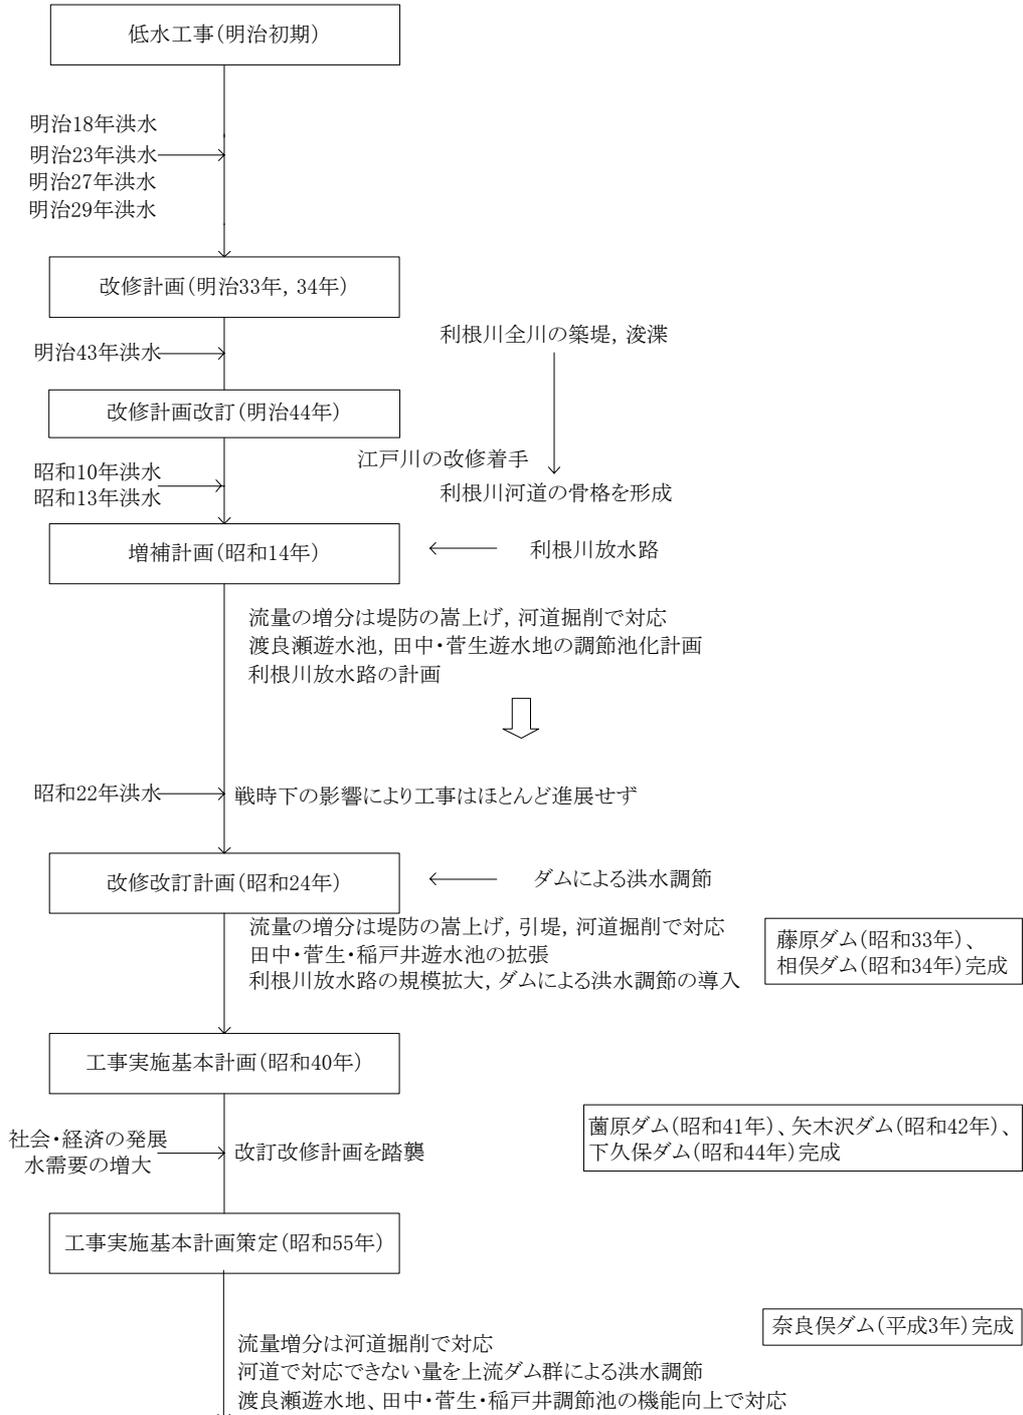
図 4-8 利根川における改修計画の変遷と河道整備

利根川水系では明治以降から現在まで、大きく分けて5つの改修計画が立てられ、それに基づき改修が行われてきた。

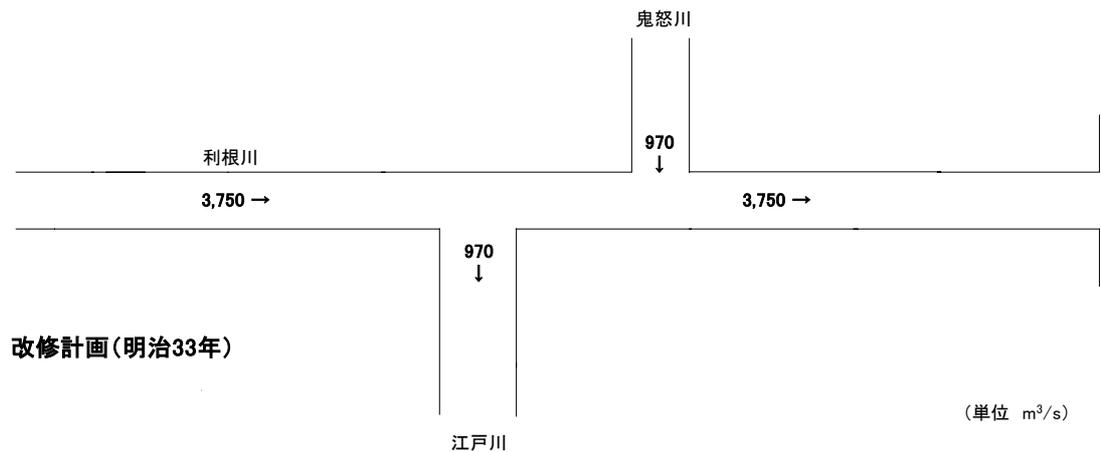
図 4-9 明治 33 年改修計画の流量配分

明治 33 年改修計画は、明治 18 年、29 年等の洪水を契機としており、当初、明治 18 年洪水(妻沼における最大流量 3,780m³/s)をもととして計画規模の決定を行ったが、直後に明治 23 年洪水(妻沼における最大流量 5,070m³/s)が起き、新たに改修を行う必要が生じたので、明治 24 年に計画を修正した。その後明治 29 年洪水(栗橋における最大流量 3,860m³/s)による大水害を受け、明治 33 年より改修工事に着手した。これが一般に言われている明治改修である。

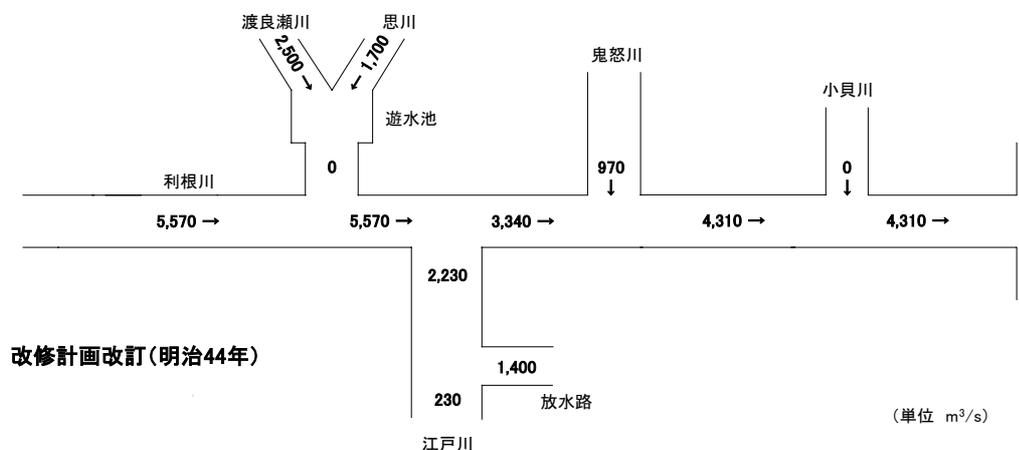
図 4-10 明治 44 年改修計画の流量配分

明治 44 年改修計画は、明治 40 年、43 年洪水を契機としており、この計画改定によって既定計画を変更した。江戸川については流量を増大させ、棒出しを撤去するなど改修に着手し、支川渡良瀬川は下流部および遊水地の整備に重点をおき、明治 43 年度に改修工事に着手した。これらの工事の他、支川小山川、福川、石田川、鬼怒川、小貝川等の合流点付近の改良工事、印旛沼、霞ヶ浦の逆流防止工事等に着手した。

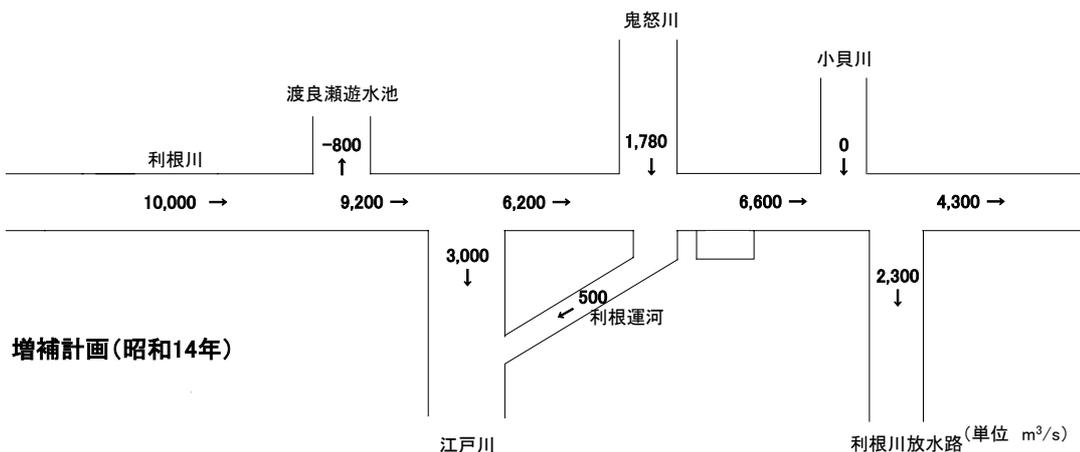
図 4-11 昭和 14 年増補計画の流量配分

昭和 14 年増補計画は昭和 10 年 9 月及び昭和 13 年 6 月洪水を契機として計画されたものである。この計画は、概ね昭和 10 年 9 月洪水を対象とし、八斗島の計画高水流量を $10,000\text{m}^3/\text{s}$ とし、江戸川の分流量を増加するとともに渡良瀬遊水地の調節量を増大させ、また利根運河を利用して江戸川下流部に分流し、さらに新放水路に $2,300\text{m}^3/\text{s}$ を分流し、利根川下流部の流量を改修計画高水流量より増大させないこととした。

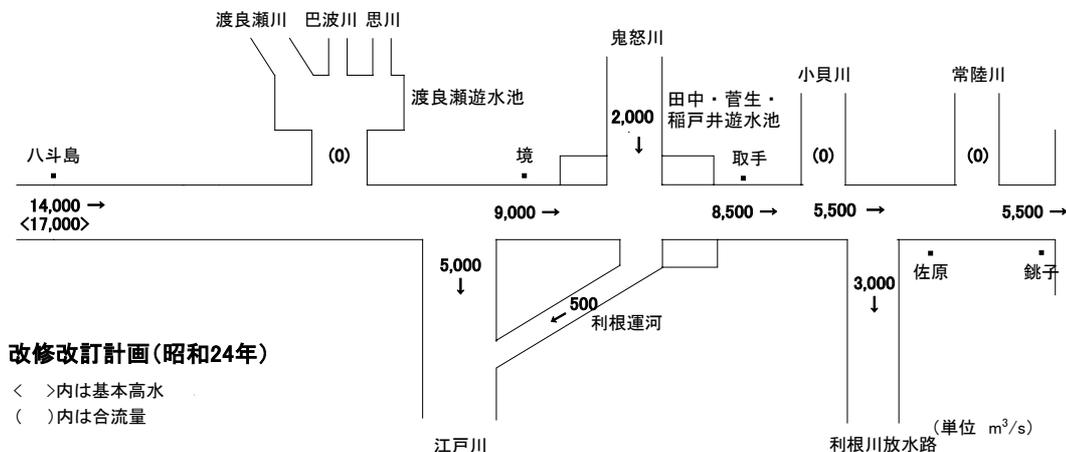
図 4-12 昭和 24 年改修改訂計画の流量配分

昭和 24 年改修計画は、昭和 22 年 9 月のカスリーン台風洪水を契機としており、八斗島直上流の観測所における出水記録、既往の水文資料等を検討した結果、八斗島の基本高水のピーク流量を $17,000\text{m}^3/\text{s}$ と決定し、八斗島下流の現在の計画高水流量配分を定めた。

流量の増分は、上下流及び本支川で均衡のとれた分担とし、上流ダム群による洪水調節と利根川上流、江戸川(野田地点上流)での大規模な引堤で対応することとした。利根川下流では、布川狭窄部での大幅な流量増が困難なため、田中・菅生・稲戸井調節池と利根川放水路の機能を拡大することとした。

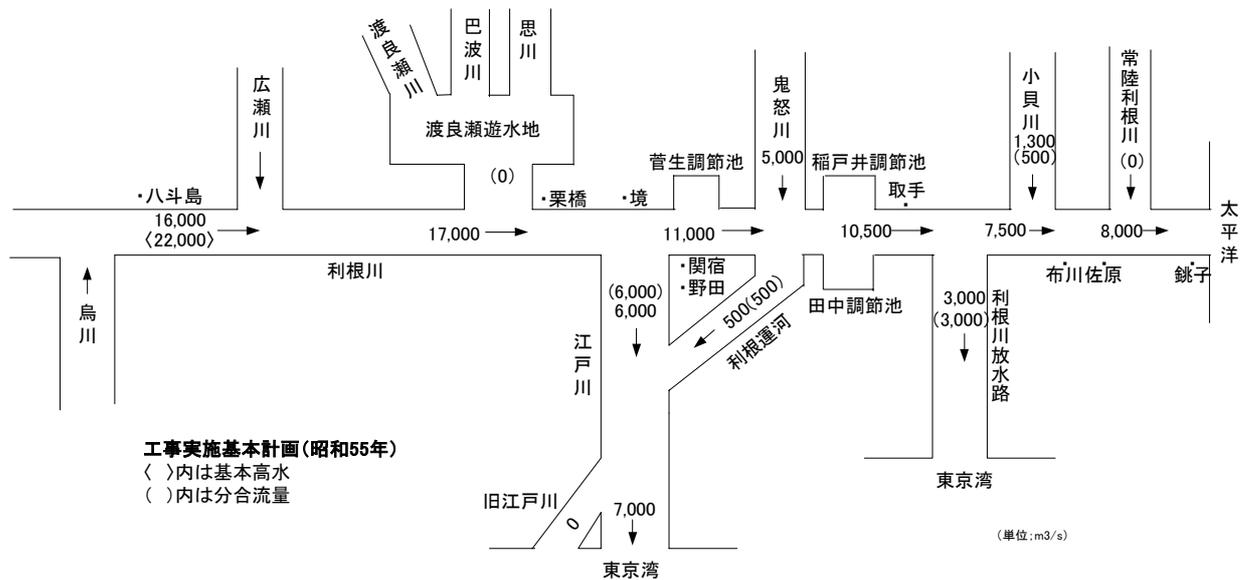
図 4-13 利根川水系工事実施基本計画(昭和 55 年)の流量配分

昭和 24 年の改修改訂計画の後、河川法の改正に伴い、昭和 40 年 4 月に利根川水系工事実施基本計画が策定された。そして、その後の利根川流域の経済的、社会的発展に伴い、近年の水状況から、流域の出水特性を検討した結果利根川水系として大幅な改定が必要となり、昭和 55 年 12 月、利根川上流の基準地点八斗島における基本高水のピーク流量を $22,000\text{m}^3/\text{s}$ とし、上流ダムで $6,000\text{m}^3/\text{s}$ を調節することを骨子とする計画を決定した。

現計画では、土地利用状況、沿川地域への影響から、利根川上流、江戸川での再引堤は困難であるため、できるだけ河道掘削で対応することとした。また、それ以上の増分は、上下流のバランスに配慮し、上流ダム群の分担量を増加することとした。

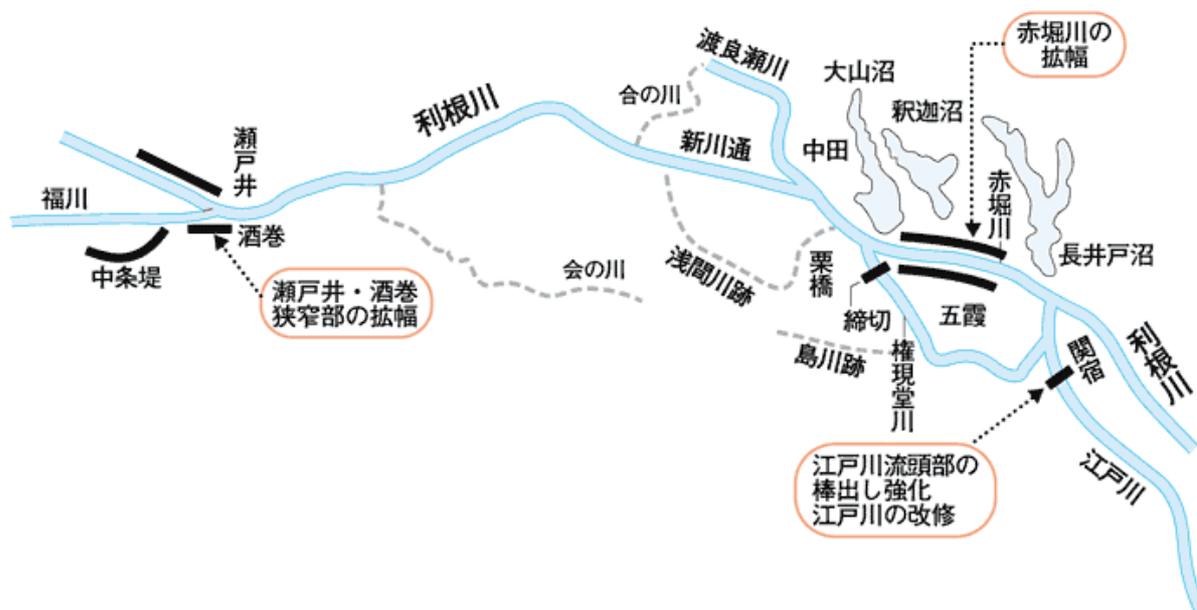
図 4-15 第3期改修工事の概要

「改修計画」による第3期改修工事は、3区間に分けた利根川本川の改修区間のうち最も上流で、現在の利根川上流河川事務所管理区間に相当し、施工すべき延長も一番長いものであった。主な工事は、瀬戸井・酒巻の狭窄部拡幅、赤堀川拡幅、権現堂川の締切および江戸川流頭部の改修などであった。

瀬戸井・酒巻の狭窄部拡幅は、川幅を従前の約2倍、下流とほぼ同じ程度まで広げ、その上流部右岸に連続堤防を設けるものであった。赤堀川の拡幅工事は、明治45年(1912)4月に開始され、途中洪水等による中断などではばまれながら大正6年(1917)2月に完了した。

権現堂川の締切工事は、江戸川流頭部改修との関係上、大正末期まで未着手であったが江戸川流頭改修の進捗の結果、大正14年(1925)8月の洪水では権現堂川堤防の最高水位と天端との余裕がわずか1mに過ぎず、浸透・漏水も著しく危険であったため、急ピッチで進められ、昭和2年(1927)に完了した。

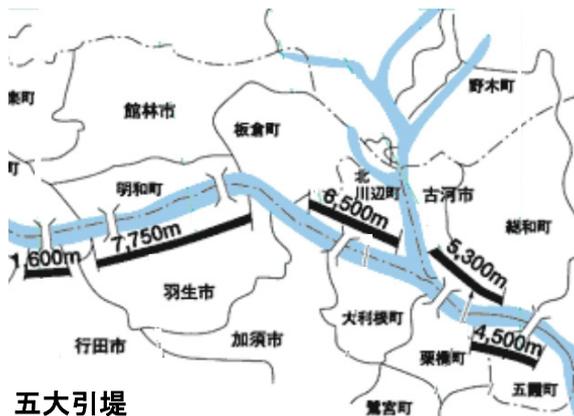
図 4-16 大規模引堤

これ以降、利根川では羽生・千代田・五霞地区、江戸川での宝珠花地区等の 150m を越える大規模な引堤を始め、流下能力の確保に主眼を置く河道改修の他、渡良瀬遊水地等の調節地化工事が進められ、一部完成をみた。上流部においては、昭和 27 年利根川本川の藤原ダムに着工したのを始め、相模・菌原・矢木沢・下久保等のダムが完成した。これらのダム群は、利根川の治水に大きな役割を果していると同時に、発電をはじめ農業・工業・上水道用水など多角的な水資源の活用が図られている。

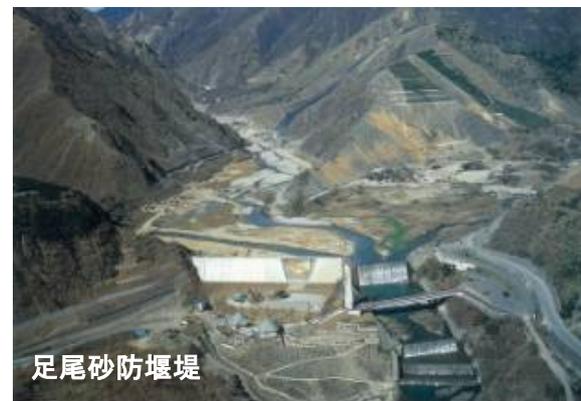
図 4-19 砂防事業

また、砂防事業については、昭和 26 年、利根川の支川片品川における栗原川第 1 砂防ダムの完成を始めとし、山腹工、流路工等が施工されている。

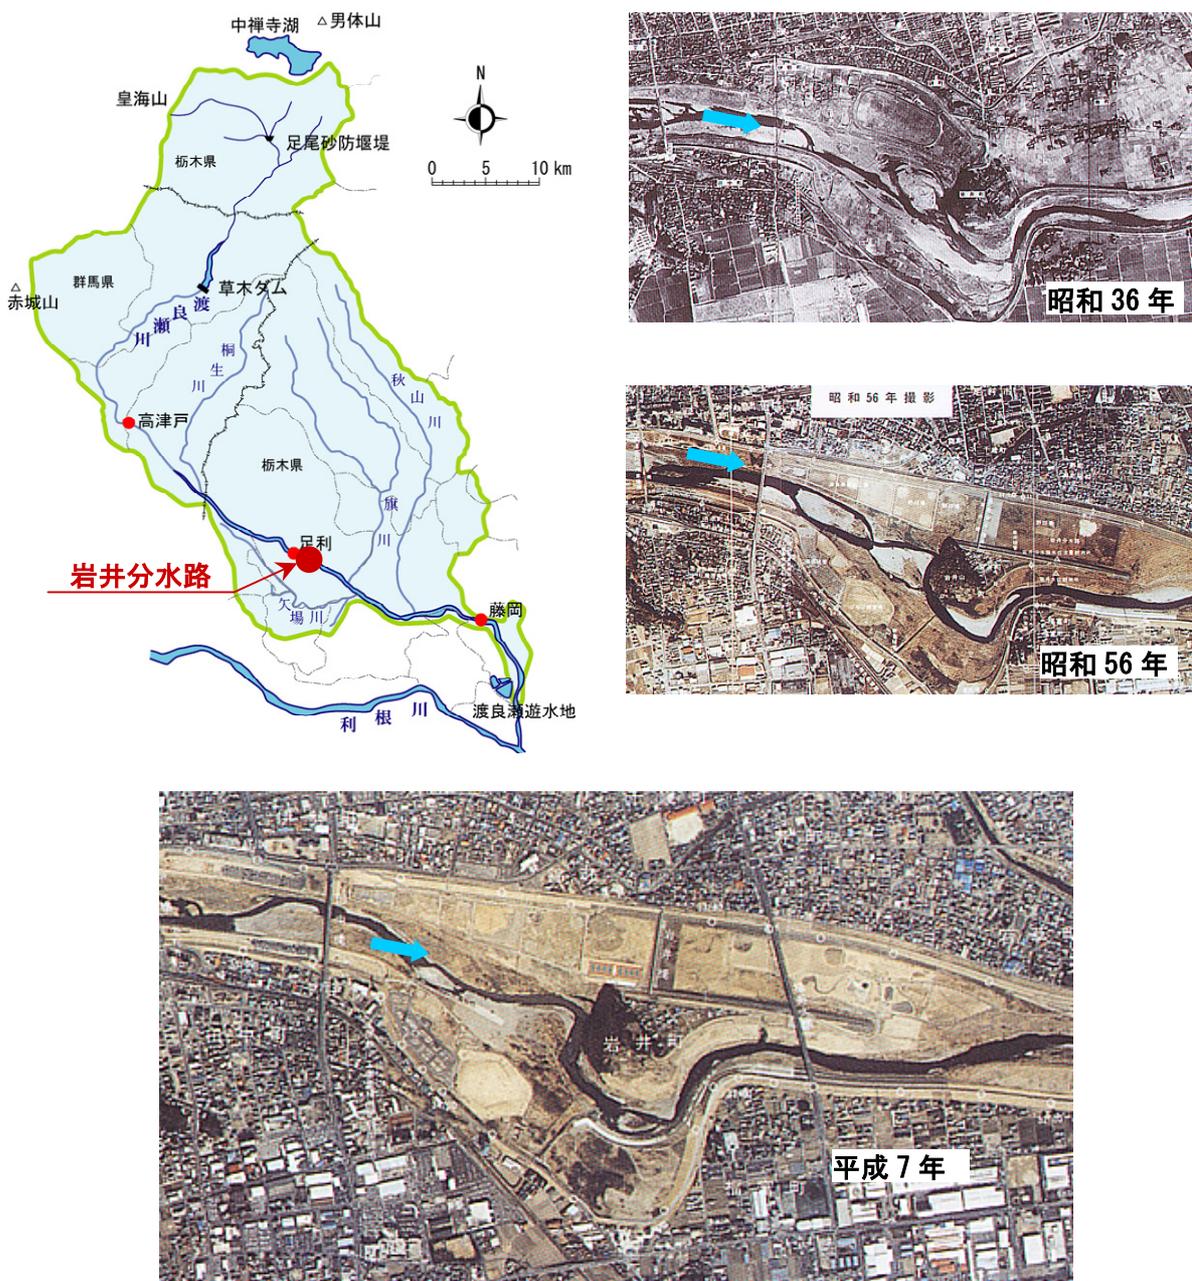
写真 4-32 岩井分水路の変遷

渡良瀬川は、岩井地先において、岩井山を回り込む形で異常な急曲と狭窄部を形成していた。このため、昭和22年のカスリーン台風による洪水で、岩井山直上流において堰上げによる越水破堤が生じ大災害となった。

カスリーン台風の大災害を契機に、渡良瀬川の河川改修は大幅に見直され、足利地点の計画高水流量が $2,800\text{m}^3/\text{s}$ から $4,000\text{m}^3/\text{s}$ へと見直された。そして、洪水を安全に流下させるために、岩井分水路が設けられた。分水路は、昭和38年に着手され、昭和42年に完成した。

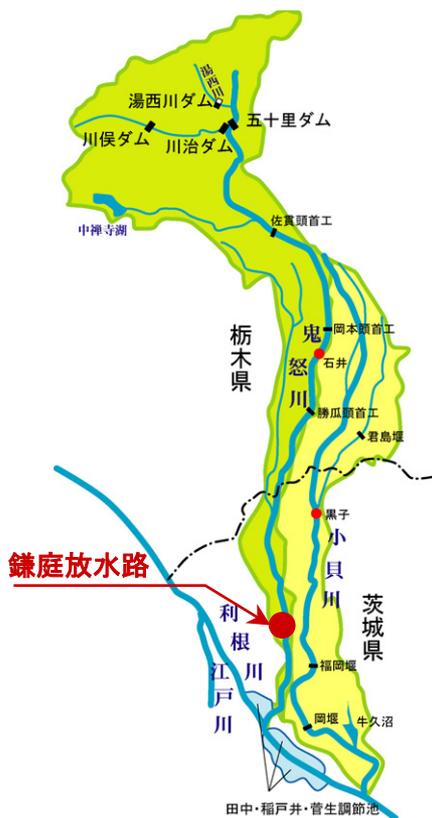
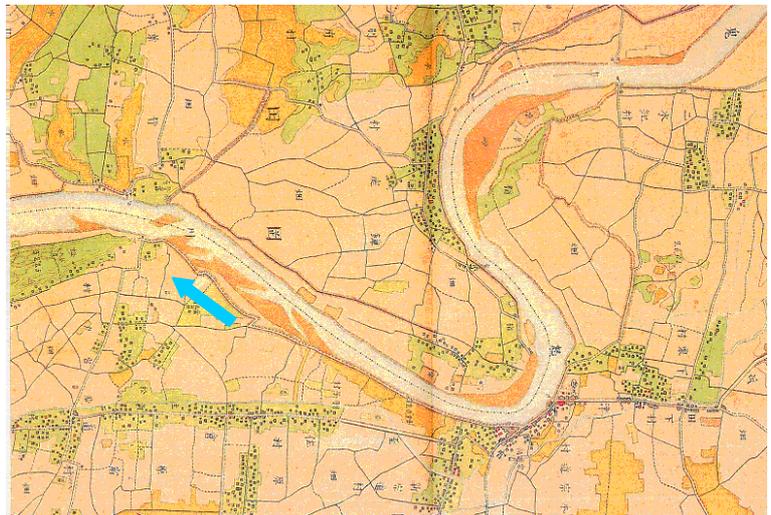
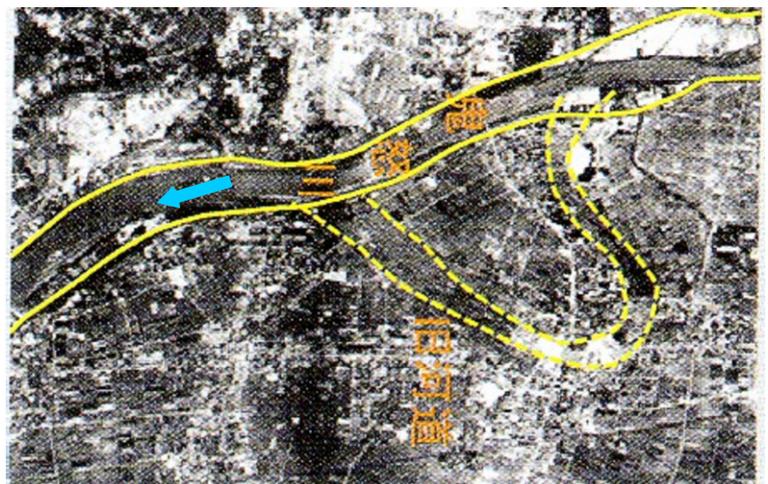
図 4-22 鎌庭捷水路

茨城県結城郡千代川村鎌庭地先の鬼怒川は著しく湾曲し、出水時に流れを阻害するだけでなく水衝部となり、昔から堤防護岸の維持に苦勞してきた。そこで、従来の河道を2,350m短縮し河道をまっすぐにするために、右岸鎌庭地先から下流に向かって2,050mの新河道の開削が昭和3年に着工された。この工事は昭和11年に完成した。

以来、幾度となく大洪水による破損と復旧が繰り返されたが、昭和41年6月と9月の台風により上流床固めが大破したほか、護岸にも大被害が生じた。このため、捷水路の計画の再検討がなされた。低水路幅を60mから110mに拡幅し、護岸基礎には鋼矢板長 $L=7m$ を打ち込み、法覆工としてコンクリート法枠工、根固工は粗朶沈床とし、下流床固め本体は全面改築するに至った。工事としては昭和41年12月より着工し、昭和42年10月末で主要工事の大部分を完成させた。

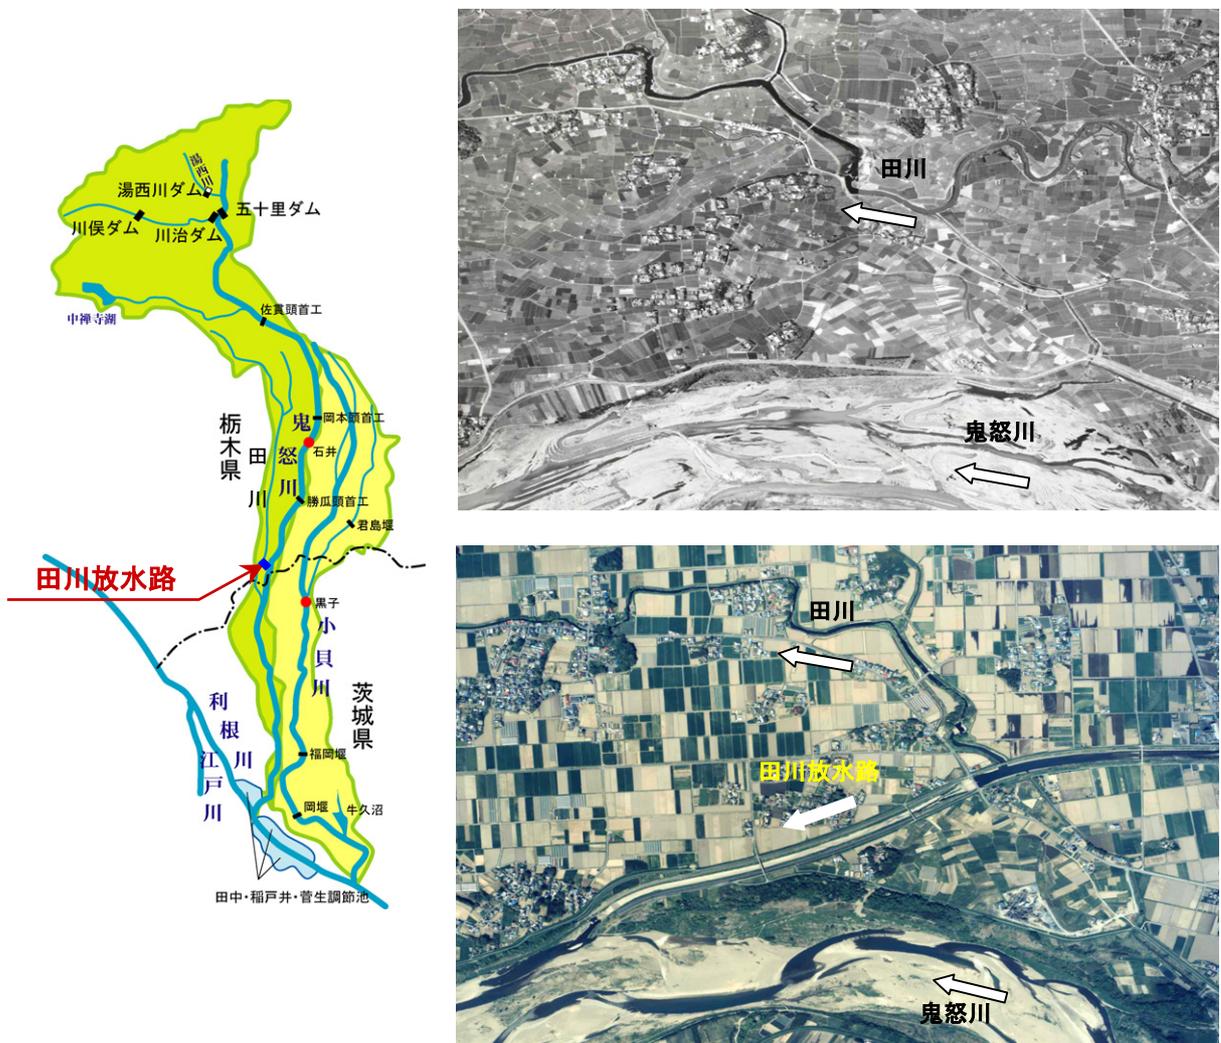
図 4-23 田川放水路

鬼怒川支川田川は、古くから流域に生活用水や農業用水を供給し、人々の生活を支えてきた。その一方で、蛇行が激しく、かつ無堤のため洪水期に氾濫を生じやすく、特に下流部において多大の耕地が被害を受けていた。このため、上流部（宇都宮地先）は栃木県が改修工事にあたり、下流部（結城堰～合流点）は建設省（現国土交通省）が改修計画を立てていた。

しかし、昭和 35 年 6 月末の梅雨前線豪雨による出水は、宇都宮以南においてその流域面積の約 30%に相当する約 35km²が氾濫浸水するという被害を生じた。これを契機として、田川上下流の工事を統合して、水系一貫の抜本的改革により、早急に田川の治水対策を行うこととなった。

この計画に基づき開削された田川放水路は、計画高水流量 600m³/s を鬼怒川に放流するもので、田川下流域の洪水被害が軽減されることとなった。

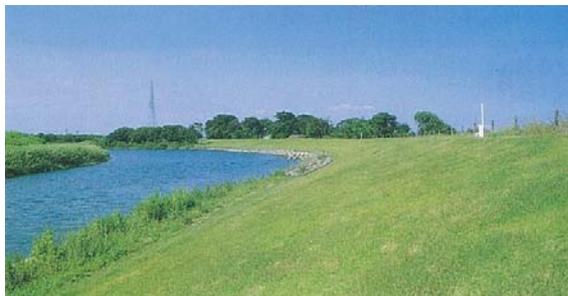
図 4-25 筑波郡谷和原村付近

昭和 56 年 8 月洪水では、利根川本川の洪水の影響を受け、下流部の龍ヶ崎市で堤防が決壊した。これを契機として、下流部においては、本川の堤防断面を考慮した堤防強化が実施されている。

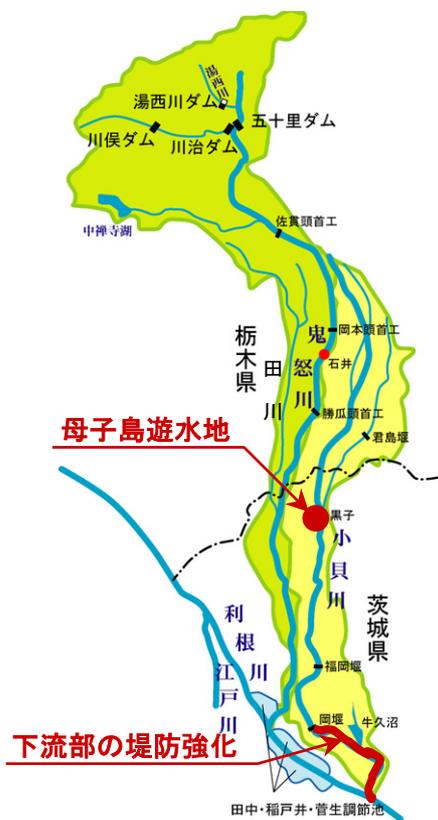
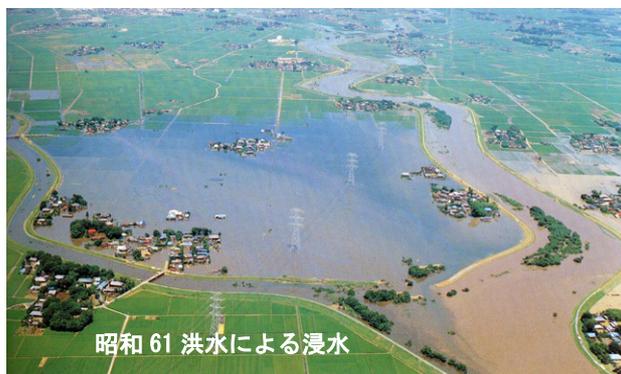
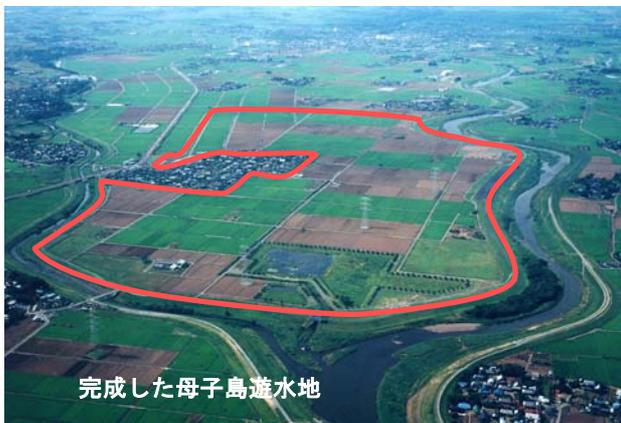
写真 4-33 激特事業

特に、下館市の母子島、飯田、一丁田、椿宮、小釜の 5 集落全戸が床上浸水するなど被害が大きく、小貝川激甚災害対策特別緊急事業が採択し、被災地である母子島地区を「母子島遊水地」として整備するとともに、49km～59km までの約 10km 区間の堤防護岸等の改修を行った。

昭和 61 洪水による浸水

完成した母子島遊水地

昭和 61 年 8 月、台風 10 号による集中豪雨が関東地方を襲い、小貝川流域では 150 年に 1 度といわれるほどの大洪水に見舞われた。

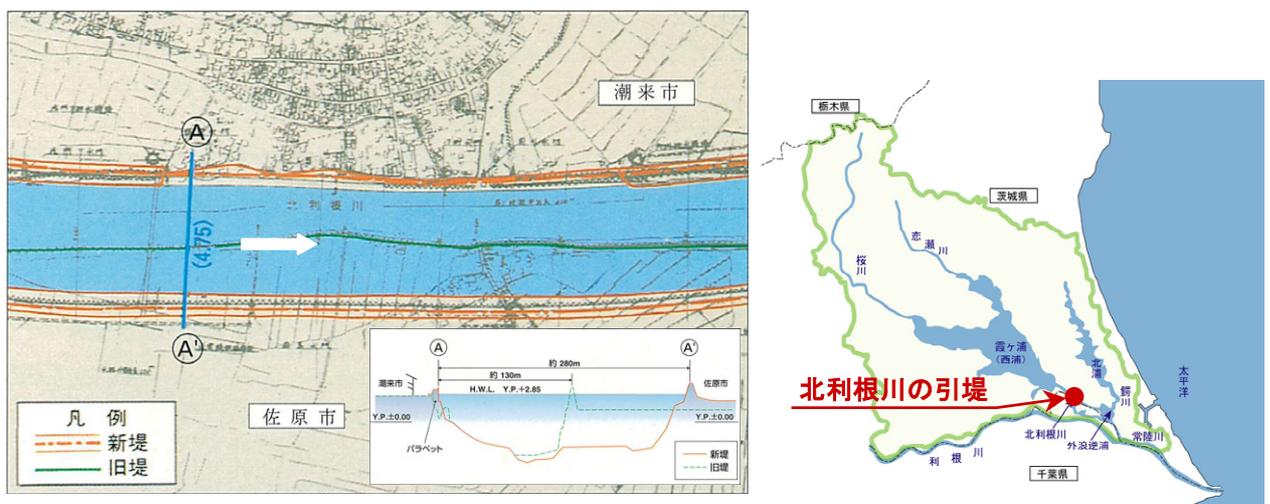
図 4-26 北利根川加藤洲地先の引堤

常陸利根川の改修工事は、「霞ヶ浦放水路計画」に基づき、河道流下能力の増大を図るために、当時の川幅約 100～150m を北利根川 280m、常陸川 320m に拡幅するため、昭和 23 年度より低水路部の浚渫から着手された。昭和 38 年には利根川本川合流点に利根川の逆流防止のため常陸川水門を完成した他、河道拡幅工事も進められた。

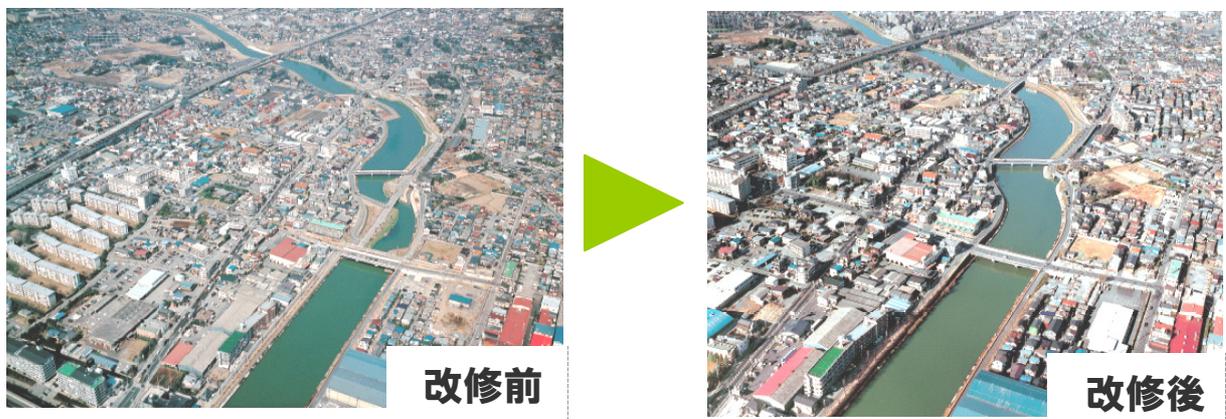
写真 4-35 河道改修

中川・綾瀬川流域では、流域の都市化の進展が著しく河川整備だけでは治水対策に対応できないため、流域における保水・遊水機能の維持、浸水被害を抑える土地利用方法など、河川と流域の両面から水害の軽減と防止を図る総合治水対策を実施している。河川で実施する対策としては、河川改修、放水路、調節池の整備があり、流域対策では、調整池、浸透施設、内水ポンプの整備、土地利用の適正化等を行っている。

放水路の整備では、綾瀬川放水路は綾瀬川と中川を、三郷放水路は中川と江戸川を結ぶなどそれぞれの治水施設の連動により、被害軽減に努め、人々の暮らしの安全に役立っている。中でも首都圏外郭放水路は中川、倉松川、大落古利根川などの排水を江戸川に行う地下放水路である。
