## 4 水害と治水事業の沿革

### 4-1 大正以前の水害

### 4-2 昭和以降の主な水害

#### 4-3 治水事業の沿革

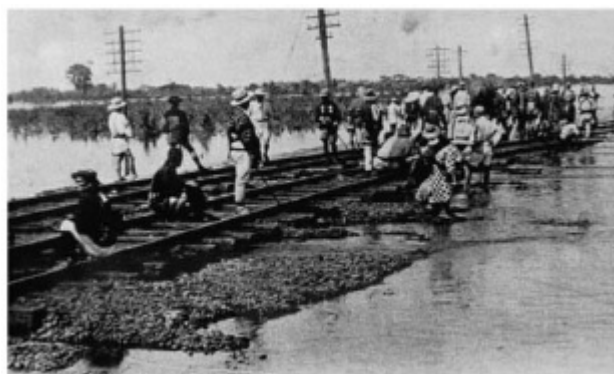
写真 4-1-1 明治 43 年 8 月 鶴見川の大洪水  
出典：鶴見川流域誌 / 河川編、京浜河川事務所

明治 43 年には、各所で堤防が決壊・破損する大水害が発生し、これを契機に、大正 10 年に「鶴見川改修期成同盟会」が発足、さらに、昭和 9 年には「鶴見川水害予防組合」が発足するなど、度重なる水害に対して地元から国に改修を促す運動が本格化していった。

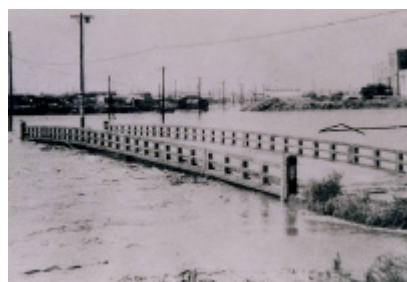
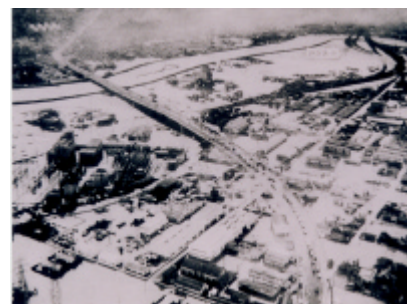
写真 4-2-1 昭和 33 年 9 月洪水  
(上 : 森永橋、下 : 新鶴見橋付近)  
出典 : 京浜河川事務所

この豪雨により、神奈川県内では堤防の決壊・溢水、崖崩れ、家屋の倒壊等大きな被害が発生し、死者 93 人、負傷者 167 人という大災害となった。鶴見川流域においても各所で河川が氾濫、横浜市、川崎市で浸水被害が発生、確認されているだけでも、20,000 戸以上の家屋の被害を記録、戦後最大の大水害となった。

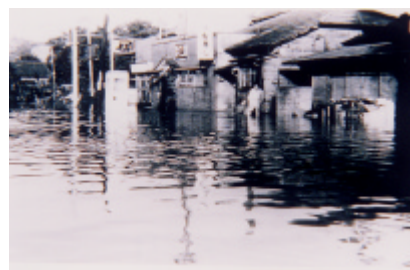
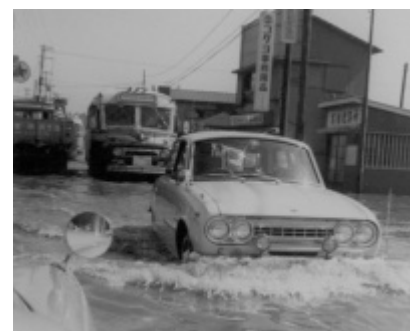
写真 4-2-2 昭和 41 年 6 月洪水  
(上 : 横浜市上末吉町付近  
下 : 横浜市榑町付近)  
出典 : 京浜河川事務所

この降雨により、神奈川県内各地では約 600 件に及ぶ崖崩れや河川の氾濫等が起こり、死者 39 人、負傷者 64 人を数えた。鶴見川流域においても、各所で破堤・溢水が起こり、公共土木施設の破損や農作物の流失・冠水等、被害はほぼ全域に及び、被災家屋は約 18,640 棟に達した。

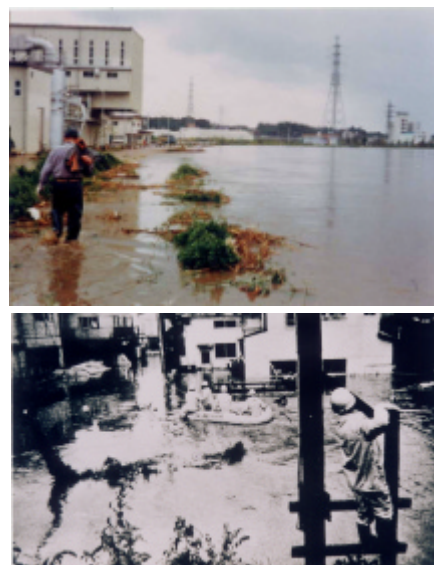
写真 4-2-3 昭和 51 年 9 月洪水  
(上) 港北区大豆戸町地先の越水状況  
(下) 大熊川の破堤による浸水状況)  
出典: 京浜河川事務所

午後 2 時ごろ、港北区大豆戸町地先において 250m にわたって堤防から越水、さらに支川大熊川では堤防が決壊、また、支川早淵川沿いでも各所で越水・氾濫するなど、上中流域で甚大な被害が発生した。流域内では全半壊 16 戸、床上浸水約 1,210 戸、床下浸水約 2,730 戸にも被害が及んだ。図 4-2-3 からわかるように、総降雨量は一洪水の雨量として、特に多いというほどではなかったが、降雨が短時間に集中したことで、雨域が上流から下流へと洪水の流下に応答して移動したことが、このような異常な出水をもたらす結果となった。

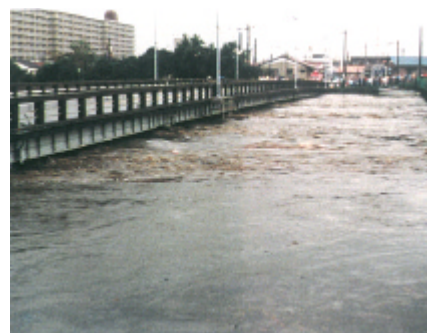
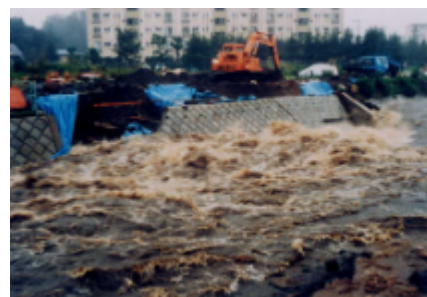
写真 4-2-4 昭和 57 年 9 月洪水  
(上:鶴見川橋付近 下:青葉区恩田川)  
出典:京浜河川事務所

これに伴い、12 日 17 時頃に亀の子橋、太尾、末吉橋等で H.W.L を超え、一部堤防未整備区間等での溢水や内水による被害が発生した。

流域内での被害は、床上浸水約 910 戸、  
床下浸水約 1,800 戸に及んだ。

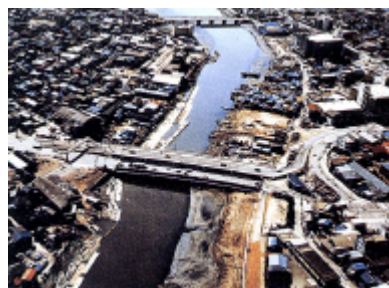
写真4-3-1  
大規模浚渫前  
(1.5k 付近)

総合治水対策の取り組みが具体化していくなか、治水安全度の向上は急務となっており、昭和54年度から「鶴見川大規模浚渫」に着手した。この事業は、特に流下能力が不足する下流部の沿川市街地が密集した既成市街地で、河道拡幅による河積の増加が望めない状況にあったため、浚渫・掘削に頼らざるを得ないなかでの選択となっていた。なお、浚渫作業については、短期間かつ緊急に行う必要があったことから、特別仕様の浚渫船を建造し行われた。

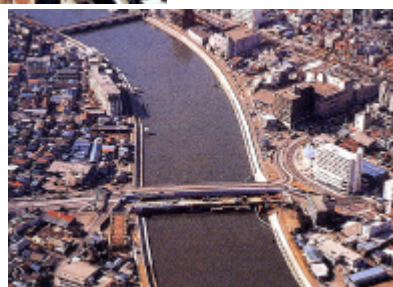
写真4-3-2  
大規模浚渫後  
(1.5k 付近)

この事業によって、特に流下能力が不足する下流部の基準地点末吉橋において、 $500\text{m}^3/\text{s}$  を約2倍の  $950\text{m}^3/\text{s}$  にまで能力を向上させるものとなった。事業は、最終的に昭和62年度まで、9年間にわたって行われたが、下流部の暫定河道の改修が概ね完了を見ようとしていた昭和57年9月に計画高水位を上回る洪水が発生した。その規模からすれば甚大な被害を招く恐れのある洪水であったが、一部の堤防未整備区間の溢水や内水等による被害に留まり、改めて事業の効果が再認識されるものとなった。

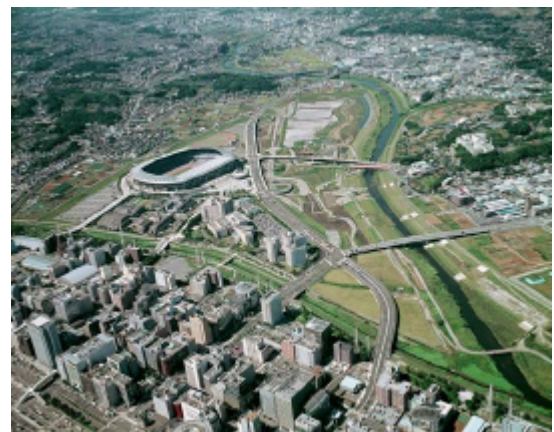
鶴見川多目的遊水地事業は鶴見川流域の総合治水に、また、河川の改修にとって、大規模浚渫に次ぐ大事業である。鶴見川多目的遊水地は J R 新横浜駅に近接し、面積 84ha、治水容量 390 万  $\text{m}^3$  と都市部に設置された遊水地としては日本最大級で、昭和 59 年に用地買収に着手、平成 6 年に工事に着工、平成 15 年 6 月から運用を開始した。既に、平成 15 年に 1 回、平成 16 年には 2 回と計 3 回洪水時に調節機能を発揮している。

写真 4-3-3 鶴見川多目的遊水地  
出典: 京浜河川事務所

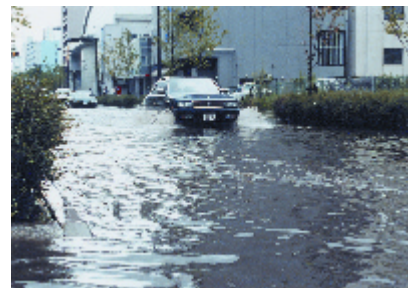
写真 4-3-5

平成 6 年集中豪雨による新横浜駅周辺の内水被害

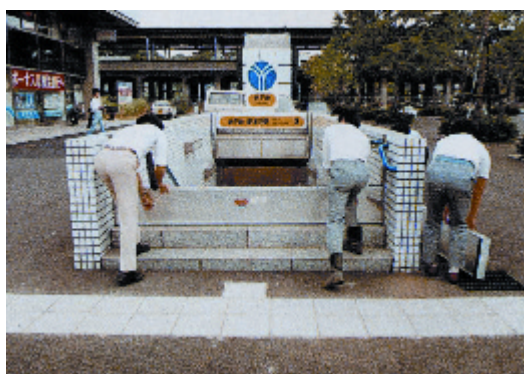
写真 4-3-6

横浜市営地下鉄 (新横浜駅) の浸水対策  
出典 :京浜河川事務所

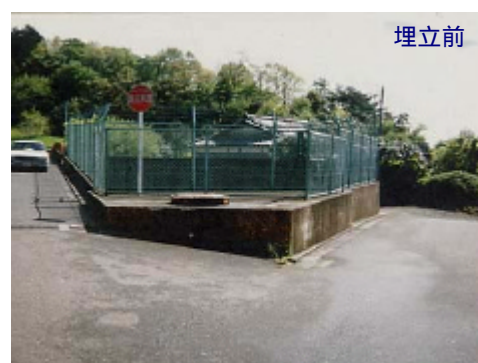
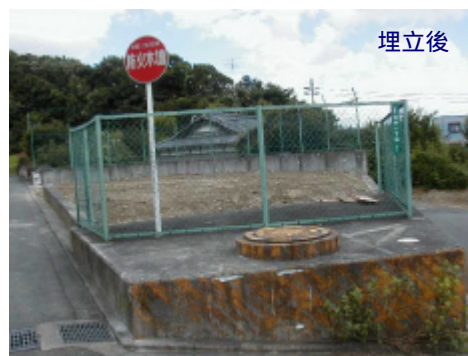
写真 4-3-7

流域内で発生した防災調整池の埋め立て

鶴見川の治水対策は、近年多発している集中豪雨に対しても十分な状況とは言えず、地下施設を有する都市部を流域に持つ特性から、内水対策とも連携した浸水被害対策の強化が急務と言える。また、総合治水対策として大きな役割を持つ流域内の防災調整池が埋め立てられる問題も発生している。
