第4章 水害と治水事業の沿革

4-1 既往洪水の概要

4-2 治水事業の沿革

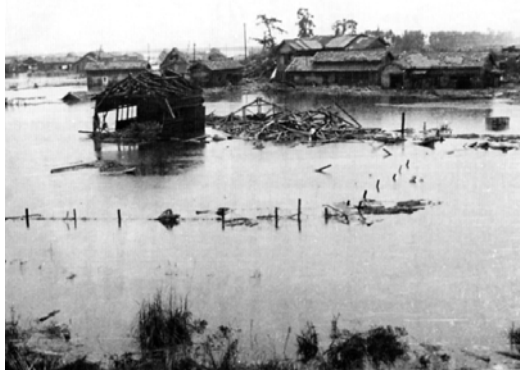
碧南市の被害の様子（昭和34年9月）
矢作川河口部干拓地の被害状況

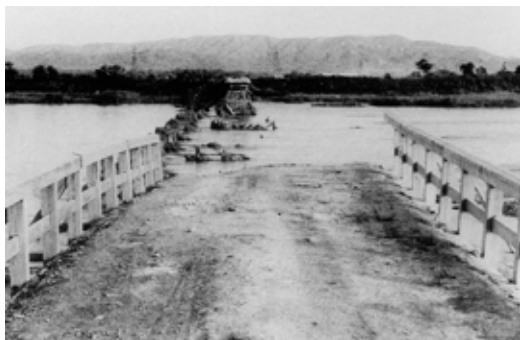
美矢井橋の被害（昭和34年 岡崎市）
美矢井橋は左岸より大半が流出した。

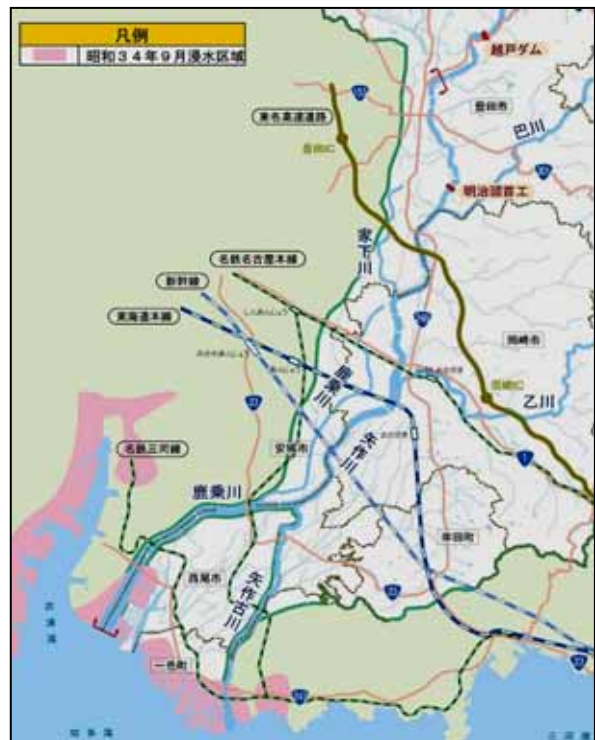
図 4-4 浸水区域図（昭和 34 年 9 月）

9 月 26 日に台風が紀伊半島に上陸し、矢作川流域では降雨が時間雨量 70～80mm に達したところもあり、三河山間部の日雨量は 200mm を越えた。数時間のうちに集中して降ったため記録的な洪水になる地域もあり、矢作川流域では矢作古川河口部の幡豆郡吉良町から一色町にかけての区域と、矢作川河口の西尾市、碧南市でそれぞれ多大な面積が浸水した。

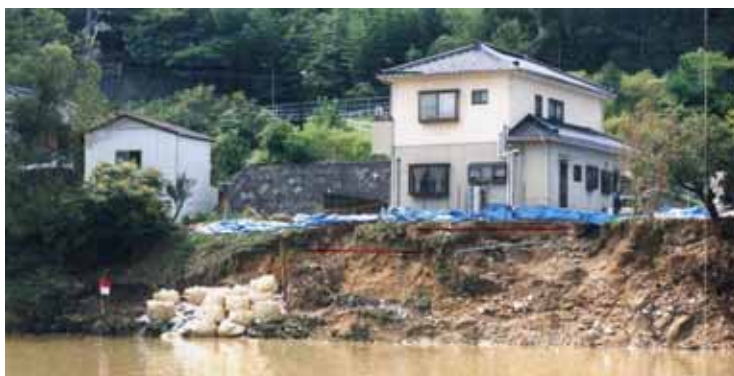
法面崩壊の状況
(右岸 36k+90m 付近 豊田市平和町)

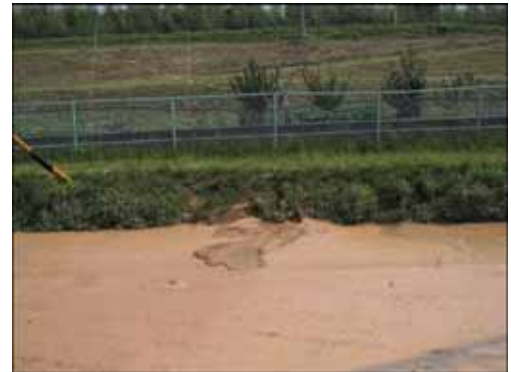
漏水状況 (右岸 38.8k 付近)
安永川水路横の堤内側の吹き出し穴

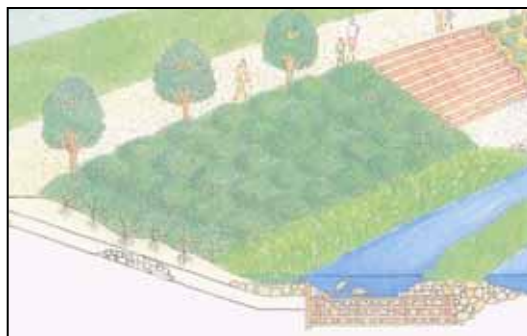
柳枝工のイメージ図

柳枝工は矢作川で採用された伝統工法の一つであり、河川河岸を安定させるための法覆工の一工法である。矢作川の柳枝工は昭和 28 年頃から現在まで継続的に実施されている。特に昭和 50 年以降は、砂利採取に伴う河床低下対策工として多用された。構造は法面工と根固工からなり、法面工は柵工を主とし、中に割栗石を積める工法で実施され、根固工は粗朶単床で構成されている。この工法は屈とう性が良く、低廉であり、柳の根張で強固な法覆工となる等の利点がある。なお、矢作川では法面工のヤナギ材の使用は杭木のみであり、柵粗朶はその他の落葉広葉樹の枝を利用している点に特徴がある。

また、砂河川の矢作川では、河床低下対策として、洗堀される恐れのあるコンクリートブロック根固め工法に替わり、屈とう性がよく、堤防法面と馴染みのよい柳枝工を古くから施工してきた。

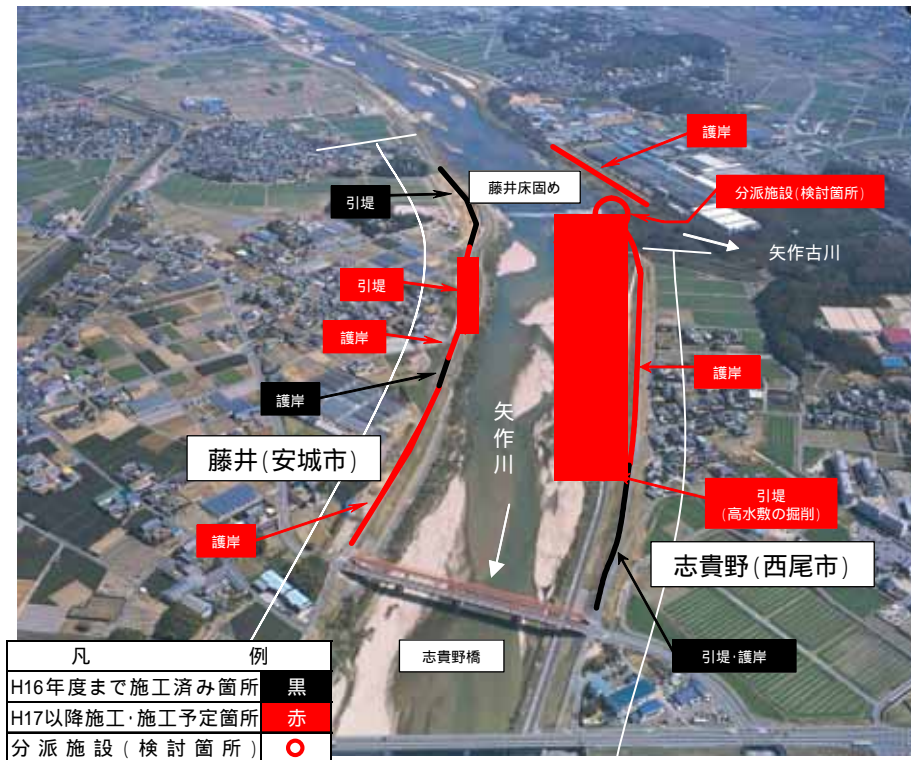
志貴野・藤井狭窄部対策

矢作川本川藤井・志貴野地区の引堤により、本川に洪水が流れやすくするとともに、矢作古川流域での洪水被害を低減する。

近年では、下流部^{しきのふじい}志貴野・藤井狭窄部対策として引き堤工事を進めている。加えて、平成12年9月の東海（恵南）豪雨による洪水は豊田市付近で計画高水位を越える出水となり、堤防越水被害等を生じさせるなどの被害を生じたことから、現在、東海豪雨対策として豊田市付近の築堤を進めている。

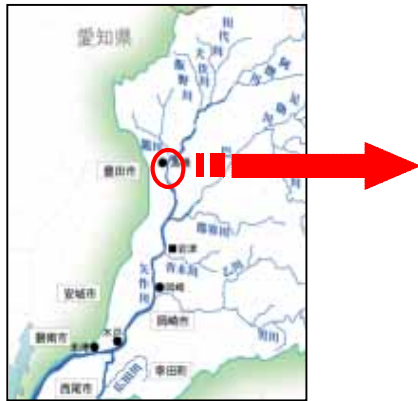
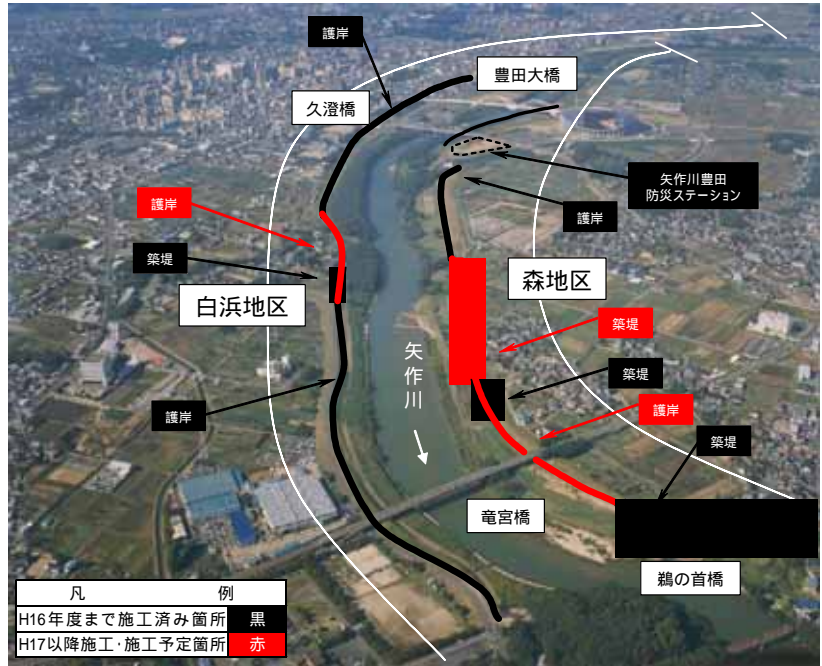
東海豪雨対策状況図

東海豪雨で一部越水が生じた 38.4k から 41.6k 区間では、築堤、護岸等の緊急対策を実施し、再度災害の防止を図った。今後も堤防整備と併せて、順次漏水対策や水衝部対策を実施する。
