## 4. 水害と治水事業の沿革

### 4.1 既往洪水の概要

## 4.2 治水事業の沿革

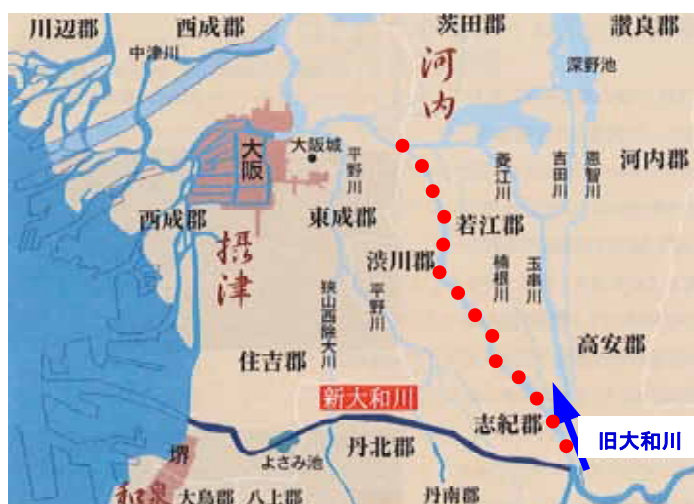
図 4.9 大和川の変遷図

大和川はその昔、奈良盆地の多くの水を集めて大和平野に流れ、「石川」を合流した後、柏原より北寄りの低地に向かって流れていた。これは、<sup>はびきの</sup>羽曳野丘陵・<sup>うりわり</sup>瓜破台地や上町台地などの高台に西流を妨げられていたためである。

石川合流後の大和川は、まもなくして枝分かれし、中世以来の本流の久宝寺川（又の名は長瀬川）が西の八尾や久宝寺の間を通り<sup>もりこうち</sup>森河内・<sup>しぎの</sup>嶋野を経て淀川まで達していた。

枝分かれしたもう一方は<sup>たまきしがわ</sup>玉櫛川（玉串川）と呼ばれ、この川はさらに分流していた。

玉櫛川の主流の一つ「吉田川」は深野池からさらに新開池へと流れ込み、もう一つの「<sup>ひし</sup>菱江川」は別の「<sup>くすねがわ</sup>楠根川」や池の水などと共に森河内付近で再び<sup>きゅうほうじがわ</sup>久宝寺川に合流していた。

1704 年（宝永元年）2 月から 10 月にかけて、大和川を<sup>かわちのくにしきぐん</sup>河内国志紀郡柏原村から堺方向へ約 14 キロメートル余りを付替えることとなった。大和川の付替に際しては、当時の流域住民から幕府への直訴がある中で新川により土地を失うものや、新たな水害にあうことを恐れた住民の反対もあったが、幕府により付替を許されることとなった。

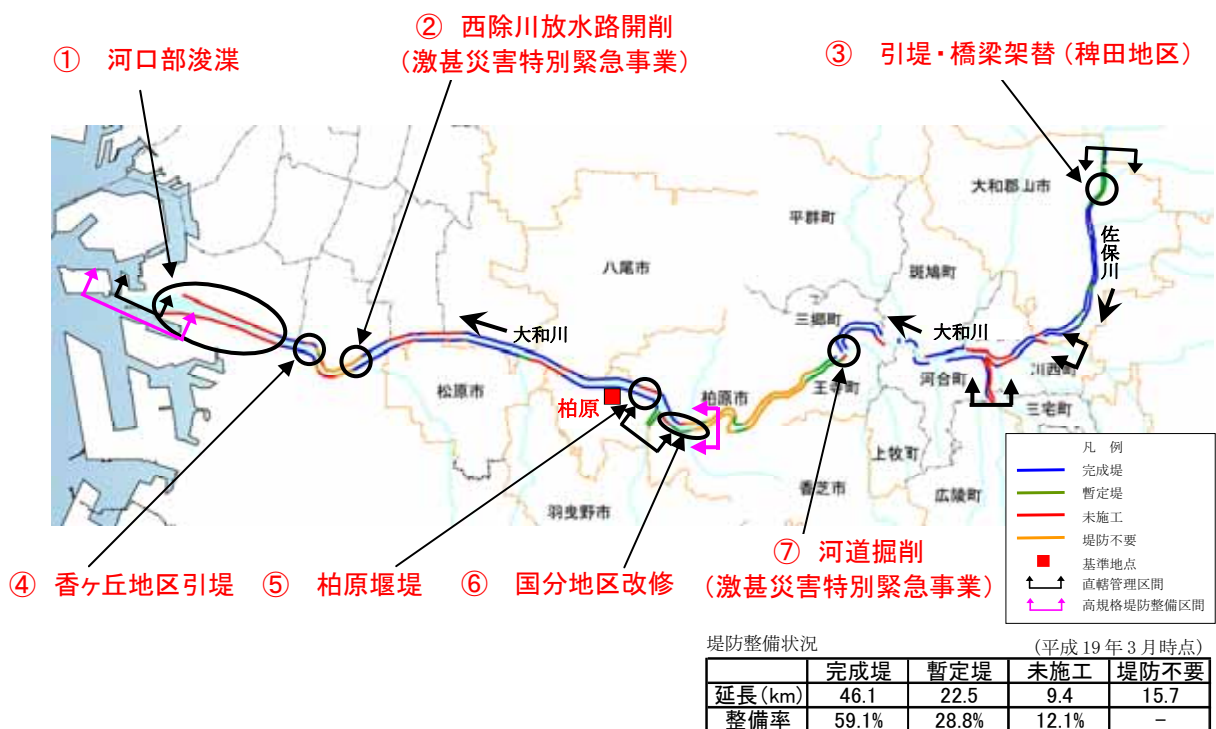
図 4.10 近年の治水事業

近年の治水事業として特出すべき事業は、流域を代表する横断工作物の柏原堰堤や戦後最大洪水の昭和57年8月洪水を受けて実施した河川激甚災害対策特別緊急事業があり、その整備を経て、現在の事業につながっている。

- ①大和川本川では、葛下川合流地点下流部の河積の拡大
- ②葛下川では、河積の拡大および堤防の新設並びに補強を実施し、また、関連する橋梁の架け替えである。

- ①西除川下流部では、大和川の背水の影響を受け浸水したため、逆流防止のため築堤・護岸を施工
- ②西除川上流部では、大和川へショートカットして排水するため掘削・築堤・護岸を整備さらに、現在では、戦後最大規模程度の流量を対象に河口部浚渫、国分・片山地区改修、佐保川河川改修を行っている。

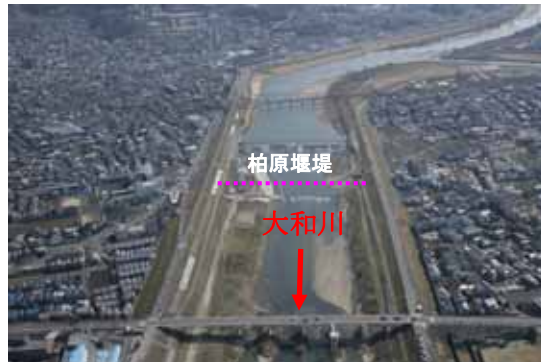
図 4.11(5) 柏原堰堤

昭和29年に設置された柏原堰堤は、当時の大和川18.0k付近では河床低下が著しい状況にあり、堤防及び護岸の法先の洗掘が激しく、治水上の不安があったため、河床を安定化させる目的で設置された。現在、右岸に水路式の魚道を整備中である。

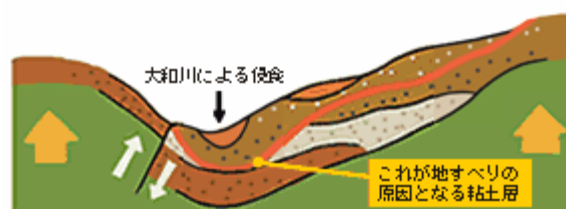
図 4.17 亀の瀬地質

亀の瀬の地すべりの主な原因は、図 4.3 に示すように長い年月で築かれた地層にある、粘土層である。

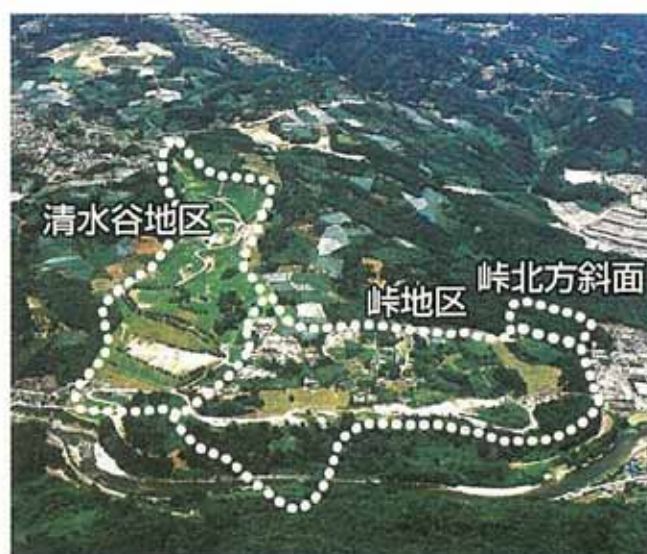
図 4.19 地すべり地区

亀の瀬地すべり地は、地すべりの長さ 1,100m、幅 1,000m、推定移動土塊量は 1,500 万 m<sup>3</sup> である。地すべり地は大きく清水谷地区、峠地区、峠北方斜面の 3 地区に区分される。地区内の活動単位としてさらにいくつかのブロックに細分され、ブロック単位で移動し、相互に影響を及ぼしながら活動してきたと考えられる。

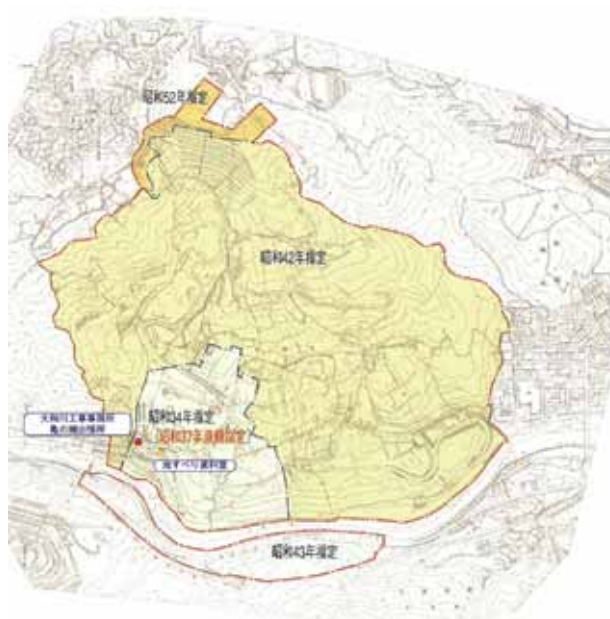
図 4.20 地すべり防止区域の指定

これに対応して、昭和 34 年 10 月に地すべり防止区域の指定（9.0ha）の建設省告示がなされた。昭和 38 年度以降本格的な亀の瀬地区の地すべり対策事業が実施されてきた。

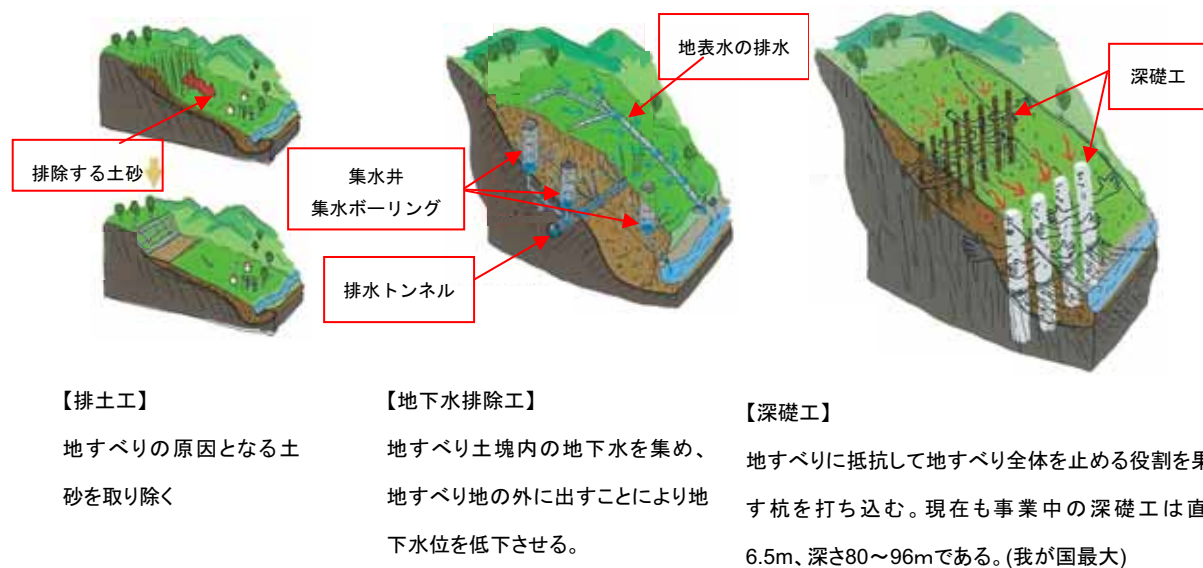
図 4.21 主な地すべり対策工

亀の瀬地区での地すべり防止対策は、抑制工として、排土工、地表水排除工、地下水排除工を実施しており、抑止工として鋼管杭工、深礎工が実施されている。
