# 吉井川水系河川整備基本方針

## 土砂管理等に関する資料

令和 5 年 12 月

国土交通省 水管理・国土保全局

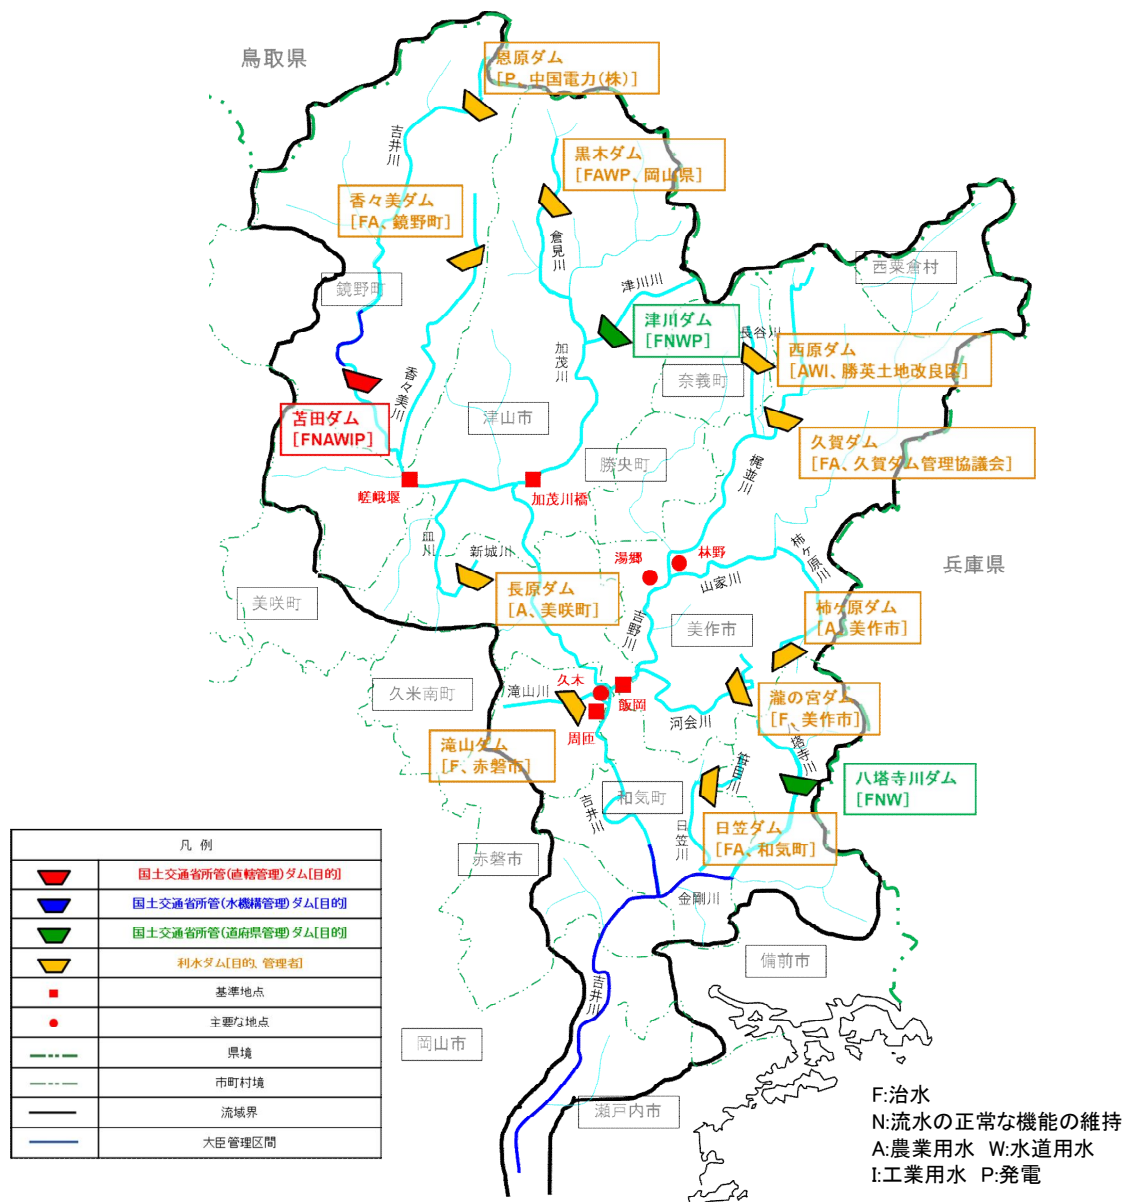
図 3-2 吉井川水系ダム位置図

吉井川水系には、13 基のダムがあり、国土交通省が管理する苦田ダム以外のダムは小規模なダムである。

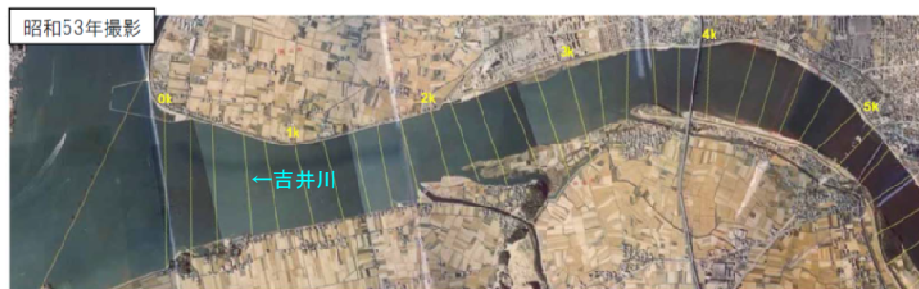
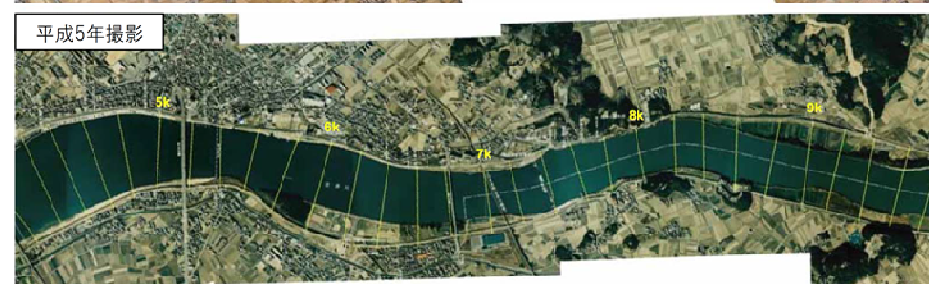
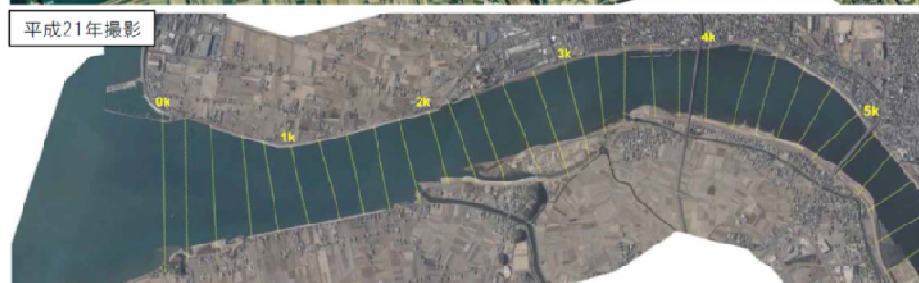
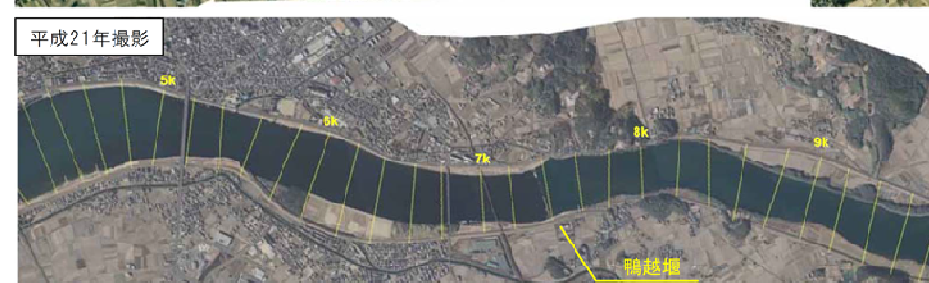
図 4-11 (1) 河道の変遷 (航空写真)

吉井川では、主に下流部の上流側（JR 山陽本線橋梁より上流）で樹林化の進行が見られ、金剛川においては、主に吉井川との合流点付近において樹林化の進行が見られるが、近年、河道改修や維持管理により樹木伐開を実施している。

樹木繁茂域は主に河岸や高水敷であり、顕著な堆積等は確認できないが、一部の区間において樹林化の進行が見られることから、樹林化に伴う滞筋の固定、河道の二極化等について測量等によりモニタリングを実施していく必要がある。
