平成26年発生災害採択事例について

砂防指定地 梨子沢 砂防災害

- 土石流による希少災害-

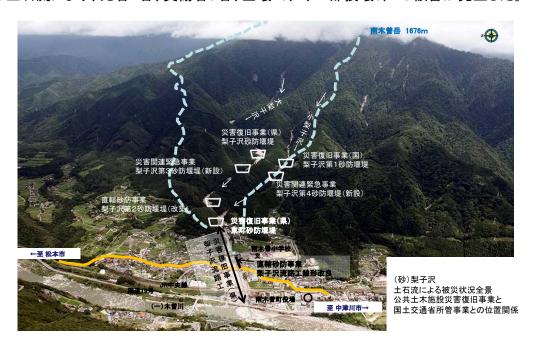
- ・被災箇所近傍の蘭観測所で7月9日16時40分~17時40分の1時間に97mmの豪雨を記録。
- ・この豪雨により、梨子沢上流部で巨石・流木を含んだ大規模な土石流が発生し流路工を流下。 下流の屈曲部で氾濫し住宅を押し流すとともに、JR中央本線、県道、町道の橋梁を巻き込んで 木曽川を埋そくさせた。
- ・この土石流により、死者1名、負傷者3名、全壊10戸、一部損壊3戸の被害が発生した。

被災状況

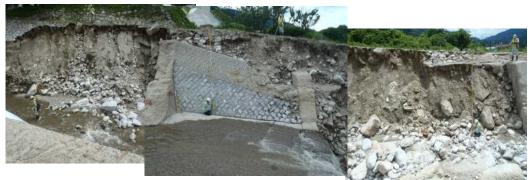
流路工・橋梁の被災状況

護岸工の流失・床固工の損壊

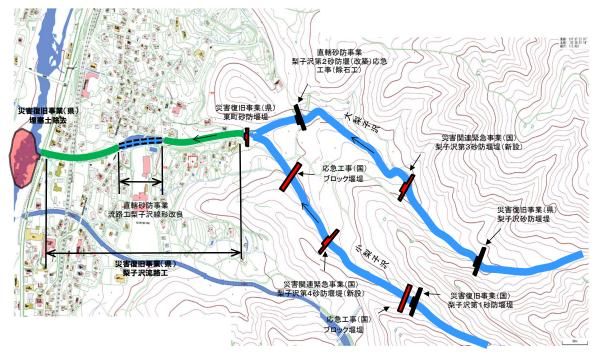
災害復旧事業(県)・災害関連緊急事業(国)・直轄砂防事業等の概要

・梨子沢では直轄砂防事業による整備が行われていた。事業間の調整を図りながら流域全体の復旧計画を検討し、流路工については災害復旧事業による原形復旧を行うこととした。また、上流部の堰堤新設及び流路工屈曲部の線形改良は、直轄砂防事業により実施することとした。 (直轄事業と役割分担したうえで被災原因の除去を図る。)

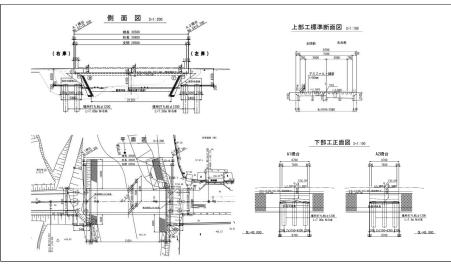
迂回路の設定

復旧工法 (橋梁一般図)

- 1 広域迂回路の設定
 - ・通行止めに伴い迂回路として設定した県道・市道を経るルートでは、迂回車両や応急復旧車両の交通に耐えられず各地で渋滞が発生したため、ネクスコ西日本の協力を得て舞鶴若狭自動車道の春日IC~福知山IC間で無料通行措置を実施し、高速道路を経由する広域迂回ルートを確保した。
- 2 復旧工事
 - ・既存の橋梁は2径間のPC橋であったが、全橋被災しており、現行の基準類に適合させるとともに被災原因の除去を図るため、1径間の単純鋼床版箱桁橋で復旧することとした。

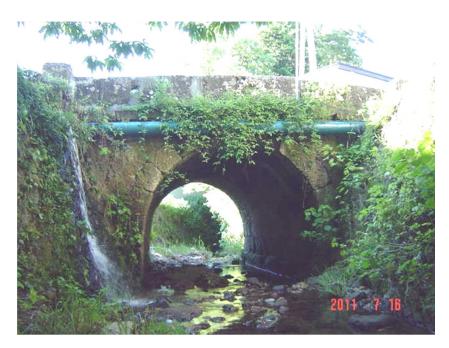
被災状況

- -被災箇所近傍で最大時間雨量49mm、24時間雨量185mmの降雨を記録。
- ・この短時間の降雨により河川が増水し、小巌橋下流右岸の河川護岸が洗掘により崩壊。
- ・その後、橋梁背面に浸食が拡がり下流側の石積アーチが崩壊した。

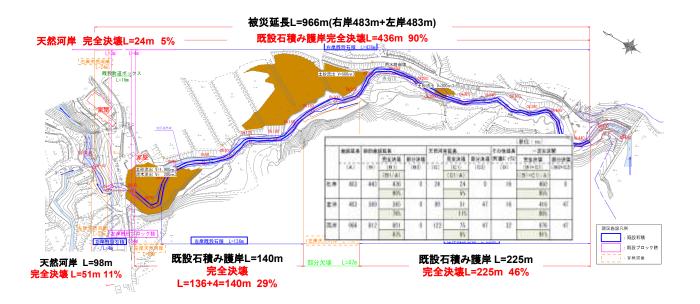
- ・被災箇所周辺の観測所で最大時間雨量68mm、24時間雨量118mmの降雨を記録。
- ・この豪雨により、既設砂防堰堤の上流から土石流が発生し、流木を含んだ洪水流の多くが下流に流出。
- ・被災延長966m(右岸483m+左岸483m) うち、完全決壊 右岸90+5(天然河岸)=95%、左岸46+29+11(天然河岸)=86%

- ・既設砂防堰堤を超えた洪水流が護岸を浸食しながら流下したことにより、著しい縦横断浸食及び河床低下をもたらし、**既設護岸等の9割程度が完全決壊**。(写真-1、2)
- ・さらに、湾曲部等の護岸崩壊及び背後地への越水等により、下流の民家、耕作地及び町道へ土石流が流入し、町道不通による家屋1軒の孤立を含めて激甚な被害が発生。(写真-3、4)

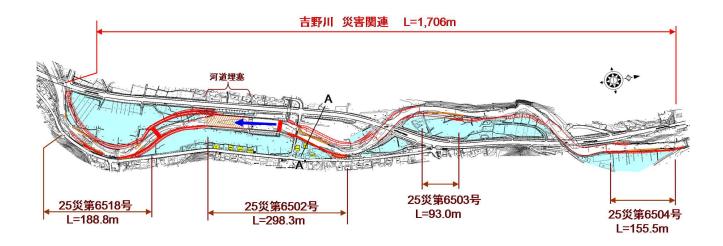
- ·吉野川流域市街地の観測所で最大時間雨量41mm、24時間雨量135mmの降雨を記録。
- ・吉野川中流域地区の金山地区、南陽市の中心市街地で、洪水氾濫、河川護岸決壊、河道埋塞等の災害が発生。(沿川では、家屋半壊、家屋浸水、農地浸水等甚大な被害)
- ·親災延長735.6m(188.8m+298.3m+93m+155.5m)、災害関連延長L=1,706m

- ・短時間に降った大雨により、吉野川中流域の金山地区では洪水氾濫し、河川護岸の欠壊、土砂による河道埋塞が発生。また、沿川では、家屋半壊1戸、家屋浸水32戸、農地浸水5.0haという被害が発生。(写真-1、2)
- ・また、南陽市の中心市街地では大規模な洪水氾濫が発生。沿川の家屋、事業所の浸水被害は、 床上浸水8戸、床下浸水1,443戸となり、昭和42年8月の羽越水害以来の甚大な被害となった。 (写真-3)

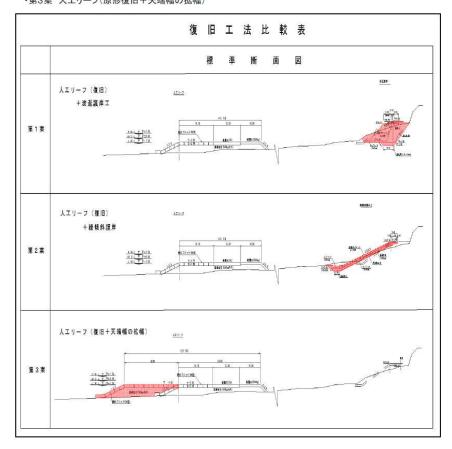
- ・第1案 人工リーフ(原形復旧)+波返護岸工
 ・第2案 人工リーフ(原形復旧)+緩傾斜護岸
 ・第3案 人工リーフ(原形復旧+天端幅の拡幅)

く決定> 第3案:

人エリーフ(原形復 旧+天端の拡幅)

〈理由〉 第3案が、経済性、 環境面、景観性に

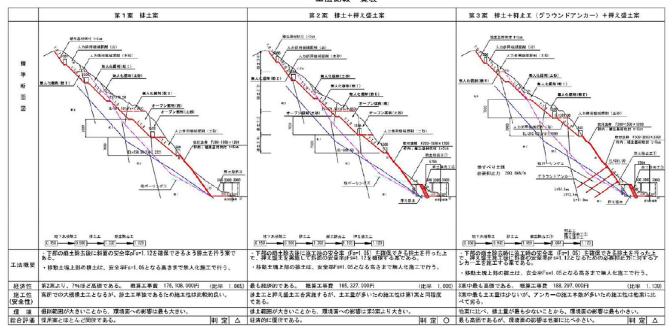
工法比較一覧表

工法比較

<決 定> 第2案 :

頭部排土エ+押え盛土

<理 由> 第2案が他の案に比べて、 安全性の確保、経済性、工期 の短縮から有利である

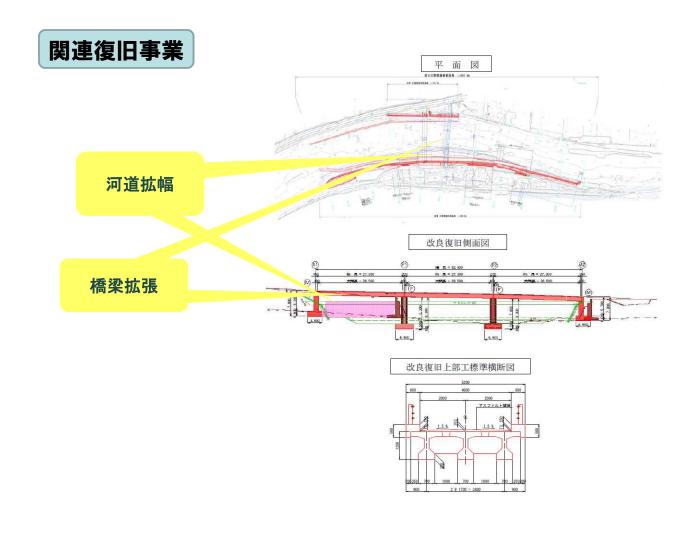
河床の安定を図 ること ⇨河積の拡大は 拡幅(引き堤)

Q = 878 m 3/s

約23m

現橋梁 L=60.0m W=4.0m 2径間

◇改良復旧計画

橋長L=82.6m 幅員W=4.0m A活荷重

上 部 工…3径間連結PCポストテンション方式T桁橋

下 部 工…逆T式橋台工2基 壁式橋脚2基 取付道路…延長L=110.0m 幅員W=5.0m

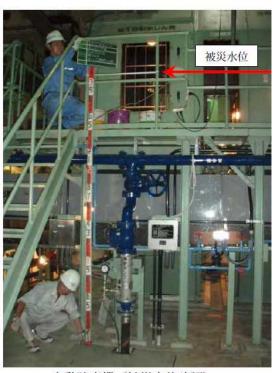
自動除塵機(被災水位確認)
