# 平成27年9月関東・東北豪雨における大崎市の水防活動

# ○鹿島台支団の水防活動概要

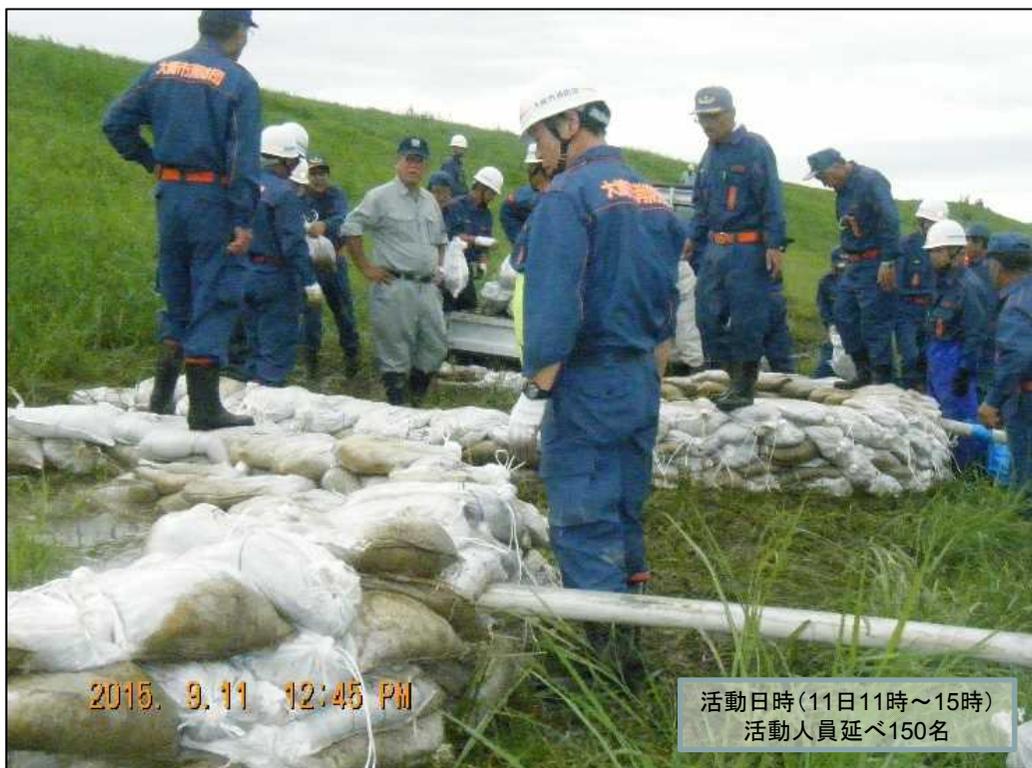
吉田川左岸：漏水箇所への月の輪工により堤防の決壊を防止。

平成27年9月関東・東北豪雨に際して、宮城県大崎市消防団は、9月11日～12日の2日間にわたり、延べ909名が水防活動を実施。大崎市の南東部地域一帯を担当する鹿島台支団では、9月11日午前7時半頃から団員約180名が地域内の巡視を開始。午前9時前には吉田川左岸(川頭地区)における越水防止のため、団員約10名により積み土のう工(土のう約250袋)を実施。午前10時半頃、吉田川左岸(上志田地区)において漏水が発見されたため、支団長は、直ちに北上川下流河川事務所へ大型土のう対応の応援要請するとともに、地域内の巡視を行っていた約180名の団員のうち、約150名を漏水現場へ、残りの約30名を鳴瀬川の巡視へ向かわせた。漏水現場に向かった団員約150名は、吉田川左岸7箇所において月の輪工(土のう約2,000袋)を実施。大型土のう対応の要請を受けた北上川下流河川事務所による漏水対応と合わせ、堤防の決壊を未然に防いだ。

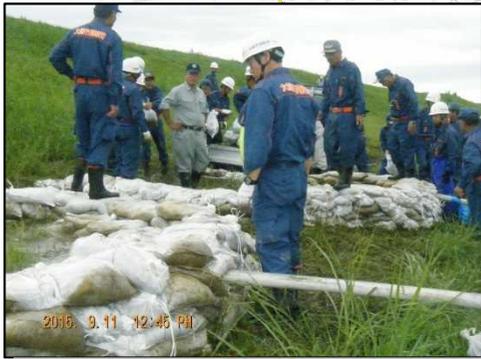
大崎市消防団による月の輪工

大崎市消防団鹿島台支団150名は、吉田側左岸7箇所において月の輪工法を実施。鹿島台支団長から大型土のう対応の要請を受けた北上川下流河川事務所は、大型土のうによる月の輪工を実施。消防団と河川管理者の連携により、的確な水防活動が行われた。

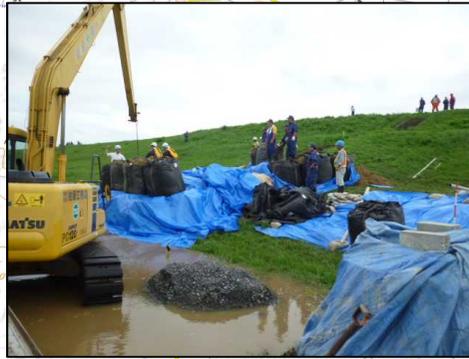
北上川下流河川事務所による大型土のうを使用した月の輪工

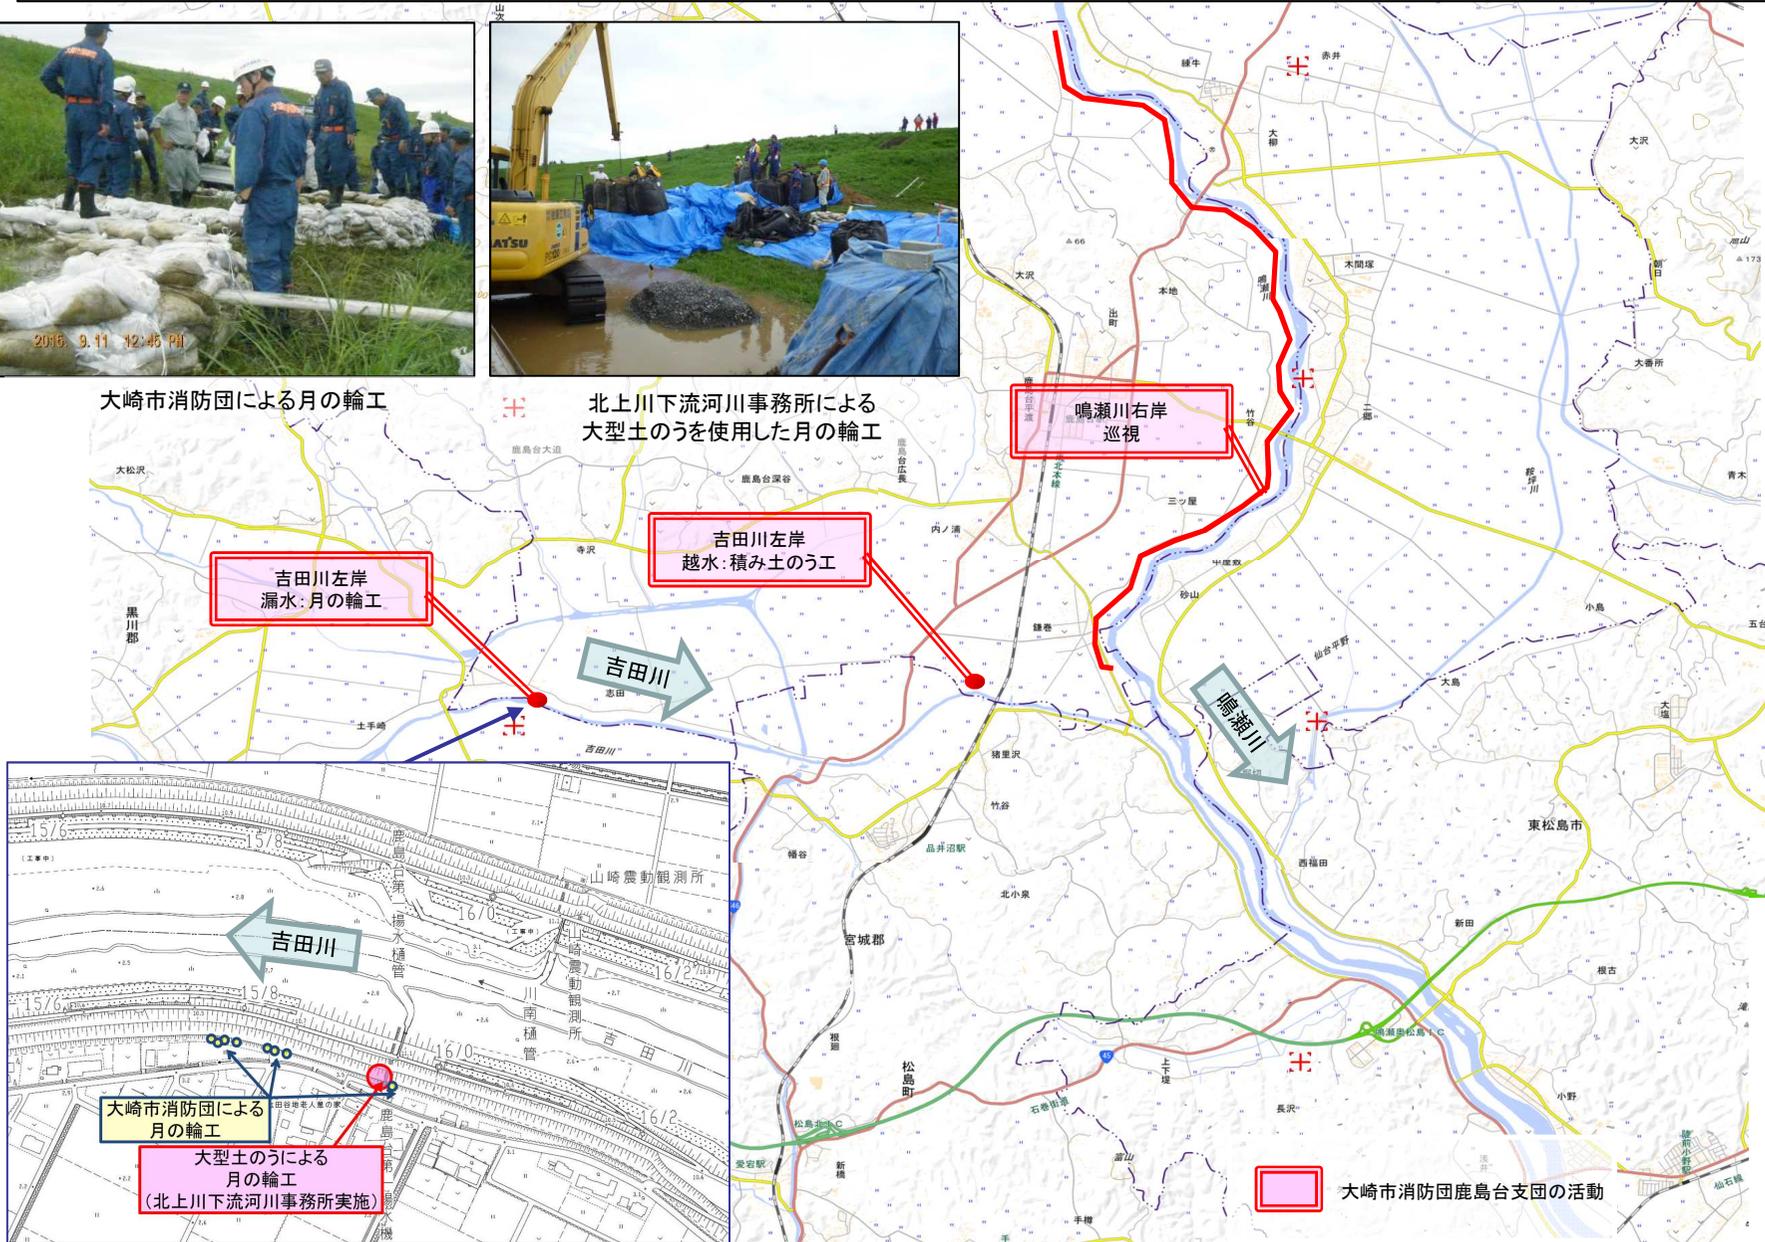
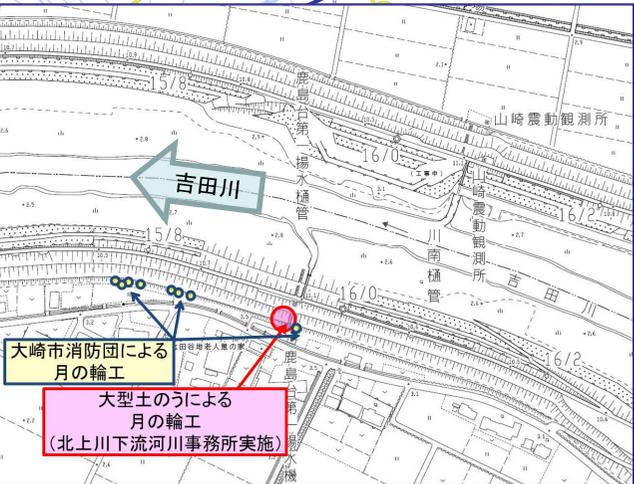
大崎市消防団鹿島台支団の活動
