平成25年台風18号災害概要

暫定版

国土交通省 近畿地方整備局 河川部

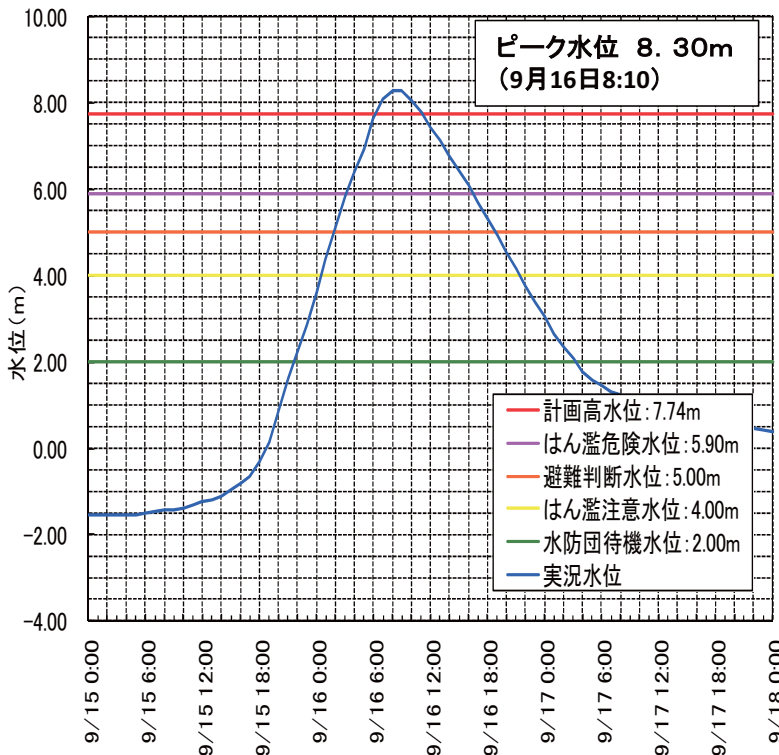
由良川福知山観測所の水位データ

福知山観測所(由良川水系由良川, 洪水予報・水防警報地点)

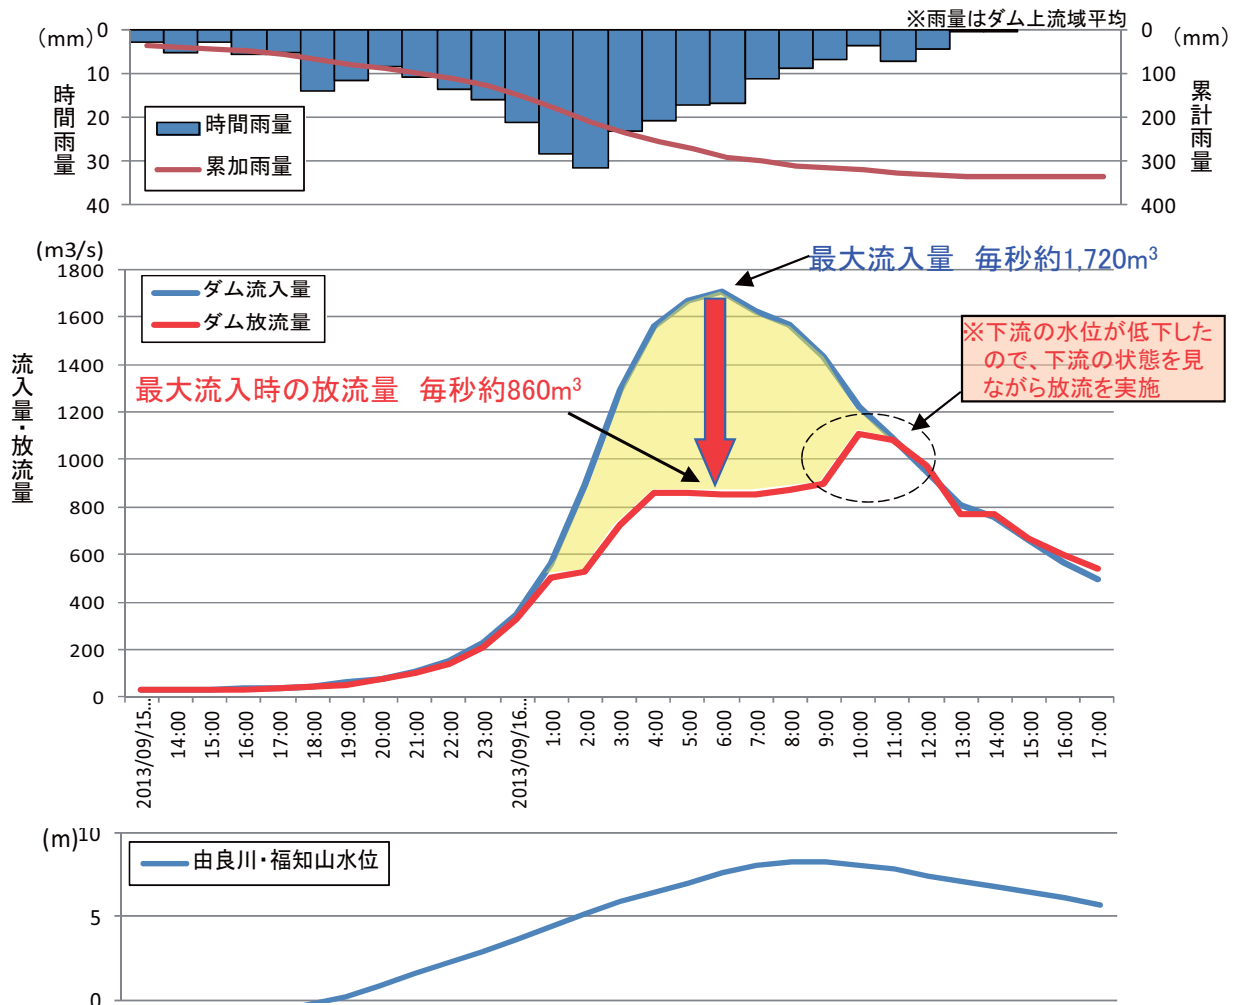
3. 由良川【大野ダムの効果】

- 台風18号により大野ダムの流域では、1時間雨量で流域最大34mm、降り始めからの総雨量は348mmを観測した。この降雨により大野ダムへの最大流入量は毎秒約1,720立方メートルに達し、大野ダム管理開始(昭和37年)以降、最高貯水位となるEL175.37mを記録した。
- 大野ダムでは、流域全体の安全を確保する観点から操作を行うことで約2,200万立方メートル(京セラドーム大阪約18杯分)の水をダムに貯留し下流の河川へ流す水量を最大で毎秒約860立方メートル(約5割)低減した。

※現在、下流河川の水位低下効果を算出中

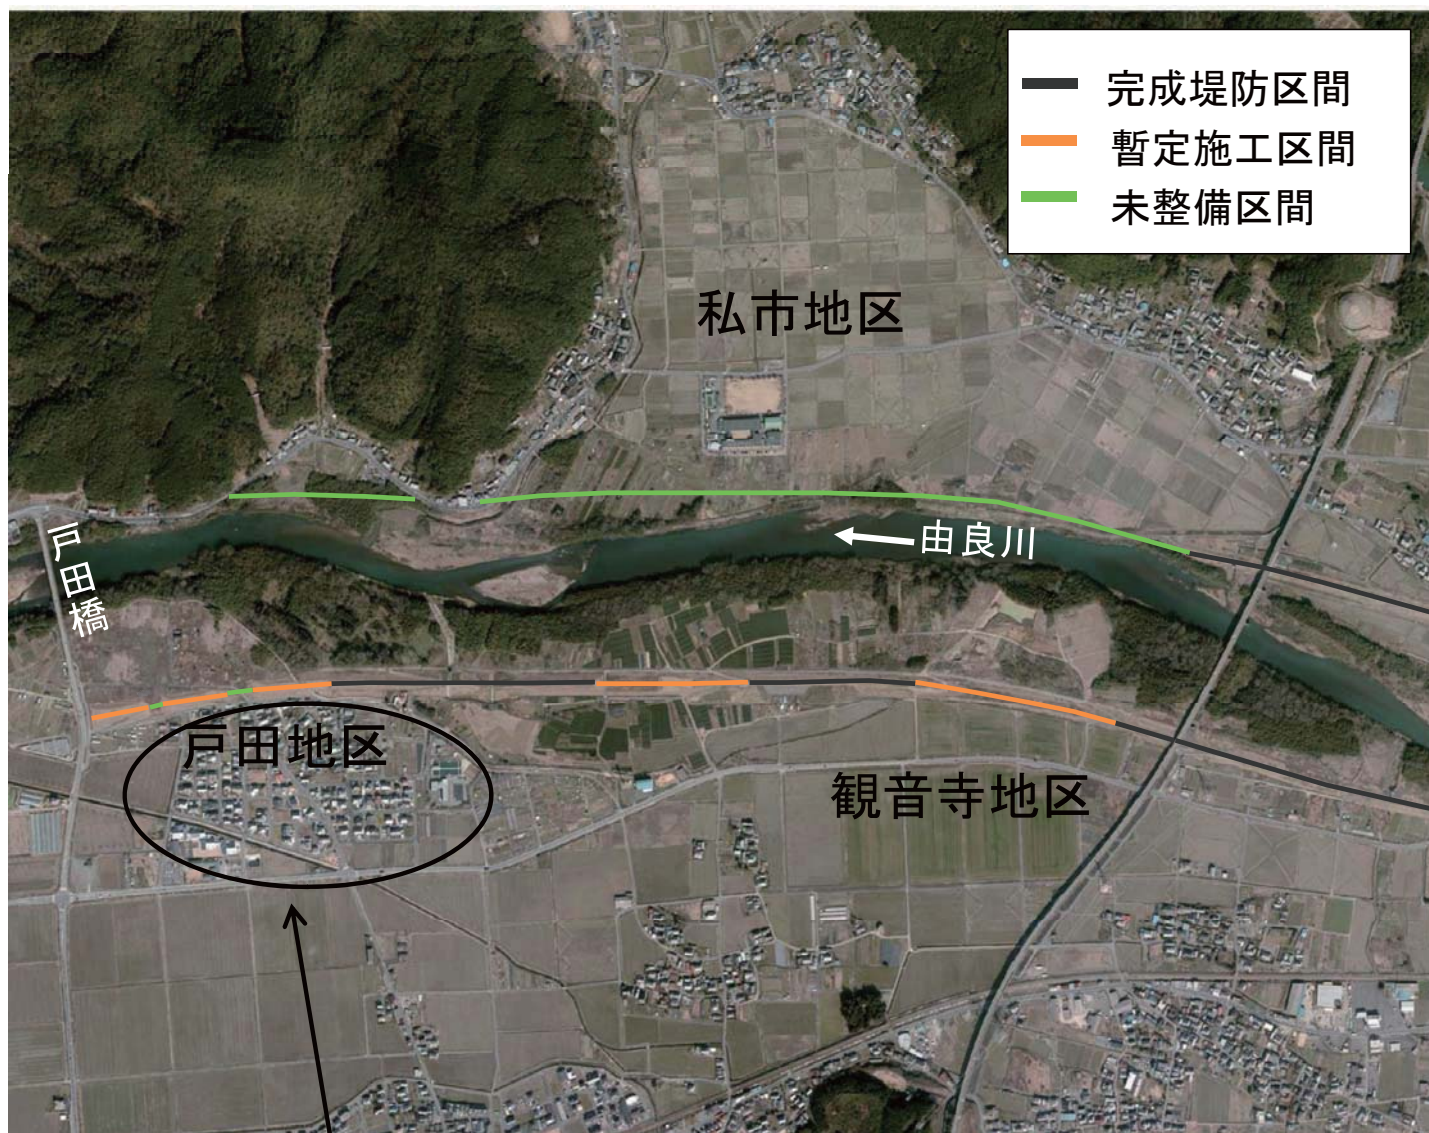
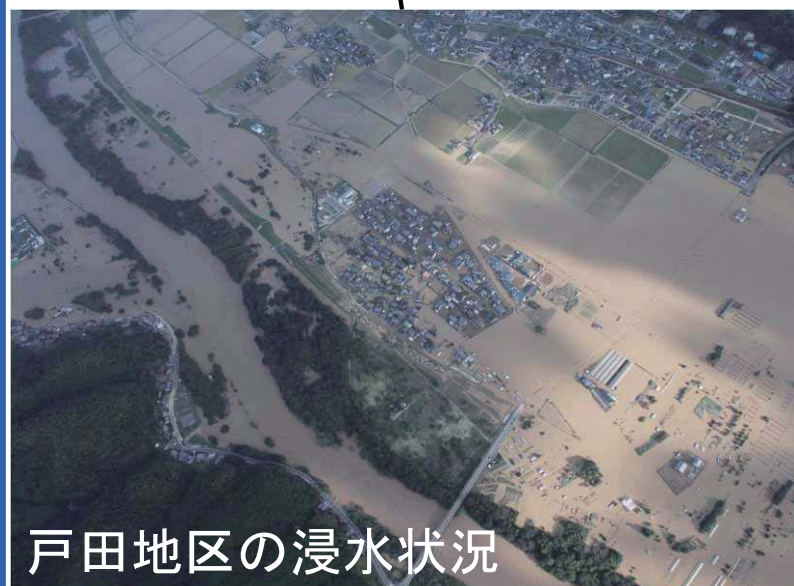
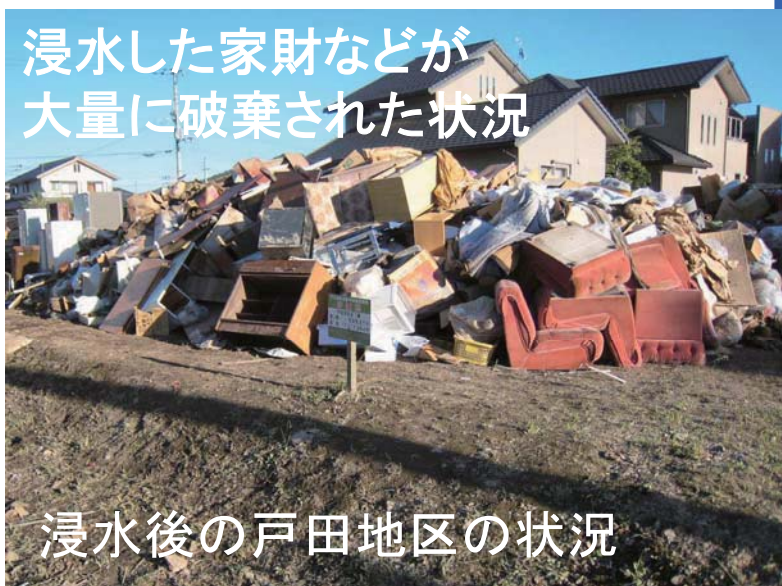
3.由良川【中流部での河川整備】

- 由良川中流部においては、綾部市の市街地から順次下流に向けて、左右岸の進捗調整を図りながら堤防整備を進めてきたところ。
- 今回の洪水では一部堤防の未完成区間からはん濫し、左岸側戸田地区では大きな浸水被害が発生するとともに、右岸側私市地区では小堤が決壊した。

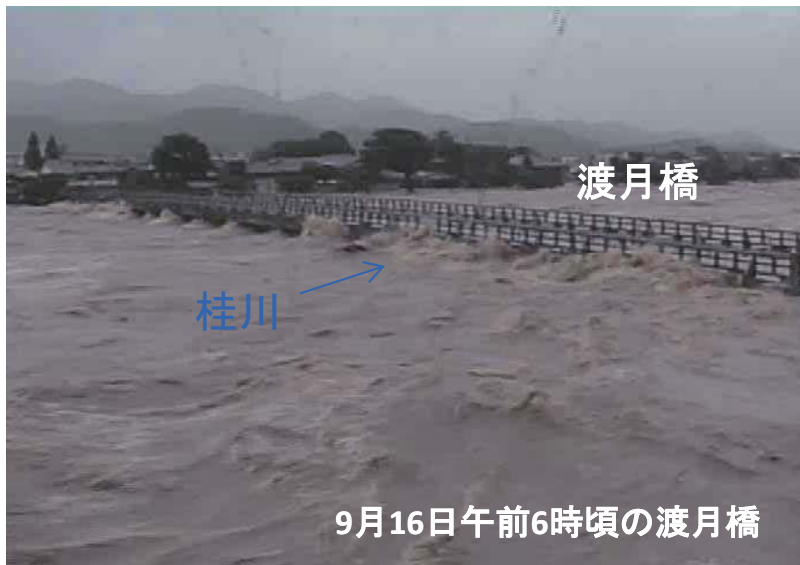
4.淀川水系 【桂川の被害状況 嵐山周辺】

嵐山地区では平成16年台風23号洪水を超える93戸の浸水被害が発生。ピーク時には渡月橋の橋面を洪水が乗り越えた。周辺の旅館等にも甚大な被害。

上流の日吉ダムでは最大限洪水を貯留する操作を行い嵐山地点での水位を約0.5m低下させる効果があったものと推定している。

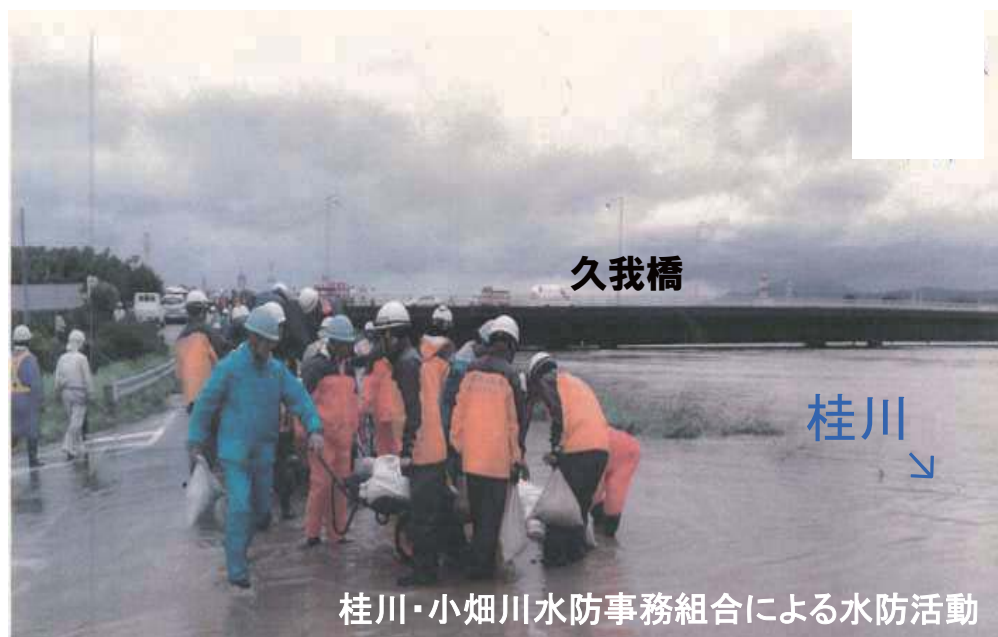
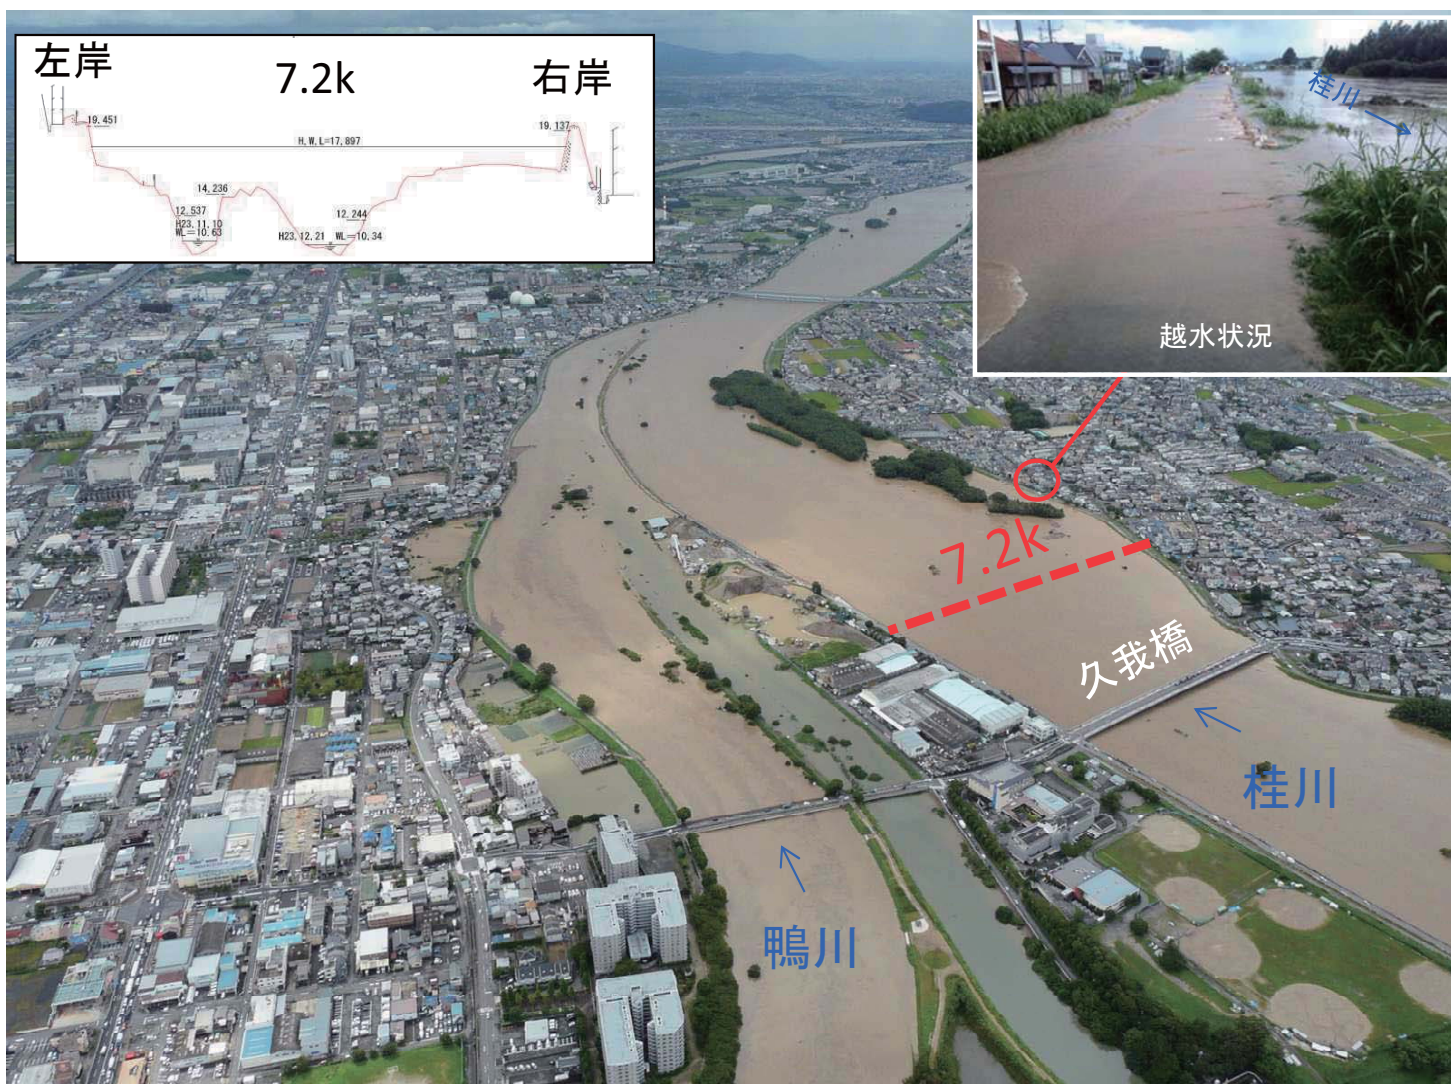
4.淀川水系 【桂川の被害状況 久我地点①】

桂川右岸7.2k(久我橋下流)で9月16日7時30分頃に堤防からの越水が始まり、8時40分頃には約400mの区間で越水。

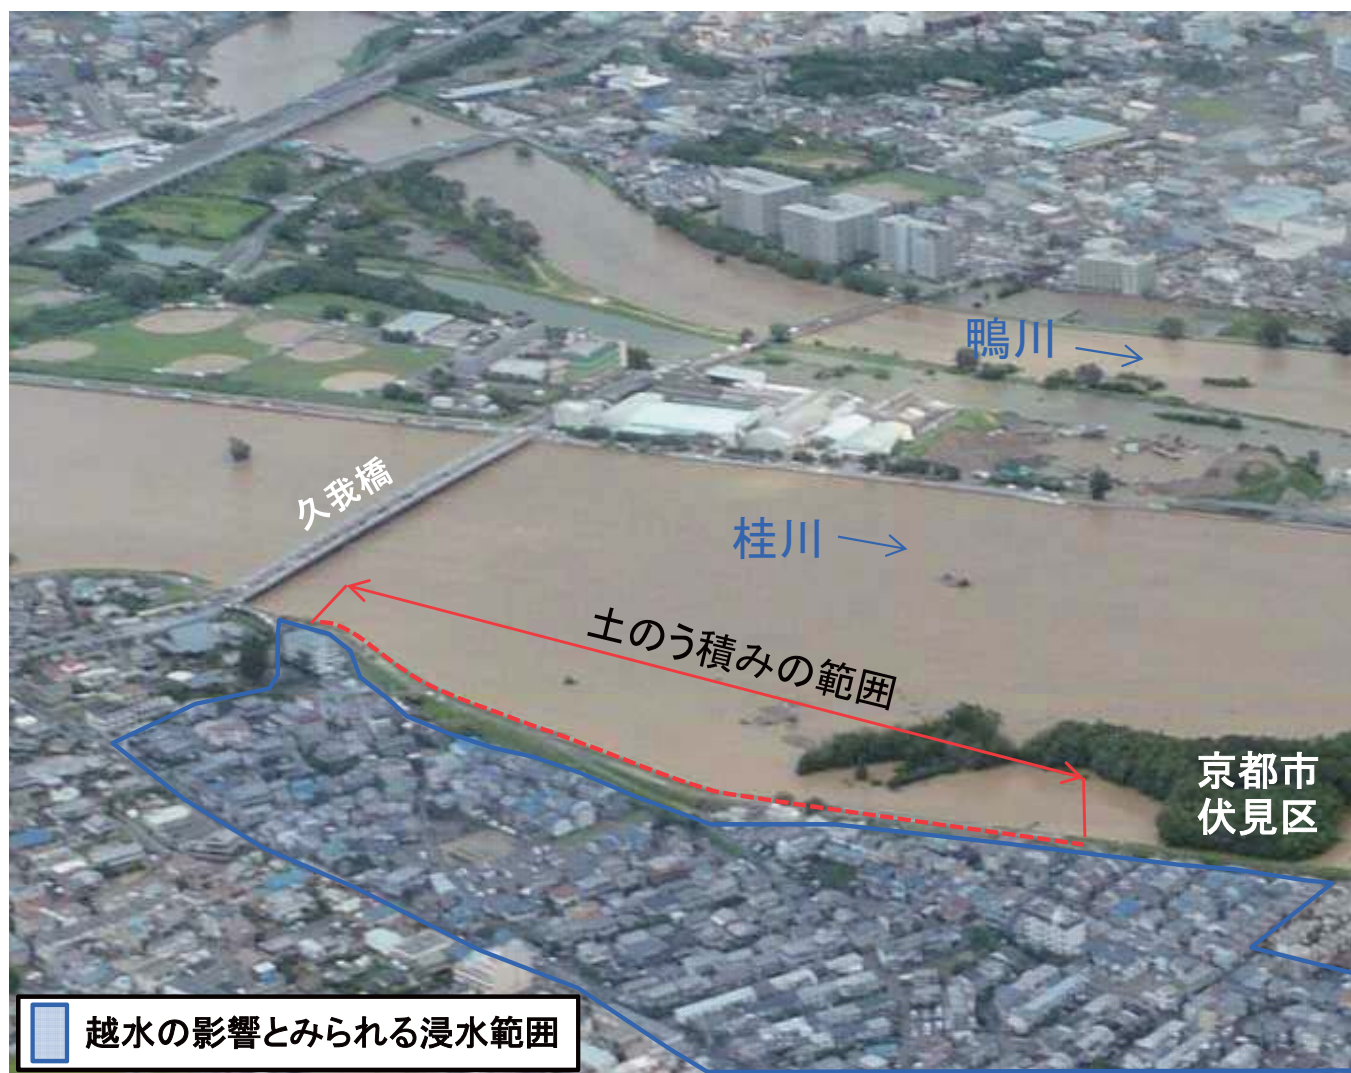
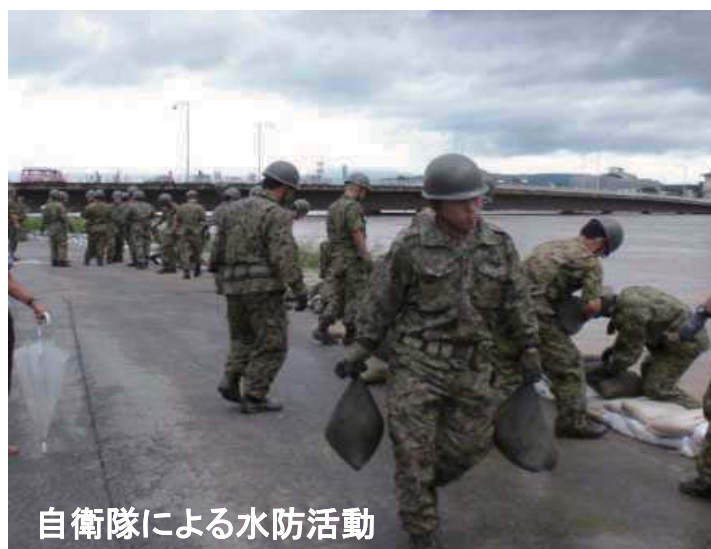
4.淀川水系 【桂川の出水状況 久我地点②】

桂川・小畑川水防事務組合、自衛隊が懸命な水防活動を行うとともに、上流の日吉ダムでは、ダムの容量を最大限活用して洪水を貯留する操作を行い、下流の水位を低下。10時20分には越水が止まり、堤防の決壊という最悪の事態を免れることができた。

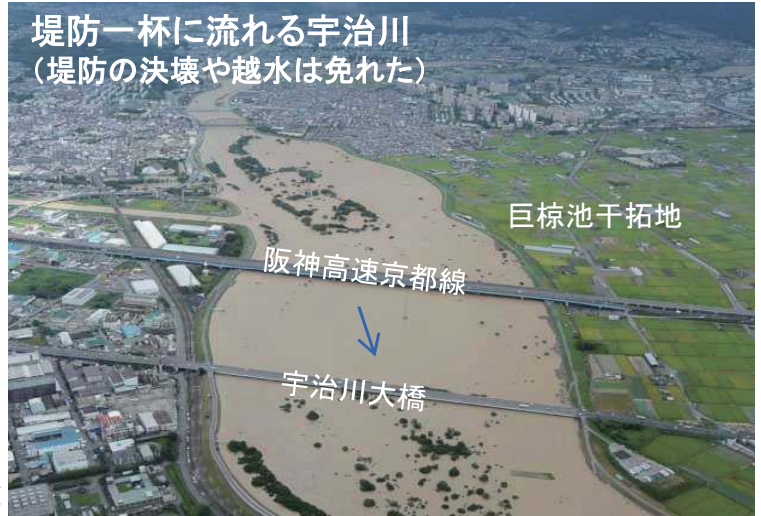
宇治川では、向島地点において計画高水位を超過する洪水となり、非常に危険な状態となった。

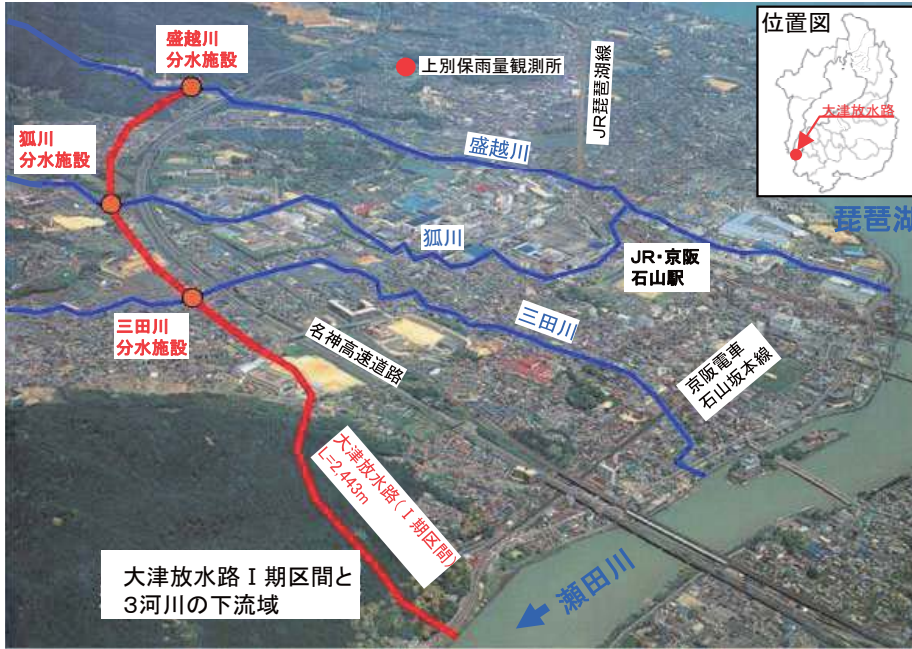
台風18号と同規模の降雨による浸水想定

- 台風18号で3河川の流域に時間雨量38mm(最大)、総雨量352mmの雨量を記録。
- 今回の洪水で浸水被害は発生しなかったが、もし大津放水路が整備されていなければ、大津市街地において約90haの浸水面積、約1,600戸の浸水戸数の被害が発生していたと推定される。

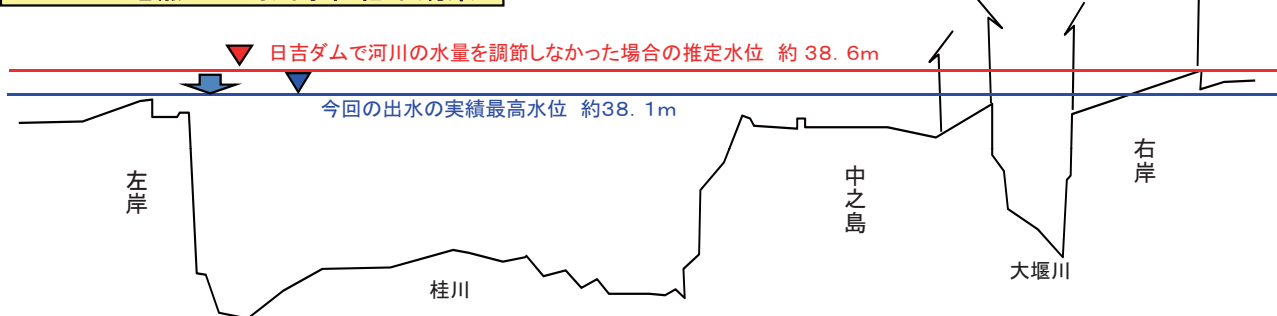
18. Ok地点での河川水位低下効果

※嵐山周辺において、浸水被害が発生しましたが、ダムで貯留したことにより水位低下効果があったものと推測されます。
