暫定版Ⅱ

# 平成25年台風18号災害概要

国土交通省 近畿地方整備局 河川部

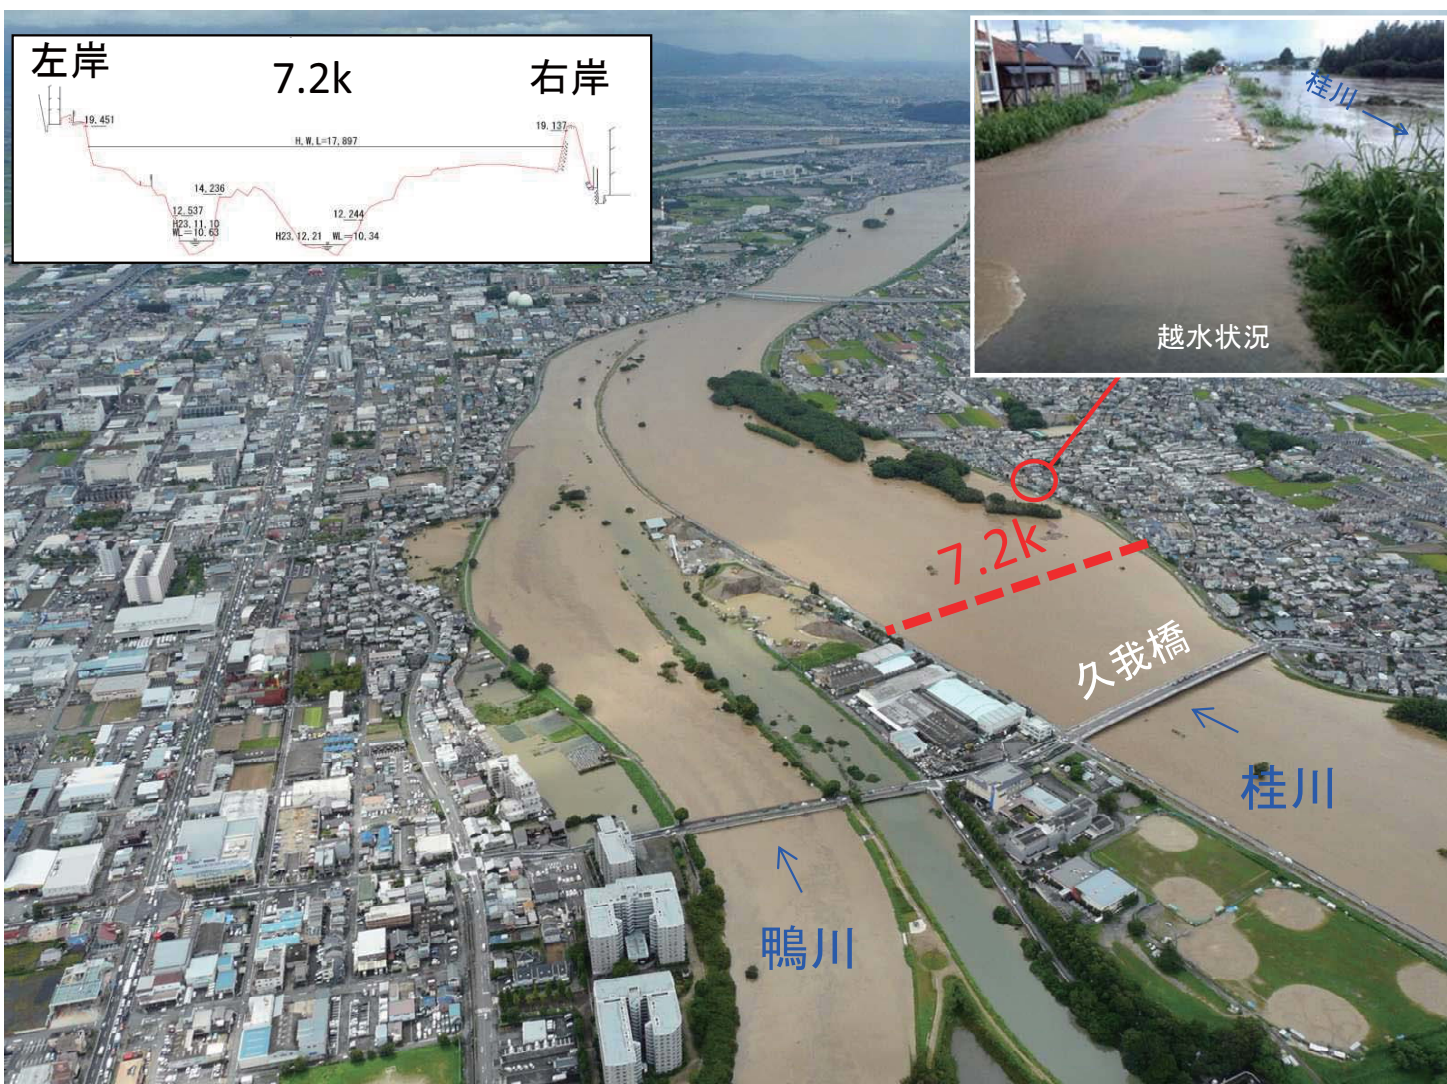
桂川右岸7.2k（久我橋下流）では、9月16日7時過ぎに堤防から越水が始まり、9時30分頃には400mの区間で越水。

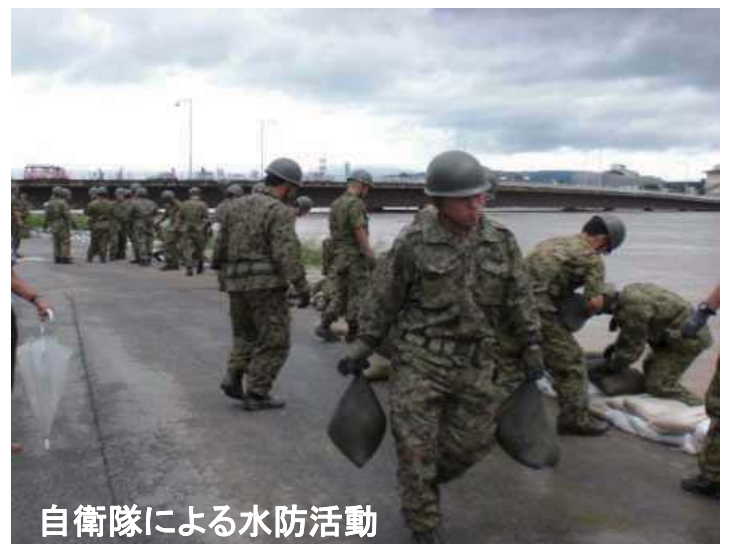
桂川・小畑川水防事務組合、自衛隊が懸命な水防活動を行うとともに、上流の日吉ダムその他、天ヶ瀬ダム等では、異常洪水時防災操作を行って、桂川の水位を低下。10時20分には越水が止まり、堤防の決壊という最悪の事態を免れることができた。

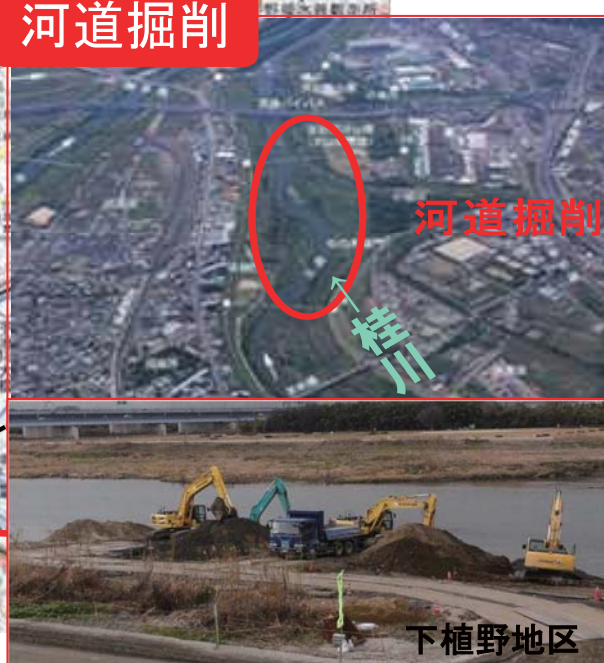
桂川では平成16年台風23号洪水に対応するために、平成22年度より下植野地区において河道掘削を実施すると共に、大下津地区において昭和54年度より引堤事業を実施中。

- 今回の台風18号の洪水時の水位を、掘削がないとした場合の計算水位と比較すると約0.3mの水位低下の効果が見込まれ、掘削済区間においてはピーク時の水位を計画高水位以下におさえることができた。また、上流の越水地点においては0.1m程度の水位低下効果があったと見込まれる。
- 日吉ダムによる水位低下も大幅にあったと見込まれることから、掘削とダムの効果により大規模な越水が防がれ、水防活動によりはん濫被害の発生を防ぐことができた。

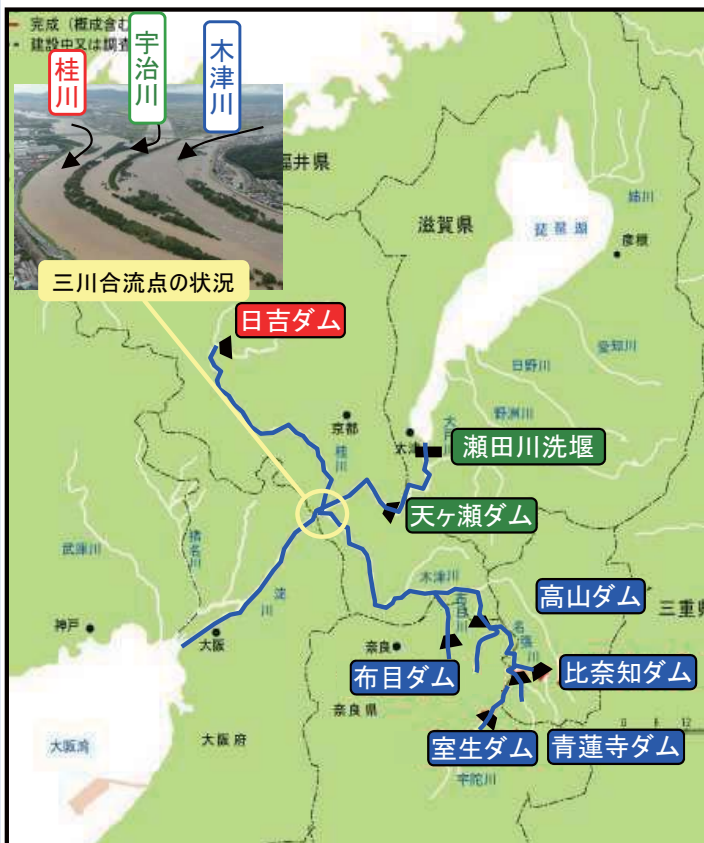
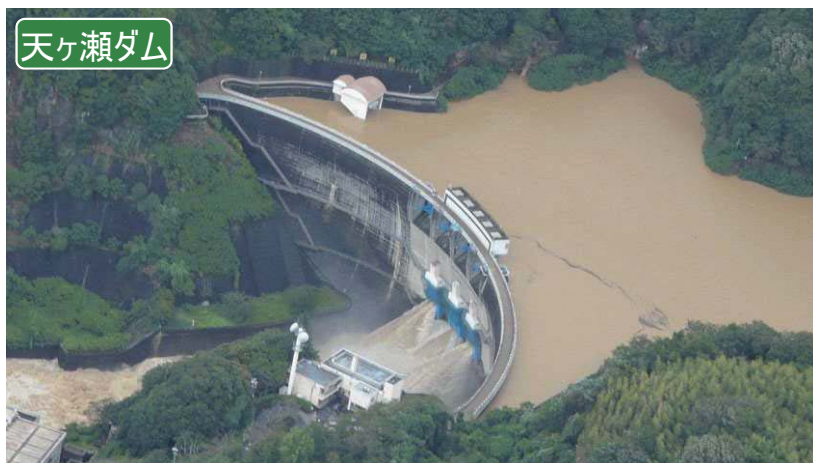
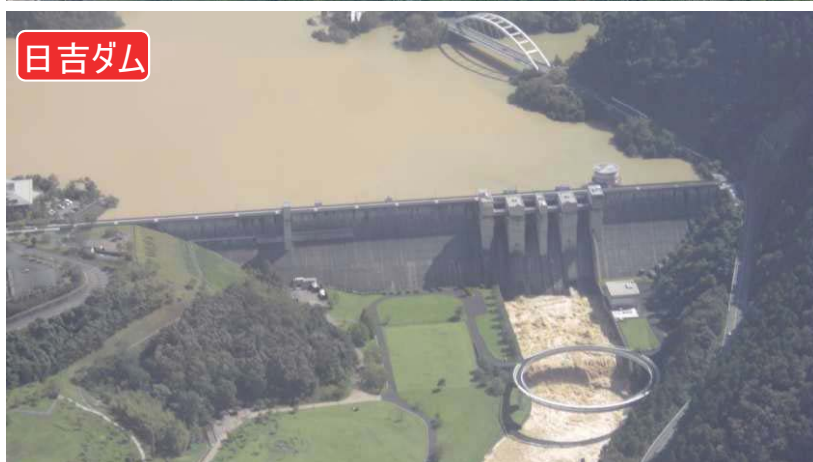
- 淀川水系にある国土交通省及び(独)水資源機構が管理する7ダムは洪水調節（防災操作）を実施した。これにより、ダム下流の支川（宇治川・木津川・桂川）の水位低下、洪水被害軽減を図るとともに、堤防を越流した桂川下流の水位低下に努めた。
- 特に天ヶ瀬ダム、日吉ダムでは、流入量が非常に大きかったことから、ダムの容量を最大限活用して洪水を貯留する調節操作を行い、下流への流量を低減した。これにより京都市街地に甚大な氾濫被害が生じることを防いだものと推定。

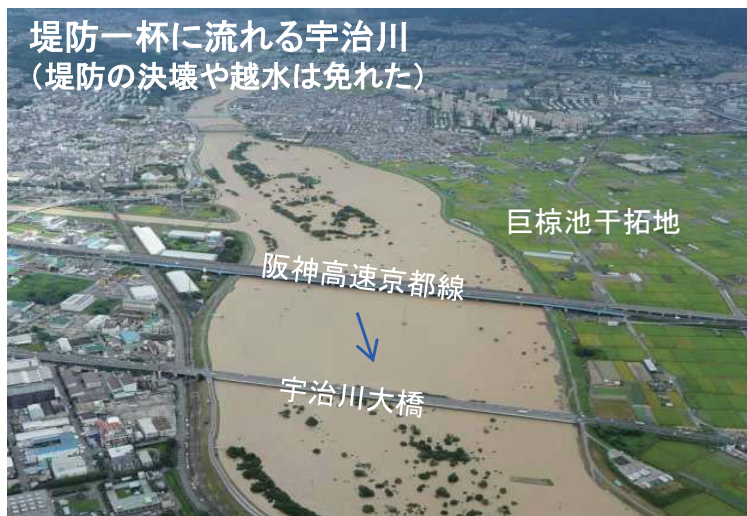
堤防一杯に流れる宇治川  
(堤防の決壊や越水は免れた)

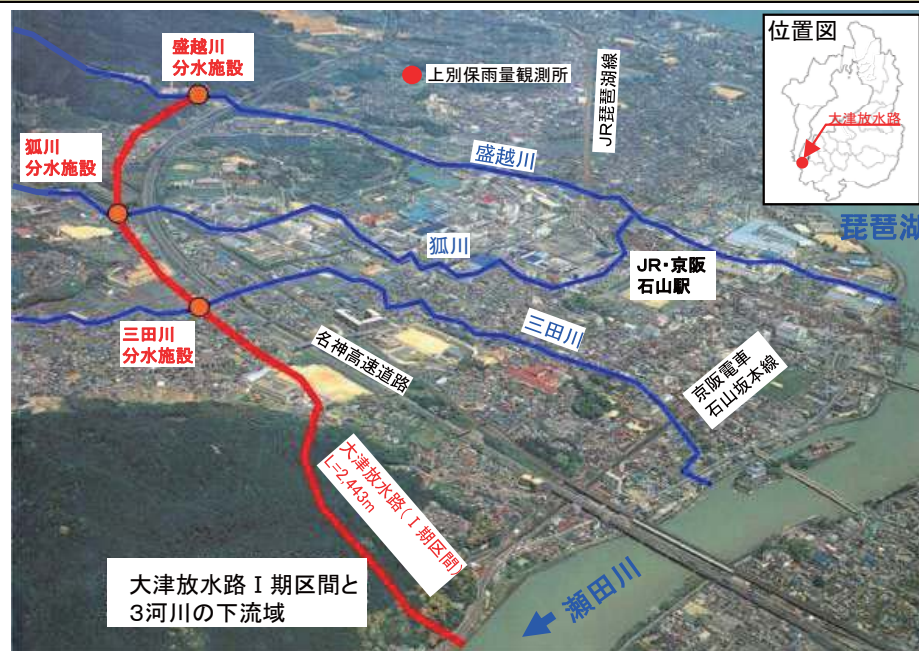
台風18号の時間雨量

- 台風18号で三田川など3河川の流域に時間雨量38mm（最大）、総雨量352mmの雨量を記録。
- 今回の洪水で浸水被害は発生しなかったが、大津放水路が整備されていなければ、大津市街地において約90haの浸水面積、約1,600戸の浸水戸数の被害が発生していたと推定。
