# 平成25年の水害

## 土砂災害等の概要

# (1) 平成25年の水害・土砂災害発生状況等

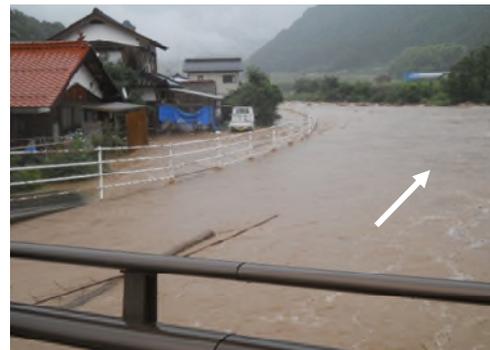
島根県 高津川水系  
津和野川 出水状況

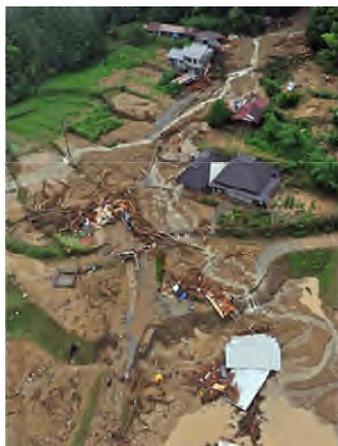
山口市 阿東嘉年下地先  
土石流被害状況

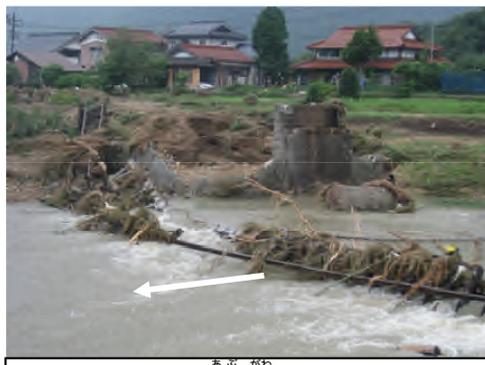
山口市 阿武川水系阿武川  
JR山口線橋梁流出状況

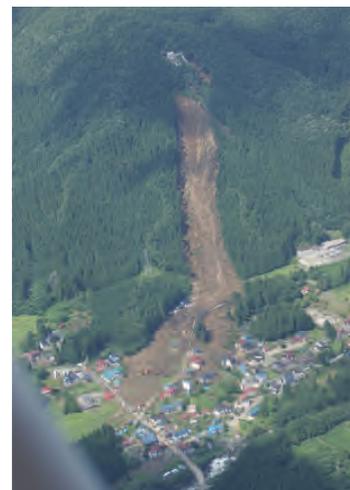
秋田県仙北市田沢湖田沢供養佛  
土石流被害状況

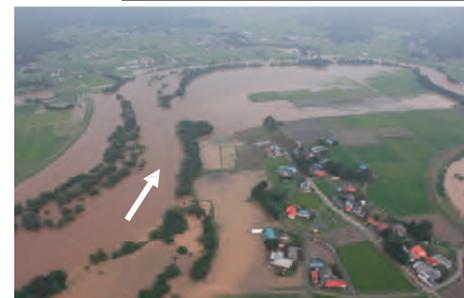
岩手県紫波町  
北上川水系北上川 氾濫状況

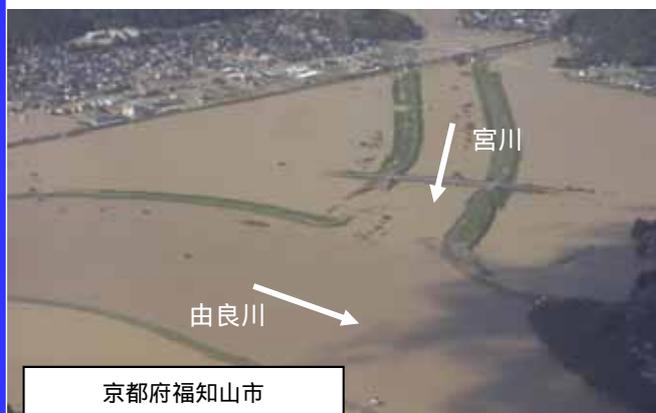
京都府福知山市  
由良川水系由良川 出水状況

京都府の由良川では、観測史上最高の水位を記録し流域全体にわたり大規模な浸水被害が発生。

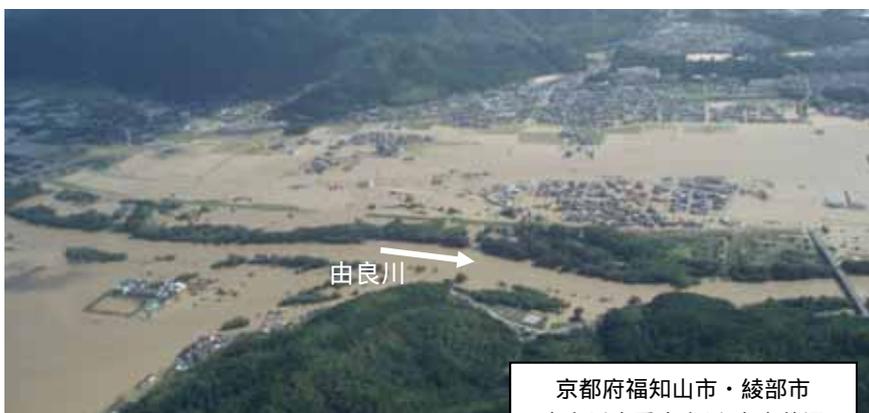
京都府福知山市・綾部市  
由良川水系由良川 出水状況

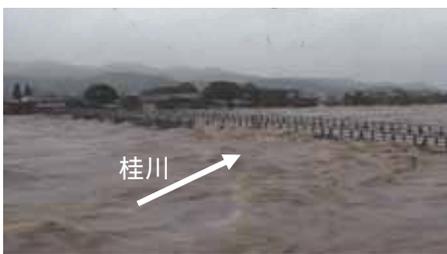
京都府京都市嵐山地区  
淀川水系桂川 欄干まで水に浸かる渡月橋

淀川水系桂川でも計画高水位を上回る水位を記録し、京都市嵐山地区で家屋や周辺の観光施設等に浸水被害が発生。

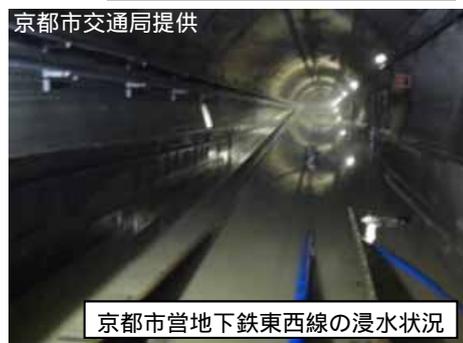
京都市交通局提供  
京都市営地下鉄東西線の浸水状況

また、京都市内で安祥寺川の氾濫水が京都市営地下鉄に流入し、御陵駅が冠水。市営地下鉄が4日間運休する等、交通網に影響。

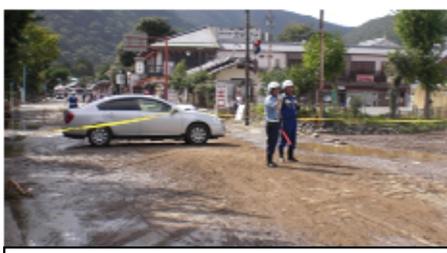
京都府京都市嵐山地区  
周辺の観光地にも浸水被害が発生

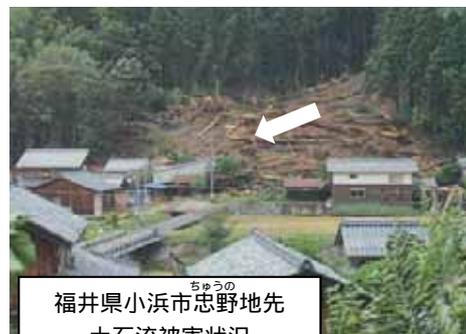
福井県小浜市忠野地先  
土石流被害状況

さらに、記録的な雨量となった福井県等で土石流や崖崩れが発生するなど土砂災害も多発した。

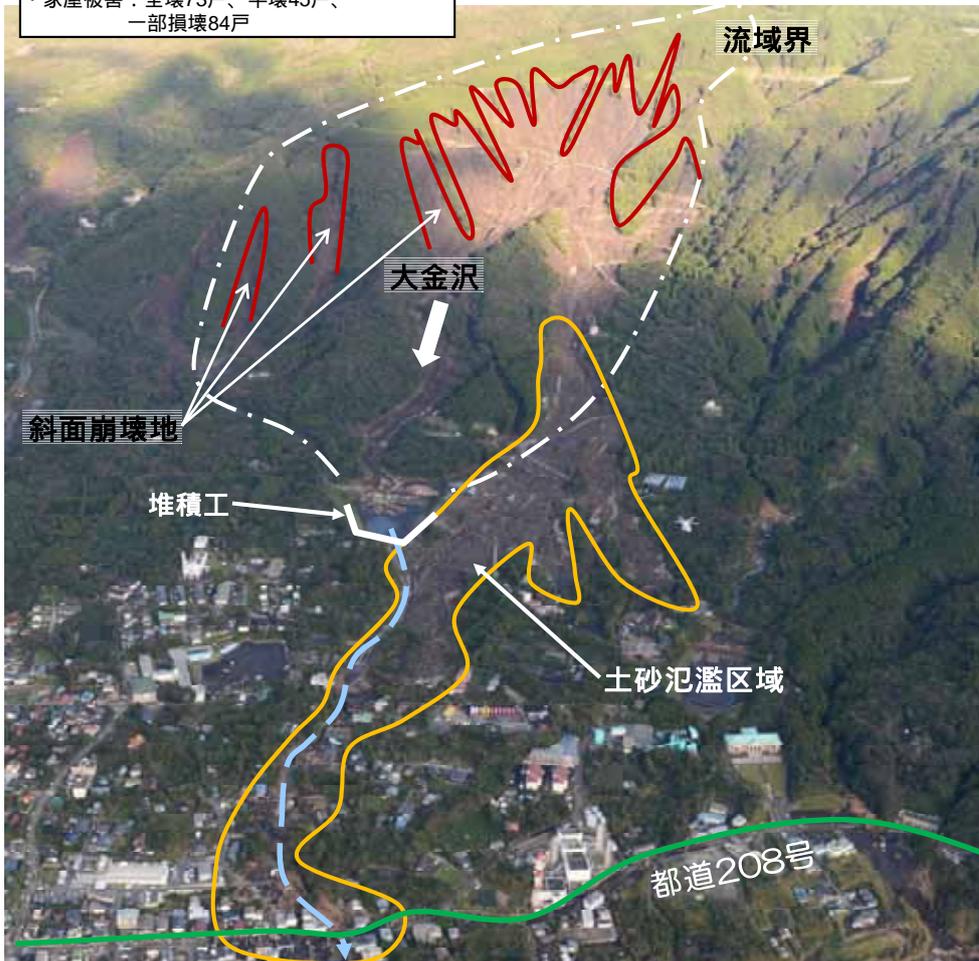
左支川の土石流が流域を越えて神達地区方向に流下

特に東京都大島町では、16日未明から1時間100mm程度の猛烈な雨が数時間降り続き、連続雨量が800mmを超える大雨となった。これにより、土石流が流域界を越えて流下し、土砂災害危険区域の範囲外でも被害が生じた他、大量に発生した流木により被害が拡大し、死者36名、行方不明者3名にのぼるなど激甚な被害が発生。

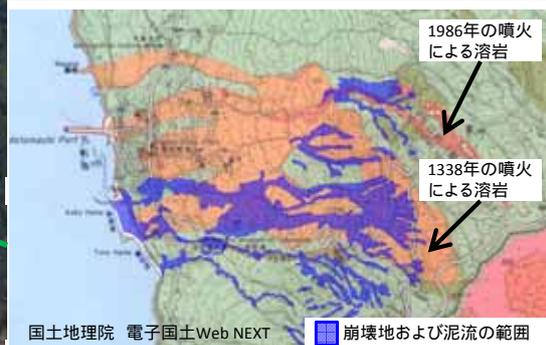
大規模な崩壊が発生した箇所は、1338年の噴火による溶岩に堆積していた火山灰を主体とする表層土

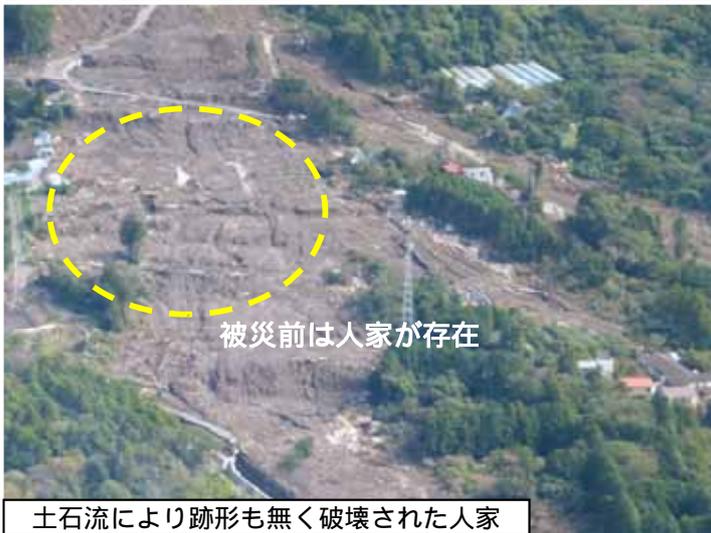
土石流により跡形も無く破壊された人家

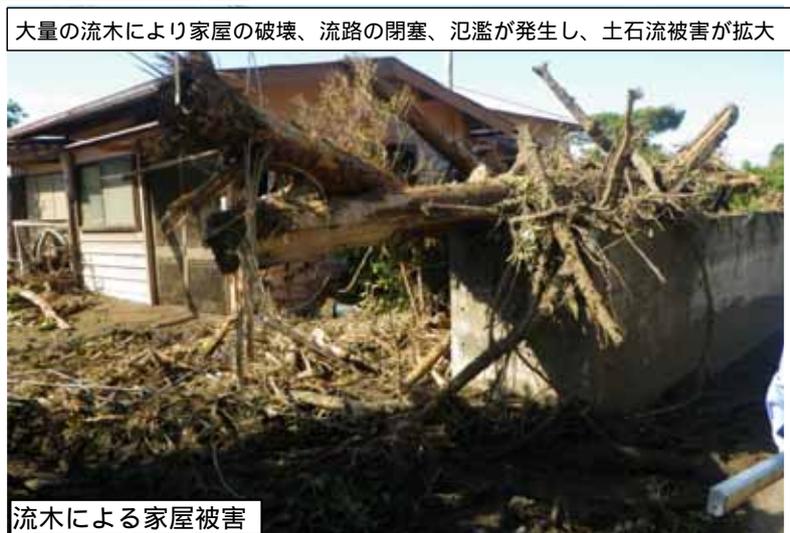
流木による家屋被害

大量の流木により家屋の破壊、流路の閉塞、氾濫が発生し、土石流被害が拡大

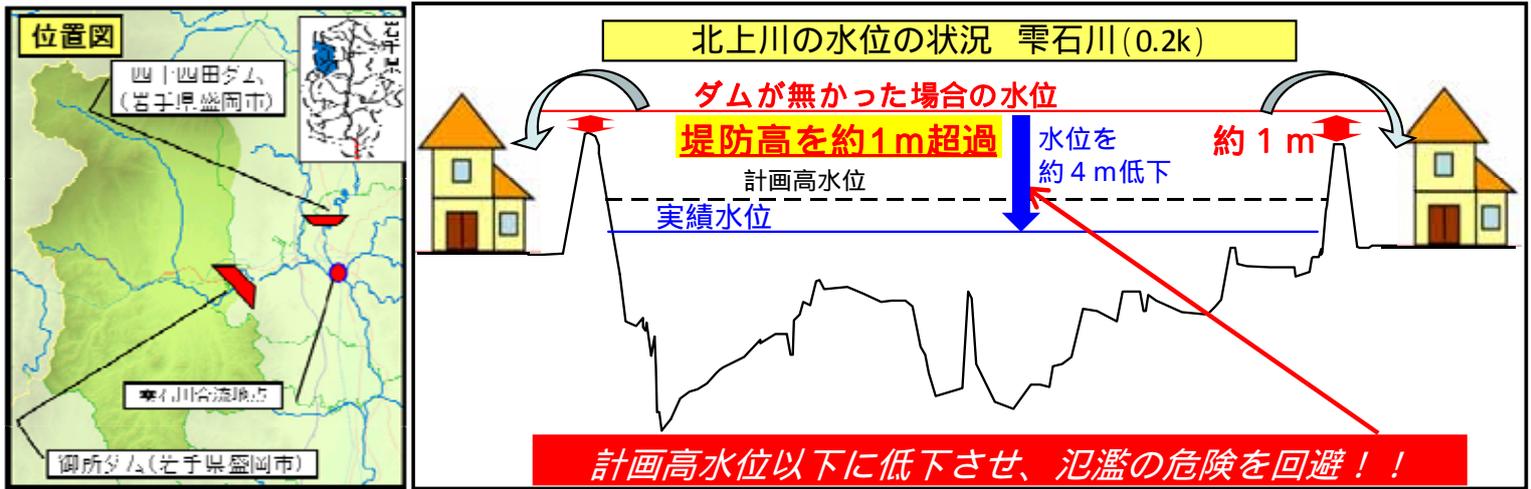
### 御所ダムの洪水調節

低気圧に伴う豪雨により北上川の上流域において大規模な出水が発生。御所ダムにおいては、これまでの最大流入量の1.7倍となる約3,700m<sup>3</sup>/sが流入。  
御所ダムおよび四十四田ダムの洪水調節等によって下流河川の水位低減を図り、下流の盛岡市（雫石川合流点付近）では避難判断水位以下の水位に抑えられた。  
仮にダムが整備されていなければ、計画高水位を大きく上回る出水となり、盛岡市街地への氾濫により、約11,700戸の浸水、約5,500億円の被害が発生していたと想定。

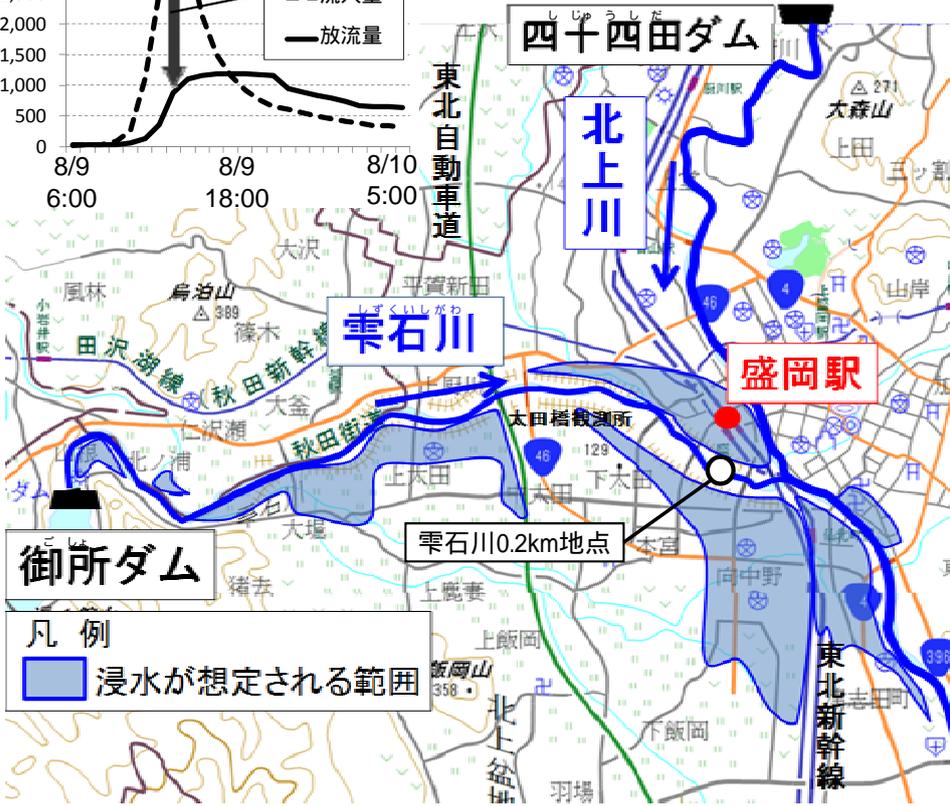
ダムが無かった場合に想定される浸水状況

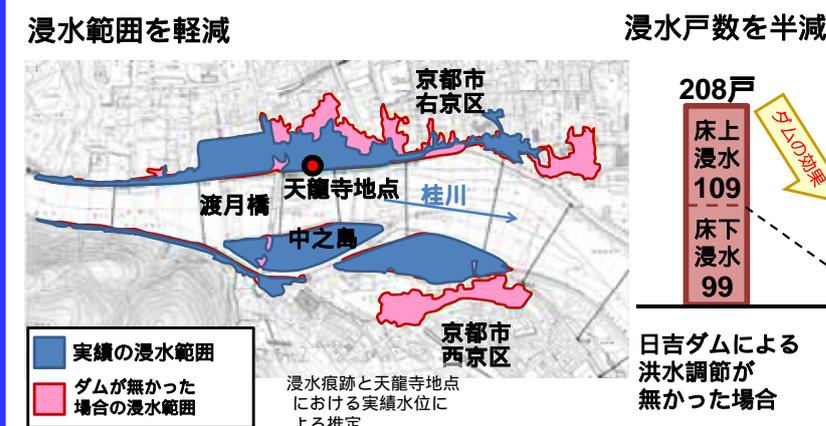
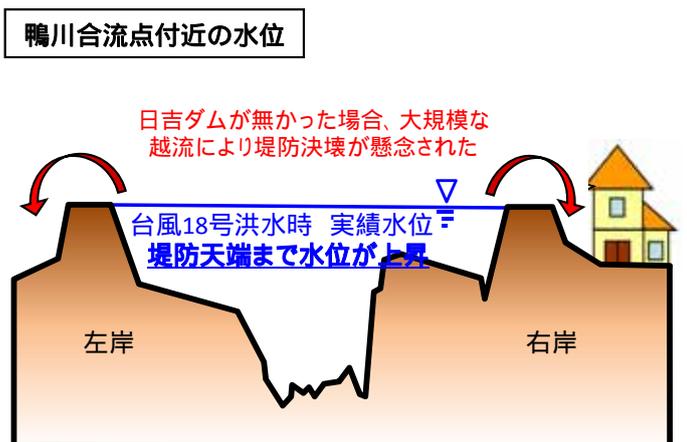
## 嵐山地区における浸水被害の低減効果

京都市嵐山地区（渡月橋付近）では、ダムの効果により、渡月橋の損傷の拡大を防止するとともに、浸水戸数をほぼ半減できたと推定。

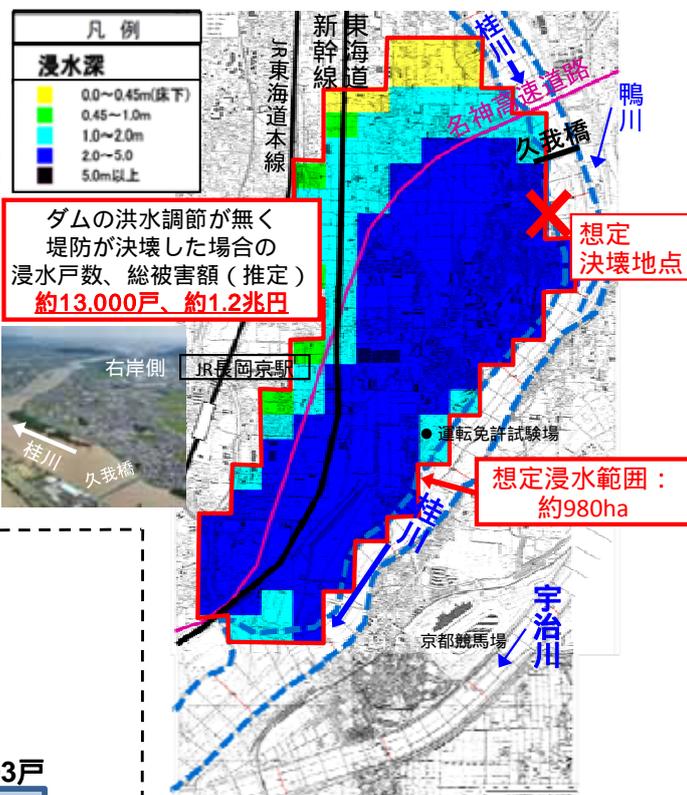
## 日吉ダムが無く、鴨川合流点付近において右岸側の堤防が決壊したと想定した場合の浸水状況

計算条件: 堤防が決壊した場合の浸水状況を氾濫シミュレーションにより計算。  
 決壊地点は今回の出水で越流が生じた右岸側の地点を仮定。越流した400mの区間のうち7k地点で約100mにわたり計画高水位にて決壊したものとして計算。  
 想定被害額は治水経済調査マニュアル(案)により算定。  
 算定に使用したデータ: 国勢調査H17、事業所統計H18

下流の京都市の鴨川合流点付近においては、水位が堤防天端まで上昇し右岸側で越水が生じたが、日吉ダムの洪水調節と土のう積みにより堤防の決壊を免れた。仮に日吉ダムが無く、久我橋下流の右岸側で堤防が決壊した場合、約13,000戸の浸水、約1.2兆円の被害が発生したと推定。

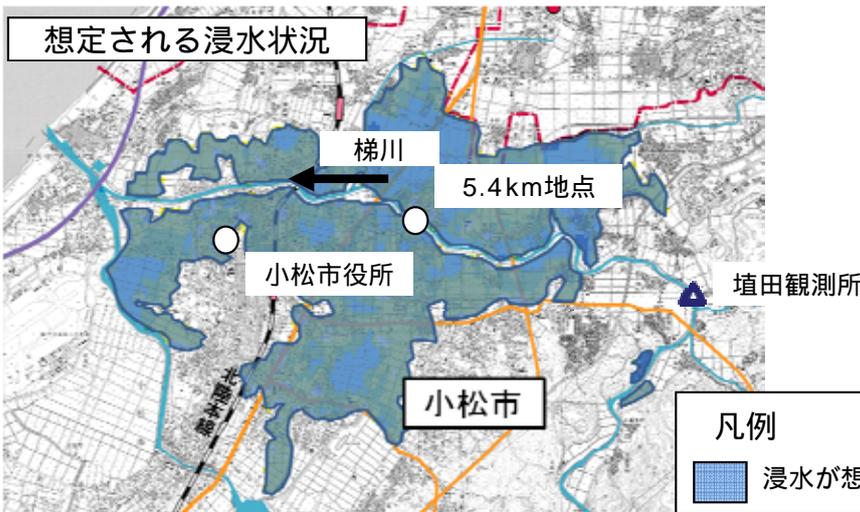
堤防整備前に、今回の洪水とほぼ同じ規模の洪水が流れて梯川が氾濫した場合

梯川では、7月29日の1日で平年の7月1ヶ月間分の雨量を記録。  
 小松市を貫流する下流部において、計画高水位に迫る観測史上最高水位を記録（埴田観測所）  
 したが、これまでの堤防整備（引堤）により、整備前と比べて約70cm水位を下げることができ、越水、決壊を未然に防ぐことができた。

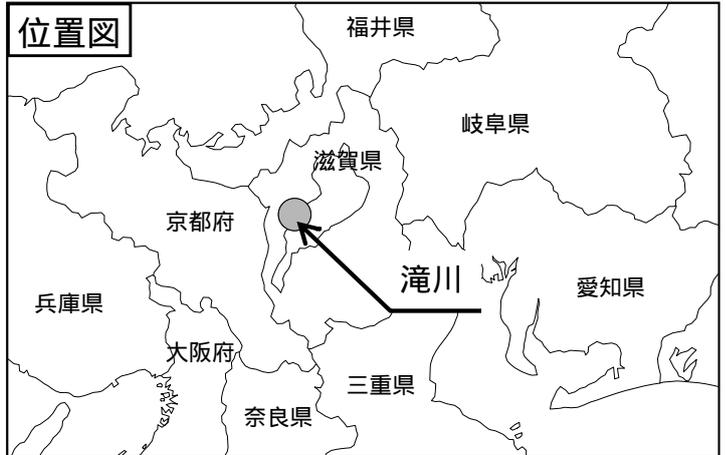
砂防堰堤の土石流捕捉状況

滋賀県大津市北小松<sup>きたこまつ</sup>では、平成25年の台風18号の豪雨により、土石流が発生。当地区では砂防堰堤が整備されていたため、土石流（約17,000m<sup>3</sup>）を捕捉し下流地区の被害を防止。

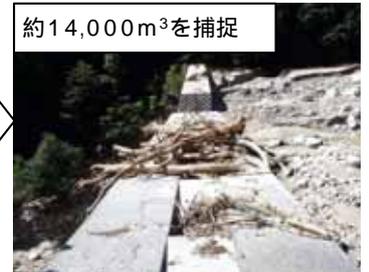
第2堰堤

約14,000m<sup>3</sup>を捕捉

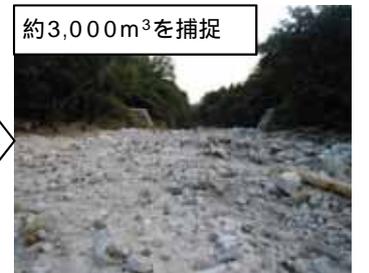
第1堰堤

約3,000m<sup>3</sup>を捕捉

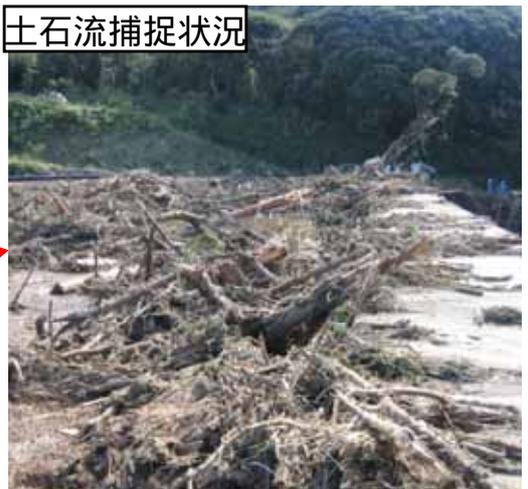
土石流捕捉状況

東京都大島町元町<sup>もとまち</sup>では、平成25年の台風第26号の豪雨により、土石流が発生。長沢では砂防設備が整備されていたため、土石流を捕捉し下流地区の被害を防止。

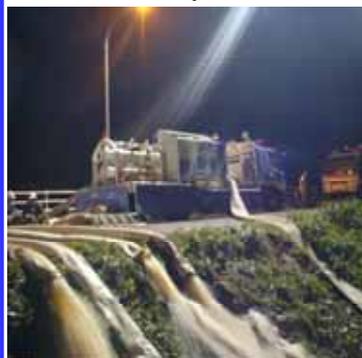
### 排水ポンプ車

災害現地に派遣し、内水排除を行います。

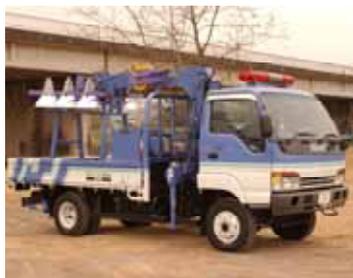
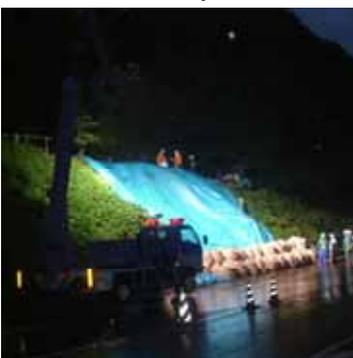
### 照明車

災害現地に派遣し、夜間作業時の照明に使用します。

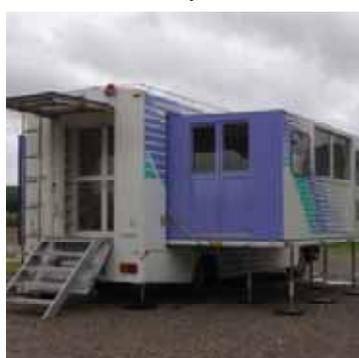
### 対策本部車

災害現地本部として、打合せ・会議場所として使用します。

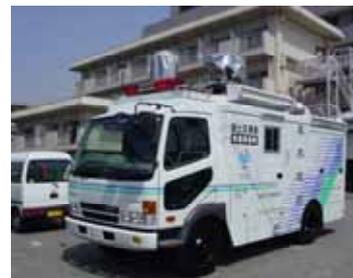
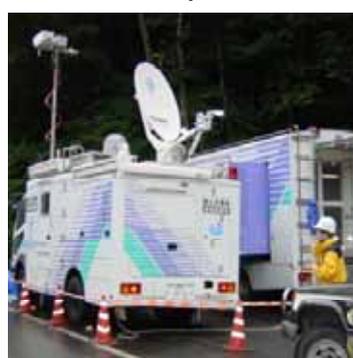
### 衛星通信車

災害現地に派遣し、映像などを衛星を経由して通信します。
