第 I 編 自らの弱点を把握する！

第 2 章

過去の大規模災害が
社会経済に与えた影響

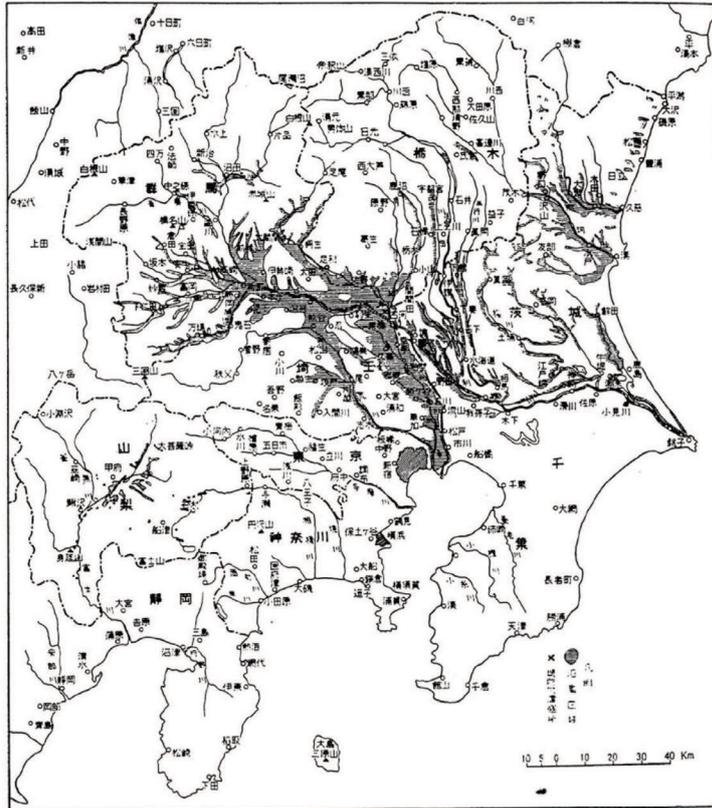
【図 2-1-2 昭和 22 年 9 月洪水浸水区域図（利根川の 22 年災害を顧みて,1957）】

利根川中流部の左支川早川、石田川の合流点直前左岸堤寄りの氾濫流により群馬県邑楽郡一帯は甚大な浸水被害に見舞われた。利根川においては、本川右岸埼玉県東村(現・加須市)新川通地先の決壊による氾濫は埼玉県下のみならず、東京都との境に位置する大場川の桜堤をも破り、ついには東京都葛飾区・江戸川区にまで達する被害となった(図 2-1-2)。

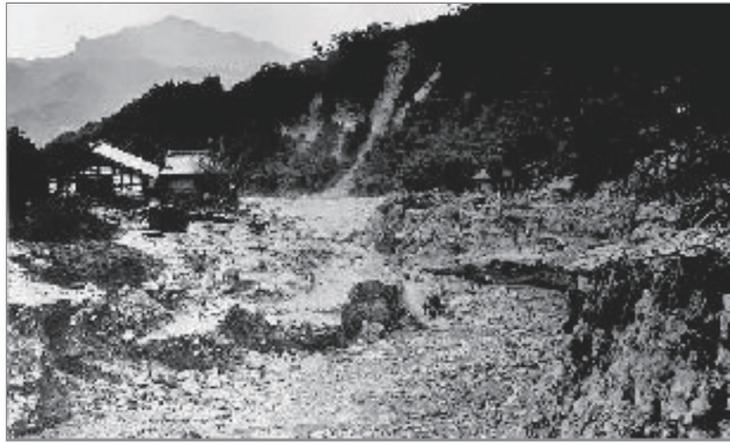
【図 2-1-4 昭和 22 年カスリーン台風による沼尾川の被害（群馬県旧赤城村深山）
（敷島村役場『沼尾川流域災害記録』昭和 22 年 9 月より※敷島村：現・渋川市）】

土石流の先端は大石や流木を巻き込んで高さ三丈（約 10 m）もあり、深山地区では10分と続かない短時間のうちに、死者 31 人、重軽傷者 18 人、家屋 78 戸が流失するという惨事となった。土石流の通過した地点は侵食によって深さ 6 m～10 m の谷間ができ（図 2-1-4）、下流では宅地、農地に土石流が堆積して、その厚さは 2 m～5 m にもなった（図 2-1-5）。また、利根川に達した土砂は、利根川の洪水を一時的にせき止め、その水位上昇で浸水被害が生まれた。

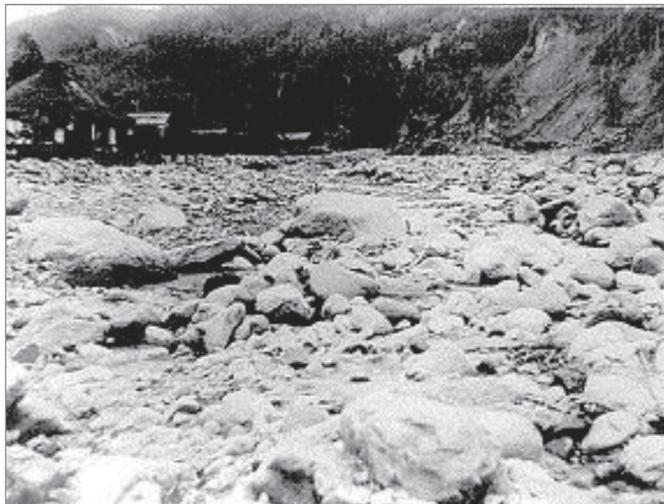
【図 2-1-5 土砂堆積により石河原と化した状況（沼尾川）
（『敷島村誌—昭和 22 年 9 月の大洪水』より）】

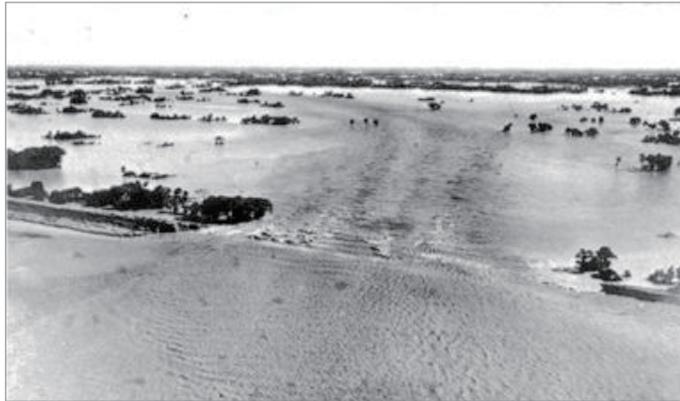
【図 2-1-6 利根川右岸埼玉県東村（現・加須市）での越水・決壊
（国土交通省利根川上流河川事務所蔵）】

しかし、23 時頃には約 1kmにわたって堤防から水が溢れ、水位は膝までにもなったので水防をあきらめて避難しなければならぬ状況となった。そして、16 日午前 0 時 20 分頃、大音響とともに利根川の堤防は崩壊し、氾濫した水流は付近の数十戸の民家を押し流した（図 2-1-6）。土地が低いので堤防や家屋の屋根へ上がって避難する人も多かった（図 2-1-7、図 2-1-8）。

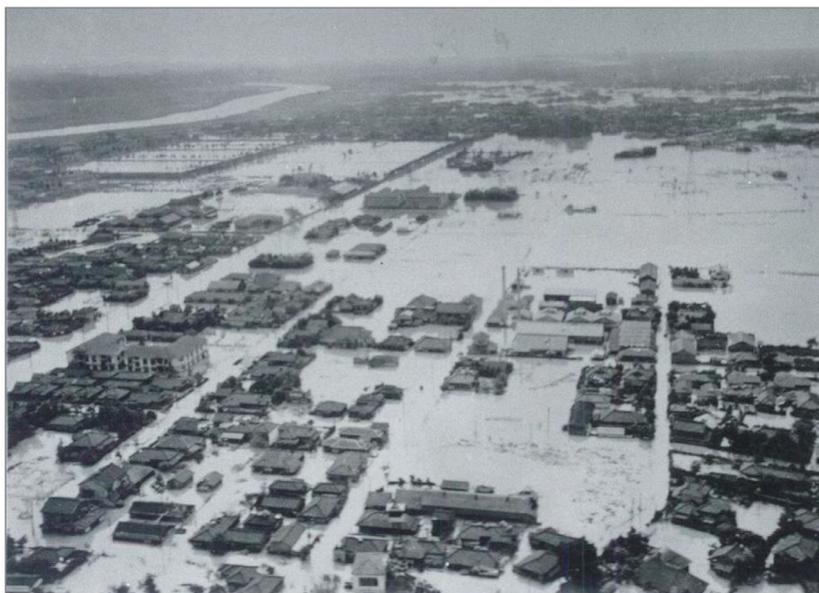
【図2-1-9 葛飾の浸水状況

東村（現・加須市）の決壊口より流出した氾濫水は、地形にしたがって古利根川、中川に沿い南下し、19日2時頃には埼玉県と東京都との境に位置する大場川沿いの桜堤を破り、その後、東京都葛飾区、江戸川区にまで達した（図2-1-9、図2-1-10）。そして破堤後5日目の9月20日午後2時ごろ、破堤地点から75km隔てた新川堤防（江戸川区）でようやく止まった。この氾濫水の流れは図2-1-10に示すように、かつての利根川の道筋に沿って流下したことになる。

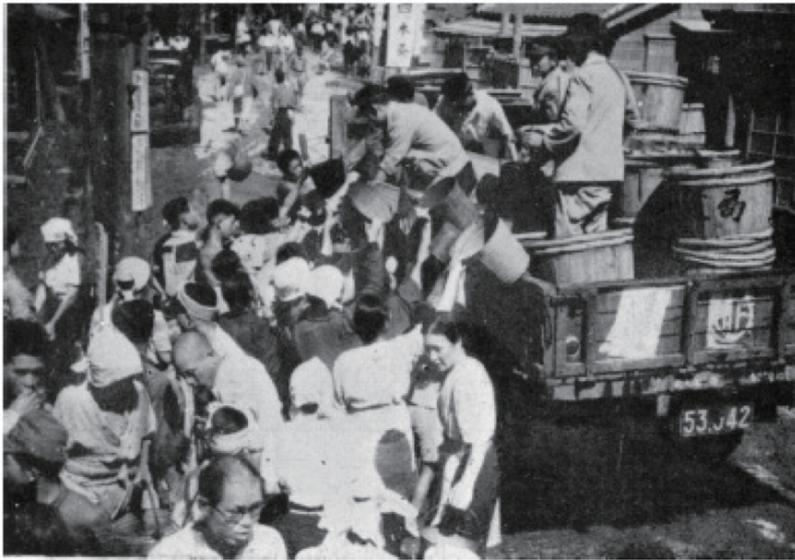
【図 2-1-12 葛飾区 堀切小谷野町地先における給水状況（学生応援隊）
（東京都、1951、「東京都水災誌」）】

桜堤を決壊させた氾濫流は、水道局の金町浄水場にも侵入した。19日21時25分に浄水池及びポンプ室内に濁流が浸水し断水のやむなきに至る。金町浄水場は、給水人口88万4千人で都下の浄水の約四分の一を受け持っていた。断水に伴い、氾濫した江戸川、葛飾、足立の3区だけでなく、向島区（現・墨田区）、城東区（現・江東区）、荒川区、本所区（現・墨田区）、深川区（現・江東区）の一部、浅草区（現・台東区）が影響を受けた。金町浄水場が復旧する27日までの間は、境浄水場、淀橋浄水場からの配水系統切替と、応急給水車200台による陸上給水、船舶及び小舟20隻による水上給水により凌いだ。

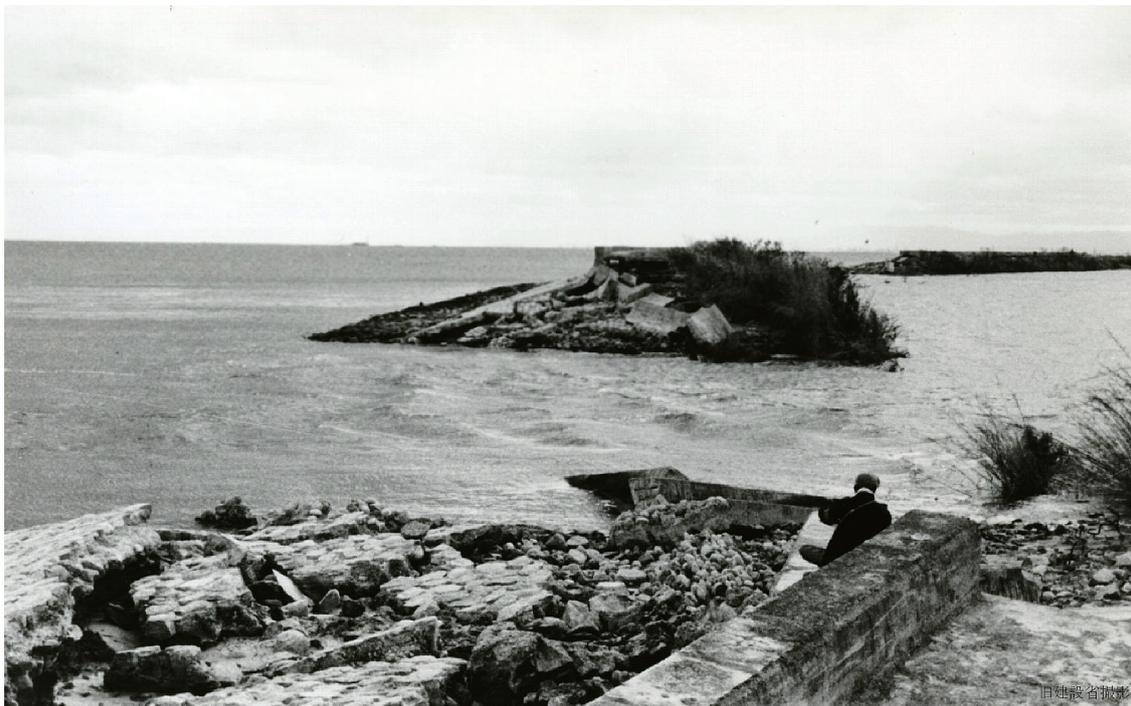
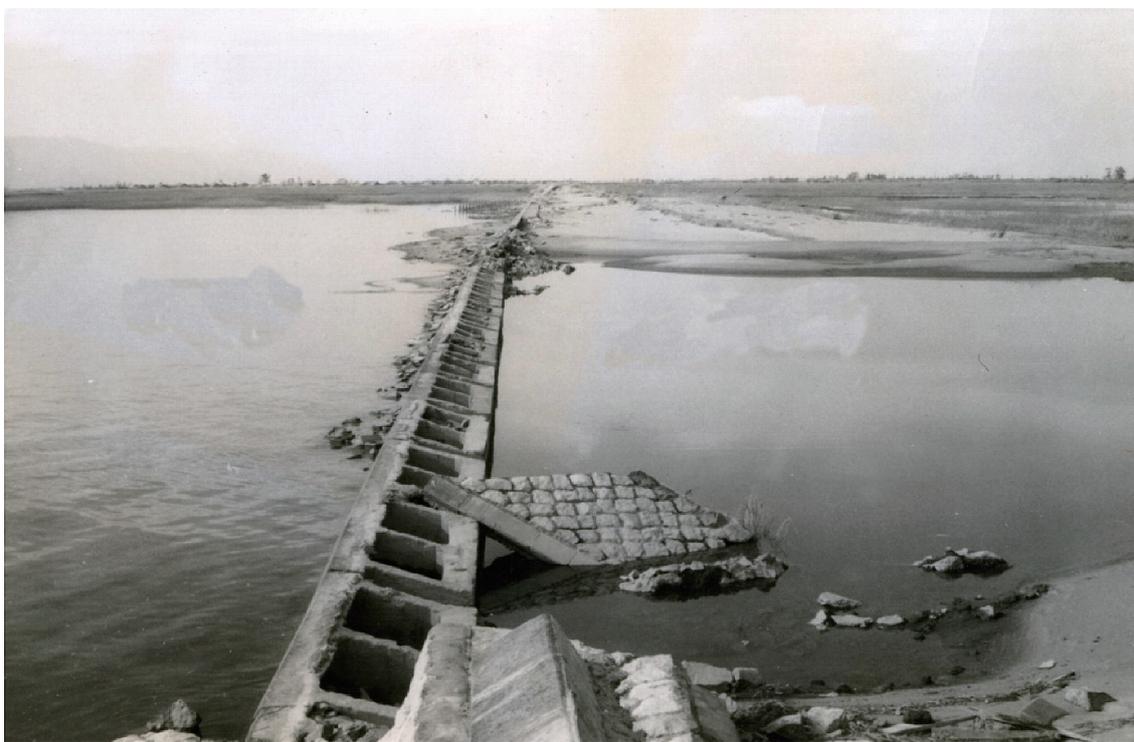
【図 2-2-2 堤防の被災状況】

表 2-2-2 は、当時の各種資料に基づき、知多湾から伊勢湾にかけて高潮による被災があった市区町村ごとの海岸堤防の全延長と破堤延長、その比率を示す破堤率を取りまとめたものである。なお、愛知県の鍋田（弥富町、現・弥富市）、碧南（碧南市）、及び平坂（西尾市）の各干拓と三重県城南干拓（桑名市）の第2線堤防（旧干拓堤防の残存物であり、輪中内に設けられる控え堤とは異なるが、海岸堤防である第1線堤防が破堤した場合には同様に機能する）については、すべて堤防の全延長に含めている。

一方、最大の死者を出した名古屋市南区については、貯木場延長が不詳のため、対象から除外している。このように破堤に至る過程や破堤後の断面形状は場所によって異なり、一様ではないが、破堤総延長は湾奥部低平地を中心に220か所33km近くに及んでいる。

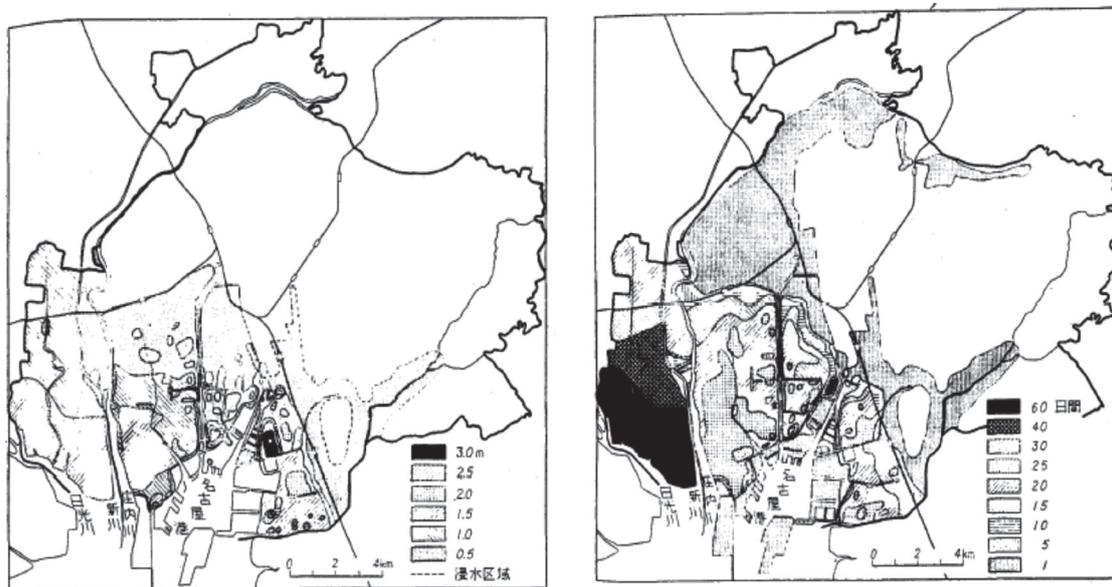
伊勢湾台風によって、T. P. 以下の低平地、いわゆるゼロメートル地帯と呼ばれる 185.4km²(1960年地理調査所(現国土地理院)調べ)に及ぶ地域全域が湛水化した(図2-2-3)。こうした低平地の復旧では堤防の締め切りと排水が最優先課題となり、まず全破堤個所の仮締め切りが海部海岸を最後に11月21日に完了した。

しかし、排水完了までにはさらにその後1か月近くを要し、浸水地域が完全になくなったのは被災から実に3か月後の12月下旬であった。その結果、湛水が長期化した地域では、復旧工事の遅れにとどまらず、避難生活や工場の操業停止の長期化、家屋の損傷の拡大による社会・経済的損失の拡大などによって被害が増大した。

(a) 湛水水位

(b) 湛水日数

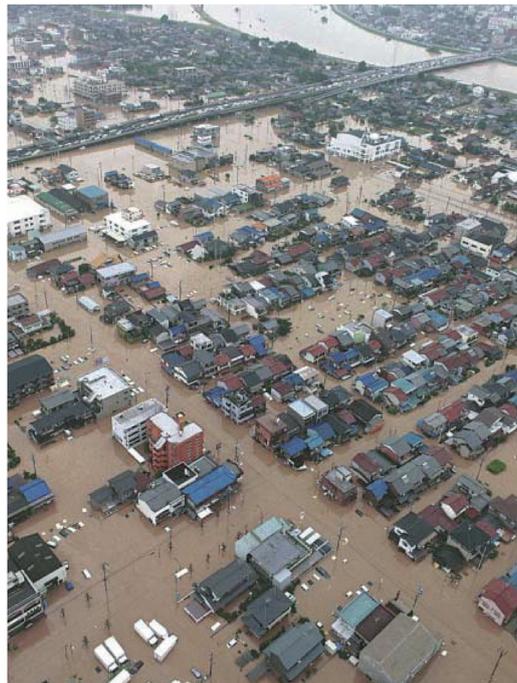
【図 2-3-1 新川の決壊で瞬く間に一面泥海と化した西枇杷島町（現・清須市）】

この猛烈な雨によって新川が破堤したのは9月12日の未明のことだった。新川は前日からの雨で計画高水位を超える危険状態が数時間続いていたが、午前3時30分頃になって名古屋市西区あし原町の支流と交わる地点の左側堤防が長さ100mにわたって決壊。内水氾濫の影響もあって、西区のほか西枇杷島町（現・清須市）、新川町（現・清須市）などで約1万8000戸の浸水被害を出した。

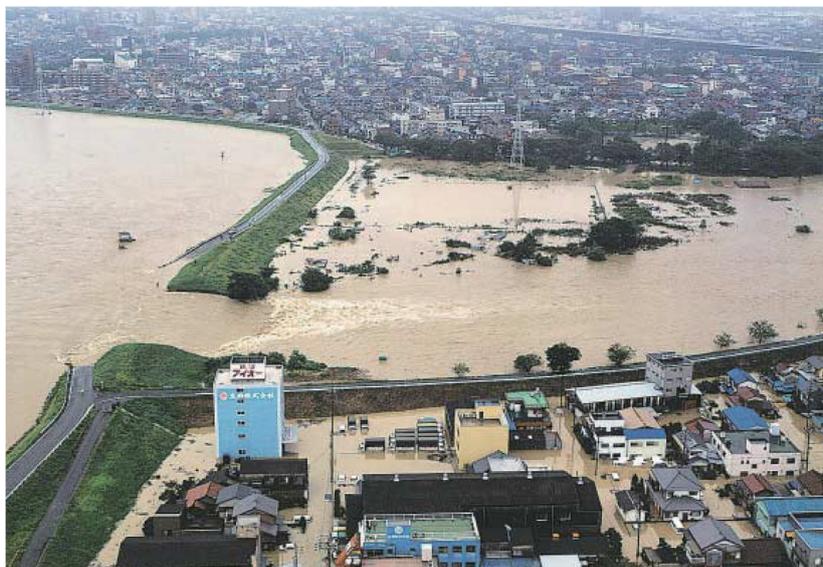
【図 2-3-2 11 日から降り続いた大雨で越流した新川洗堰】

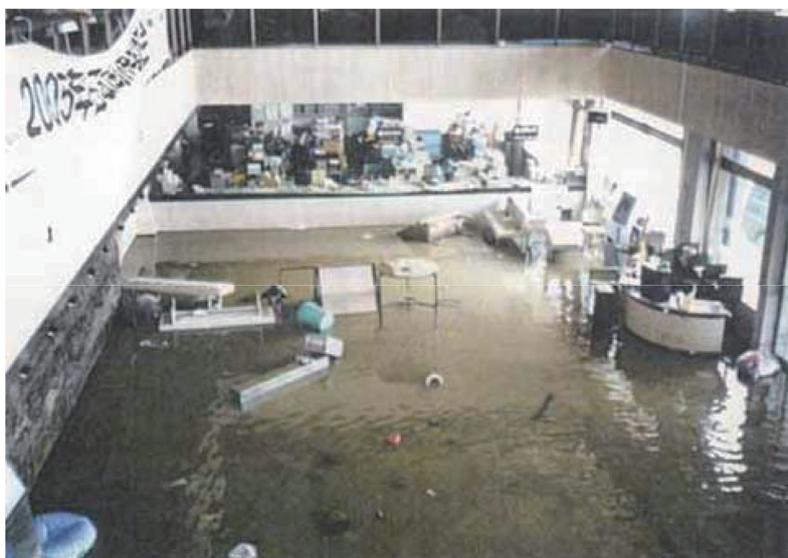
【図 2-3-3 浸水した西枇杷島町（現・清須市）役場ロビー】

愛知県西枇杷島町（現・清須市）の町役場庁舎の受電施設及び非常用発電機が水没し、防災機能に支障が生じた。

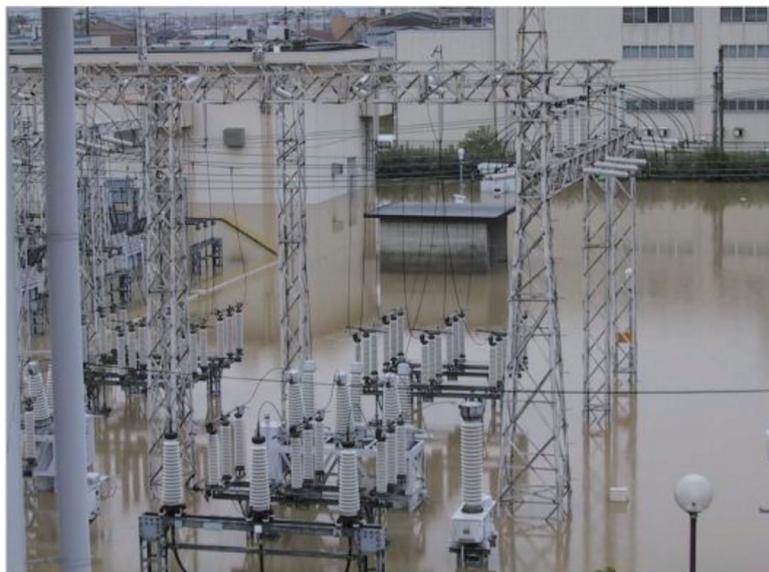
【図 2-3-6 浸水による変電所の冠水（中部電力提供）】

中部管内において最大約33万戸が約5日間停電、約5,700戸が最長7日間の都市ガス供給停止、約1,500世帯が最長4日間、固定電話が不通、携帯電話では基地局が最長12日間の停波となるなどのライフラインの被害が発生した。

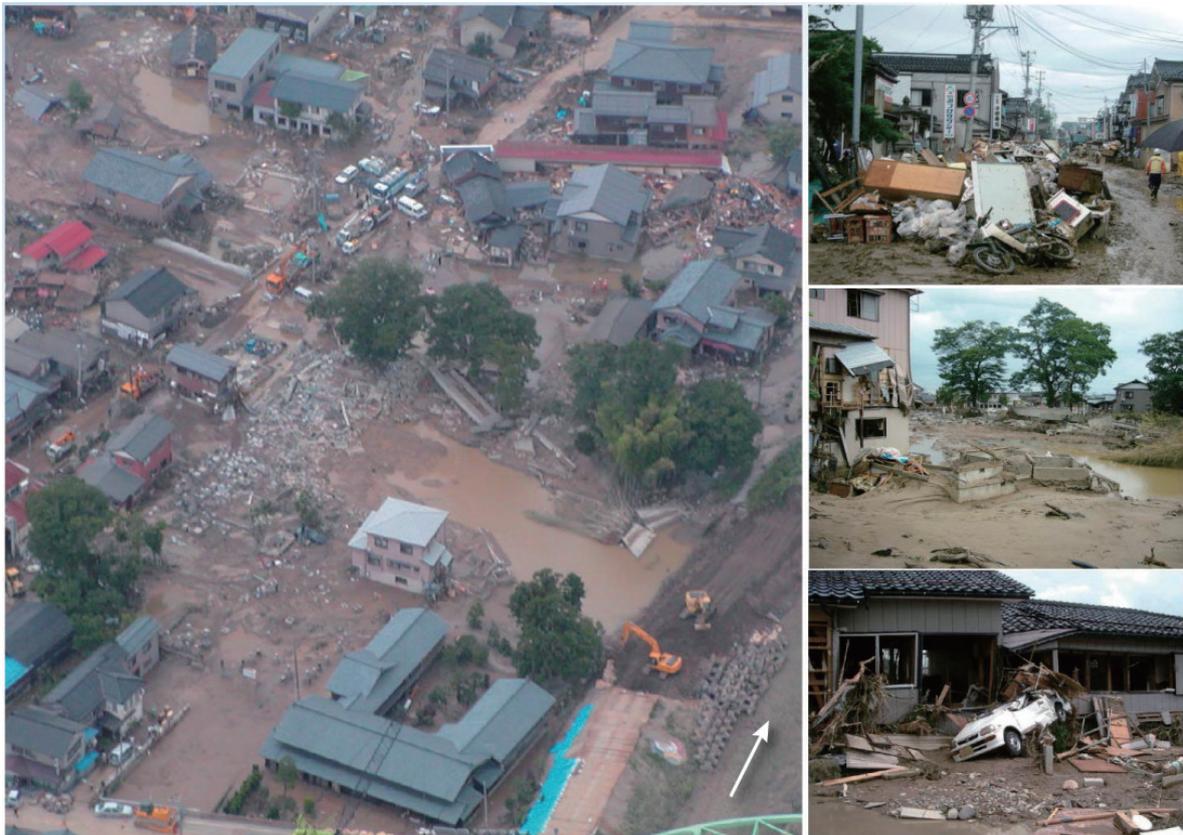
【図 2-4-4 刈谷田川破堤後の状況（新潟県中之島町：現・長岡市）】

中之島町(現・長岡市)では、猛威を振るう流れに堤防が耐え切れず、中之島地区を貫く刈谷田川の左岸が50mにわたって決壊(破堤)し、鉄砲水のような濁流が大量の土砂とともに同地区に流れ込んだ。三条市嵐南地区でも五十嵐川左岸が117mにわたって決壊。この決壊箇所は河川のカーブの「内側」であった。

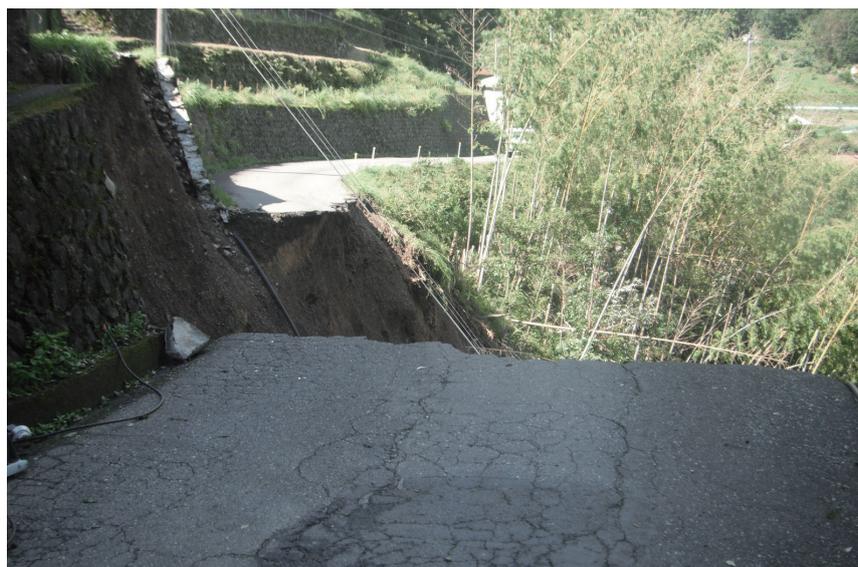
【図 2-6-4 十津川村谷垣内の寸断された道路 (9 月 7 日)】

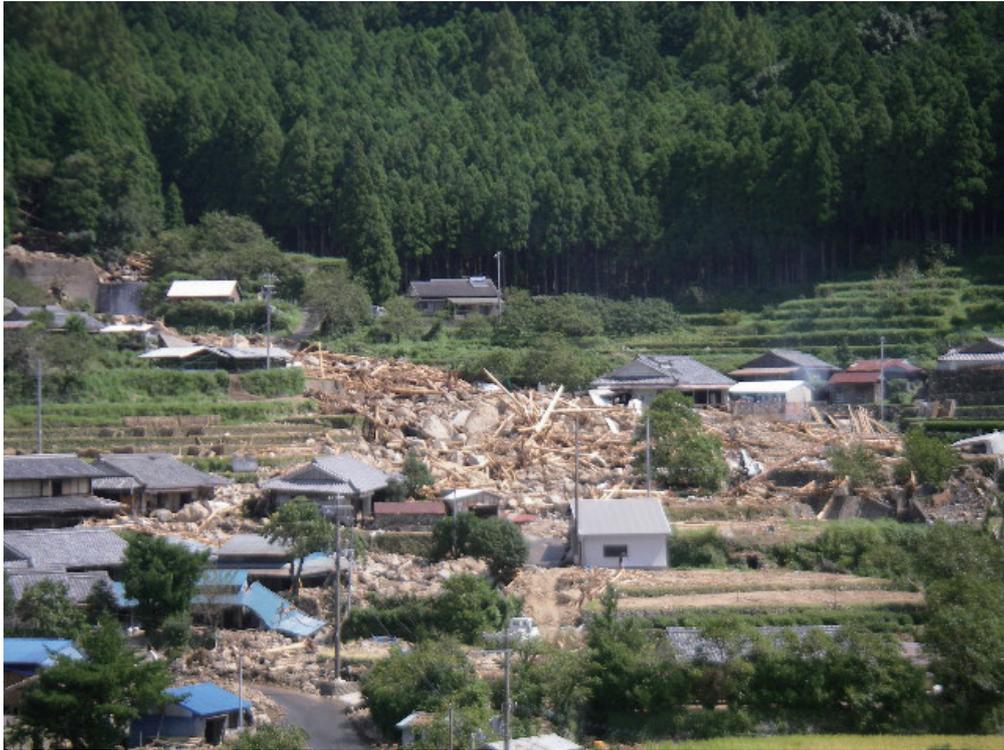
【図 2-6-5 那智勝浦町口色川の土石流被害（9月8日）】

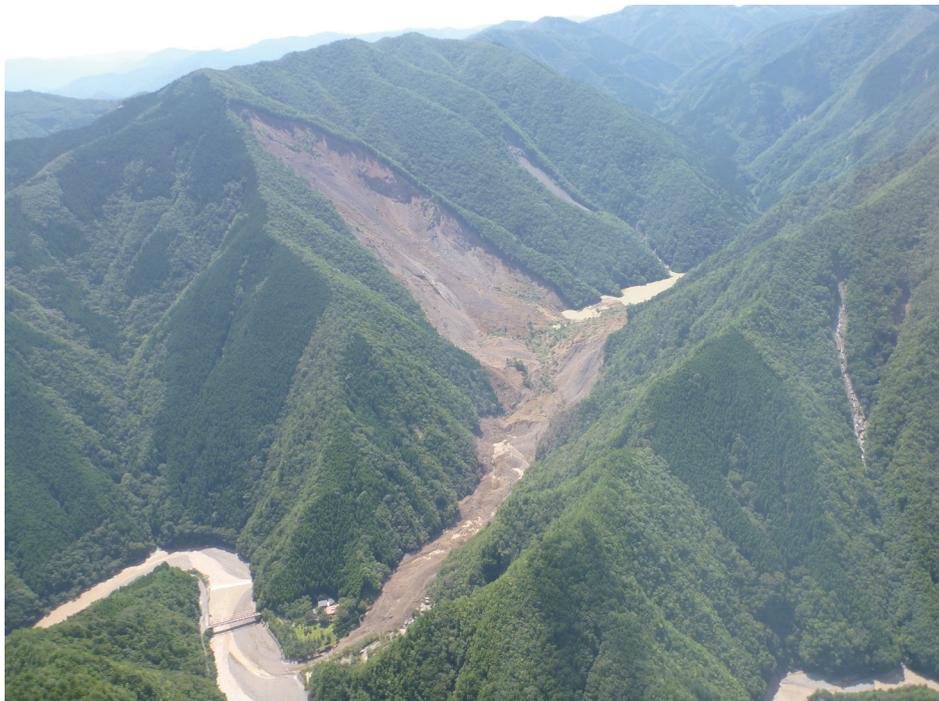
【図 2-6-6 奈良県五條市大塔町赤谷 河道閉塞】

また、記録的な大雨に伴い、土砂災害が106件（土石流等：59件、地すべり：16件、がけ崩れ：31件）発生した。崩壊土砂量は約1億 m^3 （京セラドーム大阪又は東京ドームの約80倍の量に相当）と推測され、深層崩壊による大規模河道閉塞が17箇所が発生し、うち5箇所が初めて土砂災害防止法で定められた緊急調査を国土交通省が行うケースとなった。水害被害額は約5,100億円（出典：平成23年の水害被害額の暫定値／国土交通省）で、同年の全国水害被害総額の半分を占めた。県別被害額は、同年に発生した東日本大震災を除くと、和歌山県が全国でもっとも多かった。（※数字は平成24年7月6日現在）

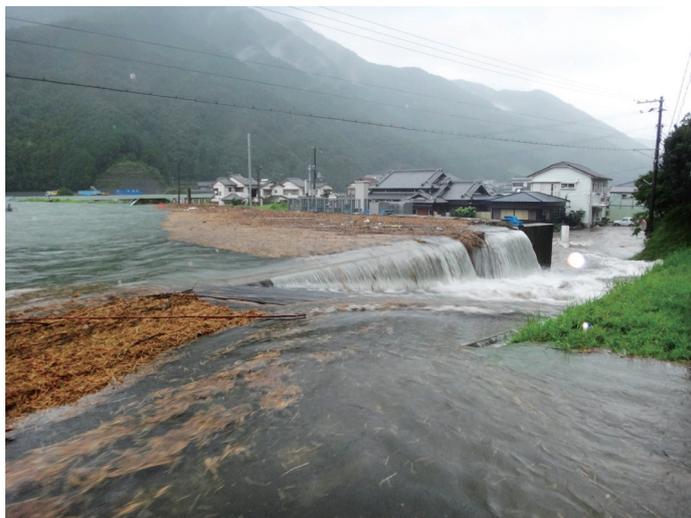
【図 2-6-7 新宮川水系相野谷川の越水状況】

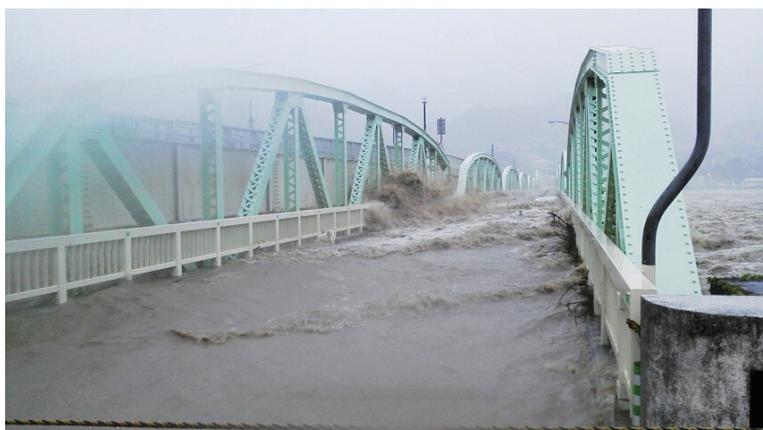
【図 2-6-8 (旧) 熊野大橋からの越水(右岸)(9月4日6時頃)】

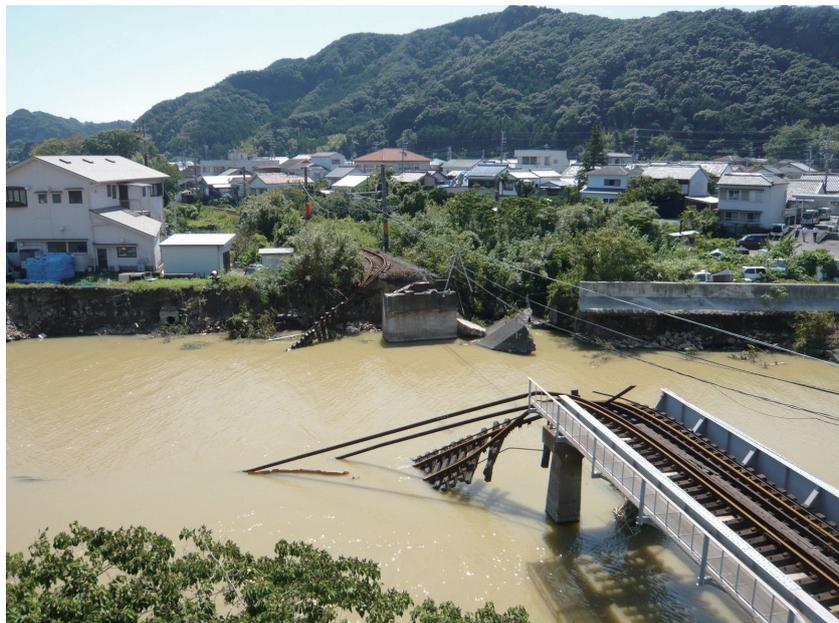
【図 2-6-10 紀勢本線那智川橋梁 (落橋)】

紀伊半島の海岸線を走る紀勢本線では、各地で甚大な被害が発生した。JR東海の管轄する区間では、熊野市駅構内の橋梁が破損し、多気駅-新宮駅間が運休となったが、10月11日までに復旧した。JR西日本が管轄する区間(愛称:きのくに線)では、那智川の増水で那智駅-紀伊天満駅間に架かる橋梁が流失するなどし、新宮駅-湯浅駅間が部分運休となった。その後、9月5日までに白浜駅-湯浅駅間、9月17日に串本駅-白浜駅間、9月26日に紀伊勝浦駅-串本駅間がそれぞれ復旧し、橋梁の流失した新宮駅-紀伊勝浦駅間が12月3日に開通したことにより全線復旧した。

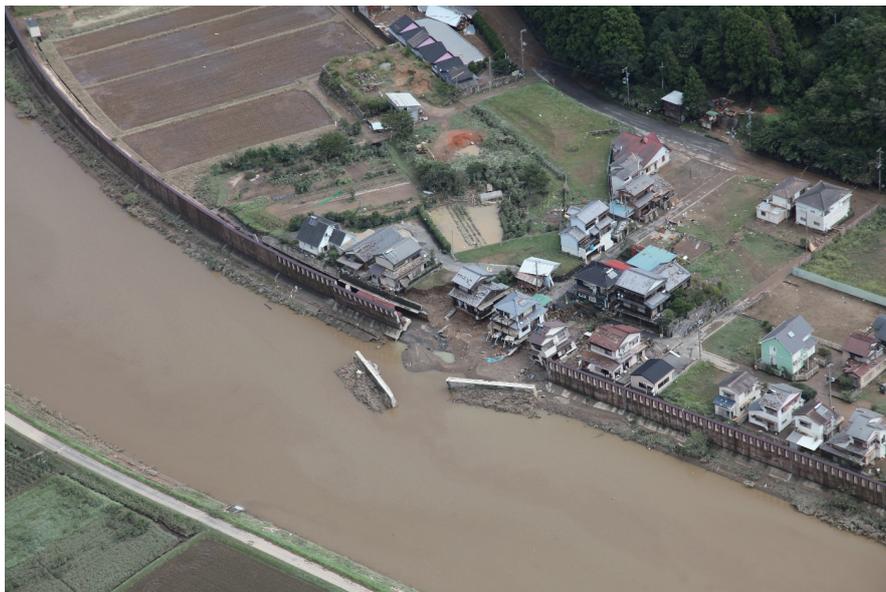
【図 2-6-12 高岡地区輪中堤（9月5日）】

河川水位が下がった9月5日6時50分、相野谷川の高岡地区輪中堤の倒壊を確認した。ここでは大型土のうによる緊急対策を5日23時に着手し7日5時に完了、引き続き鋼矢板による二重締切工事に着手し10月15日完了した。

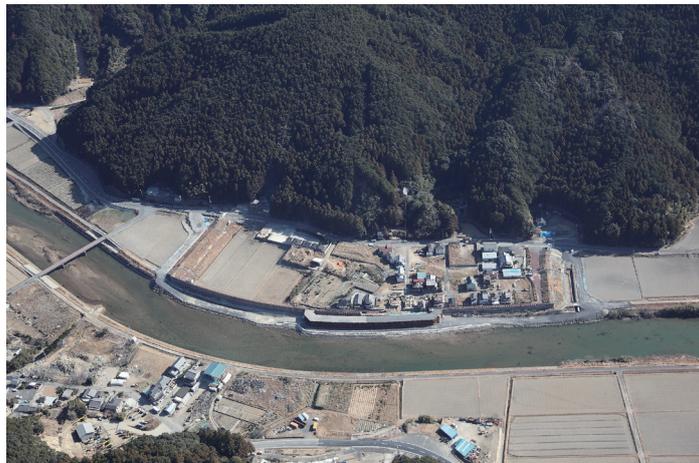
【図 2-6-13 緊急復旧後（平成 24 年 2 月 4 日）】

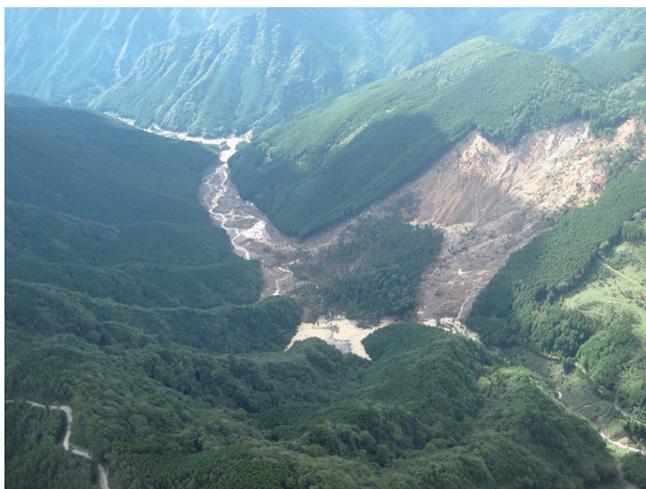
【図 2-6-14 熊野地区河道閉塞（9 月 5 日）】

一方、紀伊半島で大規模な土砂災害が発生しているおそれがあると、国土交通本省・国土技術政策総合研究所の砂防等の専門家 7 名からなる先遣隊が、9 月 5 日から奈良・和歌山県に派遣された。地上からとヘリによる上空からの調査で、多数の大規模な河道閉塞が発生していることなどが判明した。

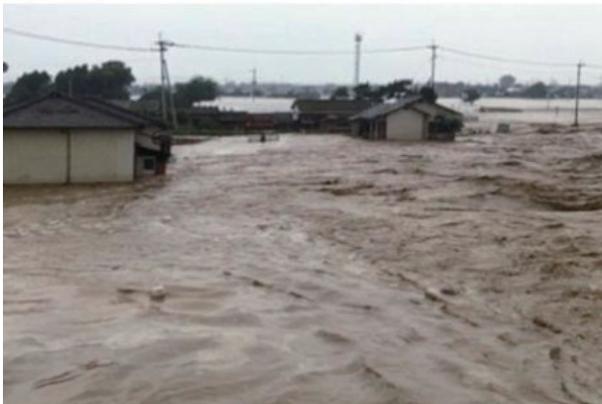
【図 2-7-5 矢部川水系矢部川堤防決壊箇所からの氾濫流】

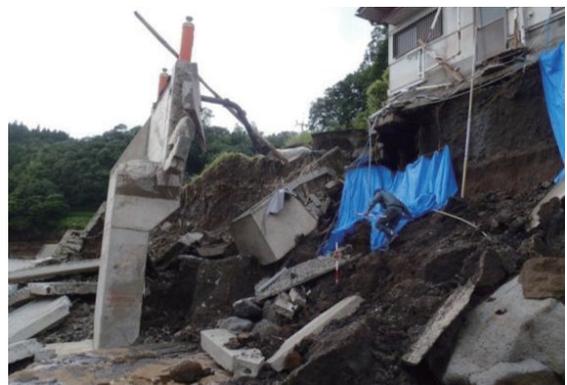
【図 2-7-8 大野川水系玉来川稻荷橋流出状況】

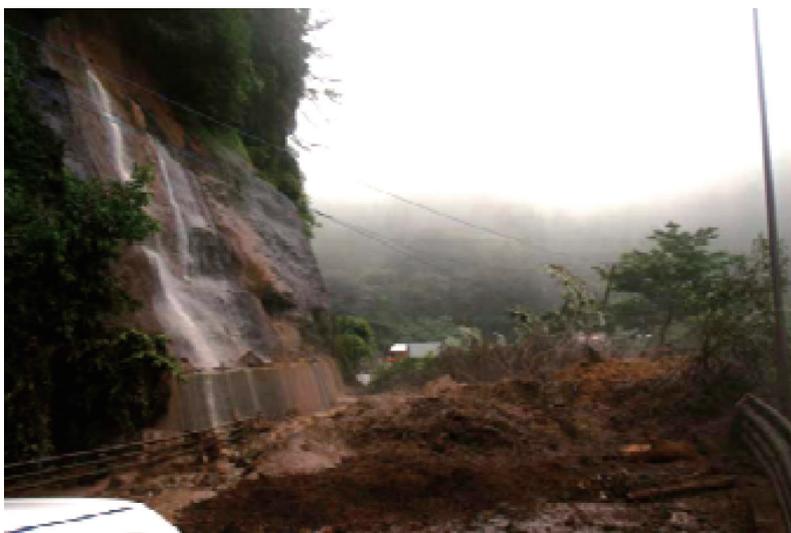
【図 2-7-9 熊本県阿蘇市滝室坂国道 57 号法面崩落状況
[写真提供/九州地方整備局]】

また、直轄道路においては、法面崩壊等により全面通行止めとなった国道 57 号滝室坂で崩落土砂及び流木の撤去、H 型鋼材による仮設の防護柵の設置等の応急復旧工事を実施した。

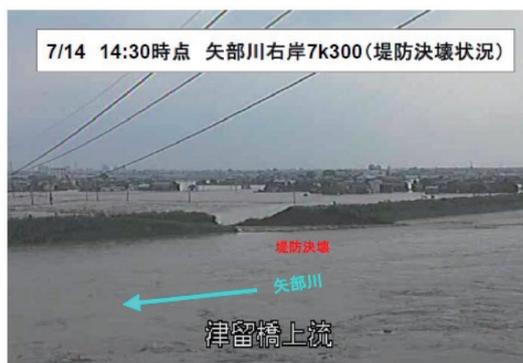
【図 2-7-10 矢部川右岸 7k300（堤防決壊状況）7 月 14 日 14:30 時点】

直轄河川においては、堤防が決壊した矢部川水系矢部川等で応急復旧工事を実施した。

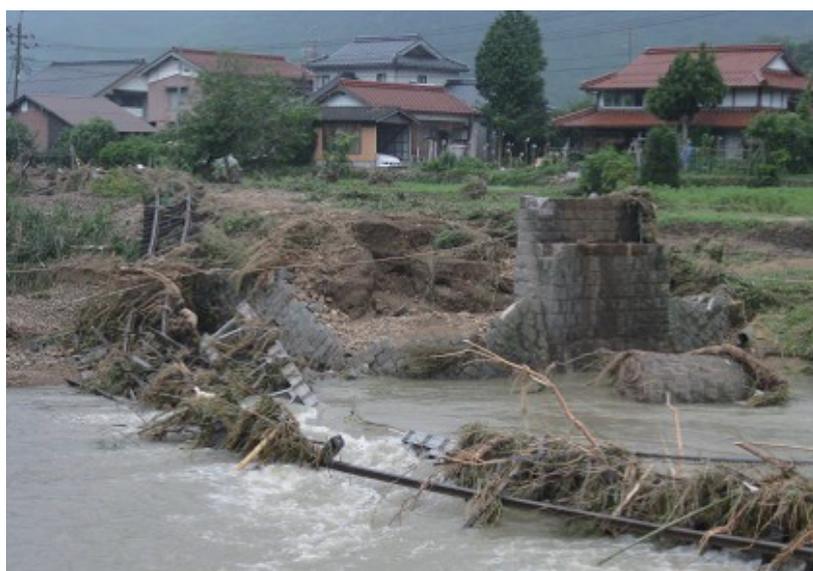
【図 2-8-3 阿武川水系阿武川（JR 山口線橋梁流出）】

この雨の影響により、島根県津和野町の津和野川及び名賀川、山口県萩市の田万川、支川の中川及び大江後川、須佐川及び支川の唐津川、山口市の阿武川で破堤や護岸の決壊により、島根県及び山口県において死者 2 名（山口県）、行方不明者 2 名、重軽傷者 11 名、家屋の全壊 49 戸のほか、家屋浸水や断水、道路や J R 山陰線、山口線の流出等の甚大な被害が発生した。

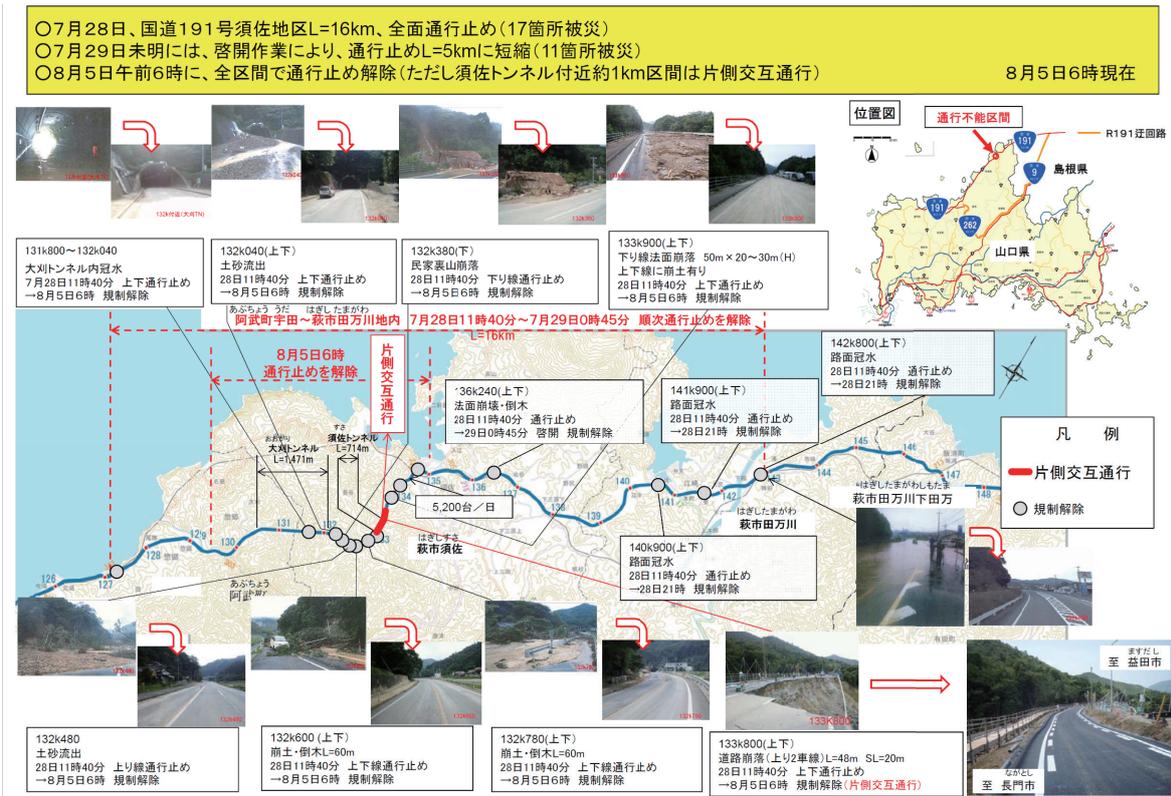
【図 2-8-5 中国地方整備局管内の主な被災箇所(直轄国道) 一般国道 191号 萩市須佐地区】

国道 191 号萩市須佐地内で、7 月 28 日、L=16km が全面通行止め（17 箇所被災）となり、迂回路による応急復旧等を実施し、8 月 5 日午前 6 時に、全区間で通行止め解除（須佐トンネル付近約 1km 区間は片側交互通行）となった。

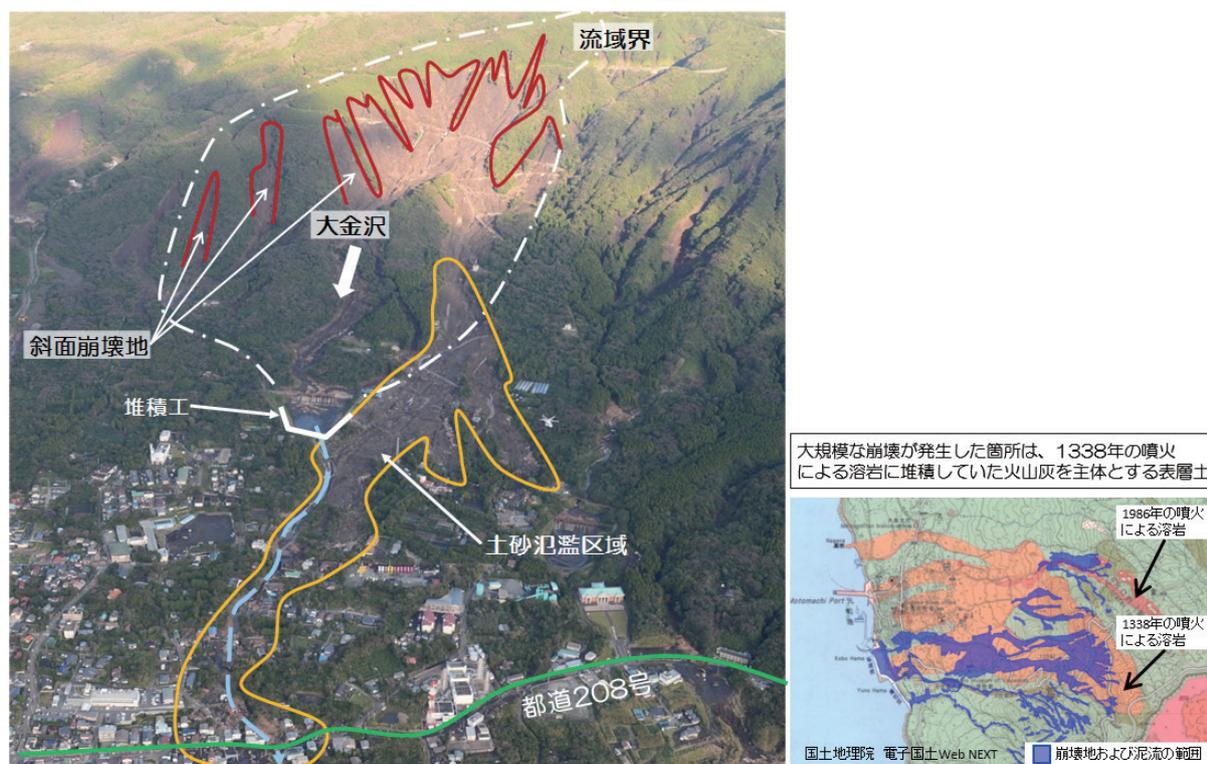
【図 2-9-4 土砂氾濫区域】

特に東京都大島町では、16日未明から1時間100mm程度の猛烈な雨が数時間降り続き、24時間の降水量が800mmを超える大雨となった。これにより、土石流が流域界を越えて流下し、土砂災害危険区域の範囲外でも被害が生じた他、大量に発生した流木により被害が拡大し、死者36名、行方不明者3名、全壊50棟、半壊26棟にのぼるなど激甚な被害が発生した。

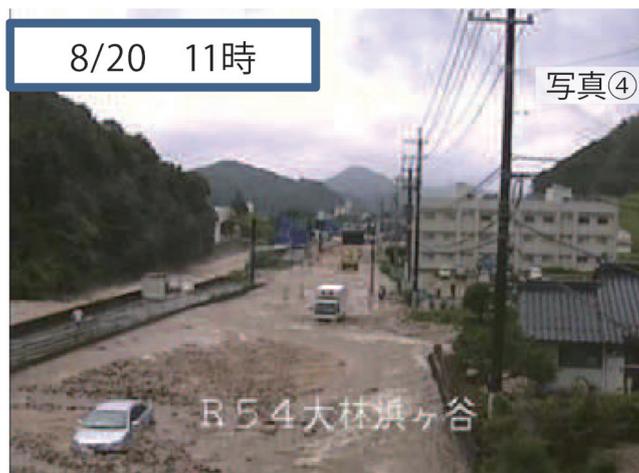
【図 2-10-4 国道 54 号 土砂流出による全面通行止め（広島市安佐北区大林三丁目）】

流出した土砂により国道 54 号が通行止め（20 時間以内に啓開完了）、J R 可部線（可部～横川間）が 12 日間運休するなど多大な被害が生じた。

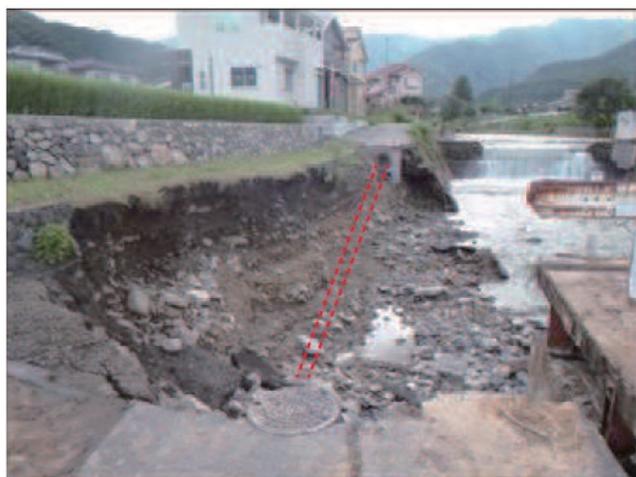
【図 2-10-5 下水道管の流出（安佐北区三入南二丁目）】

下水道施設については、安佐南区の八木・緑井地区を中心に安佐北区、西区の 48 箇所被害が発生した。発災後の 8 月 20 日より、被災状況調査と応急復旧作業に着手し、応急復旧は 10 月 5 日に完了したものの、人命救助作業や道路啓開が優先されたため、被災状況調査の完了は 11 月 12 日と約 3 ヶ月を要した。

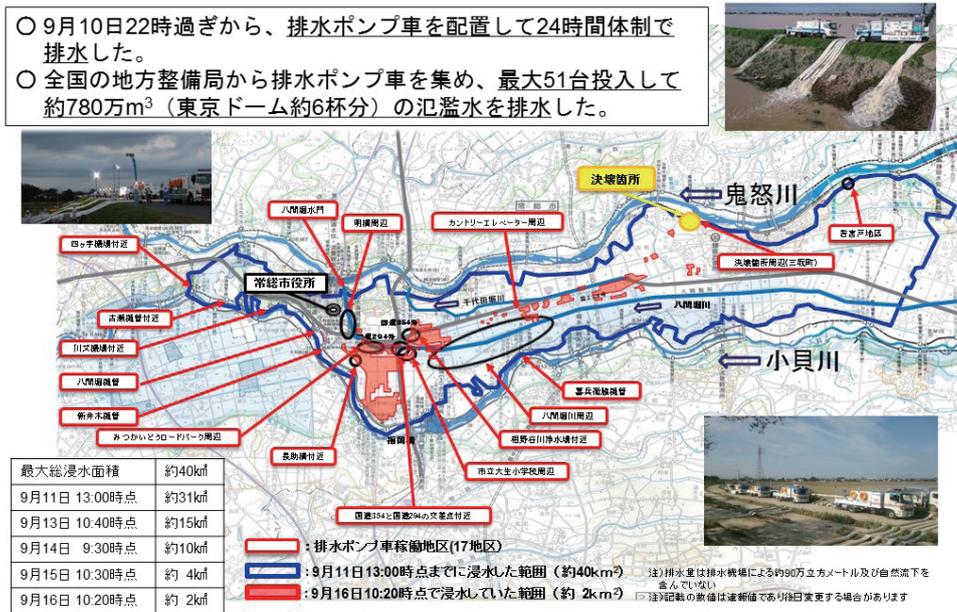
【図 2-11-10 排水ポンプ車による氾濫水の排水】

鬼怒川では、降雨や河川水位の状況より甚大な被害が予測されたことから、発災当日には北陸・中部・近畿地方整備局から TEC-FORCE の先遣隊が関東地方整備局に参集するとともに、発災前より排水ポンプ車の集結を開始し、堤防が決壊した当日には排水活動に着手。さらに、中国・四国・九州地方整備局の排水ポンプ車を加えた最大51台により24時間体制で排水活動を行い、10日間で浸水を概ね解消した。

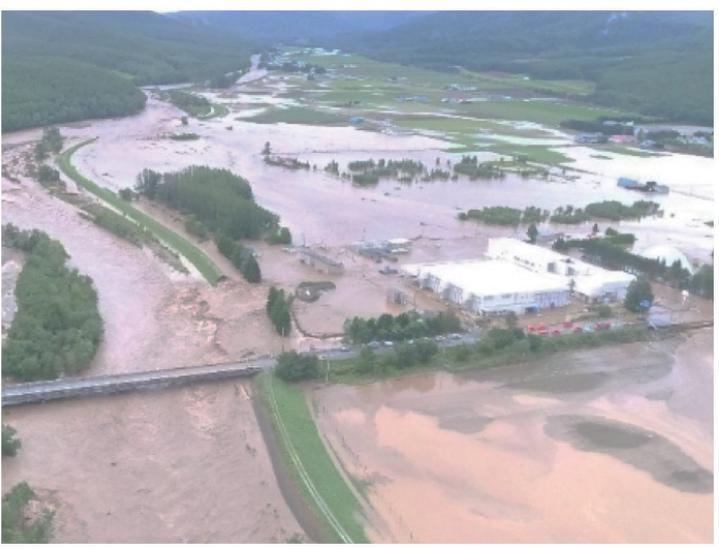
【図 2-12-6 堤防の決壊による氾濫状況(石狩川水系空知川)】

特に石狩川水系空知川では、上流の堤防が先に決壊し、その氾濫水により下流の堤防も決壊したことにより、約 130ha が浸水し、住家 183 戸や食品加工工場等が被災した(図 2-12-6)。

- 8月16日からの台風第7号等による降雨に加え、8月29日から、台風第10号による大雨に見舞われ、空知川上流の串内雨量観測所では、降り始めからの雨量が515mmに達した。
- 上流部において、越水による川裏法面の洗掘等により破堤し、下流部においては氾濫水の堤内側から堤外側への越水による川表天端の崩壊が決壊の主要因と考えられる。
- 空知川及びユクトラシュベツ川(北海道管理区間)のはん濫により、南富良野町幾寅地区において約130haが浸水し、住家約183戸、食品加工工場等が浸水。

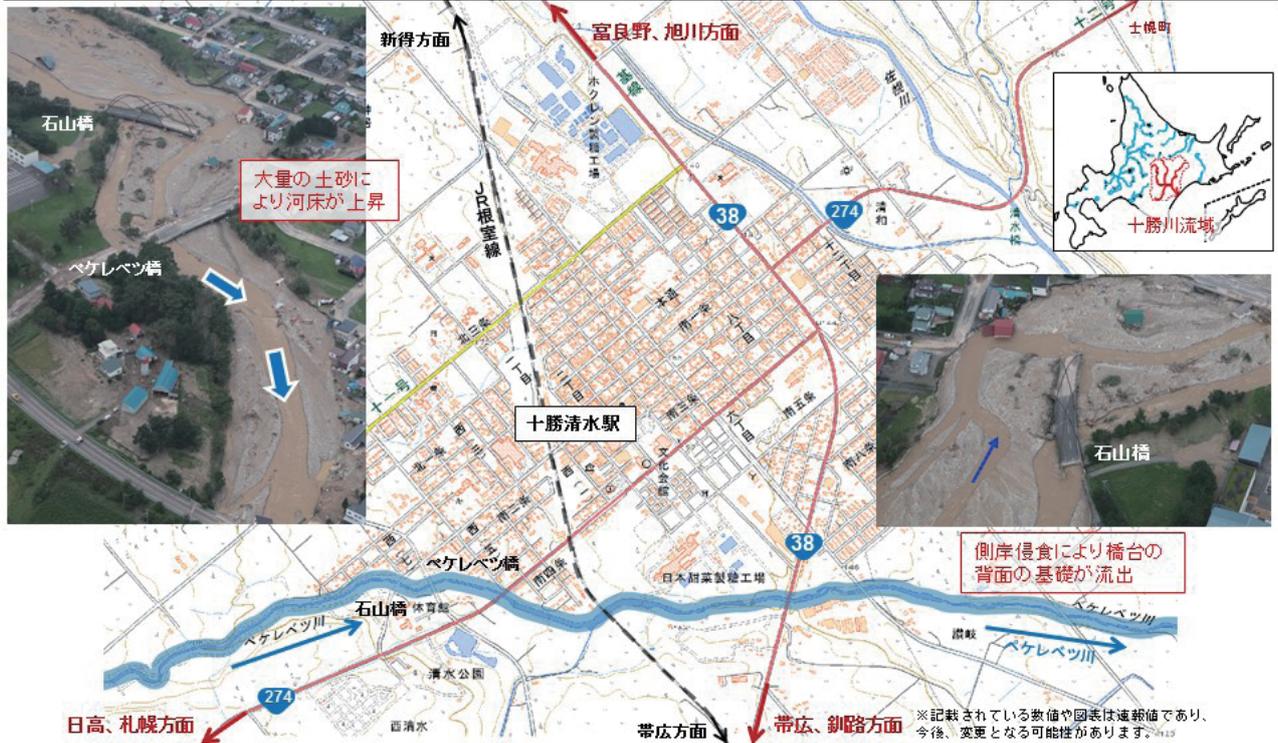
【図 2-12-9 河岸侵食などにより家屋流出や橋梁被害が発生 (十勝川水系ペケレベツ川)】

- 8月30日から31日の台風第10号による大雨により、日勝雨量観測所では、降り始めからの雨量が367mmに達した。
- 洪水出水によって多量の土砂流入や河岸侵食、河岸決壊を引き起こし、河道幅が拡大して橋台背後地形をも流出させる事象が見られた。
- 十勝川水系ペケレベツ川のはん濫により、上川郡清水町において約120haが浸水し、全壊6棟、半壊7棟、床上浸水8棟、床下浸水45棟や橋梁(JR橋、国道橋(清見橋)等)の被害が発生。

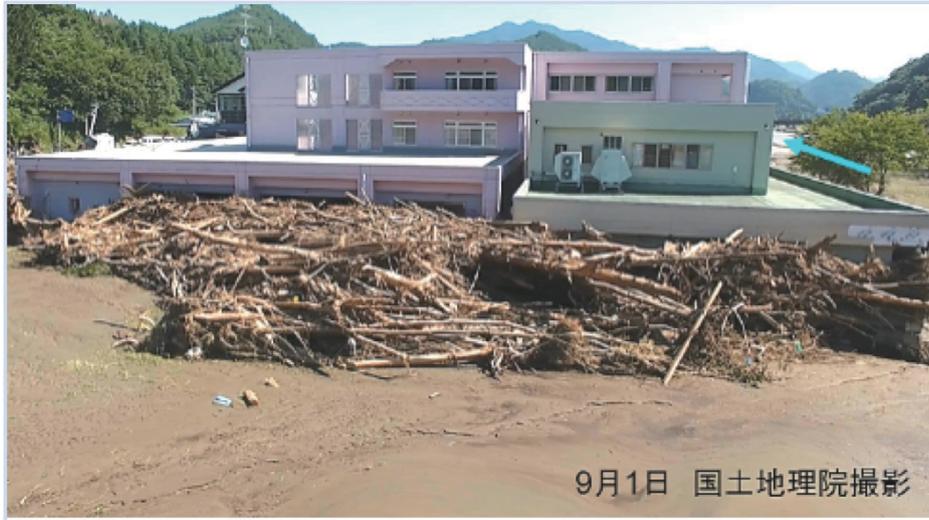
【図 2-12-10 沿川のグループホーム被災状況（岩手県小本川）】

小本川では、河川沿いの狭隘な土地の大部分が浸水したことや記録的な集中豪雨による急激な水位上昇もあり、沿川の要配慮者利用施設において逃げ遅れによる被害が発生した(図2-12-10)。

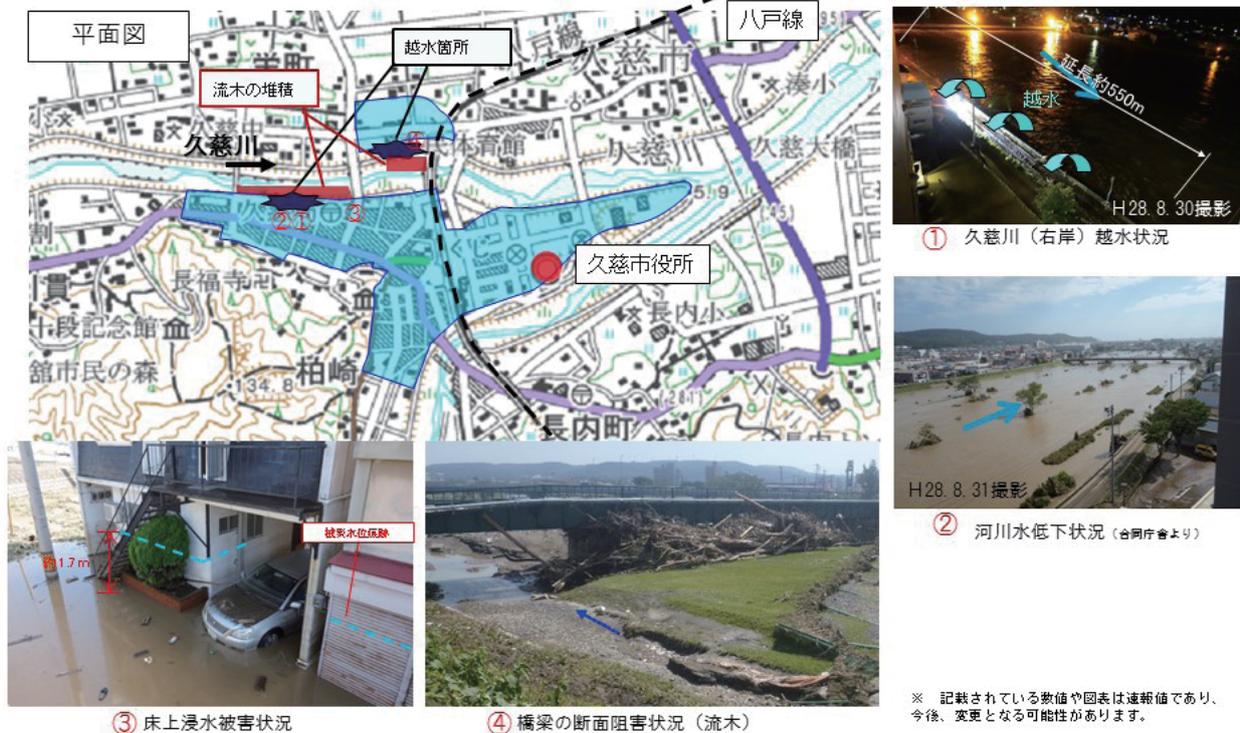
【図 2-12-11 流木を含む洪水により家屋浸水被害が発生（岩手県久慈川）】

- 8月30日から31日の台風第10号の影響により、久慈市下戸鎖では1時間降水量が既往最大の80ミリを観測する集中豪雨に見舞われた。
- 大量の流木を含む洪水により橋梁に流木が堆積するなど、流下断面積が減少し、越水した可能性がある。
- 上記の外水氾濫のほか、内水氾濫などにより床上浸水約850戸、床下浸水約150戸、浸水面積約63haの被害が発生。

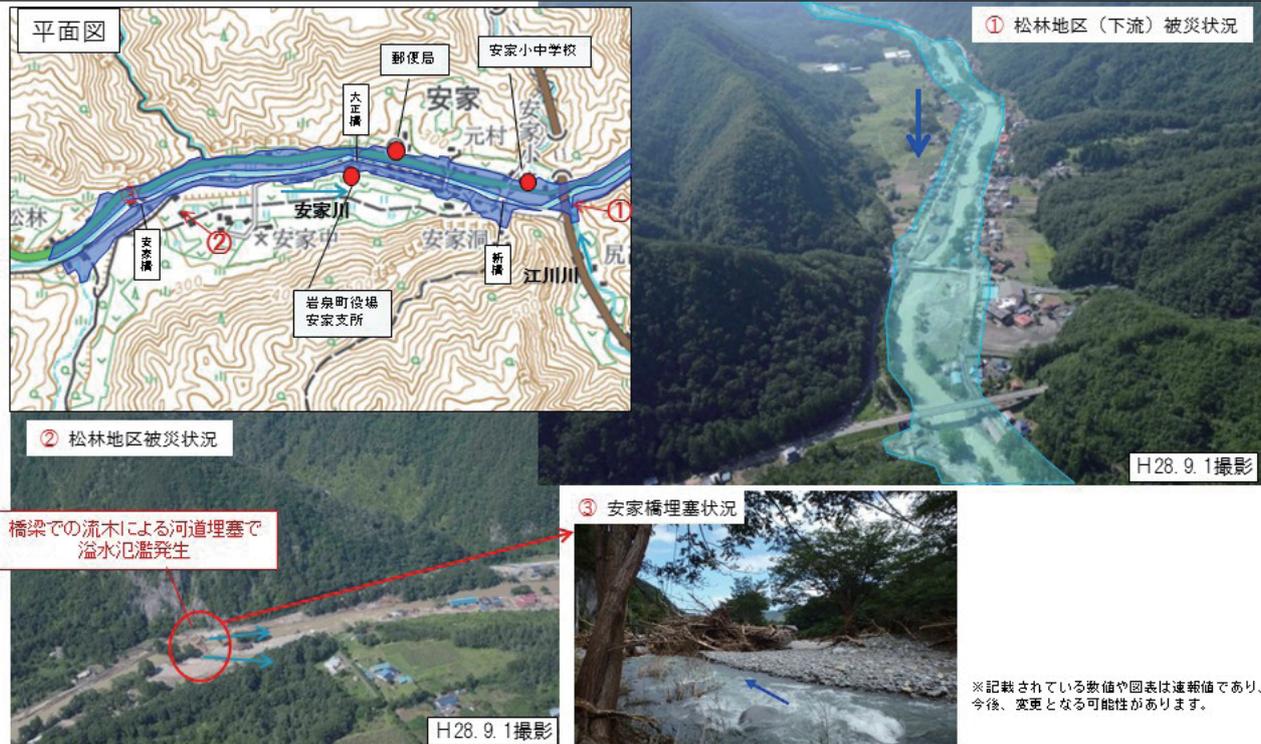
【図 2-12-12 流木を含む洪水により橋梁での河道埋塞や家屋流出被害が発生 (岩手県安家川)】

- 8月30日から31日の台風第10号の影響により、鈴峠雨量観測所において既往最大となる91mm/3hを観測する集中豪雨に見舞われた。
- 流木を含む洪水により、橋梁での河道埋塞による溢水氾濫や河岸沿いの多数の家屋が流出するなどの被害が発生。
- 床上浸水101戸、床下浸水10戸、浸水面積約17haの被害が発生。

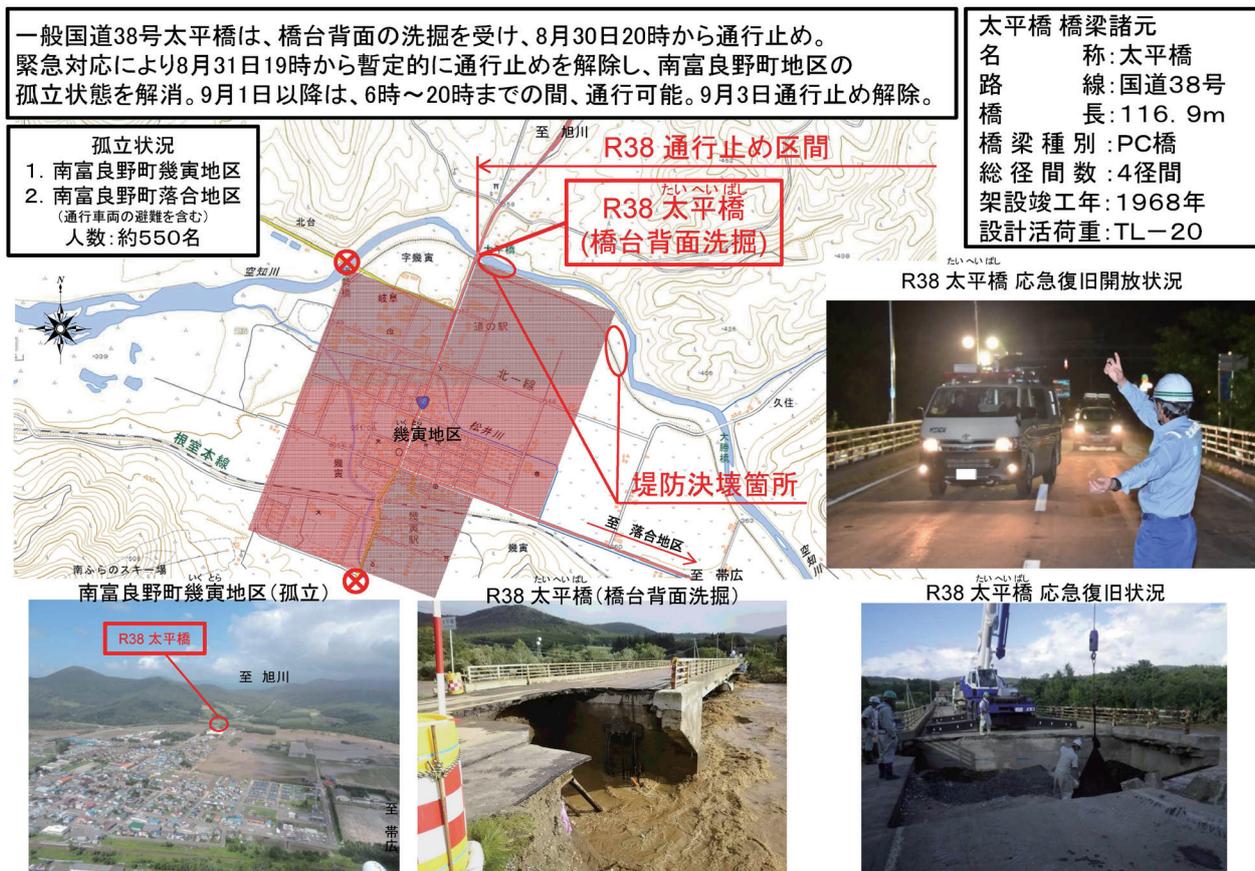
【図 2-12-14 国道 38 号太平橋の応急復旧 (南富良野町幾寅・落合地区の孤立解消)】

また、十勝地方に通じる国道を中心に落橋が相次ぎ、特に国道38号及び274号が日高山脈を境に通行止めとなり、道央地方と道東地方が分断され一時十勝地方が孤立状態となった。鉄道各線でも橋梁流出等により、道東を中心に路線網が寸断された。

河川の氾濫等により県管理道路が通行不能となり多くの孤立集落が発生した岩手県岩泉町等へ TEC-FORCE を集中的に投入し、県と連携して全力で道路啓開や流出した道路の応急復旧を進め、9月13日までに地域の幹線である4国道(国道455号、340号、281号、106号)の通行を確保。県道や町道の道路啓開・応急復旧を進め、ヘリによる救出等も進んだ結果、当初、解消まで数ヶ月とされた岩泉町、久慈市の孤立は、災害発生から1ヶ月で全ての孤立が解消した。
