第 I 編 自らの弱点を把握する！

第 2 章

過去の大規模災害が
社会経済に与えた影響

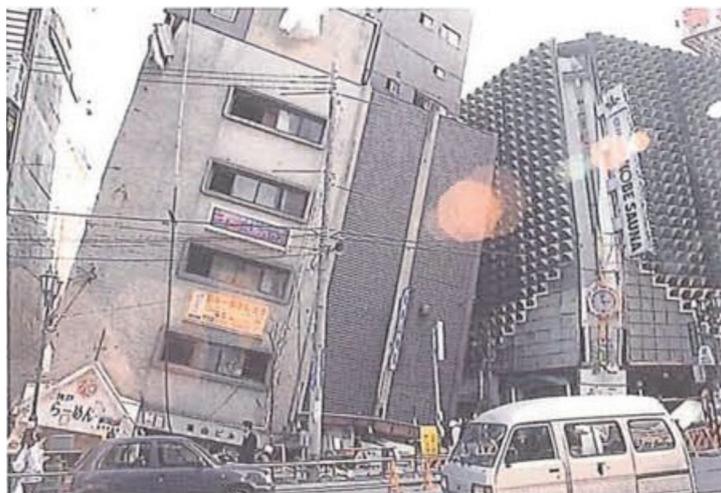
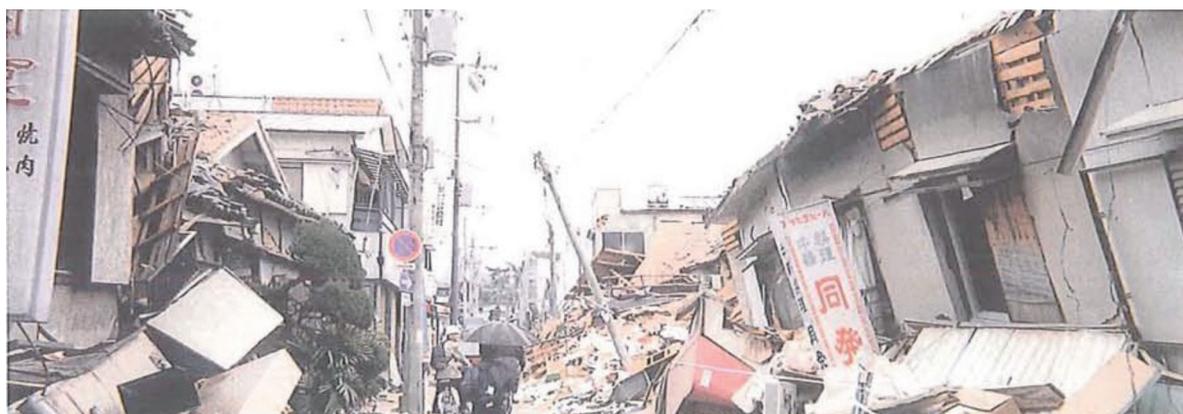
【図 2-13-4 建物の倒壊】

住家被害では、老朽木造家屋の全壊及び 1 階部分が倒壊した事例が多く、一方、外見上の損傷がなくとも基礎部分を含む主要構造部が致命的な損傷を受けている。家屋の倒壊は、神戸市から海岸に沿って東側に集中しており、人的被害の発生と地域をほぼ同じくしている。

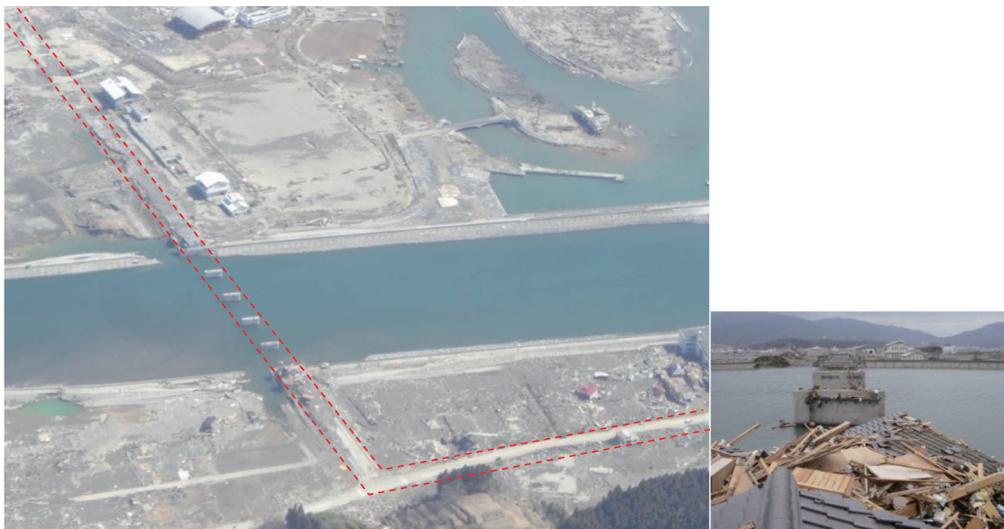
【図 2-14-8 宮城県気仙沼市（国道 45 号気仙大橋）】

特に、宮城県仙台市から三陸沿岸地域を縦走する国道 45 号を始め、東北地方の太平洋側一帯沿岸部が甚大な被害を受けた。

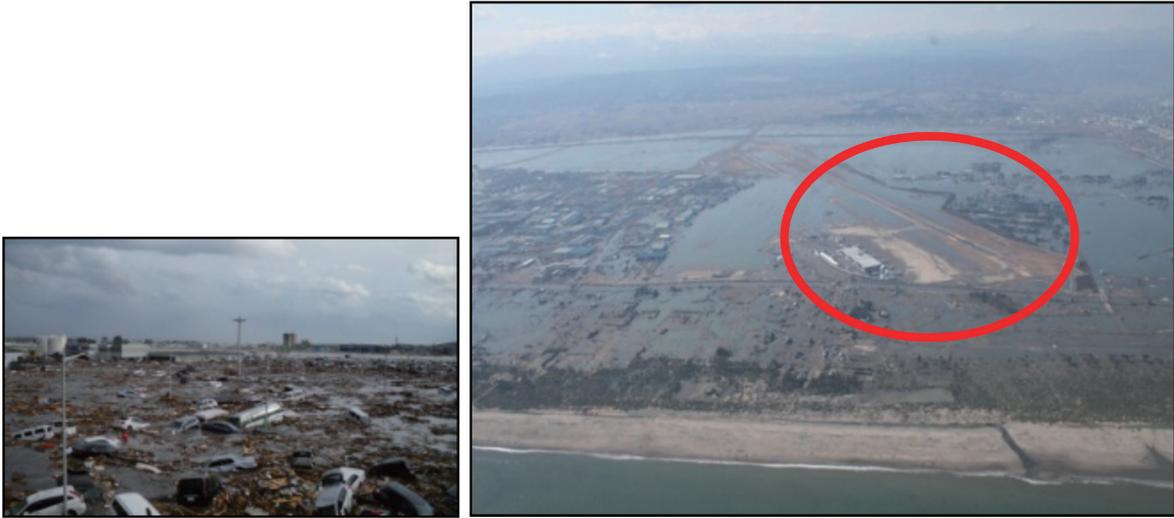
【図 2-14-12 宮城県仙台市（仙台空港）】

一方、仙台空港は、大津波により湛水が発生し、滑走路、誘導路、エプロン等に車両2,000台以上が漂着したほか、土砂やがれきが広範囲に広がり、機械設備や電気機器等が浸水するなど甚大な被害を受けた。

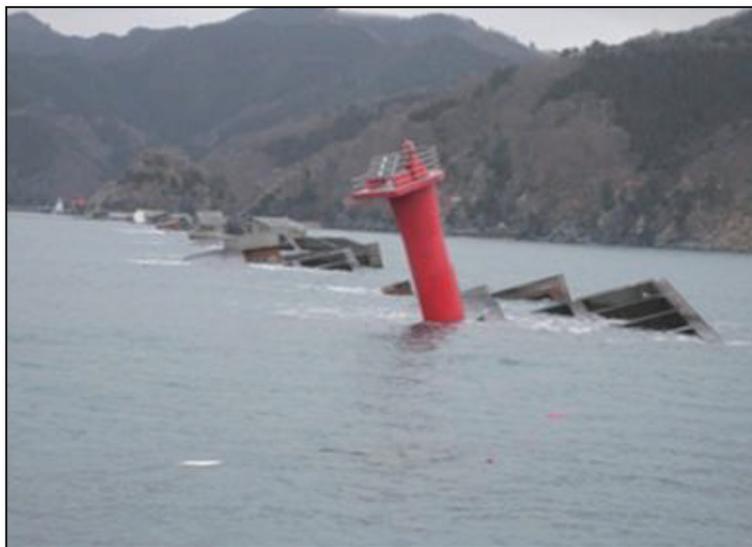
【図 2-14-13 岩手県釜石市（釜石港）】

青森県八戸港から茨城県鹿島港に至る太平洋側全ての港湾（国際拠点港湾及び重要港湾14港、地方港湾17港）が被災し、防波堤や岸壁等に大きな被害が生じ、港湾機能が全面的に停止した。

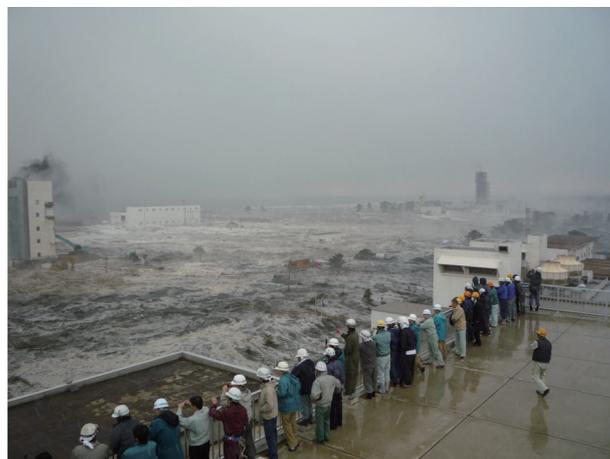
【図2-14-16 津波により被災する南蒲生浄化センター(宮城県仙台市)】

震災当初1都6県において、下水処理場48箇所、ポンプ場79箇所が稼働停止した。下水管については、642kmで被害が発生した。(平成24年3月5日時点)

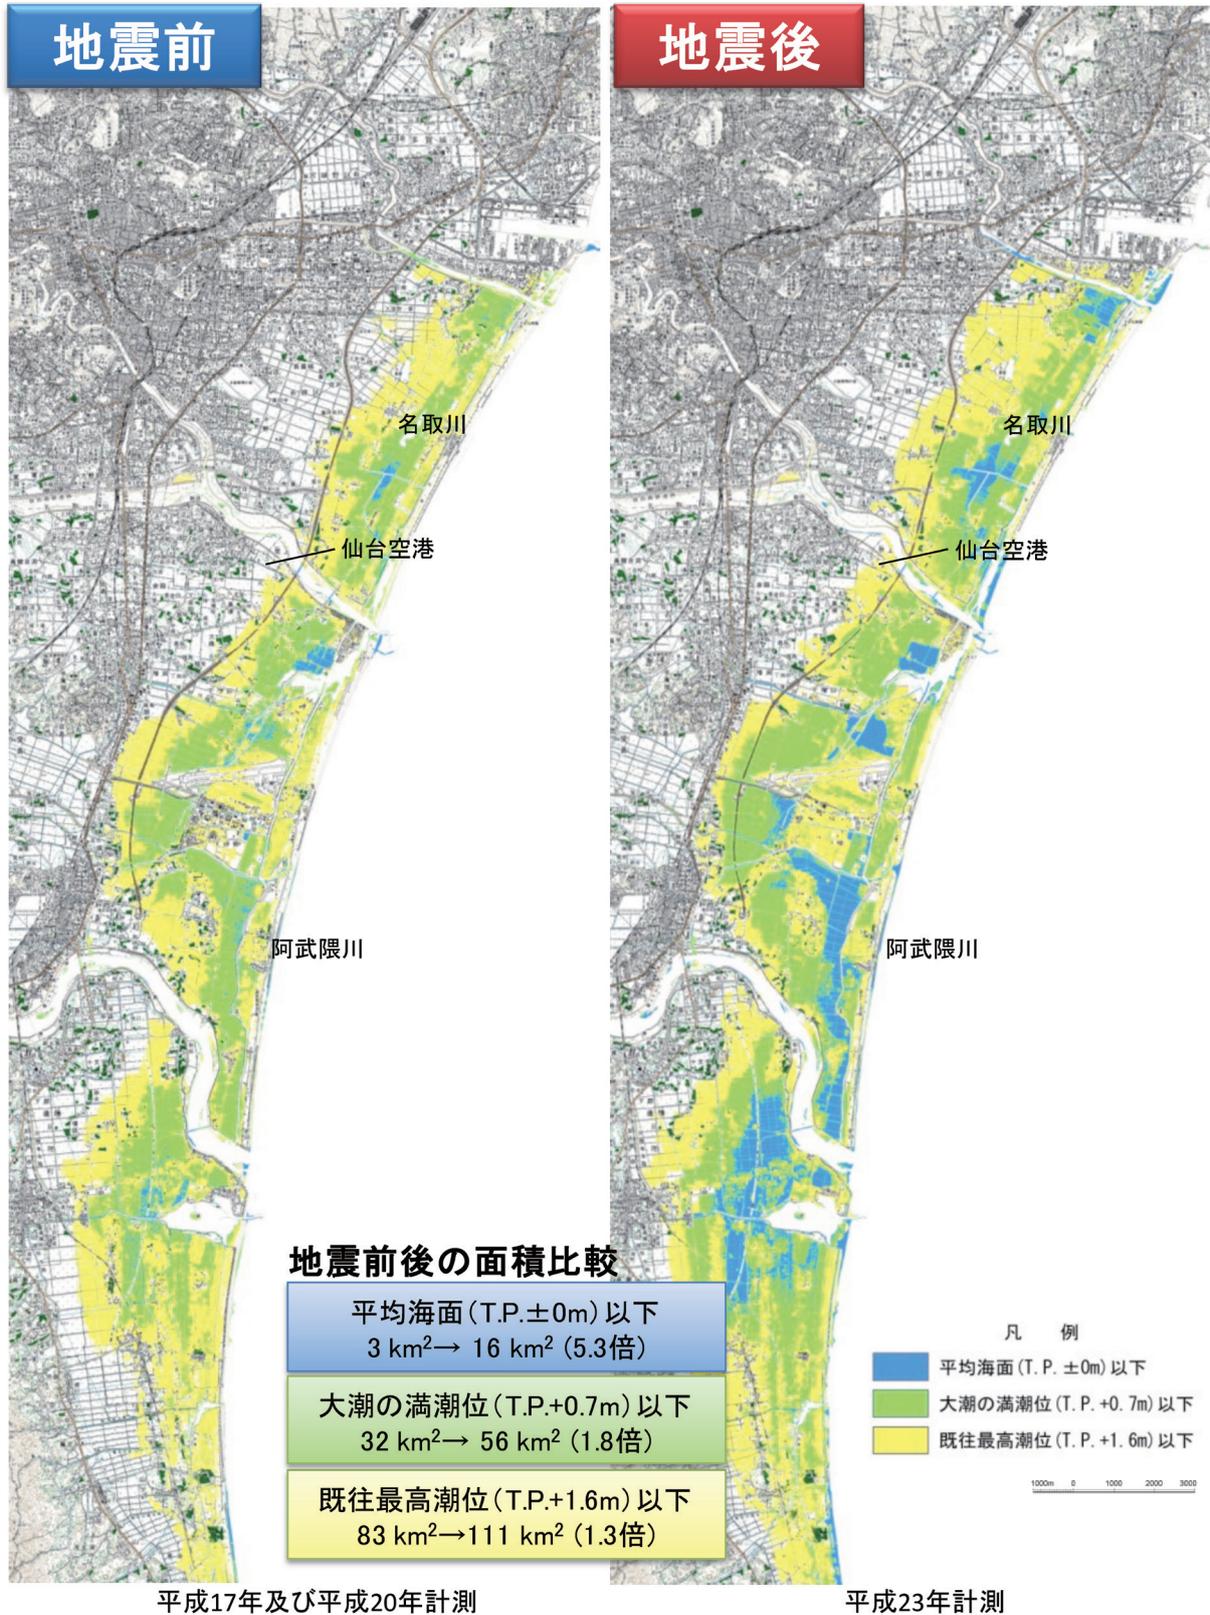
【図 2-14-17 東日本大震災による仙台平野における地盤沈下の状況】

巨大地震に伴う地殻変動により、仙台平野の海岸、平地部を始め、広範な地盤沈下が発生した。特に、仙台平野では、平均海面以下の面積が16km²と5.3倍増加、大潮の満潮位以下の面積は56km²と1.8倍増加、また、過去既往最高潮位以下の面積が111km²と1.3倍増加した。

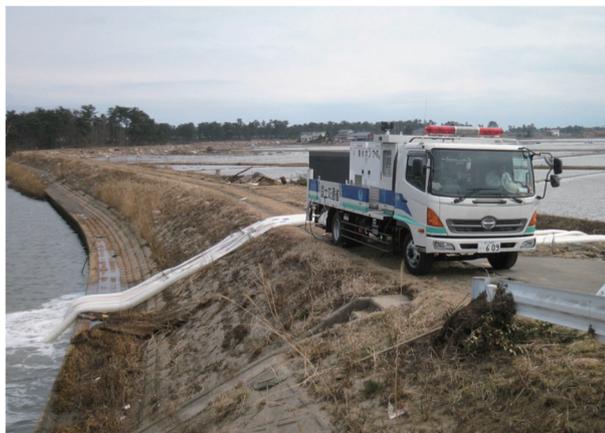
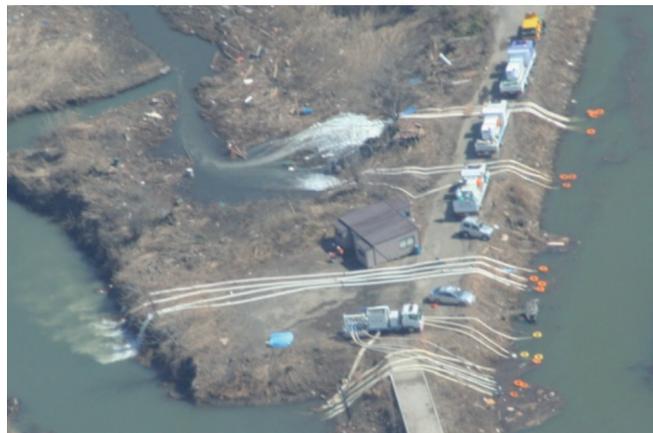
【図 2-14-20 排水作業の状況】

これらの湛水が、空港、道路等の重要なインフラの復旧活動や、行方不明者の捜索活動の支障となっていたことから、本省と東北地方整備局にプロジェクトチームを設置し、両プロジェクトチーム連携のもと、全国の各地方整備局等で所有する排水ポンプ車のうち約120台を集結させて排水を行った。

3月12日の石巻市を皮切りに、岩手県、宮城県、福島県の10市6町の67地区に、全国から延べ約4,000台・日の排水ポンプ車を投入し、24時間体制で排水を実施した。

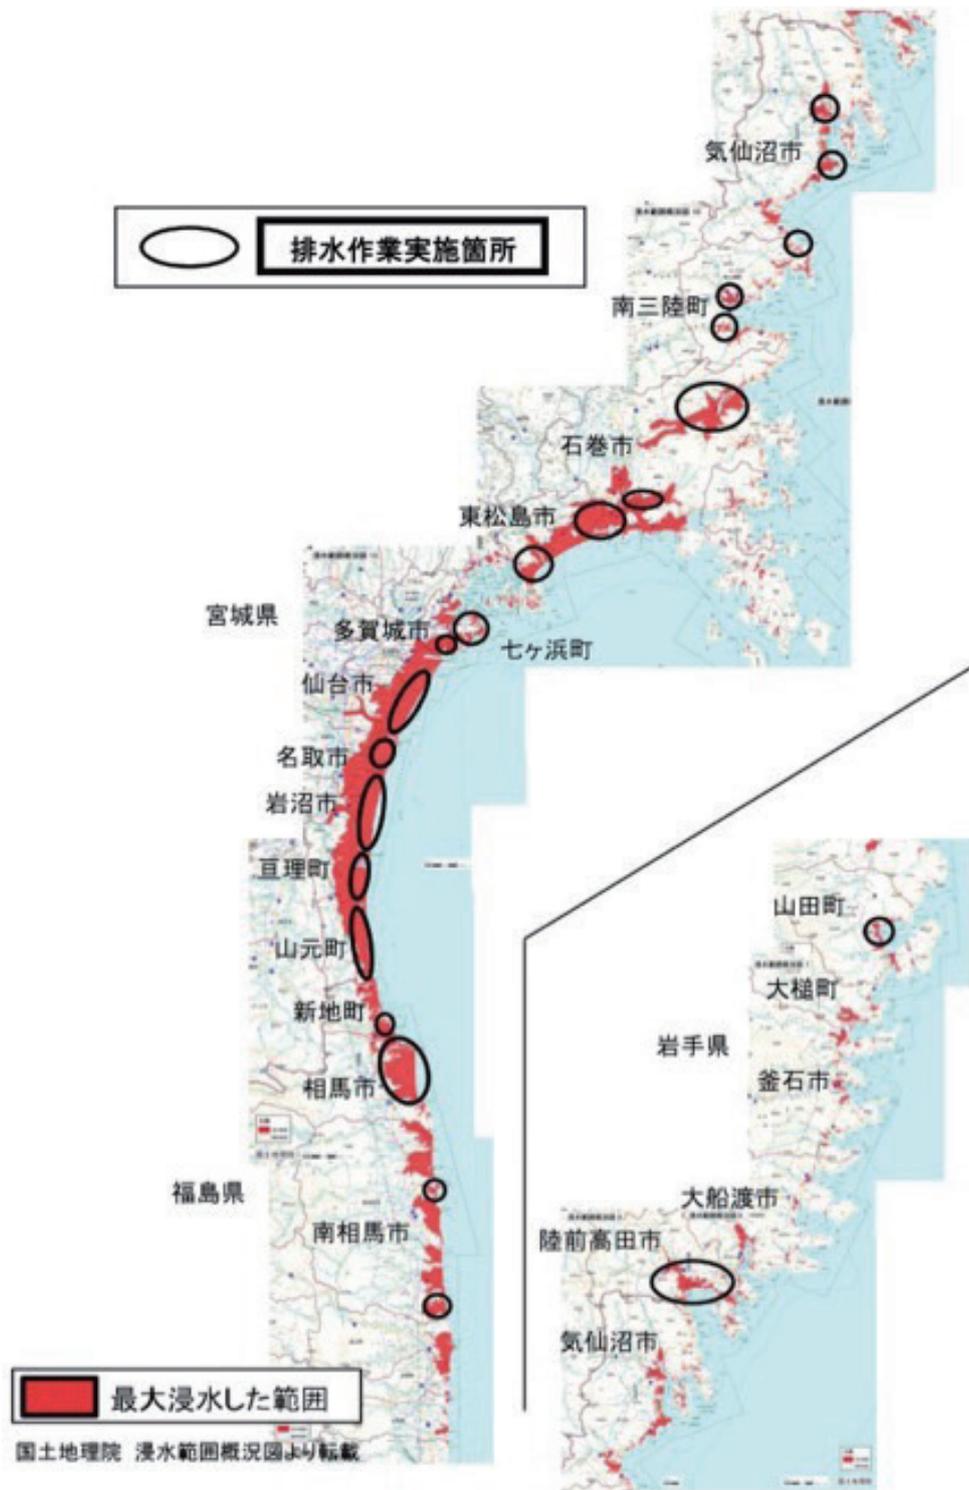
【図 2-14-22 浸水範囲と排水ポンプ車の活動状況】

特に初期の排水作業においては、仙台空港周辺の排水を重点的に実施した。仙台空港は、仙台平野の低平地に位置し、平成23年(2011年)東北地方太平洋沖地震により、周辺地域が広範囲に浸水したが、被災地への救援物資の輸送等に欠かせない施設であり、排水路等を埋塞していたがれき等の除去による自然排水の促進を図るとともに、排水ポンプ車による排水を行った。3月13日より着手した排水作業は、3月20日に本格化し、最大25台の排水ポンプ車を投入して行った。3月13日時点では、湛水していた空港周辺地区が、3月27日時点では、道路やアクセス鉄道のトンネル部が露出するまでになった。

排水作業は4月2日に完了し、4月13日からの仙台空港の旅客便の就航再開に寄与した。

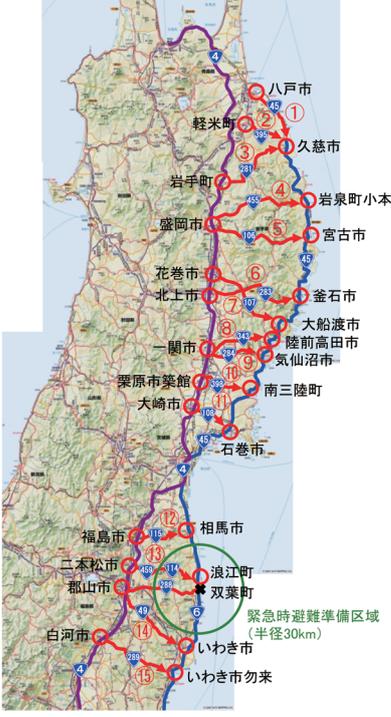
【図 2-14-24 「くしの歯」作戦による三陸沿岸地区の道路の啓開・復旧】

<第3ステップ> →3月18日：太平洋沿岸ルートの国道45号、6号の97%について啓開を終了

国道4号から各路線経由で国道45号及び国道6号までの啓開状況

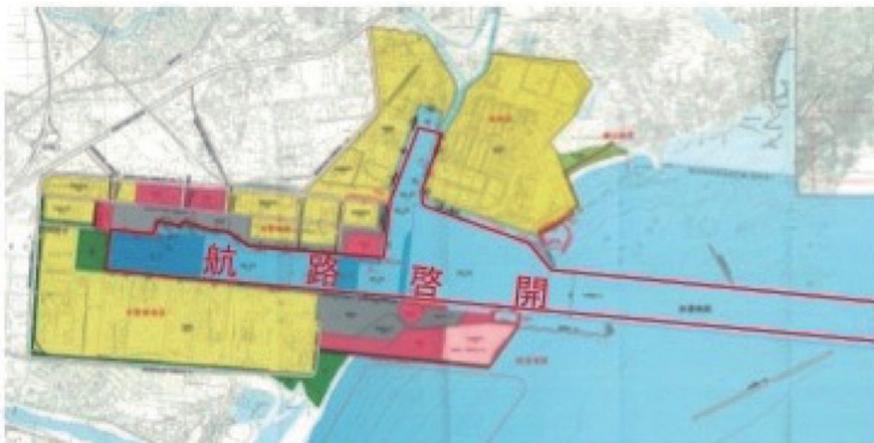
【図 2-14-27 仙台塩釜港（仙台港区）の航路啓開図】

津波警報・津波注意報が解除された翌日（3月14日）から、主要14港（八戸港、久慈港、宮古港、釜石港、大船渡港、石巻港、仙台塩釜港（塩釜港区）、仙台塩釜港（仙台港区）、相馬港、小名浜港、茨城港（日立港区）、茨城港（常陸那珂港区）、茨城港（大洗港区）、鹿島港）において、港湾局が航路、泊地等の障害物を取り除いた後、海上保安庁等が緊急輸送路の確保のための水路測量を行うという手順により、啓開作業が開始された。

発災4日後（3月15日）の釜石港、茨城港（常陸那珂港区）を皮切りに、3月24日までに主要14港全てにおいて、一部の岸壁が利用可能（船舶の吃水制限、上載荷重の制限等の利用制限のある岸壁を含む）となり、緊急物資、燃料油等の搬入が可能となった。特に、災害時の緊急物資輸送を目的に整備された耐震強化岸壁は、緊急物資輸送のみならず飼料、石炭といった平常時の貨物輸送にも利用されるなど、地域産業の復旧・復興に大きな役割を果たしている。

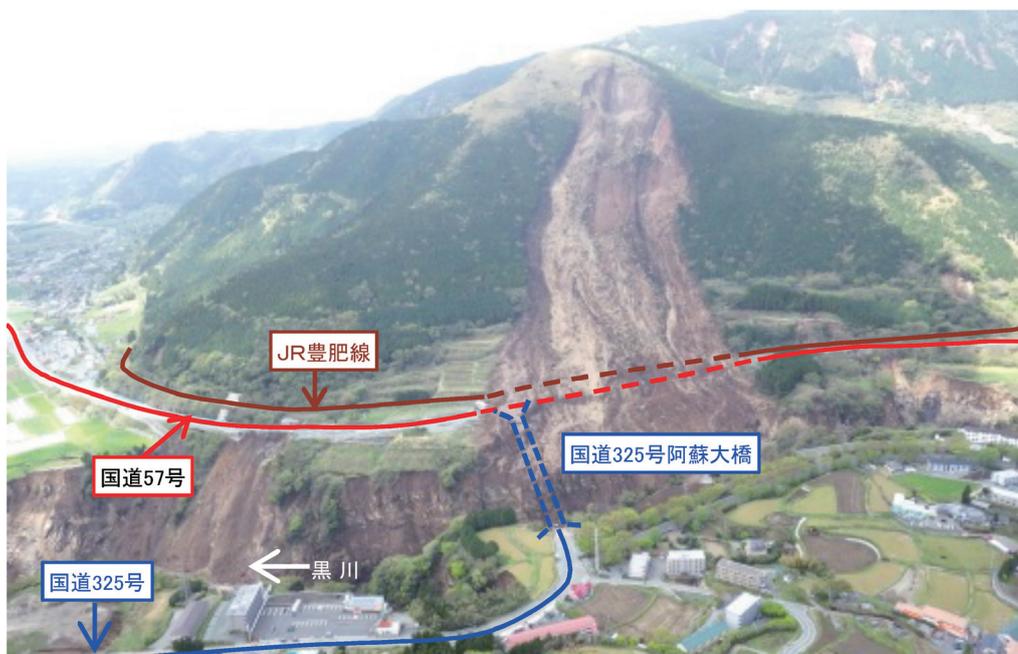
【図 2-15-3 南阿蘇村阿蘇大橋地区(斜面崩壊による道路、鉄道の寸断)】

大規模な土砂災害が発生した南阿蘇村の阿蘇大橋地区(図2-15-3)をはじめ、熊本県を中心に190件にのぼる土砂災害が発生したほか、国管理河川では白川水系、緑川水系等の3水系172カ所で堤防の沈下などの被害が確認された。

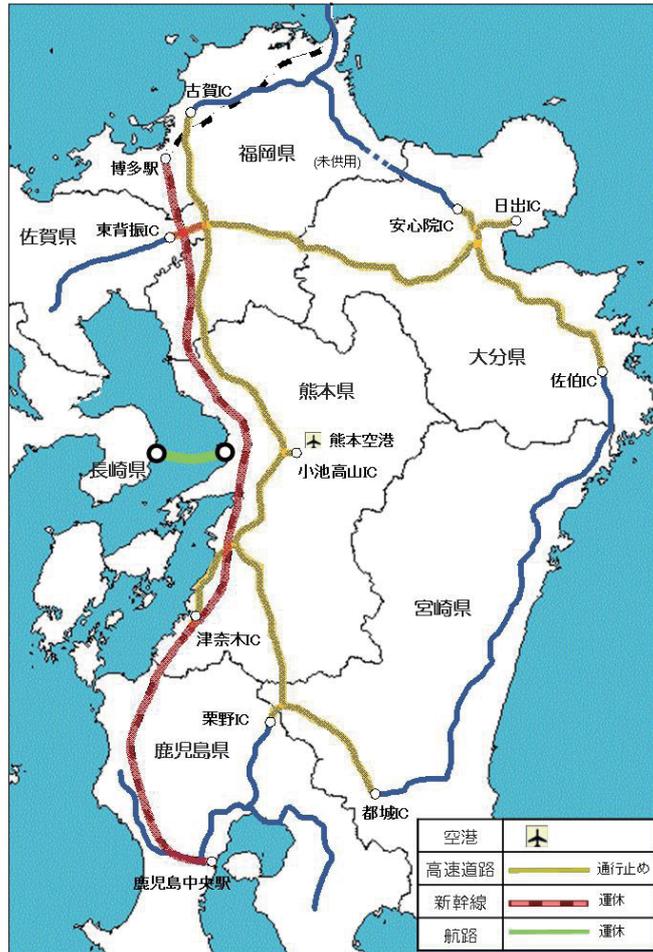
【図 2-15-4 主要インフラの被害状況 (4月16日時点)】

また、支援物資の輸送や被災地の復旧・復興に不可欠な交通インフラ施設にも多くの支障が生じた(図2-15-4)。本震が発生した4月16日時点で、高速道路は、九州自動車道をはじめとする7路線で計599kmが通行止めとなった。鉄道では、九州新幹線の回送列車が脱線し(図2-15-5)、全線で運転を休止したほか、在来線11事業者36路線が運休した。さらに、熊本空港で空港ビルの被災により全旅客便が欠航するとともに、熊本港でフェリー・コンテナ航路が運航を休止した。

高速道路、新幹線、空港、航路の被害(4月16日時点)

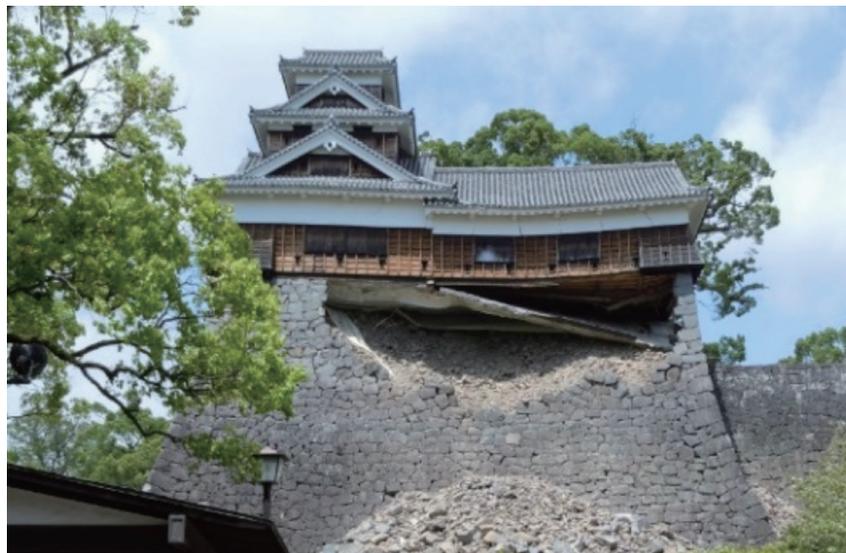
【図 2-15-6 熊本城における被害】

熊本県のシンボルの一つである熊本城において、天守閣や石垣、国指定重要文化財である櫓等が被災した（図 2-15-6）。さらに、宿泊施設等が地震による直接的な被害を受けたほか、風評被害により多数の宿泊キャンセルが発生するなど間接的な被害もあり、九州地方の観光に大きな影響を及ぼした。

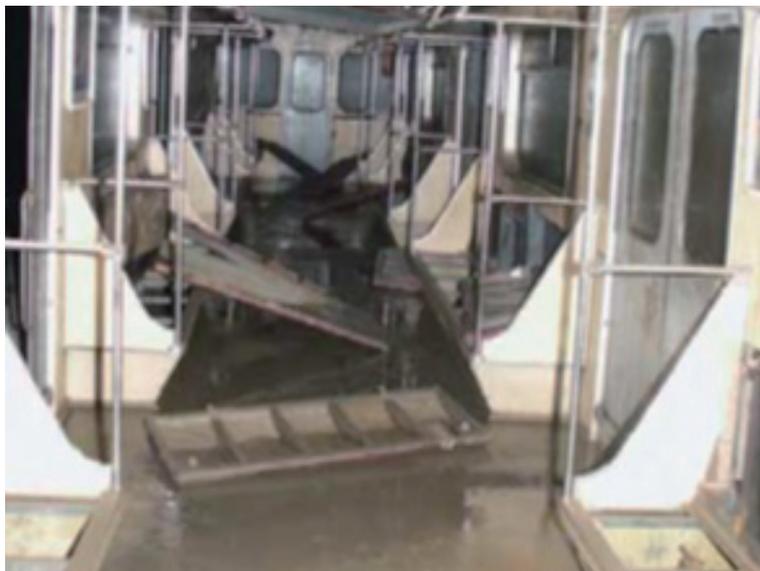
【図 2-17-4 洪水により水没した地下鉄車両】

地下鉄全線3路線が浸水し、18駅が水没し、復旧まで約半年を要した。地の住民生活に甚大な影響を及ぼした。

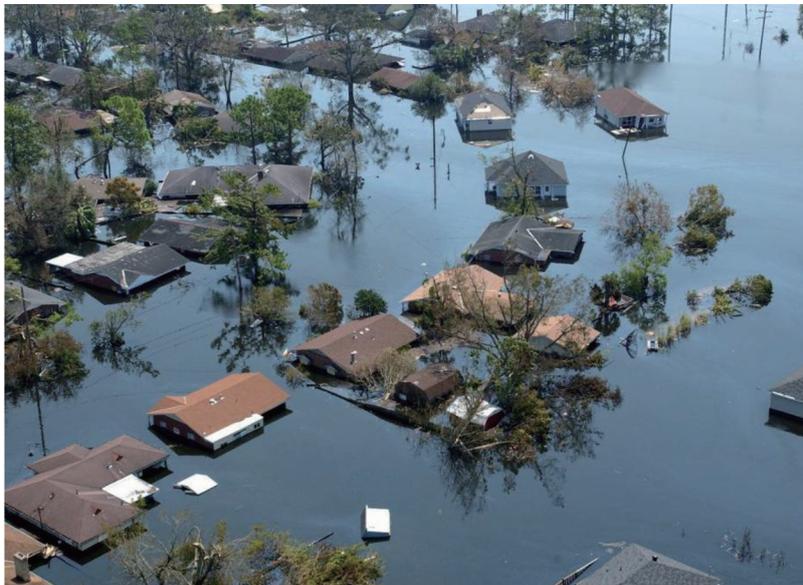
【図 2-18-1 ニューオーリンズ市の浸水状況 (出典：FEMA の HP より)】

死者1,800人以上、避難者約130万人、全壊家屋約30万戸、約960億ドルの膨大な被害が発生し、ニューオーリンズ市では、約8割が水没し、市民の約8割(約40万人)が避難した。

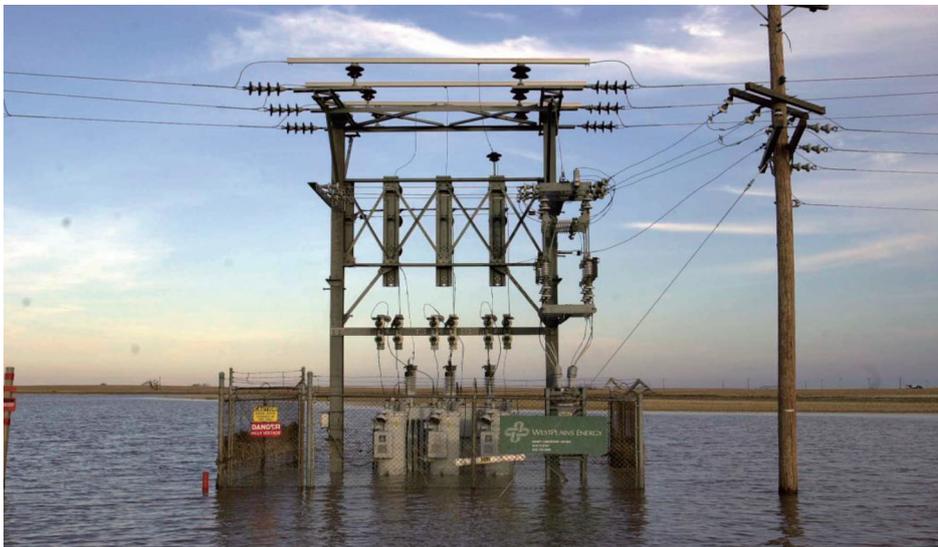
【図 2-18-6 電力施設の損傷】

15基の火力発電所の内5基、変電所263箇所が浸水被害を受け、最大300万世帯が停電し、ニューオーリンズ市内における復旧率は、3週間後で19%、4ヶ月後で95%だった。電力と通信の途絶により、現金引き出しや、キャッシュカード等の取り扱いができなくなったため、水、食料、ガソリン等が買えない状況となった。また、水没住宅からガス漏れが起こり、それが原因で火災が生じた。

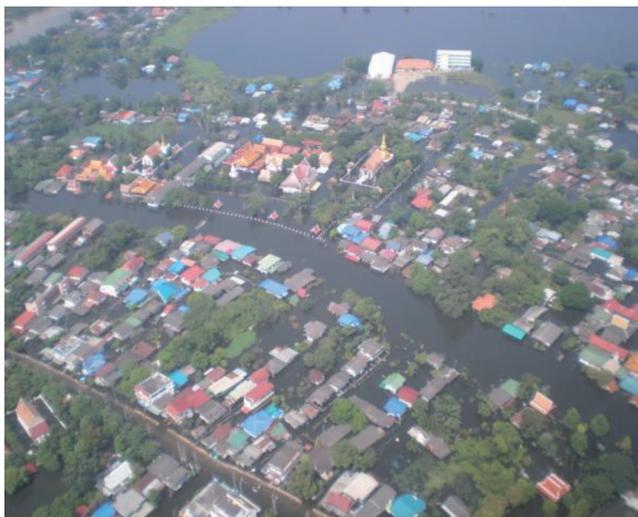
【図 2-19-1 バンコク中心部の浸水状況】

2011年6月頃からインドシナ半島では、長期的な豪雨が継続(6月から9月までの降水量は一部で平年の約1.8倍)し、タイではチャオプラヤ川が氾濫し2ヶ月以上にわたる浸水が発生。死者800名を超える人的被害をもたらした。

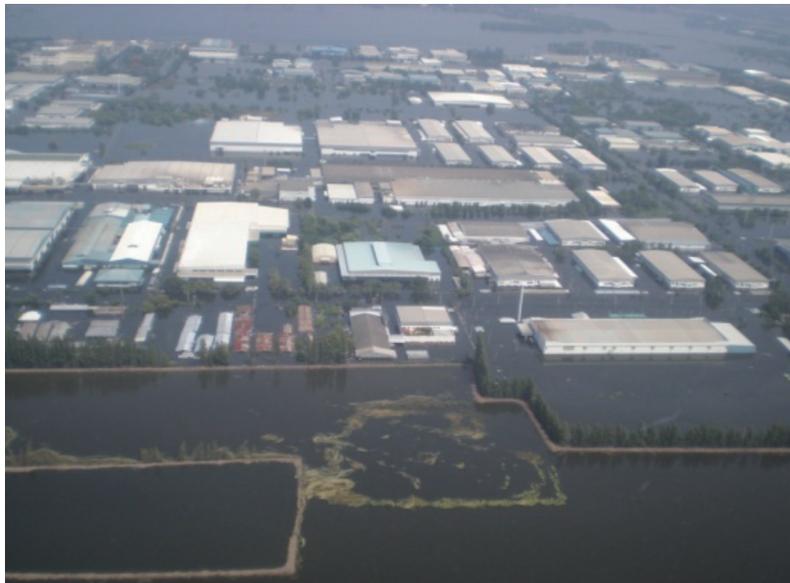
【図 2-19-3 ロジャナ工業団地の浸水状況（平成 23 年 10 月 21 日）】

7工業団地(全804社のうち日系企業約447社)でも浸水被害が発生。サプライチェーンの寸断により、日本国内の生産にも大きな影響を及ぼした。

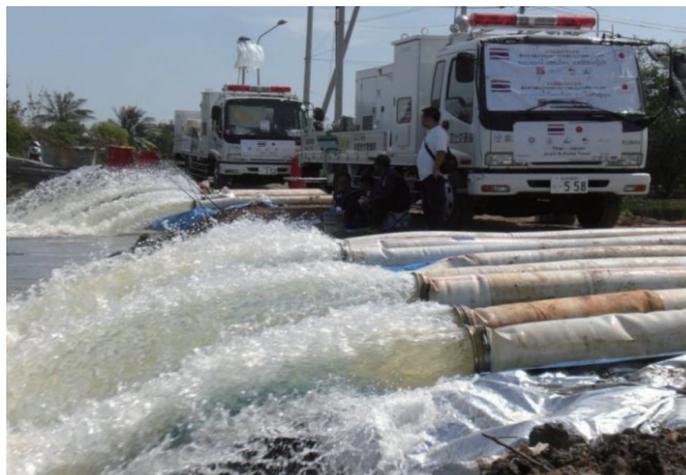
【図 2-19-4 ポンプ排水の状況】

国土交通省地方整備局、外務省、JICA、民間企業による官民連携の排水チームは、11月19日より12月20日まで32日間、51名（延べ880人・日）、タイ国工業省等との緊密な協力のもと排水作業を実施。

ロジャナ工業団地、アジア工科大学院、プライバーン町住宅地等で810万m³（東京ドーム約7杯分、25mプール約23,000杯分）を排水。

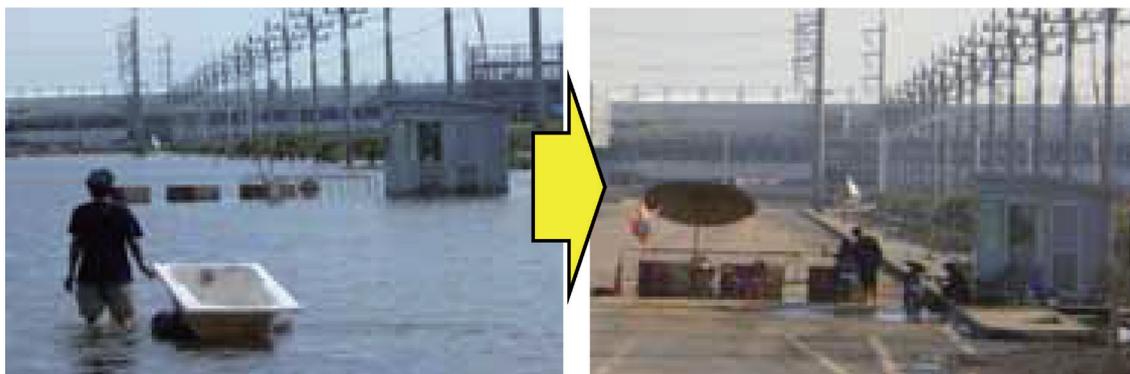
【図 2-19-5 ロジャナ工業団地排水前(11/23)】 【図 2-19-6 ロジャナ工業団地排水後(11/26)】

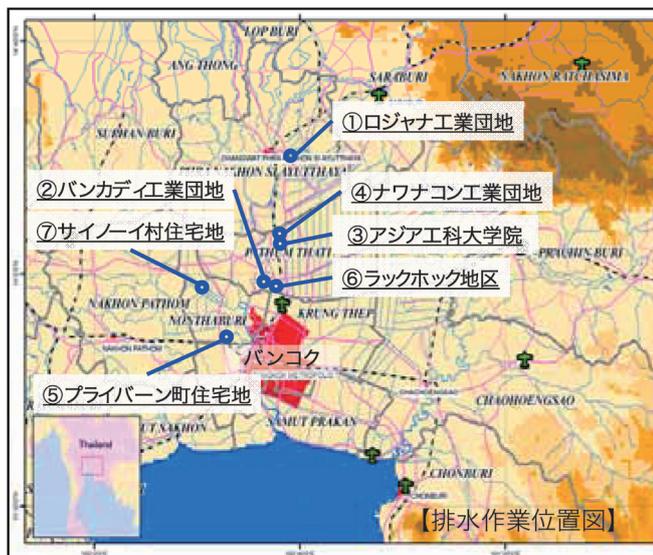
【図 2-19-7 排水作業位置図 (出典：国土地理院)】

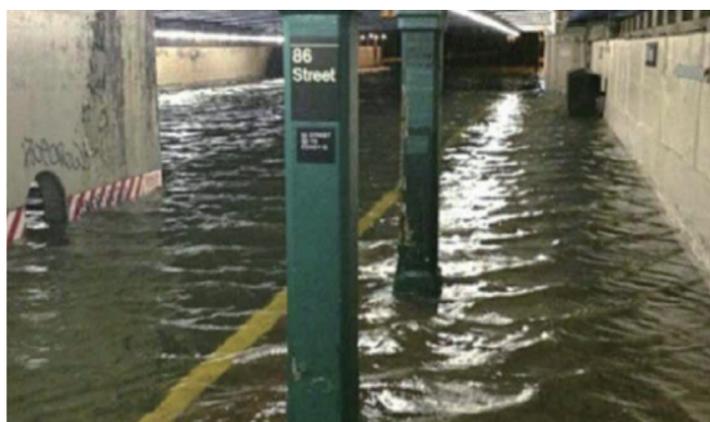
【図 2-20-2 地下鉄 86 ストリート駅の冠水状況 (©MTA)】

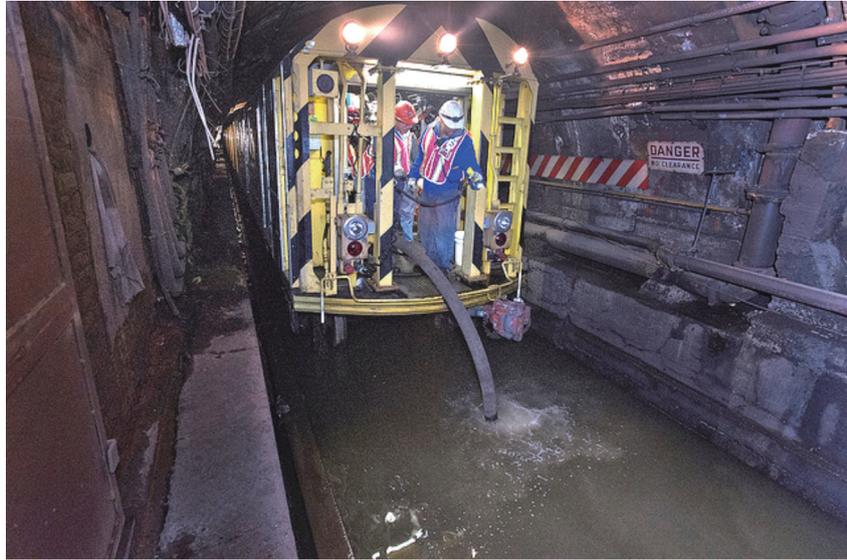
【図 2-20-7 MTA における排水活動の様子（ニューヨーク都市交通公社（MTA）提供）】

事前に車両の避難措置を行ったにもかかわらず10日以上地下鉄が運休した区間がある等、都市機能に甚大な影響を与えた。

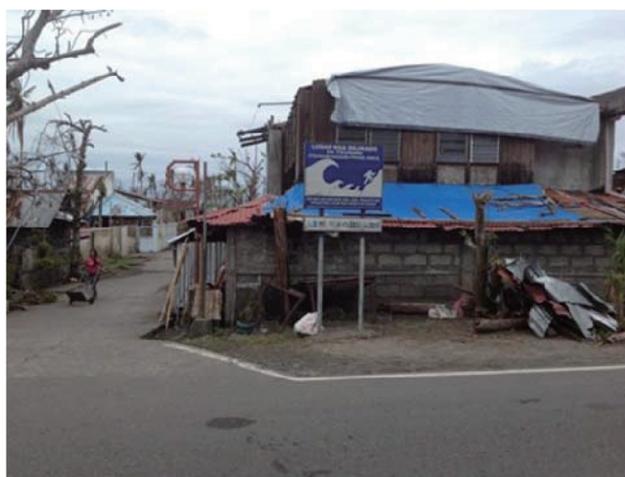
【図 2-21-3 サンペドロ湾外：ドラグ (被害は限定的)】

国際緊急援助隊専門家チームの現地調査結果によると、甚大な被害を受けたサンペドロ湾周辺は、暴風と高潮による被害が大部分で、高潮は沿岸部で5m～6mに達し、津波のように段波状になって沿岸部を襲ったものと考えられる。

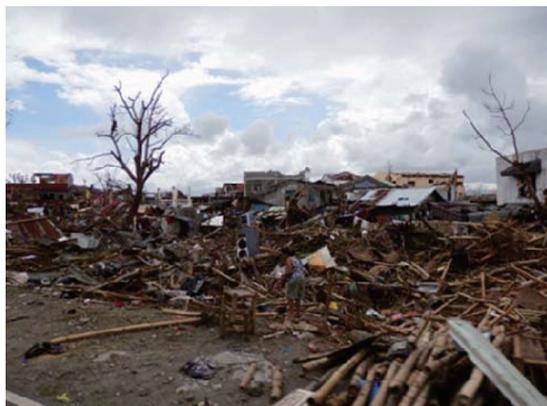
【図 2-21-4 サンペドロ湾の内側：タナワン（深刻な被害）】

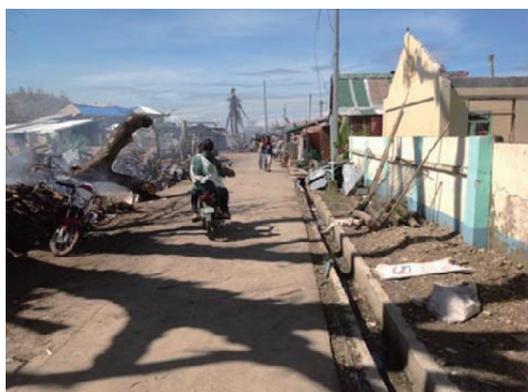
【図 2-21-5 サンペドロ湾の入り口：マラブット（中規模から深刻な被害）】

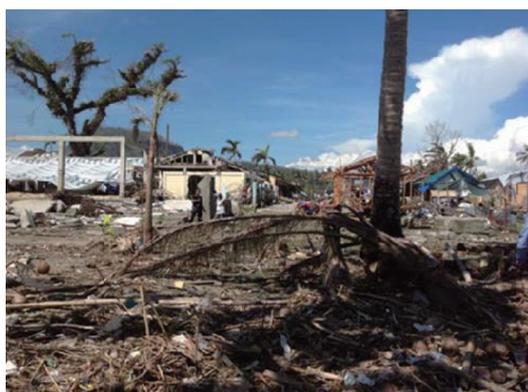
【図 2-21-6 サンペドロ湾奥：サンアントニオ（極めて甚大な被害）】

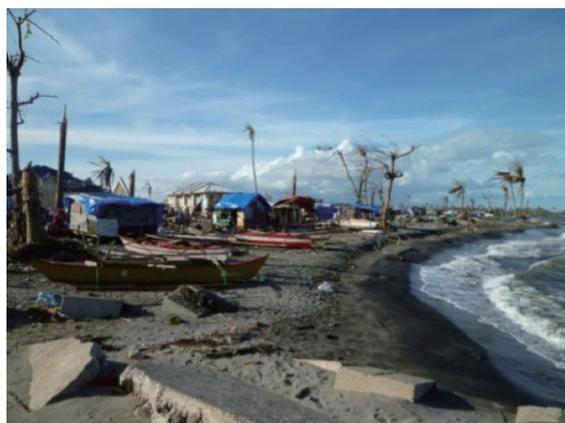
【図 2-21-7 タナワン周辺の漁村の被災状況】

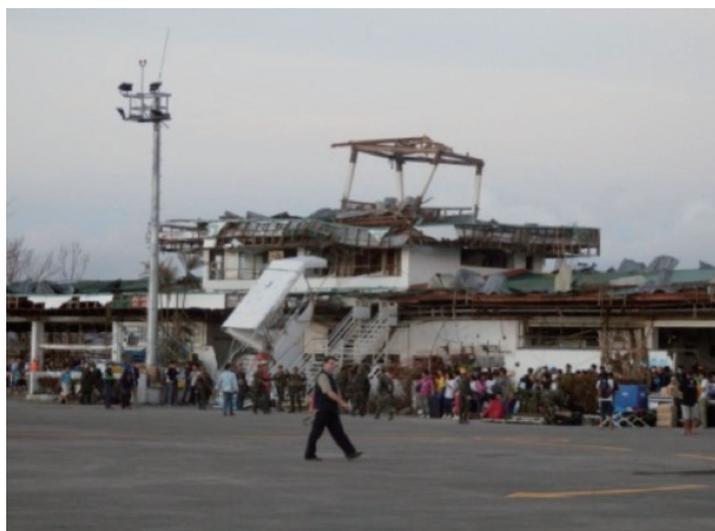
【図 2-21-9 タクロバン空港ターミナル被災状況】
