①技術研究開発テーマ名	水防意識向上に関する調査研究 －水害経験の継承による、水防意識向上に資する具体的な方策の検討－
②研究代表者	
氏名	所属・役職
喜田 愛子	関東学院大学 工学部 社会環境システム学科 助手
③共同研究者	
氏名	所属・役職
知花 武佳	東京大学 大学院工学系研究科 講師
小池 利佳	関東学院大学 工学総合研究所 研究員
難波 匡甫	法政大学 サステイナビリティ研究教育機構 研究員
宮村 忠 (アドバイザー)	関東学院大学 名誉教授
④背景・課題	
<p>江戸時代以来、東京東部地域（東京低地）の市街が進むにつれ、利根川・荒川・隅田川の氾濫や高潮時には、大小の水害が発生した。明治末になると、東京低地に立地した近代工場において制限なく実施された揚水の影響により、工場周辺では地盤沈下が表面化し、大潮時に浸水する状況が生じた。</p> <p>こうした状況を受け、高潮防禦施設として整備されてきた防潮堤・防潮水門は、一定程度の高潮や洪水に対して効果を発揮している。しかし反面、地域の安全性を担保している防潮堤・防潮水門は、市街地と河川を物理的に分断する存在でもあり、地域住民の河川に対する関心を低下させ、延いては地域住民の水防意識の低下の一因になっているとも考えられる。</p> <p>地域の安全性には、堤防や水門などの土木構造物や災害時の防災無線といった「公助」だけでは限界があり、近年「共助」や「自助」の重要性への社会的認識が深められている。自助の充実には、地域住民の防災意識が不可欠である。地域の防災力を高め、安全性を向上させるには、地域住民の防災意識のあり方が深く関わっていると理解することができる。地域住民が河川に対する関心が低下している東京東部地域において、自助に関する対策には検討の余地が多分に残されているのが現状である。</p>	
⑤技術研究開発の目的	
<p>東京東部地帯（東京低地）を中心に、全国各地における水害経験において、水防意識を何らかのかたちで継承していると考えられる事例を収集・分析することで、現在の河川管理に対して、「地域住民の水防意識の向上」に関する新たな方策を提言することが本研究の目的である。</p>

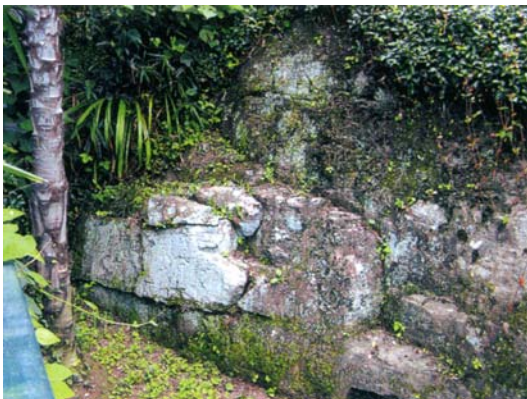
寛保洪水位磨崖標（長瀨町）

寛保2年の大洪水碑「寛保洪水位磨崖標」は、埼玉県秩父郡長瀨町野上下郷磨崖の岸壁に「水」が刻まれたものである。この水が寛保2年8月1日の洪水位を示している。同様に、埼玉県川越市久下戸の氷川神社境内の一对の石燈籠のうち、社殿に向かって右側の石燈籠が「寛保洪水標」であり、その足元に寛保2年の洪水位が彫り込まれている。

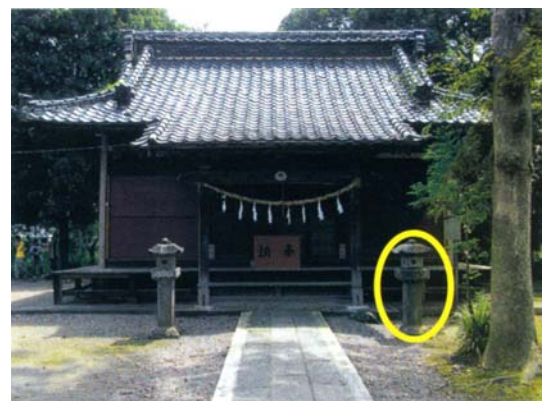
寛保洪水標（川越市）

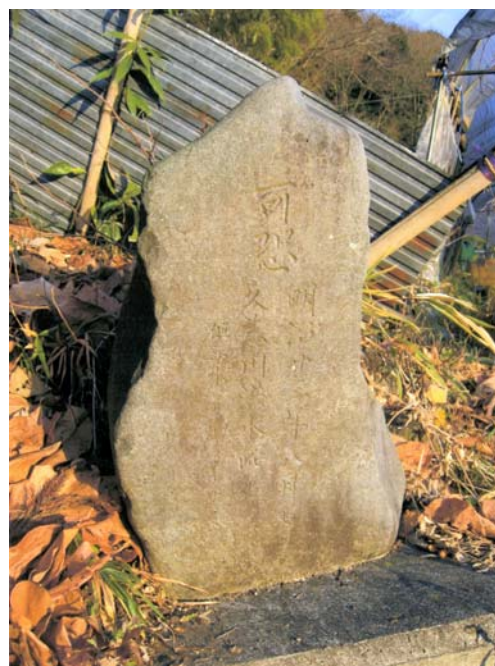
「可恐の碑」（久野瀬諏訪神社下）

これらの記録とは別に、大子町の久野瀬諏訪神社下と JR 水郡線の袋田駅北の踏切近くにそれぞれ「可恐の碑」が置かれている。それらの碑は、明治23年8月7日の洪水を記録しているもので、前者には「洪水時には碑の場所まで浸水し、平水時より増水すること約6cm」と記され、後者には「洪水は未曾有のものであり、周辺の耕地は流亡し、平水時より約6.7cm増水」と記されている。

久慈川において、水位の観測・想定可能な既往洪水は、大正9年の洪水以降10件とされ、そのうち昭和61年が最大と考えられている。ただし、「可恐の碑」に記されている洪水位は、昭和61年時の水位とほぼ一致していることから、明治23年の洪水は既往最大もしくはその値に近い洪水であったことが推察できるのである。

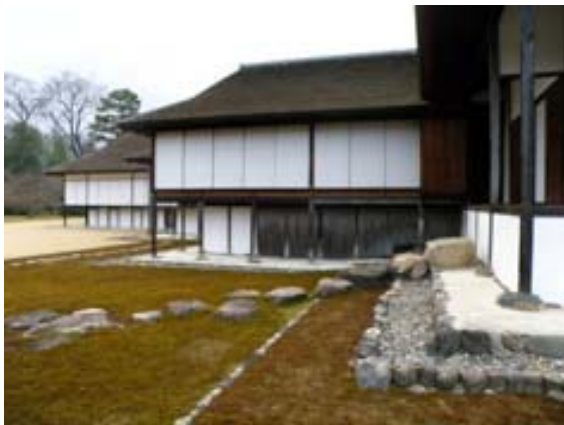
高床になっている書院

建築様式や造園形態への評価とは別に、桂離宮を理解するうえで、立地条件を見逃すことはできない。桂川に隣接した敷地は、浸水しやすい自然条件を有している。敷地周辺の生垣は、洪水によりゴミが敷地内に浸入することを防ぐ役割を担っている。また、書院の高床は洪水により水に浸からない対策である。桂離宮の素晴らしさは、洪水対策である高床や生垣を建築美にまで昇華している点にあるとも言える。

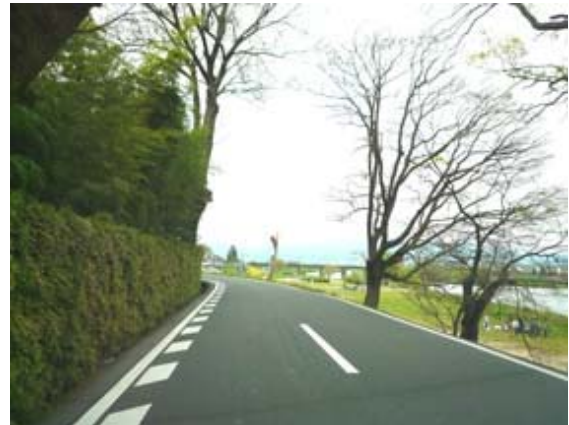
桂離宮の生垣と桂川

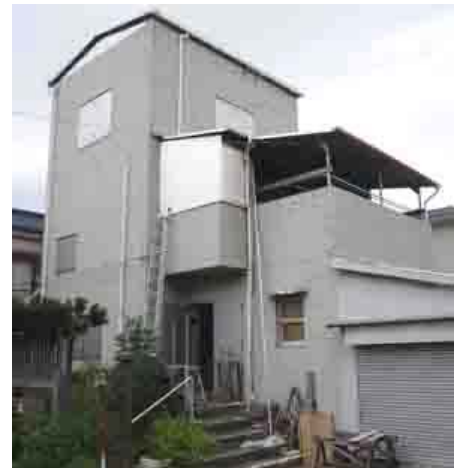
3階建ての倉庫

江戸小紋では、小紋染めの資材（生地や型紙）が水に浸かり、使い物にならない状況が生じた場合、江戸小紋という伝統文化そのものが途絶えてしまうことから、その資材の保存に神経を使っているとのことであった。もともと、平屋の土蔵に資材を保管していたが、伊勢湾台風後の荒川の堤防整備の際に、現在の3階建ての倉庫を建設し、水害に備えたそうである。現在でも、倉庫や作業場のメンテナンスには気を使っていて、外壁塗装も手を抜くことなく行なっている。

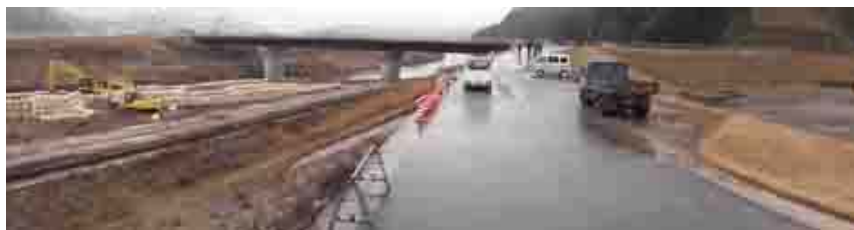
平成 16 年の破堤箇所（豊岡市立野）

豊岡市でも平成 16 年台風 23 号によって大洪水が発生した。整備された堤防に対する信頼過多により、立野の堤防において多大な被害が生じた。治水対策である堤防整備と地域住民の水防意識をどのようにバランスさせるかという「堤防文化」の育成が課題であると考えられる。

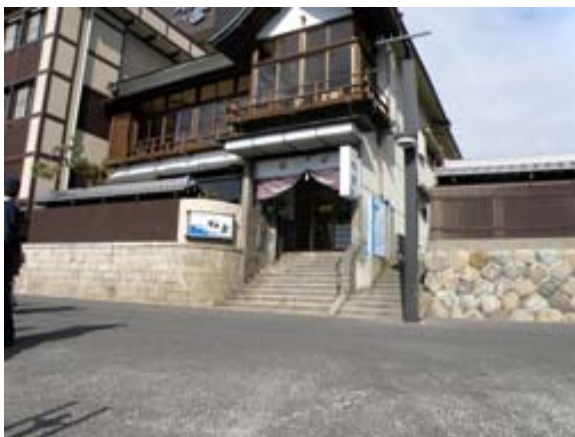
長良川右岸に建つ水屋の旅館

長良川鵜飼の観光客の宿泊施設が、川沿いに並んでいる。エントランスが階段であることは、不特定多数が出入する旅館として、不便も多いと思われるが、洪水対策として水屋になっている。

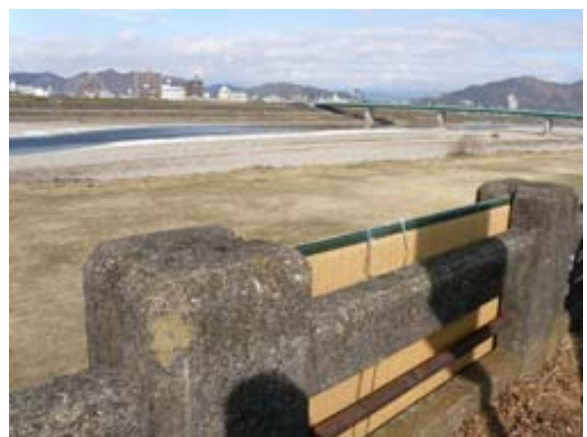
長良川の特特殊堤（洪水時に畳を挿入する）

長良川では、神明神社に陸閘門があったり、畳を挿入する特殊堤が整備されるなど、利便性と水防の両立が図られている。

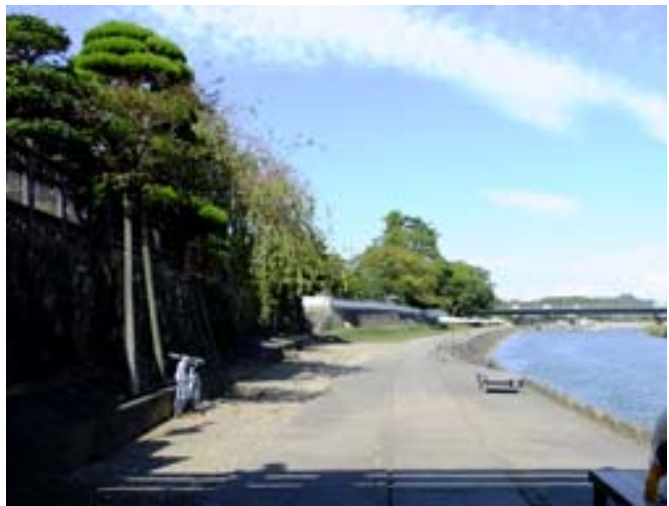
水屋になっている五十鈴川左岸のおかげ横丁

内宮の門前には「おかげ横丁」があり、五十鈴川沿いに店が建ち並んでいる。それらは店舗は、水屋となっていて、所々通りから川に降りることのできるアプローチが確保されている。

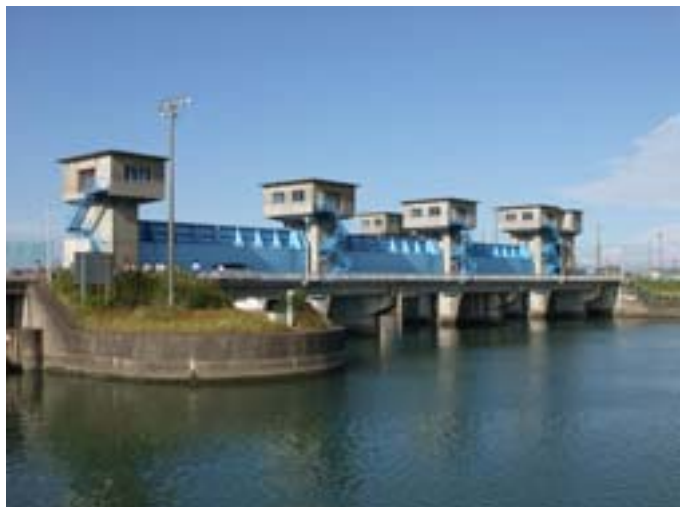
勢田川河口に位置する防潮水門

伊勢神宮外宮脇に勢田川が流れている。昭和49年の集中豪雨被害を受け、その河口には、昭和55年に防潮水門が整備された。

防潮水門より上流では堤防を必要としないため、かつて河岸であった河崎では、今でも街と勢田川が堤防で分断されていない。そのため、観光地として、舟運など川沿いの地域性を活かした活動が展開されている。

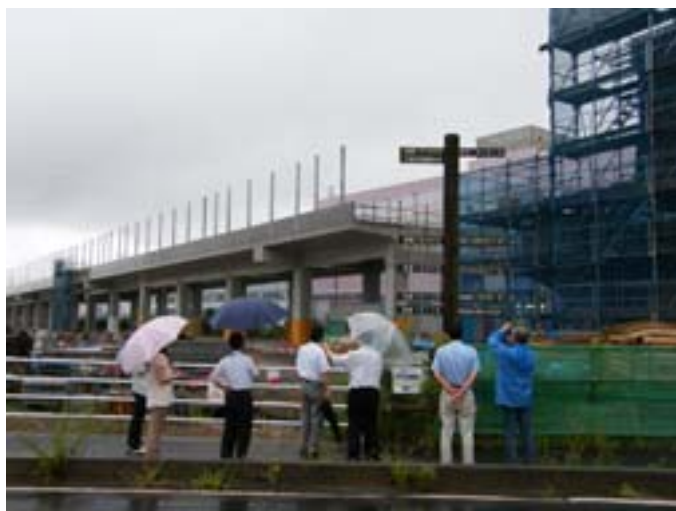
洪水水位標の全景

長野市の善光寺平に設置されている洪水水位標である。全国各地に、このような水位標は数多く設置されているが、この水位標は設置経過に特筆すべき点がある。

そもそもこの水位標は、度重なる洪水に対する地域の苦勞を偲び、個人が設置していたものである。歳月の経過とともに老朽化が進んだこともあり、公によって新たに設置し直されたものである。

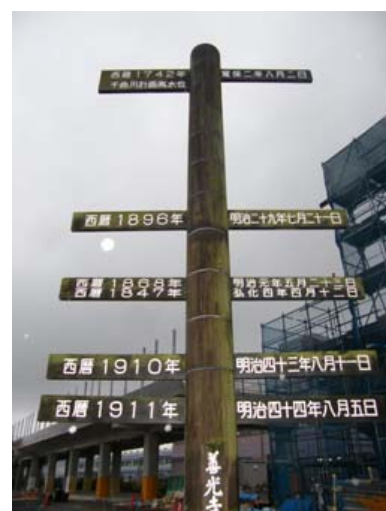
洪水水位標の細部

つまり、個人的な水防意識による行為を、公が継承するといった経緯がある。このような経緯の案内板も設置されているが、一見しただけでは気づきにくい状況にあった。また、他の水位標など、洪水と関連する施設や場所との連携はなく、この水位標のみが単独で設置されていた。
