| 技術研究開発テーマ名 | ADCP 観測および流況解析に基づいた浮子流観データの検証と河川計画への反映 | | |
| 岡田将治 | 高知工業高等専門学校 環境都市デザイン工学科・准教授 | | |
| 門田章宏 | 大学院理工学研究科 生産環境工学専攻 | | |

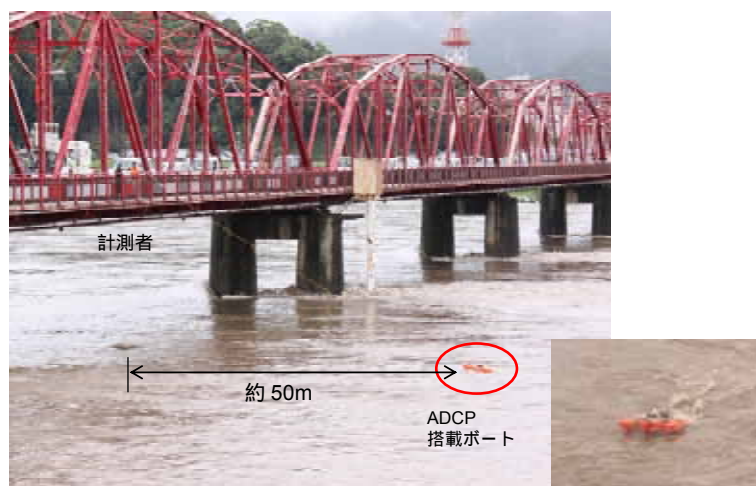
図-8 2009年台風9号出水時における ADCP 搭載ボートおよび浮子による洪水観測状況

2009年8月台風9号出水時に ADCP を用いた流量観測を行い、具同地点の流況特性を明らかにするとともに、浮子観測法との比較を行って観測手法の問題点を考察する。図-8 に観測状況を示す。

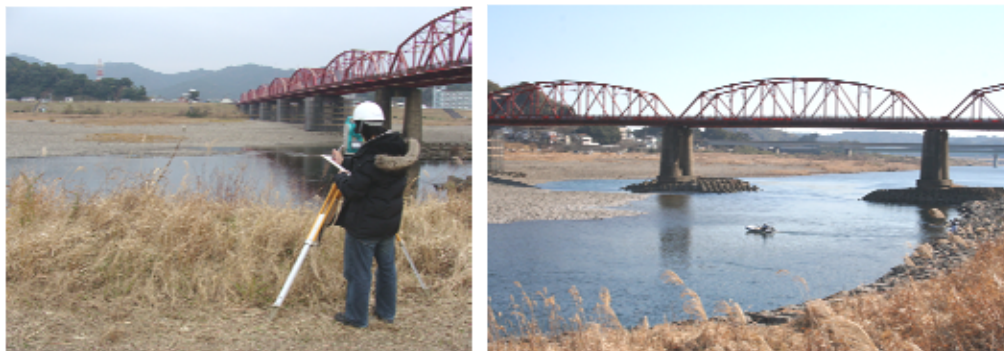
図-10 トータルステーションによる砂州形状測量・魚群探知機による河床形状計測状況

浮子流観を行っている具同地点(四万十川橋)の上下流区間において、図-10 に示すトータルステーションおよび GPS を接続した測深機を用いた詳細な河床形状計測を行い、図-11 に示すような四万十川橋周辺の河床形状が得られた。

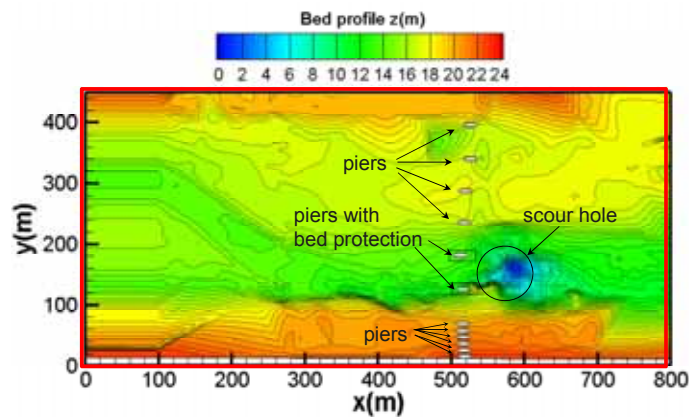
図-12 三次元流況解析を行った領域と洗掘孔の位置

(4)において計測された河床形状および洪水時の ADCP 橋上観測から得られたデータに基づいた 3 次元流況解析を行うことにより、浮子観測区間における流量  $3000 \sim 5000 \text{ m}^3/\text{s}$  規模の出水時における流況特性を明らかにする。図-12 に三次元流況解析を行った領域と橋脚直下流の洗掘孔の位置を示す。

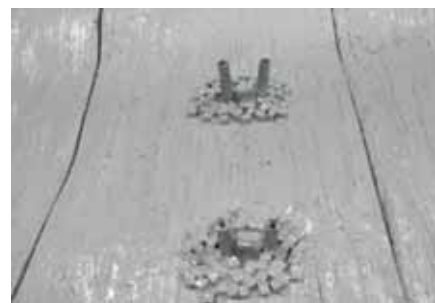
図-15 橋脚モデルに使用したゴム素材の根固め

水理模型実験では検討区間である具同地点の河床形状および橋脚を  $1/400$  スケールモデルで作成し，流れの可視化実験を行って PTV 解析結果と比較することにより，三次元流況解析( $5100\text{m}^3/\text{s}$  と  $9500\text{m}^3/\text{s}$ )の流況の再現性について検証することを目的とした．図-14 に四万十川具同地点上下流区間の詳細な測量結果に基づいて  $1/400$  に作成した河床モデルを示す．この河床モデルは断面を 400 個に分割して  $2.5\text{cm}$  間隔で河床の高さをプロットしていき，ゴムをカットして張り合わせることで作成している．図-15 に四万十川橋の橋脚モデルと橋脚周辺の根固めブロックモデルを示す．実際の橋脚が約  $4\text{m}$  であり，上にかかるにつれて細くなっているもので上端は約  $3\text{m}$  であったため，実験ではモデルの底の橋脚径は  $1\text{cm}$  とし，上端は  $0.75\text{cm}$  とした．また，右岸側から 1~6 番目の橋脚の間隔を約  $3\text{cm}$ ，7~8 番目の間隔は約  $13\text{cm}$  とした．橋脚部分の素材はステンレスを使用し，根固工部分にはゴムの破片で再現している．

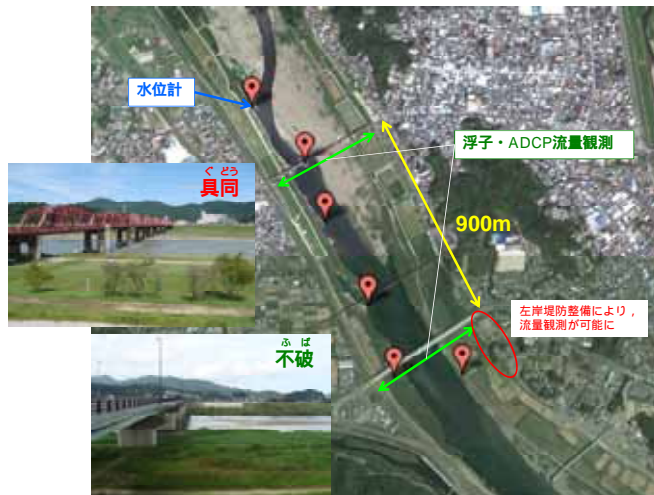
図-18 2011 年度の洪水観測実施体制

図-18 に観測実施体制を示す．2011 年度は、具同地点の約 1km 下流の不破地点の左岸堤防が完成したことから、洪水発生時には具同地点と同時に ADCP および浮子による洪水流量観測を実施することとした．四万十川流域では 7 月 18 日夜半から雨が降り始め、7 月 19 日の夜までの約 2 日間の総降雨量は船戸で 826.5mm、梶原で 516mm、大正で 493mm、江川崎で 388.5mm、窪川で 491 mmであった．図-19 に不破地点における見通し断面の横断面形状を示す．図から、具同地点の特徴とは異なり、縦断方向に断面形がほぼ一様であることがわかる．河道法線形も直線的であり、橋脚の数も少なく、出水時にも橋脚後流の影響が小さいことから流量観測には好ましい条件となっている．図-20 に具同および不破地点のピーク水位の時間帯の状況と水位ハイドログラフを示す．具同地点の水位のピークは 7 月 19 日の 17 時で水位標 8.5m、T.P.換算値で 9.73m であり、高水敷高さが具同水位標基準で約 5m であるため、約 24 時間複断面流れの状態であったことがわかる．浮子による流量観測はピーク水位を迎えた時間帯が開始し、水位が約 4m 低下した翌 20 日の 3 時頃までの計 6 回実施された．ADCP 観測は観測時の安全を考慮して、明け方の 5 時から 12 時の時間帯に具同で 7 回、不破で 8 回実施された．

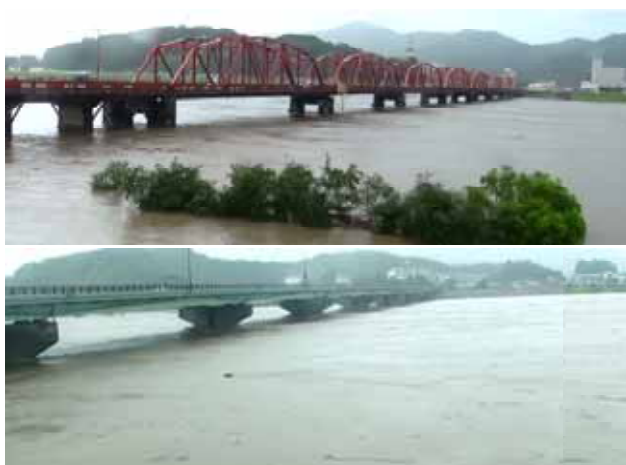
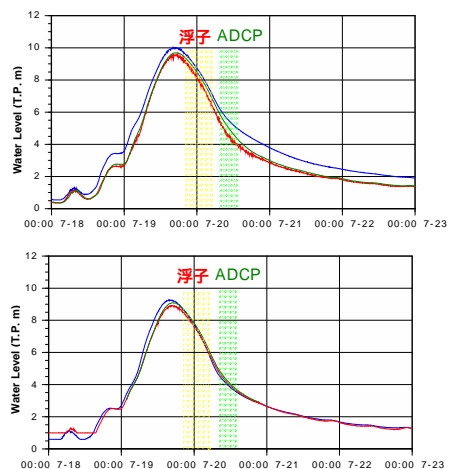
図-20 2011 年 7 月台風 6 号洪水の状況と水位ハイドログラフ(上が具同、下が不破)

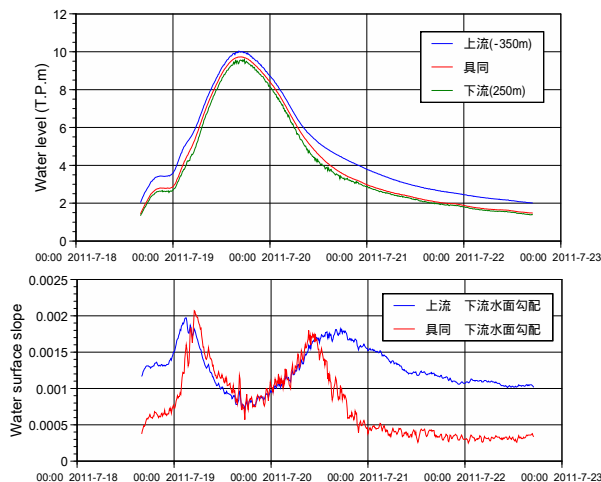
図-24 具同地点上下流のハイドログラフ(上)と水面勾配の時間変化(下)

図-24 に具同地点における水面勾配の時間変化と図-13 で示した具同地点の流量  $5000\text{m}^3/\text{s}$  以下の洪水流況を再現できた河道条件を用いて各時刻の水面勾配に一致する流量を不等流計算から求めた結果を図-25 に示す。この図から、流量が各時刻において同程度となった具同第 1.5 ~ 第 2 見通し断面と不破第 1 ~ 1.5 見通し断面の値とほぼ同様となった。このことから、具同地点において完全に複断面流れとなる  $5000\text{m}^3/\text{s}$  から  $9000\text{m}^3/\text{s}$  規模までの流量については、浮子観測でも見通し断面の設定によって、十分な計測精度を有している可能性が高い。さらに、近年の計画規模に近い出水の 2004 年台風 23 号(最大流量:  $10186\text{m}^3/\text{s}$ )、2005 年台風 14 号(最大流量:  $12596\text{m}^3/\text{s}$ )についても、同様に痕跡水位からその時の流量を推定した結果、表-1 に示すように浮子観測で得られている流量値と大差がなく、興味深い結果となっている。

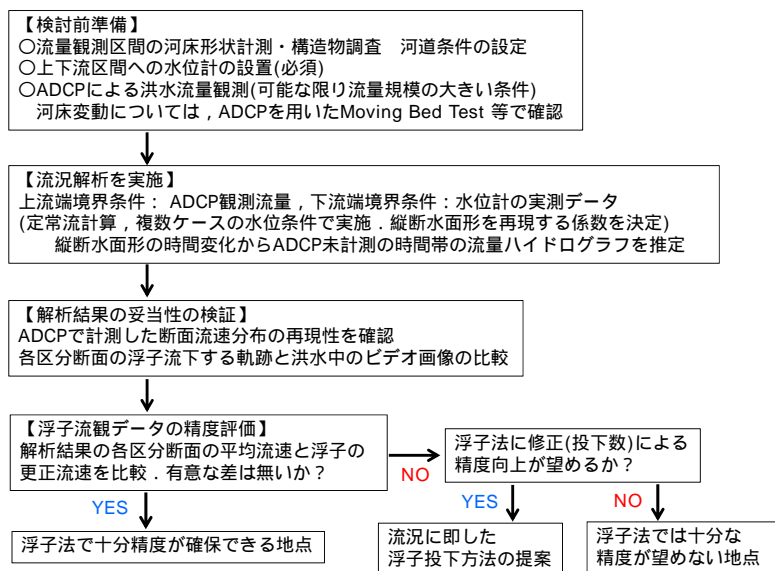
図-26 浮子流観データの精度評価検討フロー

前項(2)では、ADCPによる洪水観測結果と縦断水面形のデータを用いた流況解析と浮子によって得られた流量値を比較することにより、具同地点で複断面流れとなる  $5000 \text{ m}^3/\text{s}$  規模を閾値として、流量観測精度が変化している可能性を示した。この検討フローを図に示したのが図-26 である。つぎに、解析結果の妥当性を調べるために、流況解析から得られる各区断面の流量と浮子観測から得られる区分断面流量との比較を行う。図-27 および図-28 の右図に 2011 年出水時の浮子流観による各区断面の流量と同時刻の流量を前述の方法により推定した結果から得られる各区断面流量を示し、左図にはその時の水表面の流跡線を示す。これらの図より、区分断面 6 および 7 において、河床形状が縦断的に大きく変化する第 1 見通し～第 2 見通し区間の流量の差異が断面全体の流量差となっていることがわかる。また、解析結果から具同第 1.5 見通し～第 2 見通しの 50m 区間でも、さらに 50m 下流へ延長した第 2.5 見通しを仮に設定して観測を実施しても流量値にほとんど違いは見られないことがわかる。
