河川砂防技術研究開発 【成果概要】

①研究代表者		氏名 (ふりがな)	所属	役職	
		巖島 怜 (いつくしま れい)		東京工業大学	助教
②技術研究 開発テーマ	名称	久慈川を対象とした過去の治水システムが超過洪水時の氾濫被害に及ぼす影響に関する研究			
③研究経費 (単位: 万円) ※端数切り捨て。		平成30年度	平成31年度	令和2年度	総合計
		203万円	157万円	139万円	499万円
④研究者氏名 (研究代表者以外の研究者の氏名、所属・役職を記入下さい。なお、記入欄が足りない場合は適宜追加下さい。)					
氏名		所属機関・役職 (※令和3年3月31日現在)			
大槻 順朗		国立大学法人 山梨大学 助教			
佐藤 辰郎		九州大学 特任准教授			
⑤研究の目的・目標 (様式地河-1、地河-2に記載した研究の目的・目標を簡潔に記入下さい。)					
(背景・課題) 計画規模を上回る洪水は頻発しており、その対応は喫緊の課題である。2016年の気候変動適応策に関する社会資本整備審議会の答申では、流域の対策として、氾濫の拡大を抑制する機能を有している自然堤防や連続盛土の保全、土地利用状況を考慮した治水対策及び災害リスクの低い地域への居住や都市機能の誘導について提言されている。一方、水害から身を守るため、堤内地では、歴史的に様々な洪水対策のための構造物や伝統知が存在し、治水システムが構築されている。研究対象である久慈川流域では、 <u>霞堤群や堤内地における氾濫流制御のための施設が設置され一部は現存している</u> 。これらの構造物は、氾濫被害軽減の観点から重要であるが、その効果が検証されておらず、 <u>圃場整備や開発によって撤去されているものも多く、計画的な保全がなされていない</u> 。					
(目的) 本研究は、 <u>超過洪水による外水氾濫に対する浸水リスクの低減や氾濫流のコントロールを目的とし、過去に構築された治水システム (霞堤群や地先防御のための構造物、自然微地形を踏まえた居住形態)の解明とそれらが浸水プロセスに及ぼす影響を明らかにし、効果的な活用方法や保全の方策について検討する</u> 。

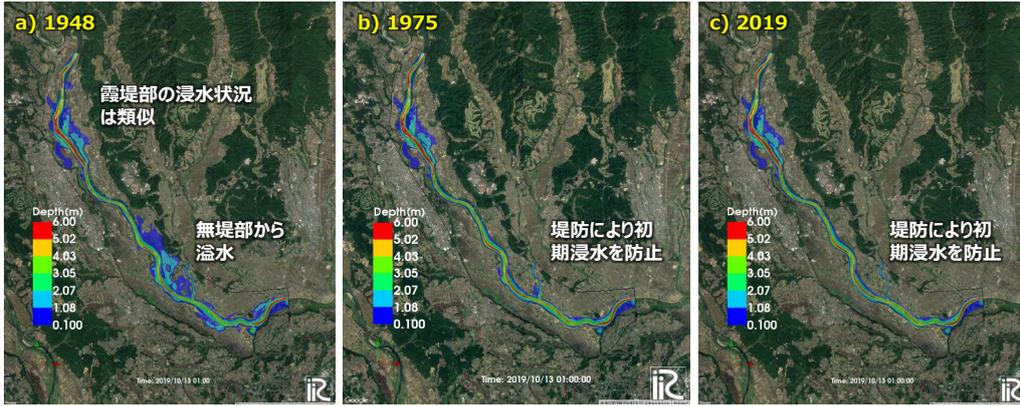
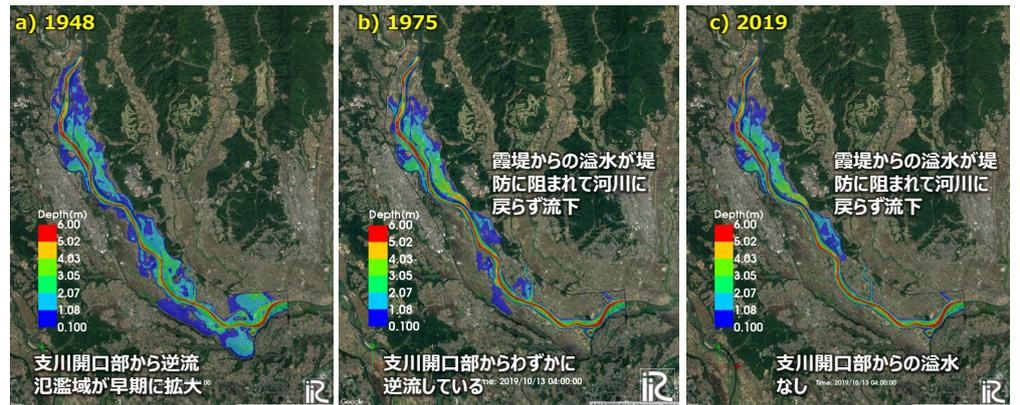
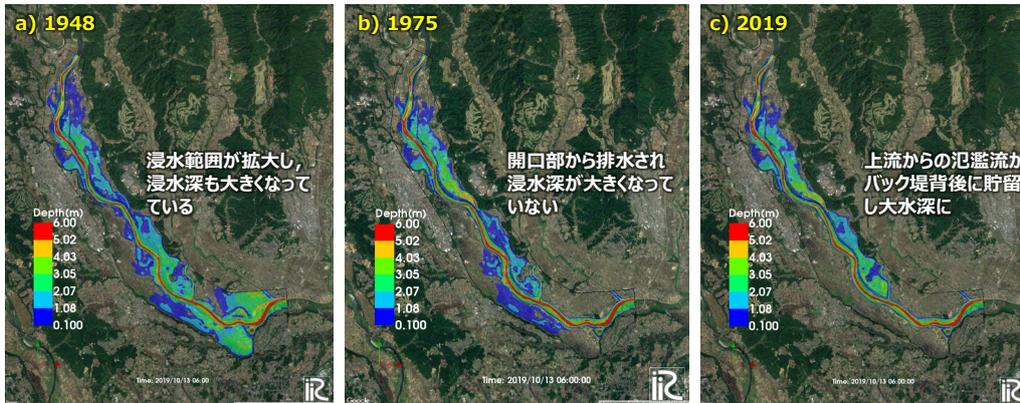
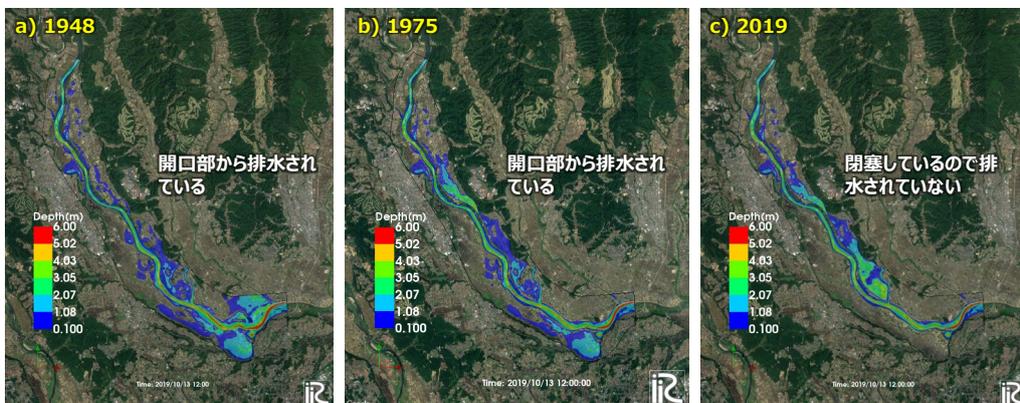
図-2 台風19号の実績流量を対象とした氾濫計算結果

図-2 に 4 時期の地形データでの水理シミュレーション結果を列記する。この図では、a) 1948 年、b) 1975 年、c) 2019 年の地形条件に対する計算結果を i)~iv) の 4 つの洪水の段階別に示している。まず c) 2019 年の地形条件での氾濫計算結果から、今次災害の基本的な氾濫特性を確認する。河川水位の上昇とともに左岸 (A: 塩原, B: 富岡地区) に存在する霞堤の開口部から氾濫が開始される。そして、氾濫流は南に流下し、新堤防と丘陵部が近接する不動下地区付近で浸水深が大きくなる。この場所は、丘陵部と接続した旧堤防が残存しており、それが氾濫流の流下を遮った。その後、旧堤防を越流しさらに流れ下り、松栄地区に達すると、支川浅川の堤防によって再度氾濫流が阻まれ行き場を失い、3m を超える大水深が生じている。解析された浸水範囲は台風 19 号による氾濫被害範囲と概ね一致している。

洪水の段階別に、地形条件間の比較を行う。まず i) 洪水増水期の状況を見ると、3 つの地形条件すべてで A: 塩原地区、B: 富岡地区周辺の霞堤開口部から堤内地への氾濫が生じるが、a) 1948 年の地形条件のケースでのみ、より下流の D: 新地町、E: 松栄地区の堤防のない箇所からも浸水が開始される。ii) の流量ピーク時になると、a) 1948 年の条件では、堤防の左岸および右岸から越水し、氾濫原の多くの部分で浸水が発生しているが、b) c) の 1975 年および 2019 年の地形条件では、浸水の拡大は堤防により大幅に抑制されている。また、b) の 1975 では、松栄地区に堤防の不連続部が存在するが、堤内地への浸水は限定的である。iii) の最大浸水時においては、それぞれの地形条件で浸水が拡大していくが、b) 、c) を比較すると、E: 松栄地区の浸水深に大きな差が生じている。iv) 減水期となると、a) 、b) については、堤防の不連続部から氾濫水が排水され、浸水深が低下するが、c) 2019 年のケースでは、E: 松栄地区などで氾濫流が排水されず浸水が長期化している。

図-10は、各年代の被害額の差を町丁目単位で計算したものである。各年代間において、多くの地域で被害額が減少または変化していないことがわかる。しかし、各年代間で左岸側に被害額が増加している地域があることに留意が必要である。1975年と1948年の間に被害額が増大した地域は、久慈川左岸と台地が近接する地域であり、1948年には連続堤防が設置されておらず、控堤によって氾濫流が制御され、上流からの氾濫流が河道に戻る様子が確認されている。しかし、1975年には、上下流から堤防が延伸され、開口部がごくわずかとなり、氾濫流が戻らず、湛水する結果となっている（図-2）。このような氾濫形態の変化が浸水深の増大をもたらし、被害額を増加させたものと考えられる。また、2019年と1975年の比較では、浅川合流点付近で被害額が増大している。1975年には、浅川合流点付近は連続堤防が存在しておらず、上流から流下してきた氾濫流が河道に戻っている様子が確認されている（図-2）。しかし、2019年は支川にバック堤が整備され、氾濫流が河道に戻らず当該地域に貯留される結果となった。台風19号の被災時にも、長期間の湛水が確認されたエリアであり、浸水深の増大や浸水の長期化によって、経済被害が増大したものと考えられる。連続堤防の整備によって、浸水面積が減少し、多くの地域で被害額が減少しているものの、開口部を閉じることによって氾濫流が河道に戻らず、浸水深が増加することで経済被害が増加している地域があることは注意すべき点である。超過洪水を踏まえ、氾濫流を適切に制御し集落を防御することや、氾濫流を河道に戻す機能を有する治水施設の整備が必要である。

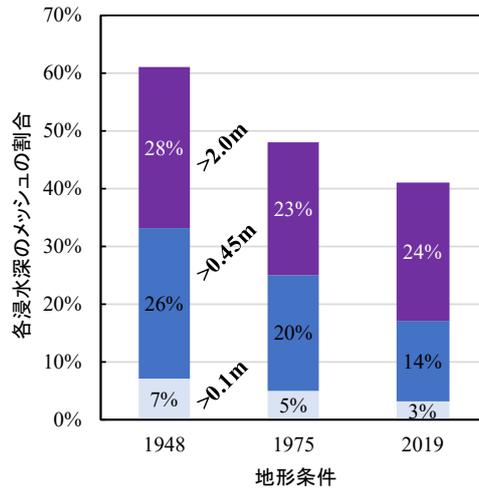
図-3 メッシュ内の最大浸水深と地形条件

これらの結果を地形条件別に浸水範囲と浸水挙動の観点から比較する。図-3 は、地形条件別に計算メッシュごとに最大浸水深を算定し、水深の閾値ごと (0.1, 0.45, 2.0m) に整理したものである。この閾値は、床下浸水、床上浸水、家屋半壊 (被害率 50%以上) にそれぞれ対応する。これを見ると、堤防の割合が高い (新しい) 地形条件であるほど浸水範囲 (0.1m 以上) が小さくなっていることが分かる。この中身を見ると、浸水深 0.45 以上 2.0m 以下の床上浸水に該当する領域が 1948 年で 26%、2019 年で 14% と大きな差が生じている。一方、2m 以上の大規模浸水の割合で見ると、28%→24% となりそれほど大きな差がなく、1975 年と 2019 年とを比較すると、むしろ 1975 年のほうが僅かに高い。このことから、堤防の整備は浸水域の減少に大きな効果があることが明確である一方、大規模浸水範囲の縮小には必ずしも寄与するとは限らないことが示唆される。

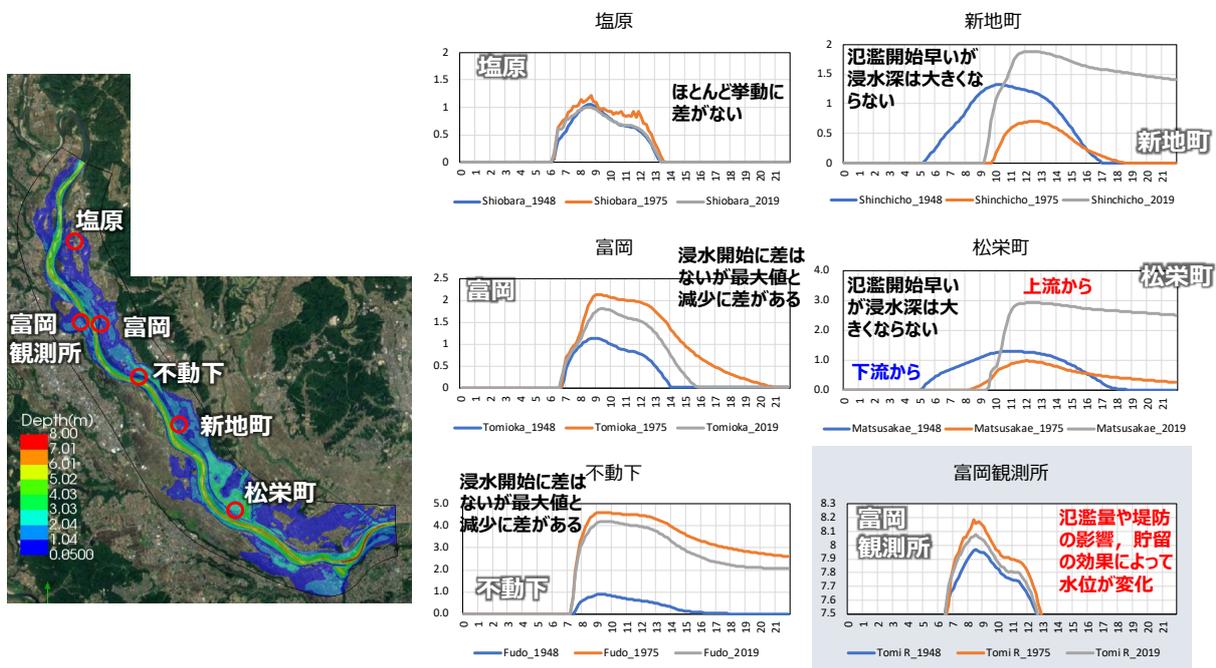
図-4 台風 19 号の実績流量を対象とした氾濫計算結果

図-4 は 2019 年出水を対象とした氾濫計算において、久慈川左岸の代表的な 5 つの集落 (上流より、塩原、富岡、不動下、新地町及び松栄町) を抽出し、地形条件別に水深の時系列変化を示したものである。これを見ると、a) 1948 年の地形条件での結果では、地点間で浸水深や挙動に大きな差がないのに対し、b) 1975 年、c) 2019 年の条件では、地点間の差が大きいことが分かる。特に、堤防による堰上げの影響を受けている不動下、新地町及び松栄町地区では、2019 年では高い浸水深を示し、その増加率もおおよそ 2~3.5 m/hr と非常に高い。氾濫が発生する時間を見ると、a) 1948 年条件では、計算開始から 4-7 時間ほどに集中しているが、堤防の構築の影響を受けて遅くなっていることが分かる。新地町及び松栄町地区に注目すると、浅川合流点付近に不連続部が残る b) 1975 年の条件でも 2,3 時間遅くなっており、開口部の有無よりも氾濫域の上流部での築堤が浸水開始時間により大きな影響を与えることが示唆される。

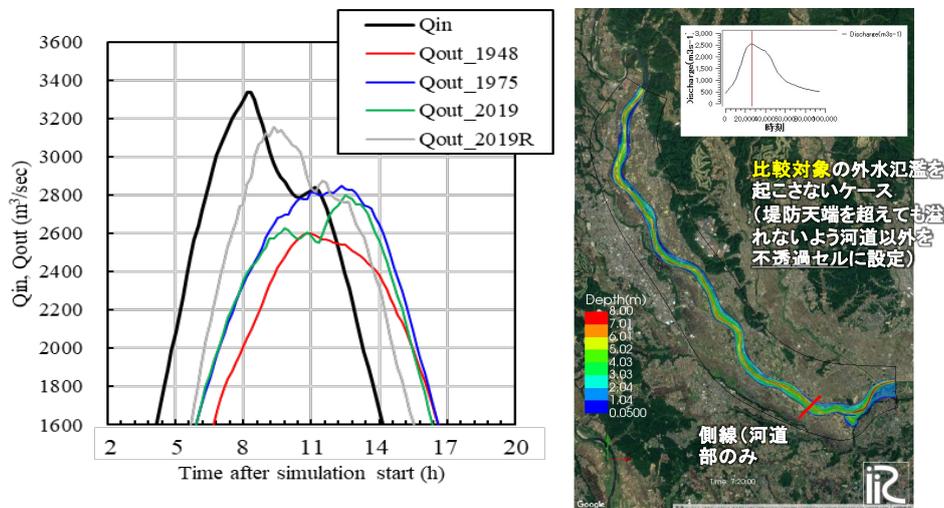
図-5 地形条件の違いが下流河道内流量に及ぼす影響

堤内地への氾濫が下流域へもたらす影響について確認する。図-5 は下流部における河道断面流量の計算値を表したものである。上流端の入力流量と河道部のみを計算対象としたケース (2019R) を比較のためあわせて示す。4 つの地形条件でピーク流量の低減とピークの遅れが生じた。流量ピーク低減量は、1948、1975、2019 および 2019R でそれぞれ、759、485、539、178m³/sec となり、堤防整備が進んでいない 1948 年のケースで最も大きい結果となった。ここで、河道での洪水波拡散や河道貯留の効果が 2019R のケースの結果に現れているとすると、2019R の結果からの差分が河道外への氾濫によって生じるピーク低減量となる。この量はおよそ 300~580m³/sec であり、流入流量に対する割合は、9~17% である。1975 年と 2019 年の地形条件の結果を比較すると、2019 年のケースのほうが堤防整備割合が大きいのに、ピーク流量低減量が大きくなっている。図-5 のハイドログラフを見ると、2019 年の結果だけはピーク付近で歪んでいることから、河道外へ流出した氾濫流が堤防に捕捉され河道に戻らなかったことが結果に反映されていると考えられる。

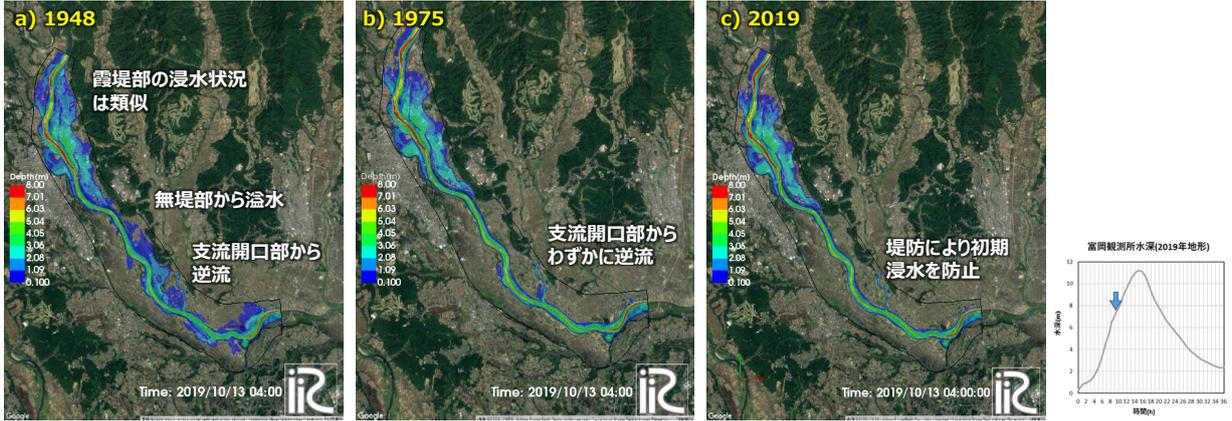
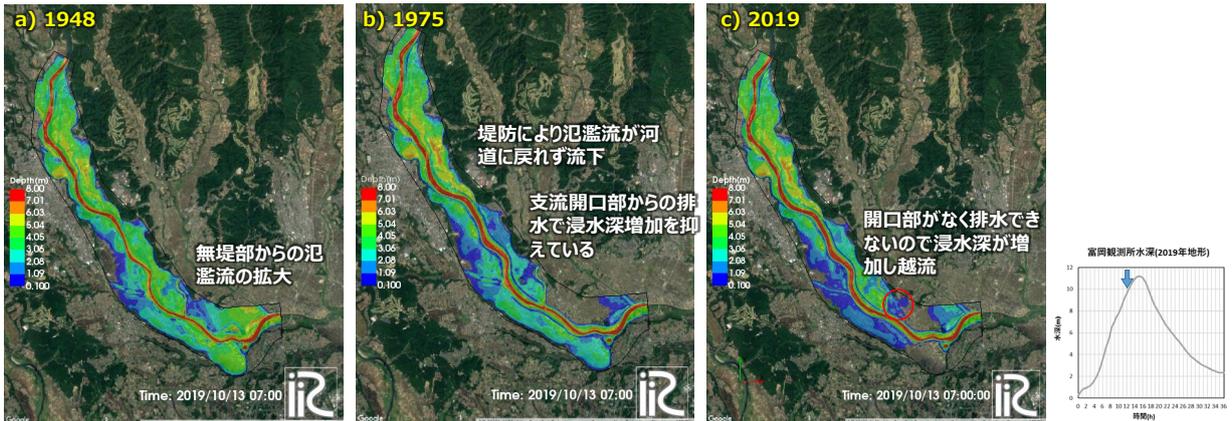
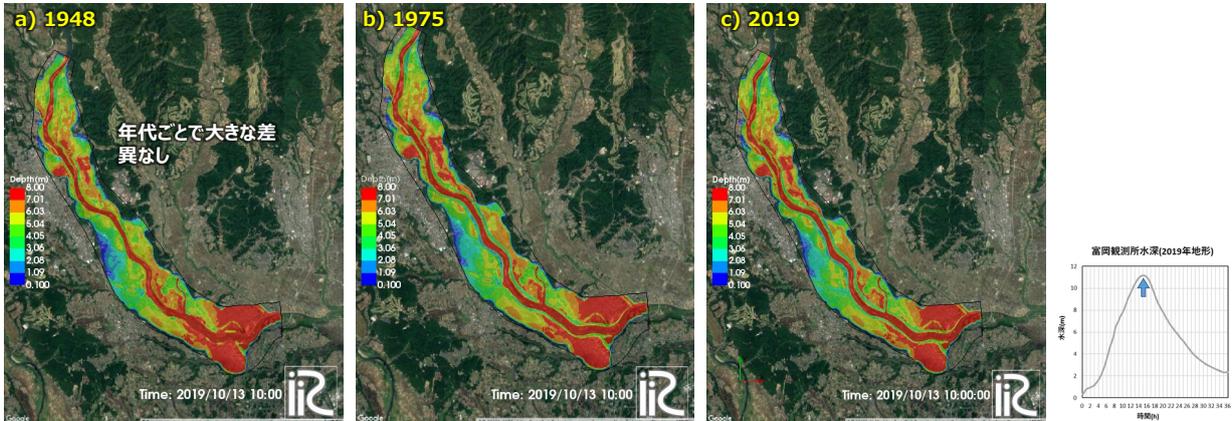
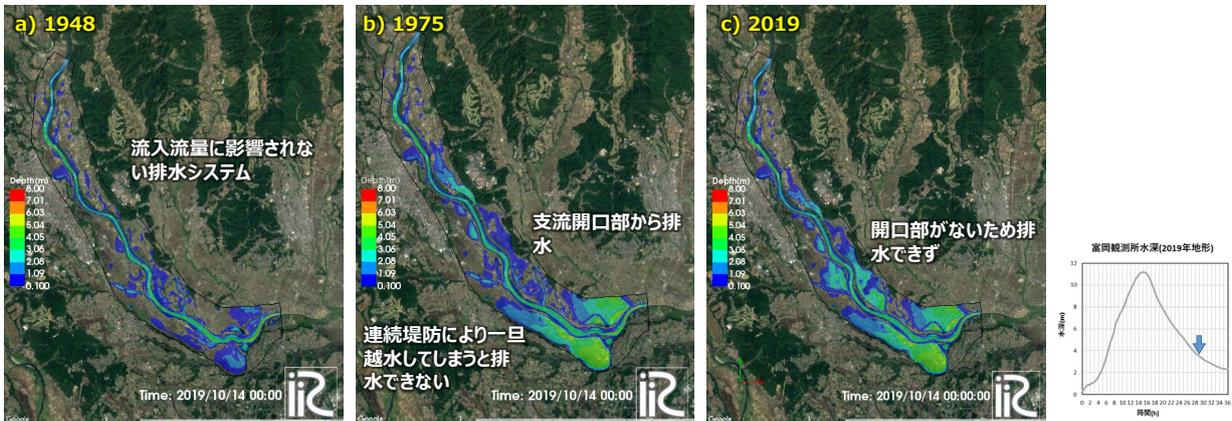
図-6 可能最大降雨時の流量を対象とした氾濫計算結果

図-6 に、可能最大降雨を対象とした氾濫計算結果を示す。氾濫の初期においては、各年代とも無堤部の上流から氾濫が開始しており、霞堤付近の浸水状況は年代間で大きな差異はみられない。一方、中流及び下流部では、連続堤防が整備されている 2019 年では、氾濫が抑制されているのに対し、1948 年及び 1975 年では比較的早い段階で氾濫が始まっている。また、氾濫の程度は、1948 年出水で大きく、左岸中流の無堤部で面的に氾濫が生じている（図-6 i）。流量が最大に到達した時刻では、各年代とも浸水が面的に広がっており、氾濫計算領域の大部分が浸水する結果となった。しかし、下流部では年代間で氾濫範囲に差異が確認された。1948 年には左岸側の山田川合流点から浅川合流点の間の氾濫原がすべて浸水しているのに対し、1975 年では、浅川合流点より下流側では浸水が発生していない。これは、1975 年では、浅川合流点付近に開口部が残っているため、支川開口部から氾濫流が戻ること、下流側の浸水が生じなかったものと考えられる。一方、2019 年では、開口部が閉じられ、連続堤防が整備されているため、氾濫流が久慈川本川に戻ることができず、下流側へ氾濫流が伝搬していることがわかる（図-6 ii）。水位がピークに達する時刻になると、氾濫は更に進展し、流域内のほとんどが浸水し、年代間の差異がみられなくなる。下流部での最大浸水深は極めて大きく、7m 超過するエリアもみられる（図-6 iii）。また、水位低減時の氾濫域には大きな差がみられた。1948 年の地形では、無堤防や支川合流点で開口部が多くみられるため、他の年代と異なり、速やかに排水が進み、浸水深が大きいエリアはみられなかった。一方で、堤防整備が進んだ 1975 年及び 2019 年では、山田川合流点付近など下流側で浸水が解消されない結果となった。また、2019 年では、左岸側の浅川合流点付近及び右岸側の玉川合流点付近で浸水が解消されない領域がみられた。1948 年地形の浸水深の結果は、2019 年台風 19 号出水の結果と大きな差異はみられず、流入流量に影響されない排水システムとなっていることが伺える（図-6 iv）。

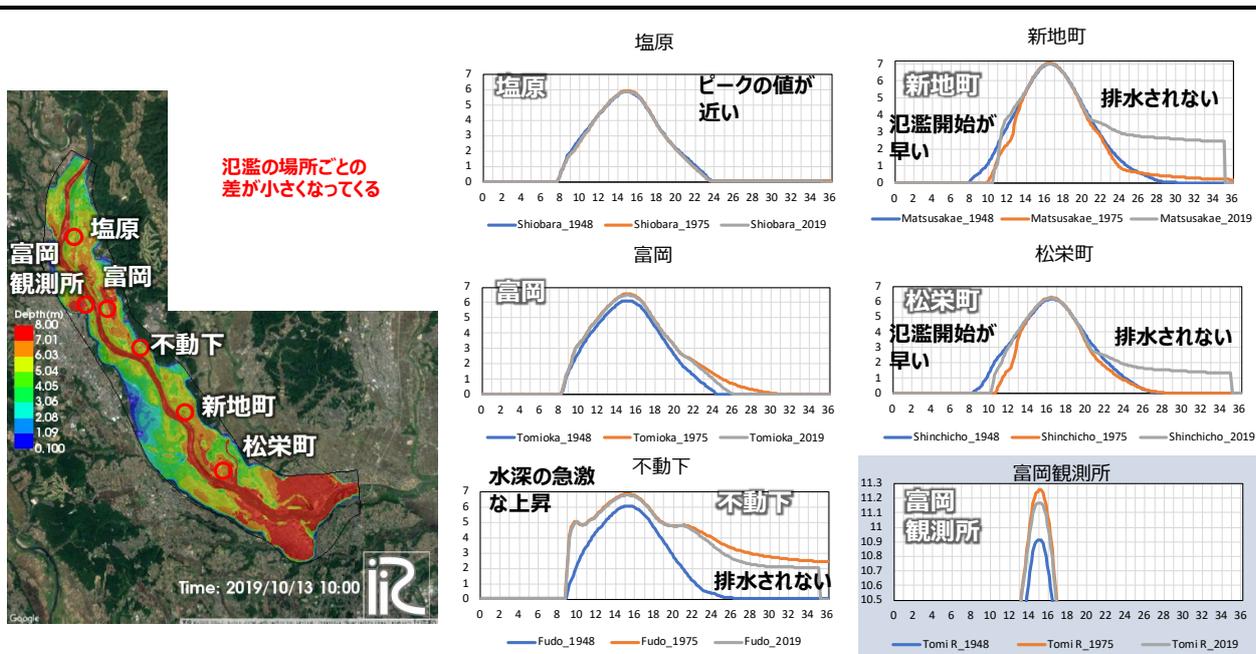
図-7 堤内地における氾濫流の水深と地形条件（可能最大降雨時の流量）

図-7 は可能最大降雨を対象とした久慈川左岸の氾濫域内において代表的な 5 つの集落（上流より、塩原、富岡、不動下、新地町及び松栄町）を抽出し、地形条件別に水深の時系列変化を示したものである。2019 年出水とは異なり、多くの地域で浸水深のピーク値の年代間の差異が小さく、氾濫の場所ごとの差が小さくなっていることがわかる（図-2）。一方で、不動下地区では、1948 年とそれ以外の年代で浸水深の増加のスピードが異なり、1975 年及び 2019 年では水深が急激増大する結果となった。また、不動下より下流側に位置する新地町や松栄町では、2019 年の地形で排水が長期化する結果となった。

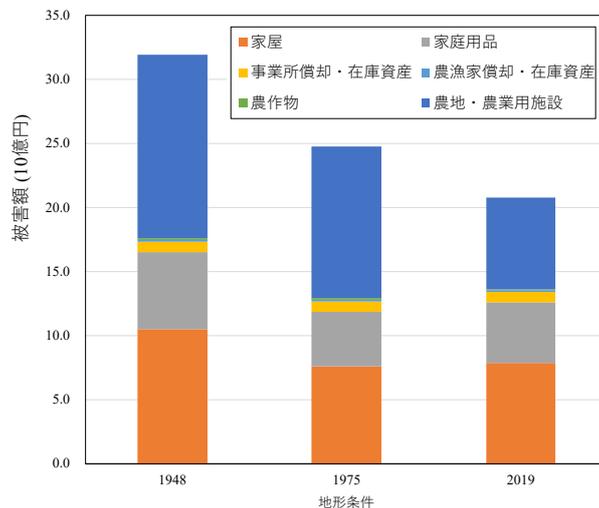
図-8 2019年台風19号出水を対象とした計算対象領域における経済被害

2019 年出水を対象とした氾濫計算結果をもとに、計算範囲全域での年代別の直接被害を図-8 に示す。全計算範囲の被害額は 1948 年、1975 年、2019 年の順で大きく、なかでも、農地・農業用施設及び家屋の被害が被害額の大きい項目である。また、農地・農業用施設の被害額は変化が大きく、1948 年から 1975 年までで 17.5%減少、1975 年から 2019 年までで 39.6%減少している。これは堤防整備により浸水しない範囲が増えたため、浸水被害を受ける農地・農業用施設面積が減少しているためだと考えられる。一方、家屋の被害額は、1948 年と 1975 年の間で減少がみられるが、1975 年及び 2019 年の間で被害額は減少していない。これは、計算対象地域の集落の大部分が微高地である自然堤防上に位置しており、2019 年出水程度の規模では、浸水深が大きくなく、1975 年と 2019 年の間で差異が生じなかったためと考えられる。

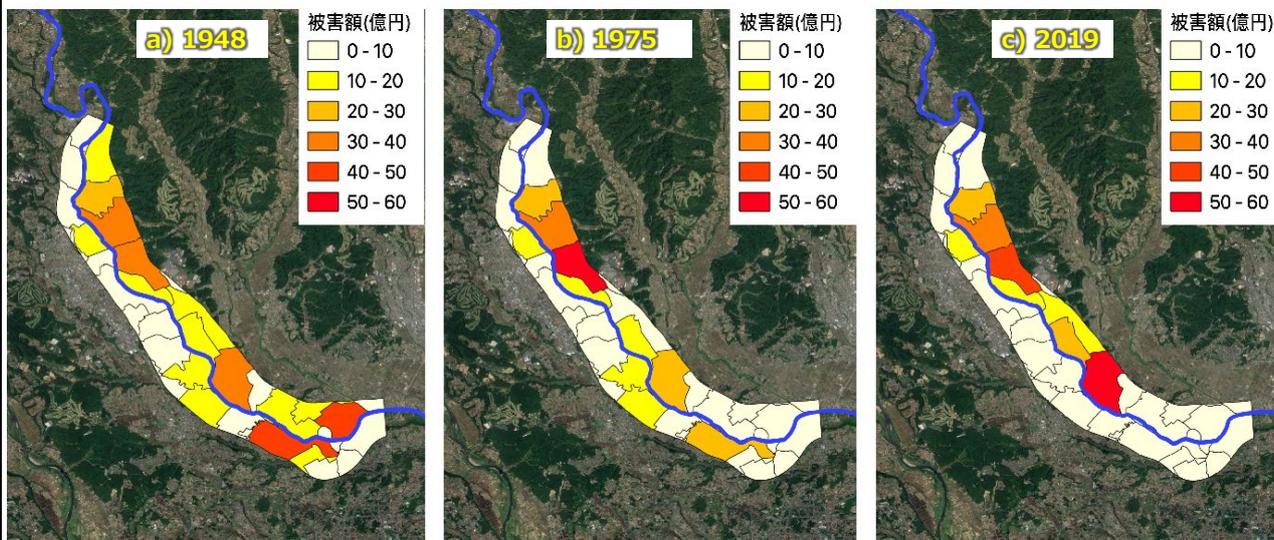
図-9 2019年台風19号出水を対象とした地域別の経済被害

図-9 は計算範囲の被害額を町丁目単位で示したものである。1948 年では、左岸側を中心に、被害額が 10 億円以上の地域が計算範囲全体に広がり、特に下流側の被害額が大きい傾向がみられた。1975 年になると、浅川合流点より下流側での被害額は 10 億円以内となっているが、久慈川左岸と大地が近接する付近の被害額が 50 億円以上と増加する結果となった。また、2019 年では右岸側のほぼすべての地域において、被害額 10 億円以内となっているが、浅川合流点付近の被害額が増大する結果となった。

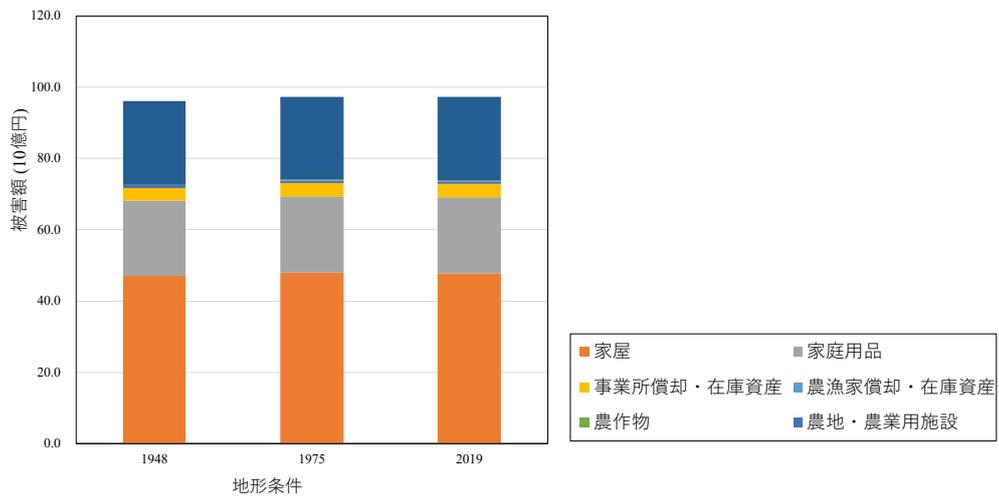
図-11 可能最大降雨時の流量を対象とした氾濫対象領域における経済被害

可能最大降雨を対象とした氾濫計算結果をもとに、計算範囲全域での年代別の直接被害を図-11に示す。全計算範囲の被害額は年代間で大きな差異はみられず、項目間でも違いはみられなかった。2019年10月洪水での被害総額と比べると3.3倍～4.9倍程度増加している。可能最大降雨を対象とした氾濫計算の結果、浸水プロセスには差異がみられるが、浸水ピーク時の浸水深に年代間の差異がほとんどみられず、被害額にも差が生じなかったものと考えられる。

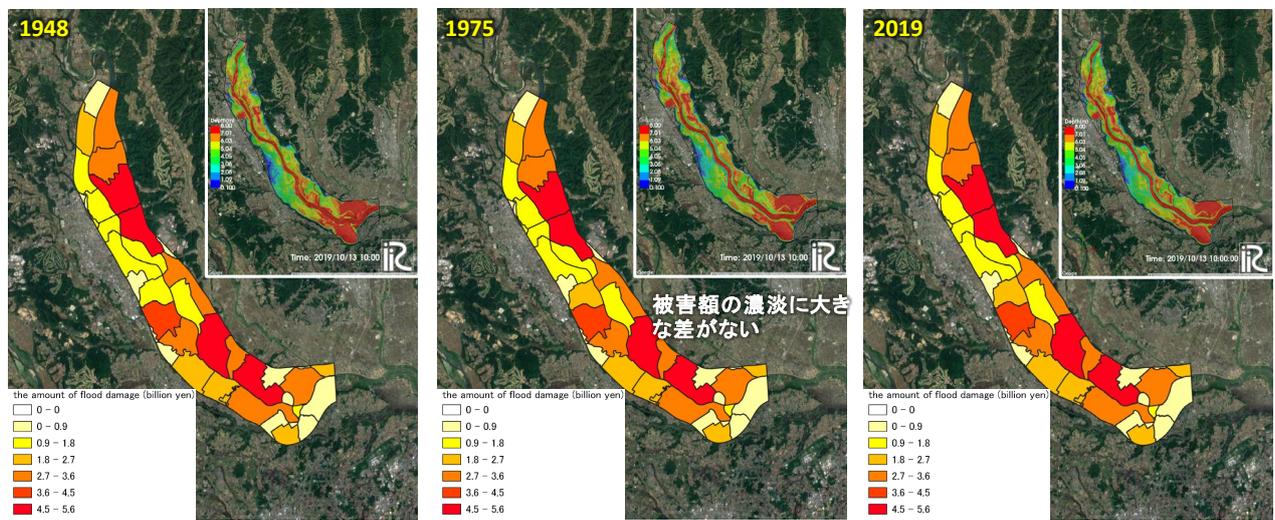
図-12 地域別の経済被害の年代間の比較（可能最大降雨時の流量）

図-12は計算範囲の被害額を町丁目単位で示したものである。各年代ともに、被害額が45億円を超過する地域が左岸を中心にみられ、年代間の差異はみられない。可能最大降雨の規模では治水施設の能力を大幅に超過する洪水であることから、本研究で対象とした堤防整備や不連続堤防の効果はほとんど発揮されていない。

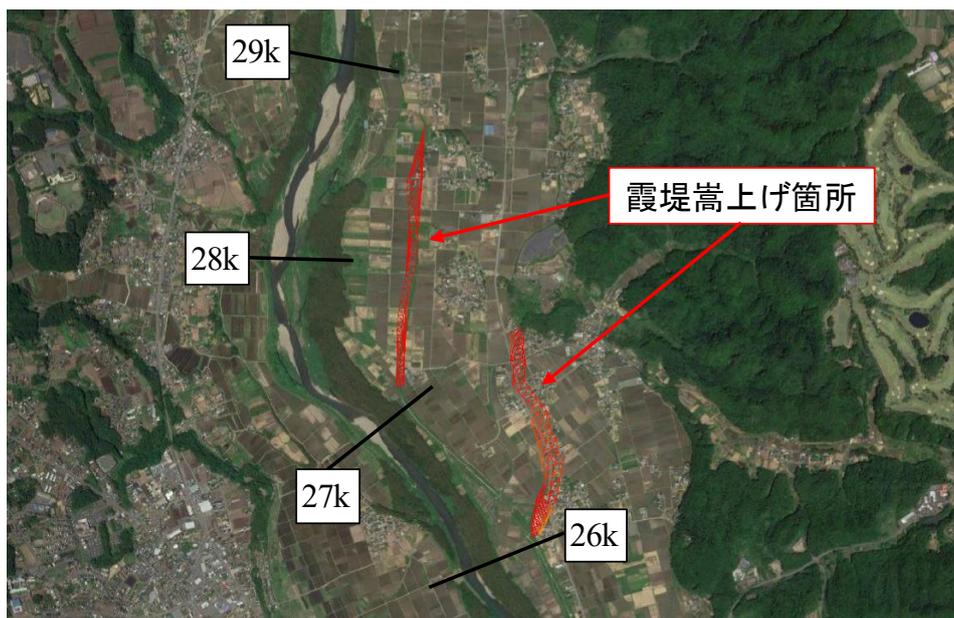
図-13 霞堤嵩上げ箇所

搬を防ぐ対策が有効と考える。2019年台風19号による水害では、左岸の無堤部や破堤箇所から生じた氾濫流が堤内地を流下することで浸水被害が発生したことから、左岸上流部の霞堤を嵩上げの対象とする（図-13）。ここでは、対象の霞堤を+1.0m及び+2.0m嵩上げした場合の氾濫形態及び経済被害の変化について説明する。

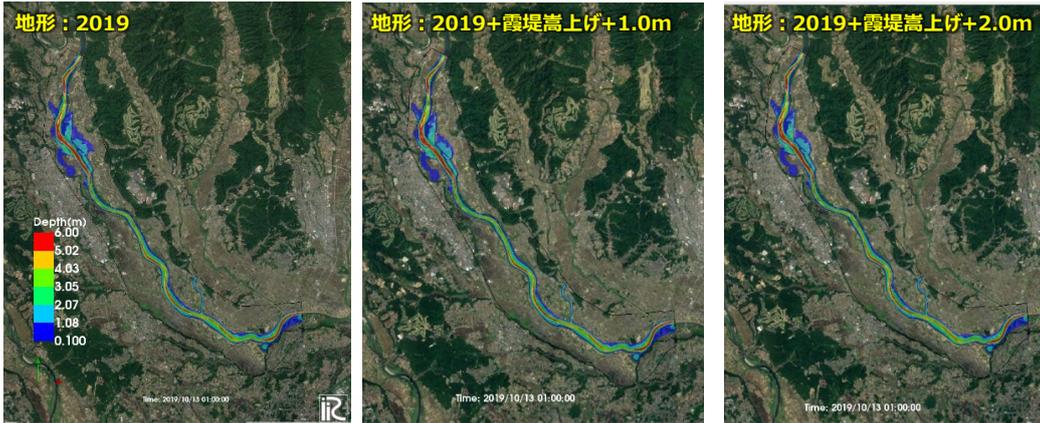
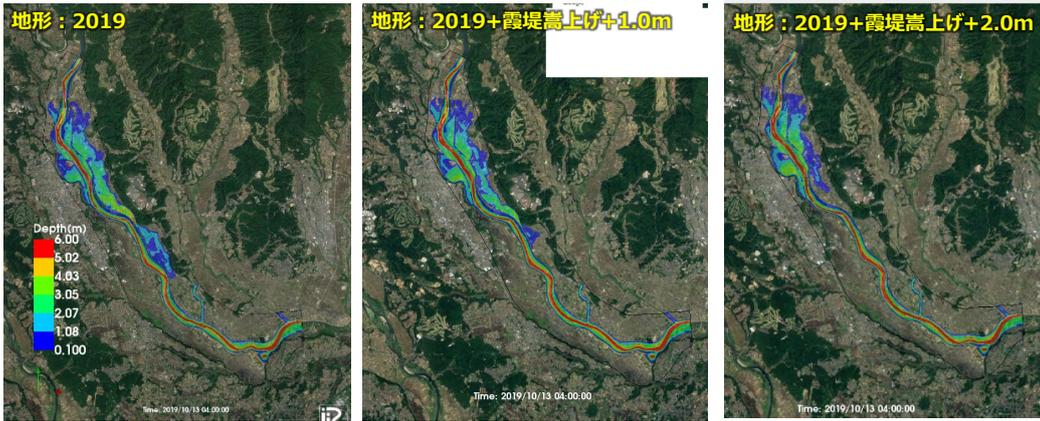
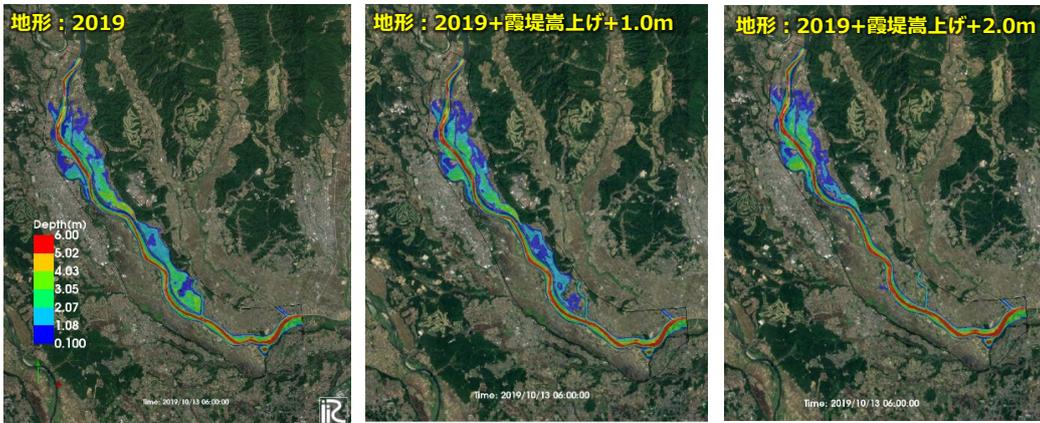
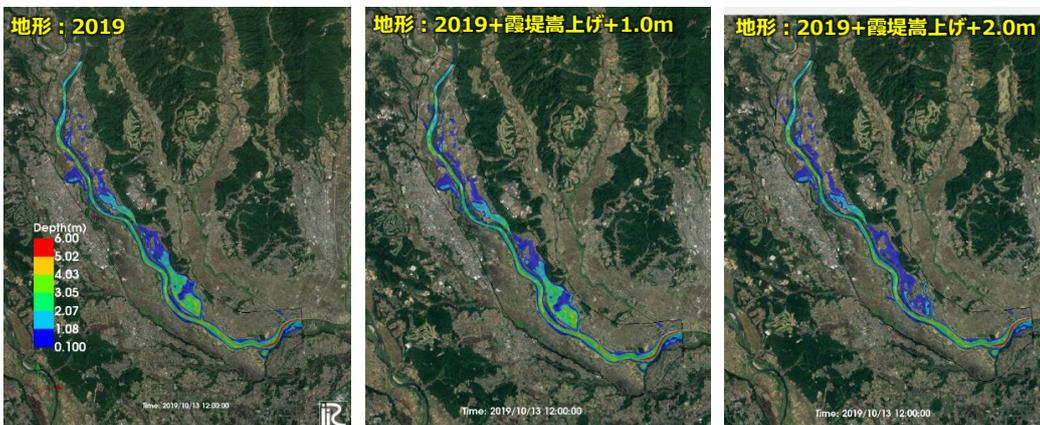
図-14 2019 年台風 19 号出水を対象に左岸霞堤を嵩上げした場合の氾濫計算結果

図-14は、2019年台風19号出水を対象に、2019年地形、左岸霞堤を1.0m嵩上げ、及び左岸霞堤を2.0m嵩上げした場合の氾濫計算結果の比較を示したものである。(i)浸水初期、(ii)流量ピーク時、(iii)最大浸水時、及び(iv)減水期について各地形条件の浸水深を示している。(i)浸水初期ではいずれのケースも氾濫範囲や浸水深に差異はみられず、左岸上流の開口部から浸水が始まっている。(ii)流量ピーク時では、氾濫範囲に大きな差がみられた。2019年地形では、氾濫流が霞堤を流下し、久慈川と左岸台地が近接する地域を越えて氾濫流が到達しているが、霞堤を2.0m嵩上げしたケースでは、氾濫流は下流に到達していない。また、霞堤を1.0m嵩上げしたケースでは嵩上げしないケースと比較して、浸水深が抑えられている。(iii)最大浸水時には現況地形では、浅川合流点付近に氾濫流が到達しているが、霞堤を1.0m嵩上げしたケースでは、合流点付近の湛水はみられず、2.0m嵩上げしたケースでは、久慈川と左岸台地が近接する地域より下流に氾濫流が到達していない。また、(iv)減水期の計算結果も、年代ごとに差がみられ、現況及び1.0m嵩上げしたケースでは、浅川合流点付近で湛水が解消されていないのに対し、2.0m嵩上げしたケースでは、多くの地域で浸水が解消され、浸水深を大きく解消できる結果となった。

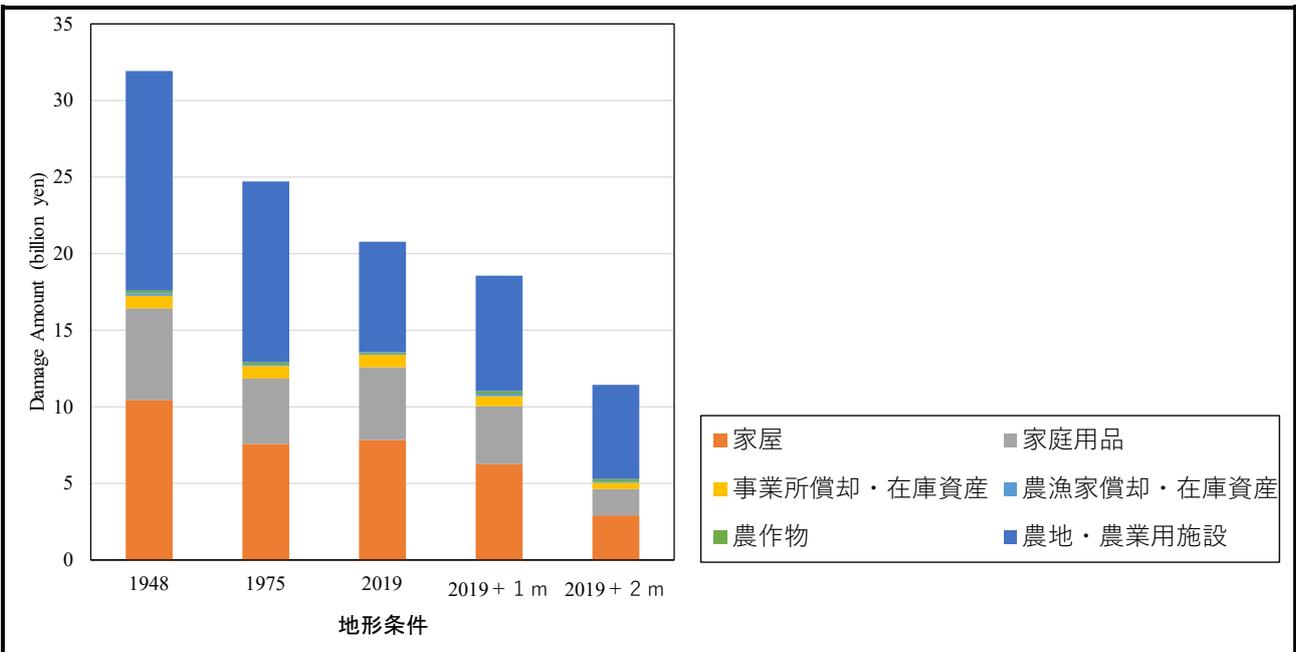
図-15 2019年台風19号出水を対象に左岸霞堤を嵩上げした場合の経済被害

図-15は、各年代の地形と霞堤の嵩上げを行った場合の経済被害の比較を行ったものである。霞堤を嵩上げすることで、被害額が軽減されていることがわかる。特に、霞堤を2.0m嵩上げしたケースでは、家屋及び家庭品の被害額を大幅に減少できていることがわかる。従って、連続堤防が整備されている現在の地形条件においても、氾濫許容及び氾濫流を戻す構造物を適切に設置することで、氾濫被害を大きく抑制することが可能であることが示唆された。

・現存する上流左岸の霞堤を嵩上げする対策を行った場合、下流域に到達する氾濫流の量が減少するため、現況地形の場合と比較して、浸水深や経済被害が減少した。特に、**2.0m** 嵩上げを行った場合に、計算対象領域の経済被害は **51%**減少することが明らかとなり、氾濫流を河道に戻すことで被害を軽減可能であることが明らかとなった。
