出水時での浸水センサ活用事例

設置管理者：山形県庄内町（株式会社テイデイイー）

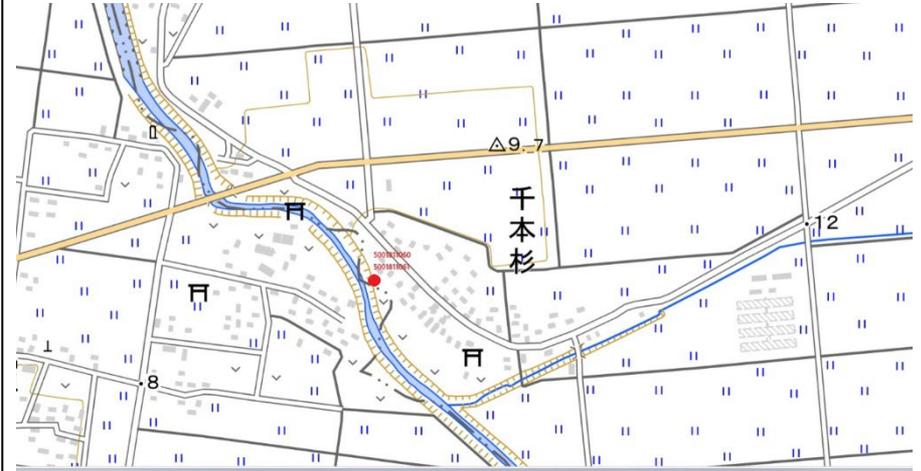
< 浸水センサ反応状況（位置図、表示システム画面） >

センサ設置箇所はちょうど支流の合流地点であるため、上記の2つの観測所で観測された雨水が時間差で集まり、京田川水位が上昇したと考えられる。

- ・ 社会的影響
- ・ 浸水を検知したセンサのID：
...庄内町千本杉京田川 1/3 (G L -180cm)
ID:5001811060
...庄内町千本杉京田川 2/3 (G L -130cm)
ID:5001811061

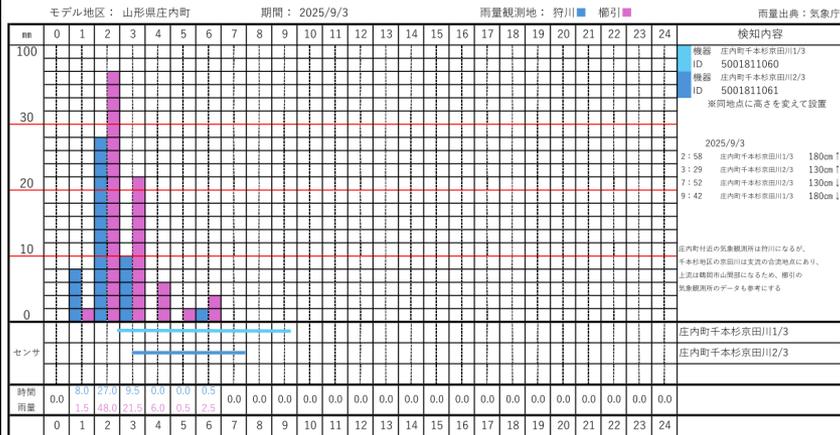
< 浸水センサ反応状況（時系列のグラフ・表等） >

- ・ 浸水発生の年月日時：2025/9/3
- ・ 浸水の原因となった事象
9/3 1時以降の降雨によるものと推測される。
- 9/3 2時には狩川観測所で27.0mm/hの降雨量
櫛引観測所で48.0mm/hの降雨量を記録している。

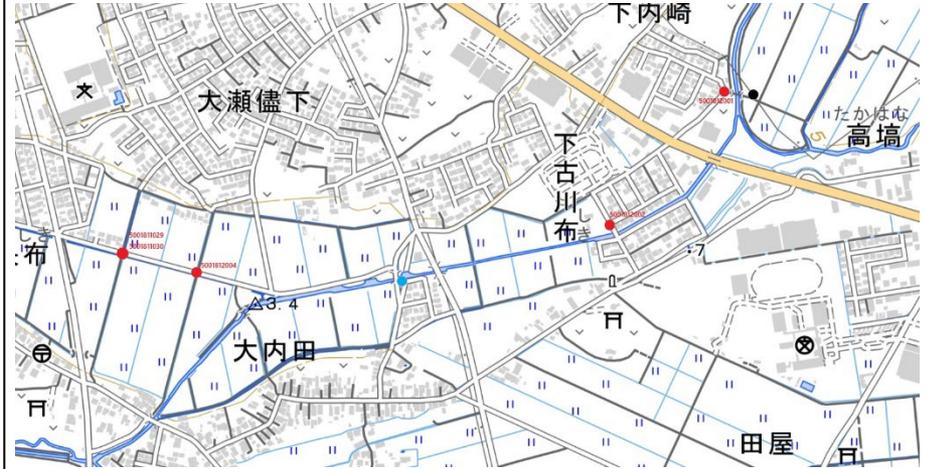
< 浸水センサ反応状況（位置図、表示システム画面） >

機器	能代市下瀬戸	浸水発生 (GL-100cm)
ID:	5001811027	
機器	能代市下瀬戸	危険水位 (GL=0cm)
ID:	5001811028	
機器	能代市下瀬土川	浸水発生 (GL-53cm)
ID:	5001811029	
機器	能代市下瀬土川	危険水位 (GL-29cm)
ID:	5001811030	
機器	能代市内崎	
ID:	5001812001	
機器	能代市下古川布	
ID:	5001812002	
機器	能代市松長布	
ID:	5001812003	
機器	能代市上古川布	
ID:	5001812004

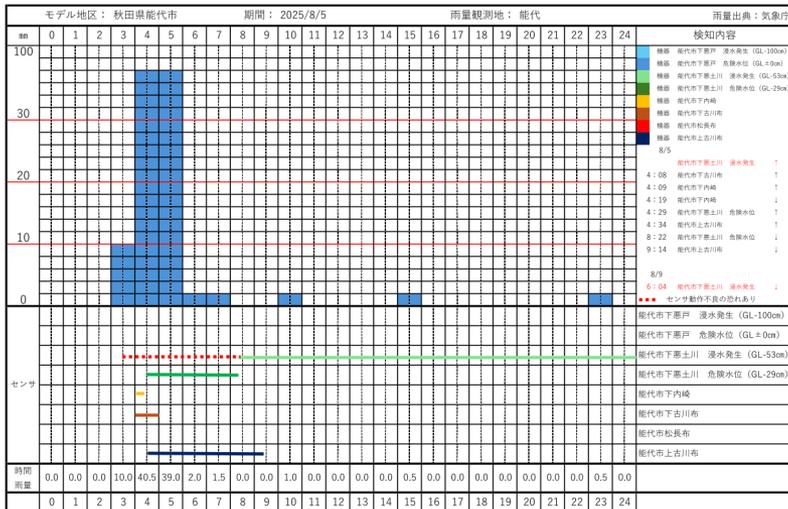
< 浸水センサ反応状況（時系列のグラフ・表等） >

- ・ 浸水発生の年月日時：2025/8/5
- ・ 浸水の原因となった事象
8/5 3時以降の降雨によるものと推測される。
- 8/5 4時には40.5mm/hの降雨量を記録している。

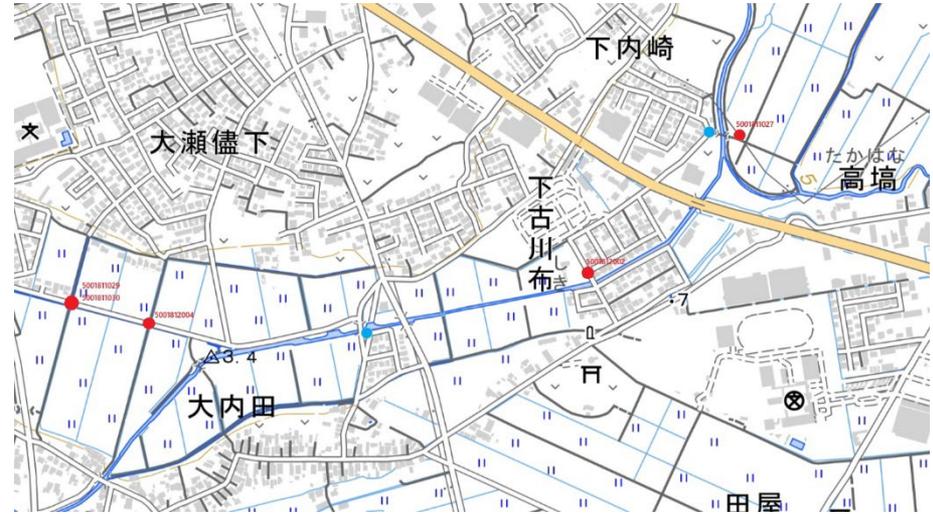
< 浸水センサ反応状況（位置図、表示システム画面） >

機器	能代市下瀬戸	浸水発生 (GL-100cm)
ID:	5001811027	
機器	能代市下瀬戸	危険水位 (GL+0cm)
ID:	5001811028	
機器	能代市下瀬土川	浸水発生 (GL-53cm)
ID:	5001811029	
機器	能代市下瀬土川	危険水位 (GL-29cm)
ID:	5001811030	
機器	能代市下内崎	
ID:	5001812001	
機器	能代市下古川布	
ID:	5001812002	
機器	能代市松長布	
ID:	5001812003	
機器	能代市上古川布	
ID:	5001812004

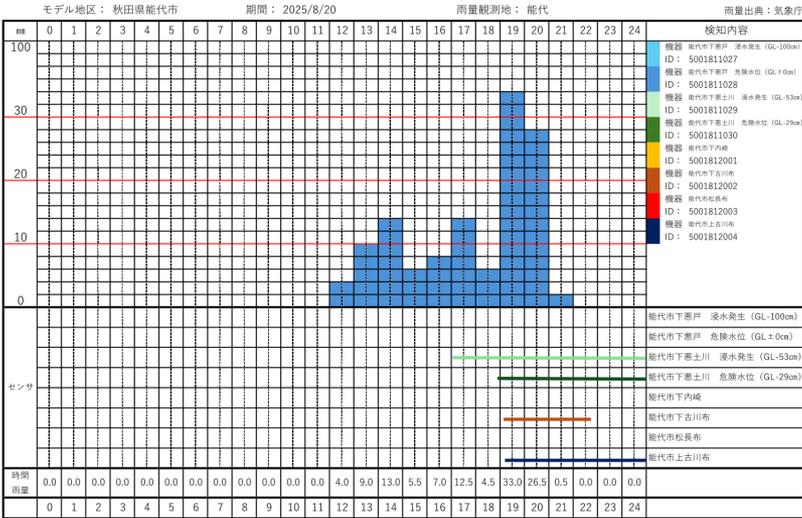
< 浸水センサ反応状況（時系列のグラフ・表等） >

- ・浸水発生の年月日時：2025/8/20
- ・浸水の原因となった事象
8/20 12時以降の降雨によるものと推測される。
8/20 19時には33.0mm/hの降雨量を記録している。

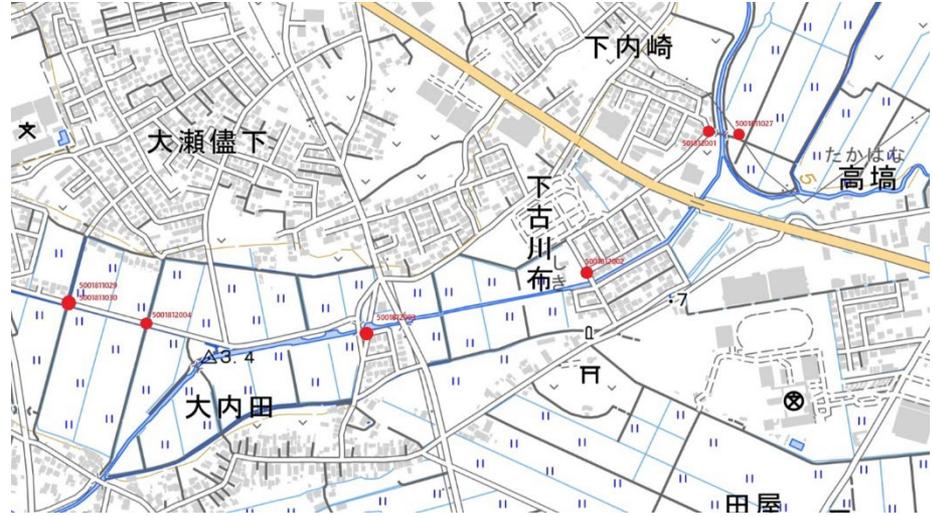
< 浸水センサ反応状況（位置図、表示システム画面） >

機器	能代市下郷戸	浸水発生 (GL-100cm)
ID:	5001811027	
機器	能代市下郷戸	危険水位 (GL±0cm)
ID:	5001811028	
機器	能代市下郷土川	浸水発生 (GL-53cm)
ID:	5001811029	
機器	能代市下郷土川	危険水位 (GL-29cm)
ID:	5001811030	
機器	能代市下内崎	
ID:	5001812001	
機器	能代市下古川布	
ID:	5001812002	
機器	能代市松長布	
ID:	5001812003	
機器	能代市上古川布	
ID:	5001812004

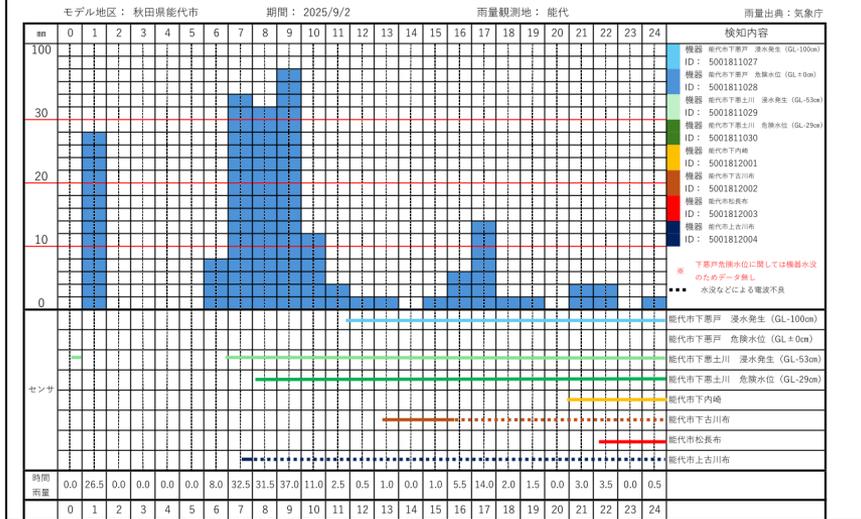
< 浸水センサ反応状況（時系列のグラフ・表等） >

- ・ 浸水発生の年月日時：2025/9/2～9/4
- ・ 浸水の原因となった事象
9/2 6時以降の降雨によるものと推測される。
9/2 7時から9時頃までに30.0mm/h以上の降雨量を断続的に記録している。

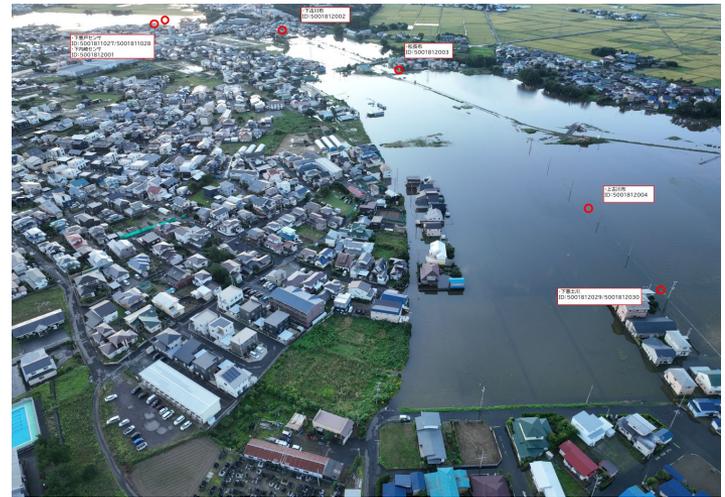
< 浸水時の補足情報（写真、SNS等） >

- ・ 社会的影響
床下浸水112棟
床上浸水18棟
非住家浸水164棟

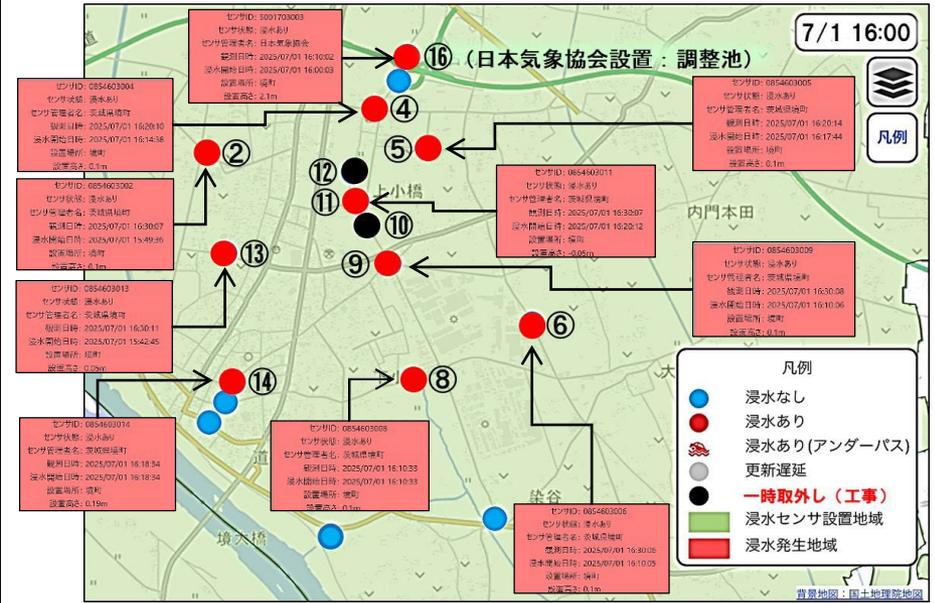
<浸水センサ反応状況（位置図、表示システム画面）>

- 1 浸水発生の年月日時**
令和7年7月1日（火）15:30 ~ 17:30
- 2 浸水の原因となった事象**
ゲリラ豪雨（16:47「**記録的短時間大雨情報**」発表）
- 3 社会的影響**
道路冠水が13箇所（※1）発生（約2時間）
※1：うち3箇所はセンサ未設置箇所
- 4 浸水を検知したセンサの数及びID**
 - ・ 感知箇所10箇所（日本気象協会設置（16）を含む）
 - ・ センサID：085460302~085460316（※2）、5001703003（※2：③、⑦、⑩、⑫（⑩、⑫は工事で取外中）を除く。）
- 5 センサ情報の活用事例**
センサの感知の情報を元に道路冠水箇所を把握し、通行止めや通行注意看板等を設置

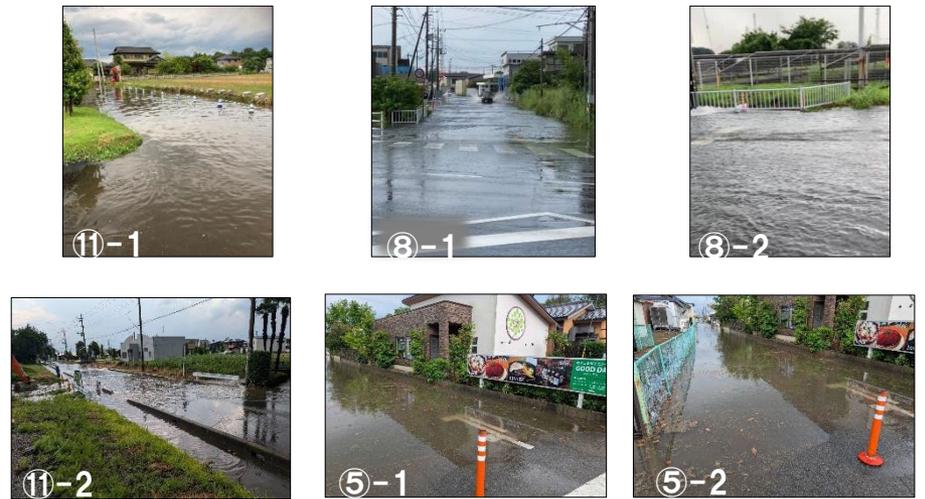
<浸水時の補足情報（写真）>

降雨時間帯：15:30~17:00
累加雨量：71mm

区分	15:00	16:00	17:00	18:00
NO 2	延61分	15:49	16:50	
NO 4	延27分	16:14	16:41	
NO 5	延14分	16:17	31	
NO 6	延46分	16:10	16:56	
NO 8	延27分	15:58	04 10 16:31	
NO 9	延34分	16:09	16:43	
NO11	延74分	16:19	17:33	
NO13	延72分	15:42 49 16:06	17:00	
NO14	延 7分	16:18	25	
NO16	延20時間	15:51	(境古河IC調整池)	7/2 12:09

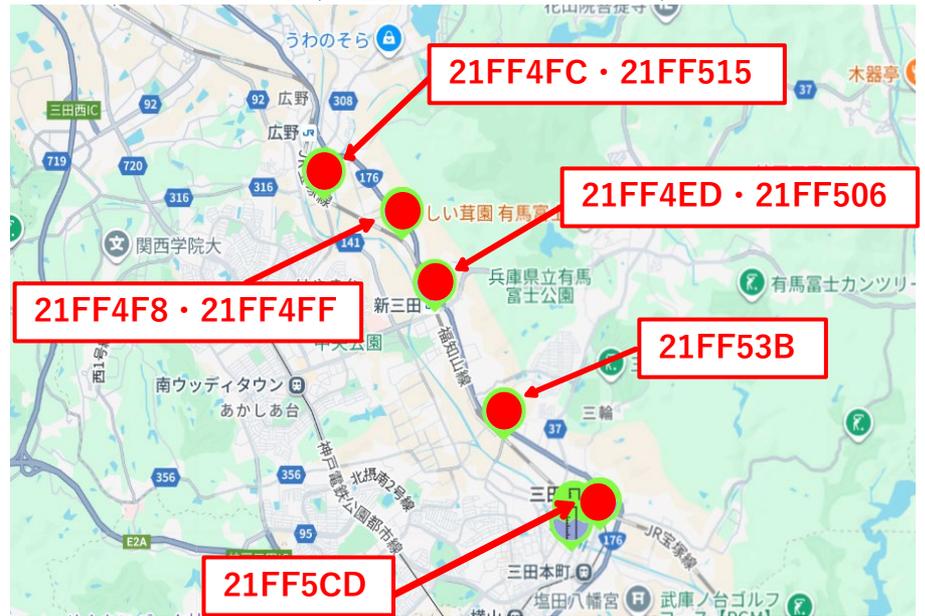
< 浸水センサ反応状況（位置図、表示システム画面） >

三田市川除：21FF53B
三田市東野上：21FF4F8 21FF4FF
三田市福島：21FF4ED 21FF506
三田市下井沢：21FF4FC 21FF515
三田市駅前町：21FF5CD

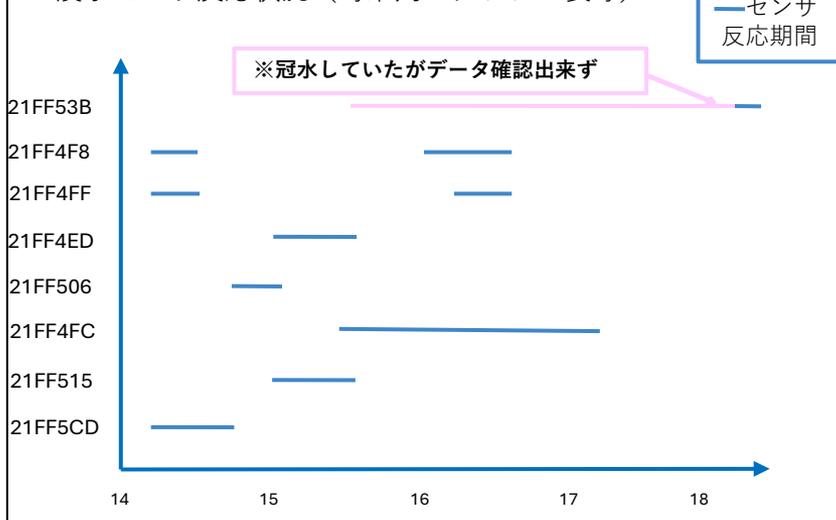
< 浸水センサ反応状況（時系列のグラフ・表等） >

大雨・洪水警報発令から約3時間にわたり局地的な大雨。
1時間の観測雨量が観測史上最大の93mmを観測。
市内アンダーパス4か所で冠水による通行止め、病院の入り口の一部で浸水等が発生。
三田駅の雨量計が規制値に達したため、JR西日本では宝塚-篠山間で一時運転見合わせを実施。

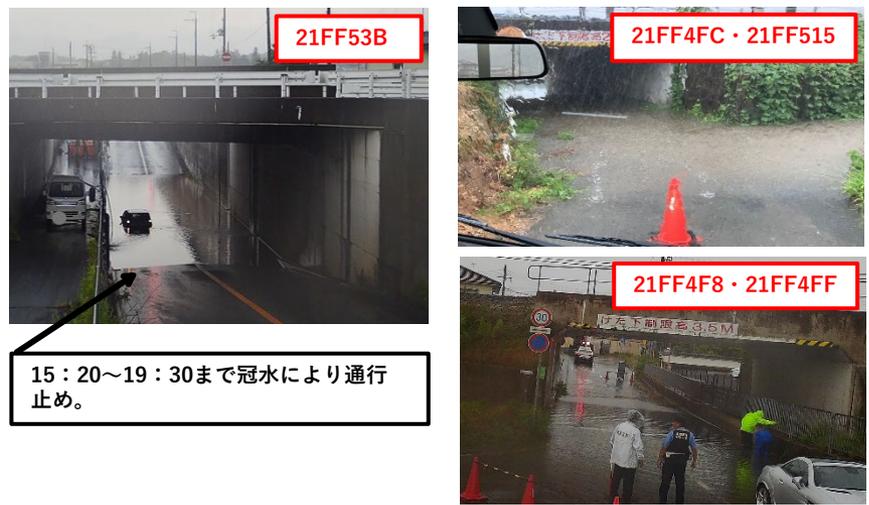
< 浸水時の補足情報（写真、SNS等） >

- ・ 浸水発生の年月日時：令和7年7月8日 14時半～
- ・ 浸水の原因となった事象：局地的大雨によるアンダーパスの冠水

- ① センサ情報を元に水防対応を検討する一つの参考とした。
- ② 浸水箇所の現地確認後、冠水状況を認知し、通行止めを実施。

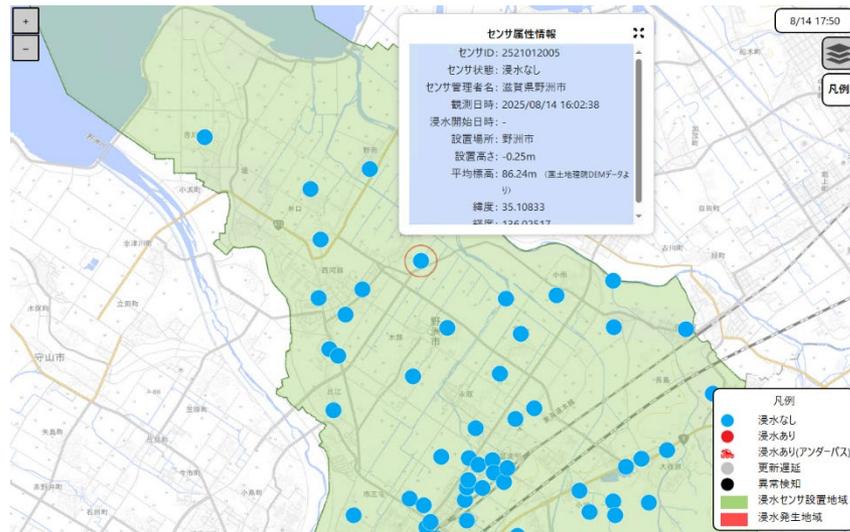
< 浸水センサ反応状況（位置図、表示システム画面） >

- ・ 浸水を検知したセンサのID：2521012005（普通河川間宮川 アーム部分）

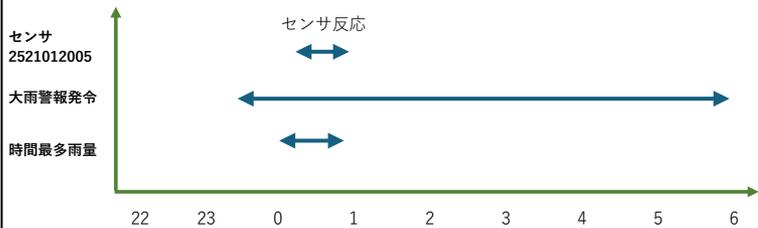
< 浸水センサ反応状況（時系列のグラフ・表等） >

- ・ 浸水発生の日時：2025年6月11日 00:27～00:57
- ・ 浸水の原因となった事象
梅雨前線による大雨
累計雨量：124mm、時間最多雨量：22mm（野洲市小篠原地先 観測所）
大雨警報（土砂災害）発令：2025年6月10日23:28～6月11日06:07

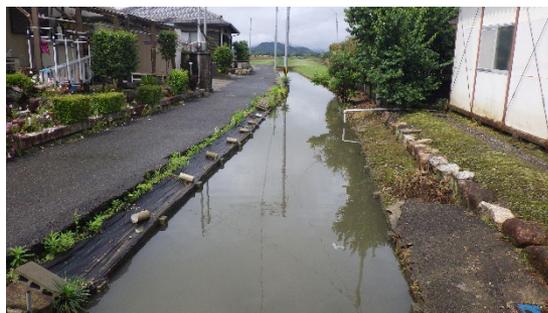
【現地状況】

当該浸水センサを設置した箇所は、普通河川間宮川が住宅地内を通過する区間であり、河川水路から溢水が生じた場合、すぐに家屋への影響が発生してしまう条件にある。

今回の降雨でセンサの反応があったが、増水のみで水路からの溢水は発生せず住宅地への影響はなかった。

浸水センサ2521012005
滋賀県野洲市比留田 地先
普通河川間宮川アーム水路壁面に設置

現地パトロールを行い増水状況を確認し、水防待機職員で情報共有することにより、降水が継続・増加して溢水が生じた場合、迅速な現場対応が取れるよう体制を整えた。
