## 多自然川づくり取り組み事例

| タイトル：タブノキ林伐採事故に学ぶ | |
| 水系／河川名：淀川水系 犬上川 | 河川規模：中小河川 |
| 事業：河川改修 | 事業開始年度 昭和54年度 |

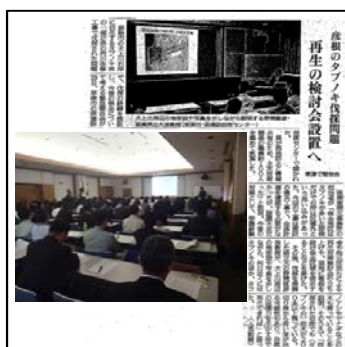
①報告会の実施(H24.11.19)

- ①緊急報告会の実施
- ②保全区域の明示、看板の設置
- ③改修平面図に必要な情報の記載
- ④生物環境アドバイザー制度の適用
