# ムクノキを活かした 川づくりを目指して

～災害復旧における新たな取り組み～

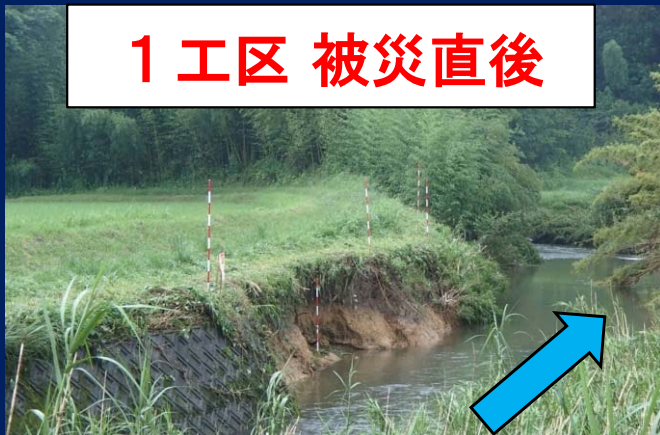
北方川では  
L=38mの土羽護岸が被災した。

1 工区 被災直後

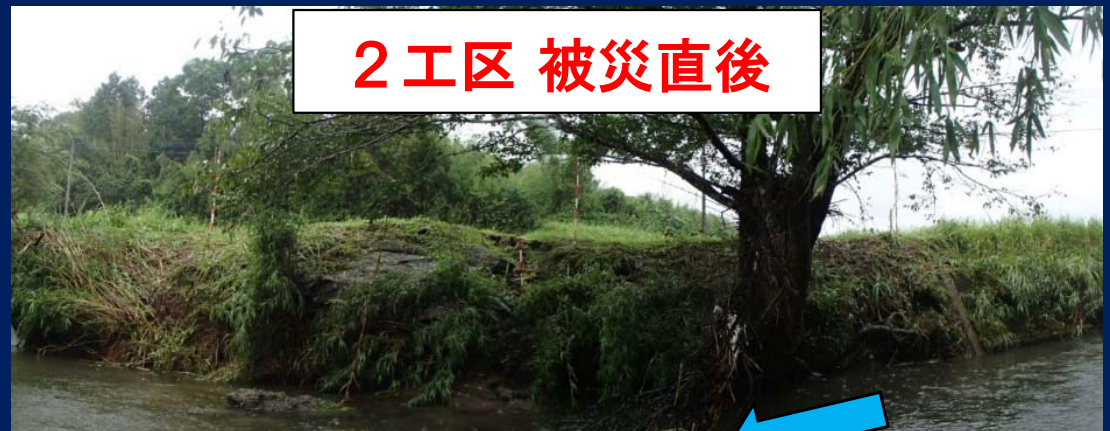
2 工区 被災直後

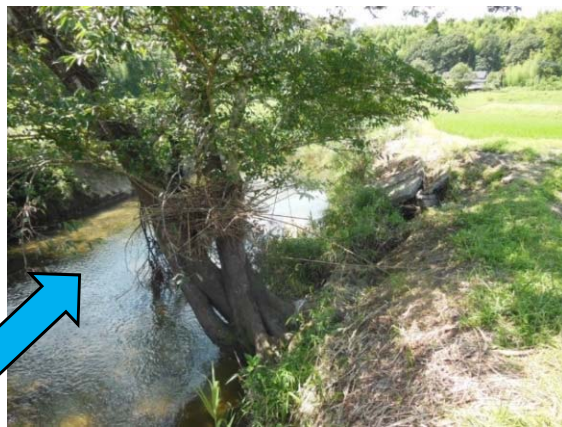
## 樹根状況

縦断方向の根張りは，これまで河岸保護の役割を担っていた。

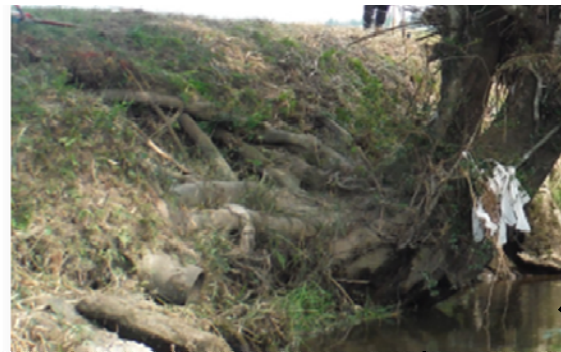
越水等の被災痕跡は確認されない。

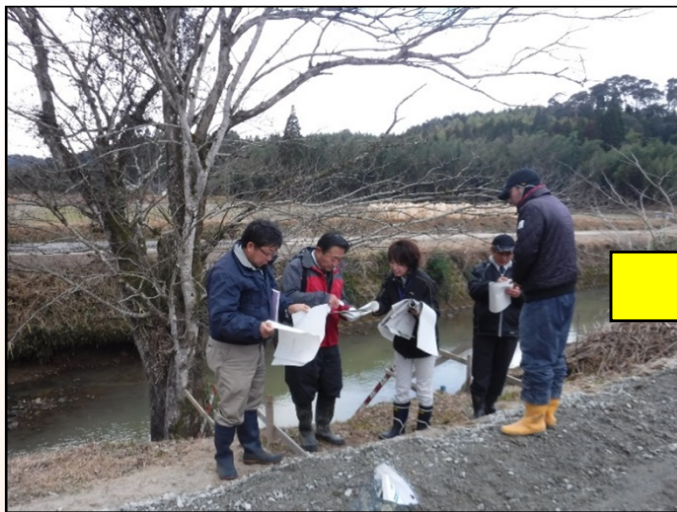
樹木専門家の技術指導

- ① 工事の影響で樹勢が衰えることが懸念されたことから、樹木専門家から保全のための技術指導を受けて施工に反映する。
- ② 置き石工は、現況のみお筋を確認し、水制効果の発現をより期待できる位置に設置する。

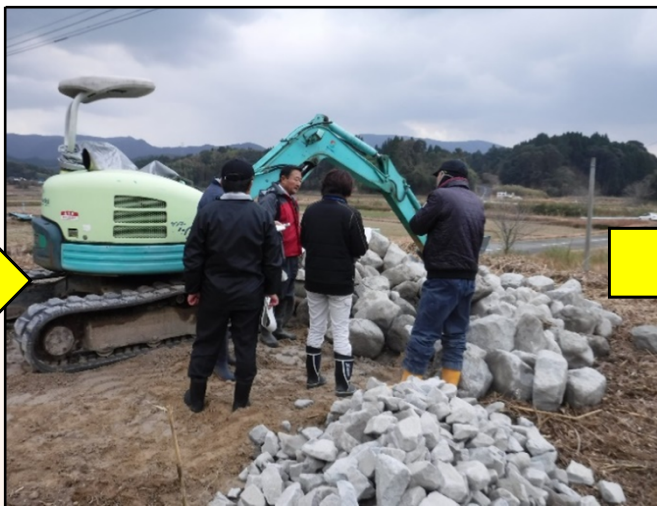
安定性・景観性を  
考慮した石材選定

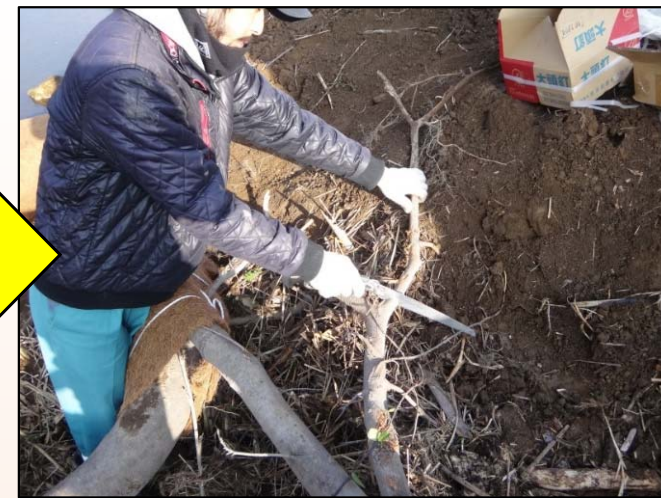
根腐部の伐採

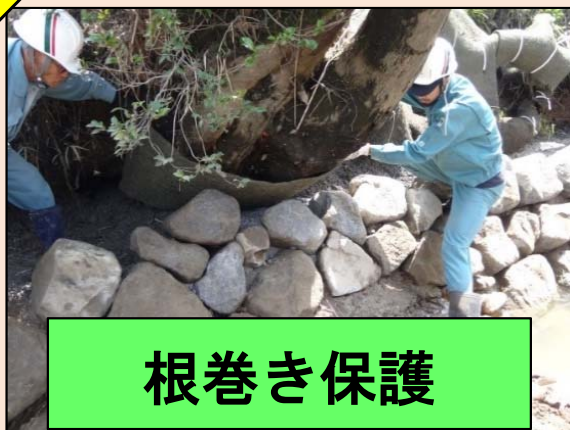
根巻き保護

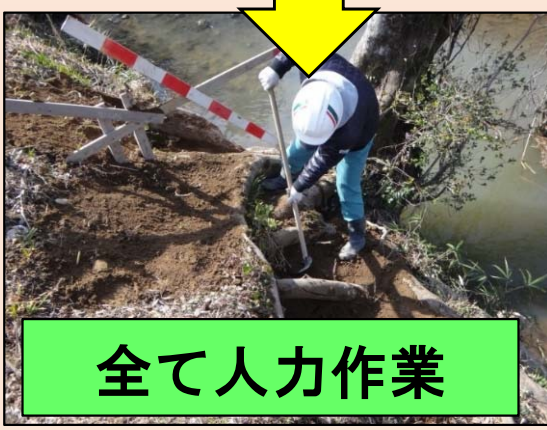
全て人力作業

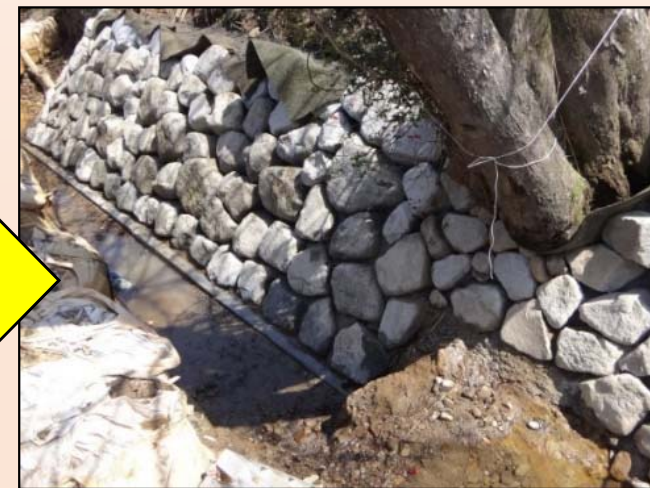
埋め戻し前 完了

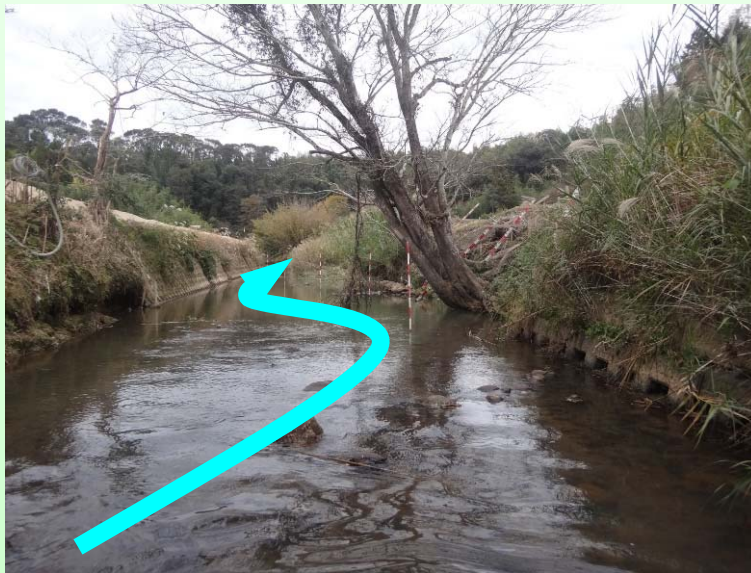
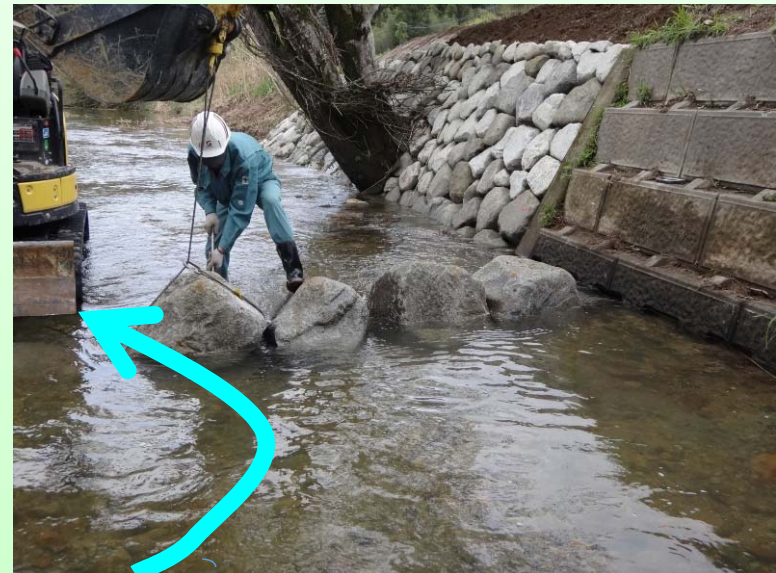
② 置き石工は，現況のみお筋を確認し，水制効果の発現をより期待できる位置に設置する。

（置き石工の設置位置を検討）

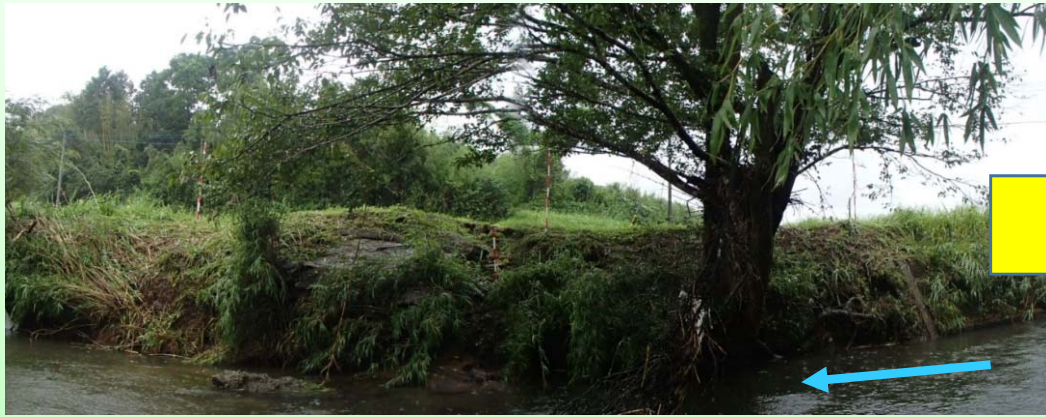
被災直後 (H28.6.20)

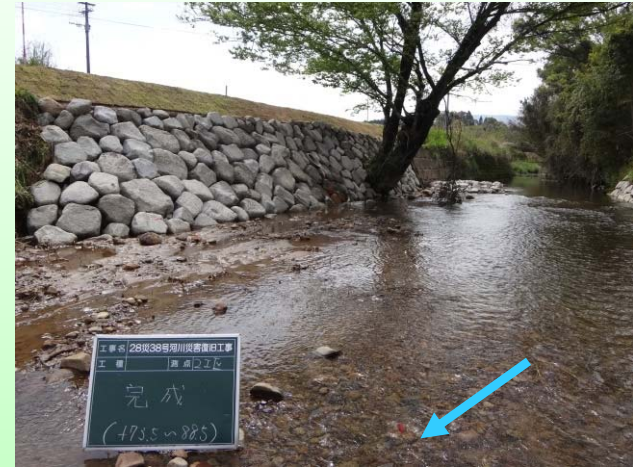
施工直後 (H29.4.27)

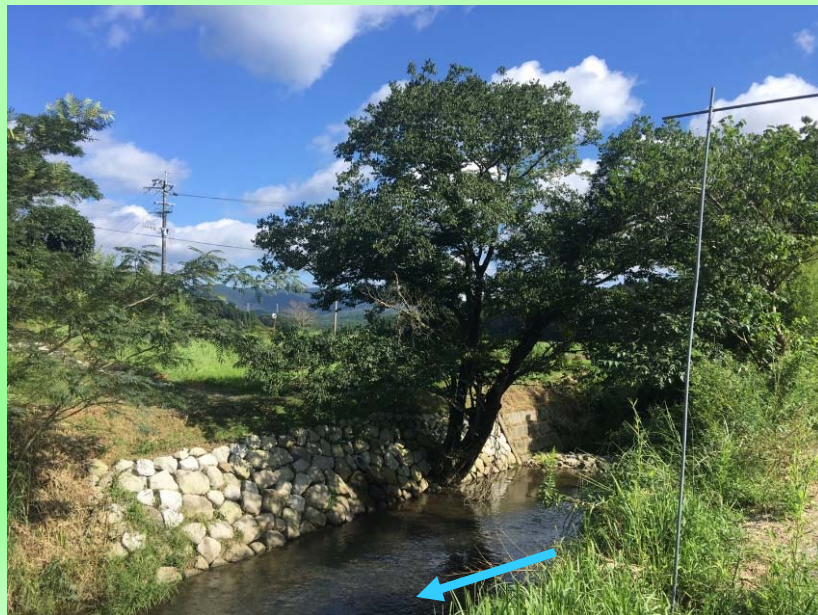
施工後5カ月 (H29.9.28)

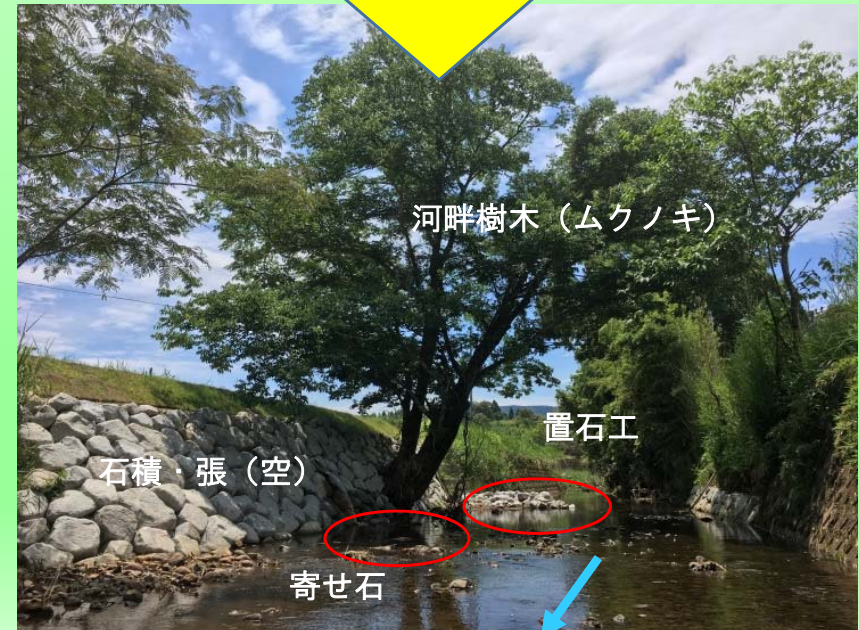
施工後1カ月 (H29.6.5)

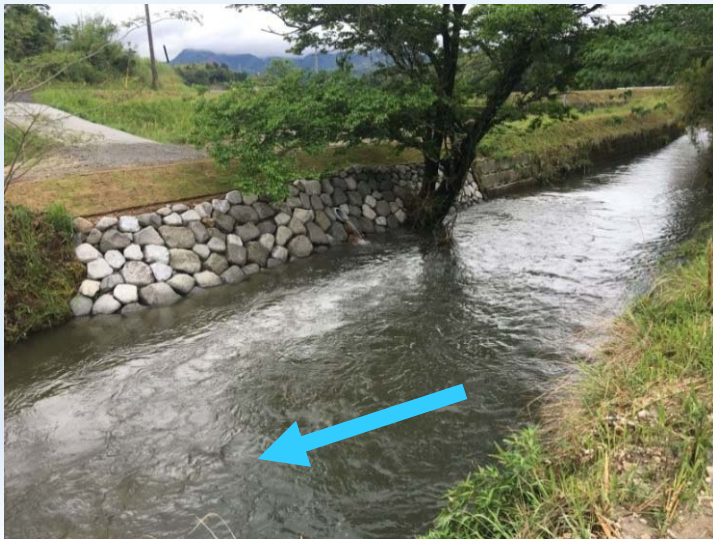
増水時の流れ（H29.5）

平成29年5月被災雨量を上回る53mm/h, 208mm/日を観測したが、被災はなく安全性を確保している。

また置き石の設置により流向が変化し、石積（空積）およびムクノキ根元の洗堀防止が図られている。

流向が変化し洗堀防止が図られている

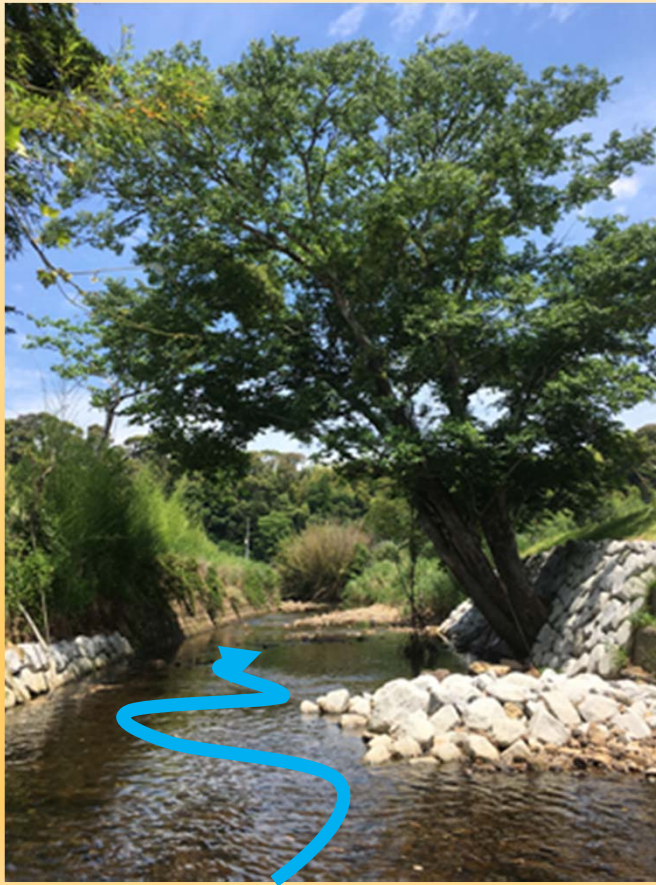
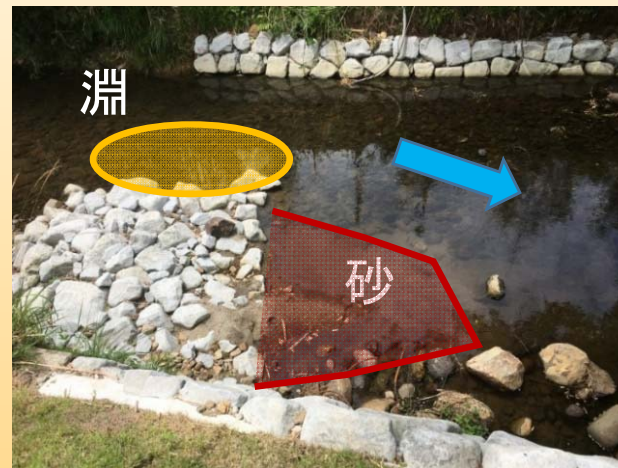
施工後 1 か月

# 【効果】 置き石の周辺には新たな瀬と淵環境が生まれつつある。

置き石の先端には**淵**が形成され、下流は**堆砂**傾向

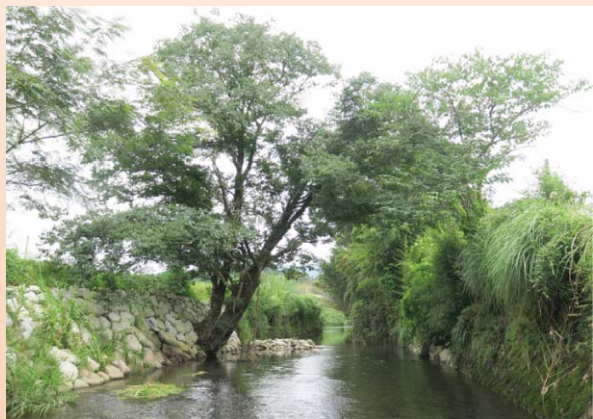
施工後5カ月，ムクノキ  
の生育状況は健全

全景

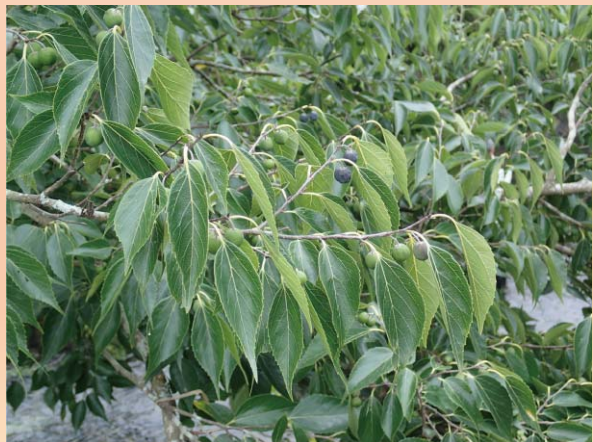
枝葉の状況
