信濃川下流における 環境に配慮した河道掘削の取組

信濃川下流河川事務所

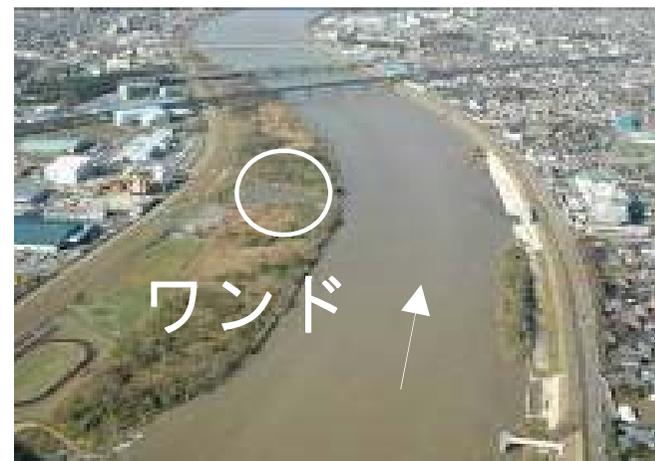
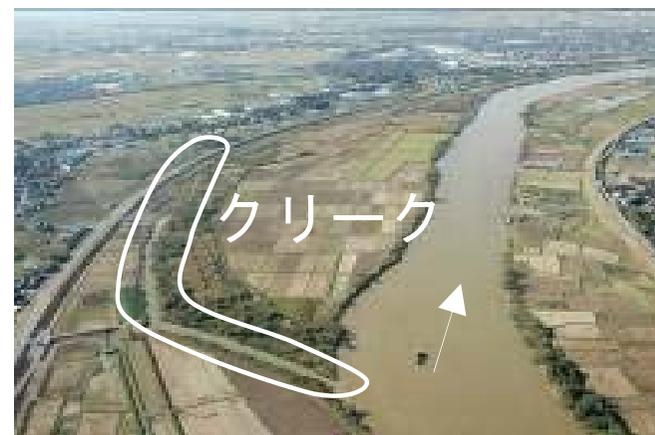
信濃川下流域の湿地と潟湖の変遷

- かつては低湿地帯が形成。生物生息場として自然豊かな環境
- 低湿地帯は減少し、河道内の湿地環境は水際部の樹林地やわずかに残るワンド※¹・クリーク※²などの限られた範囲のみ

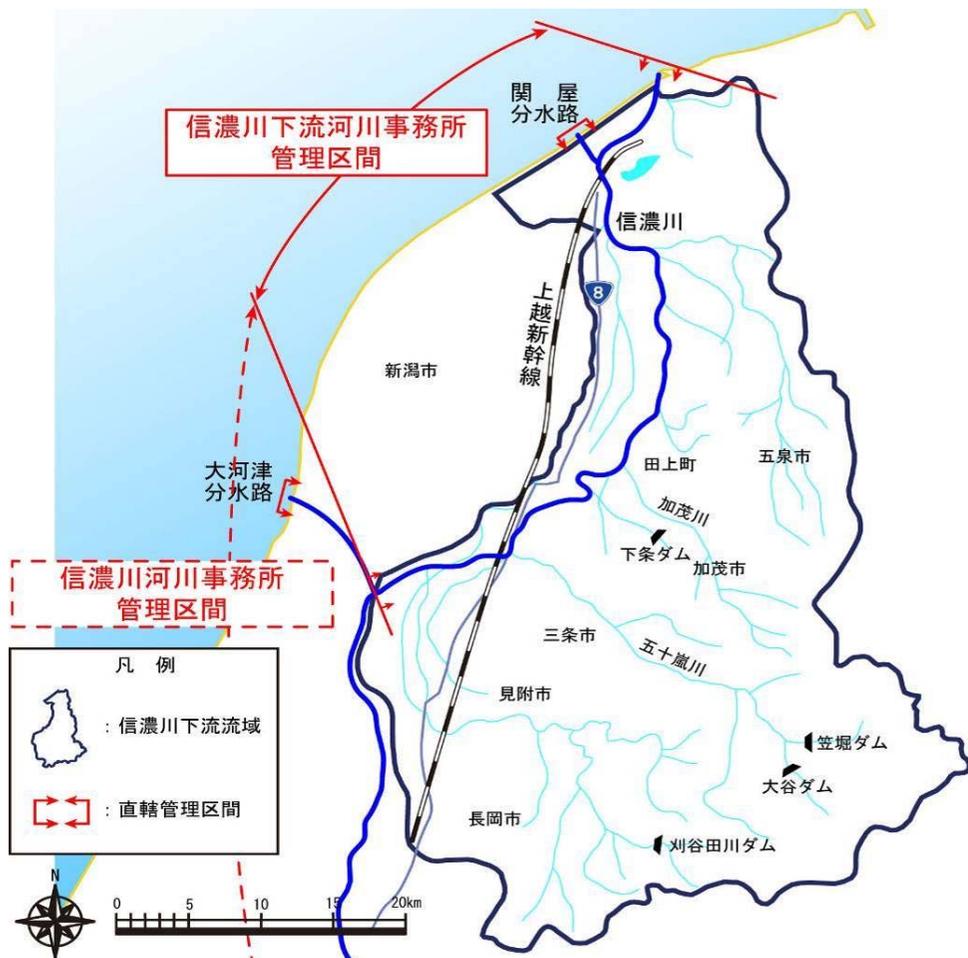
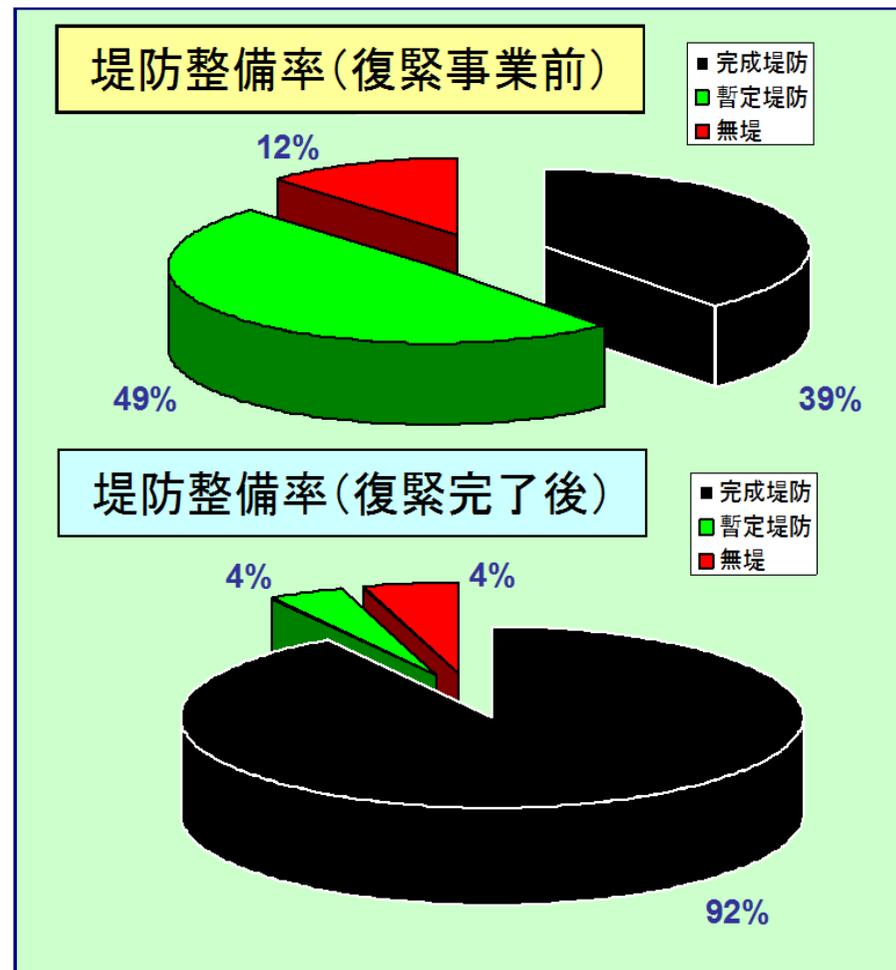
（2）信濃川下流の河川整備

- H16年7月洪水以降の復緊事業により、堤防整備率は約9割
- 現在は、河積確保のための河道掘削を推進
- 河道掘削に際しては、治水・環境の両面から河道計画を検討

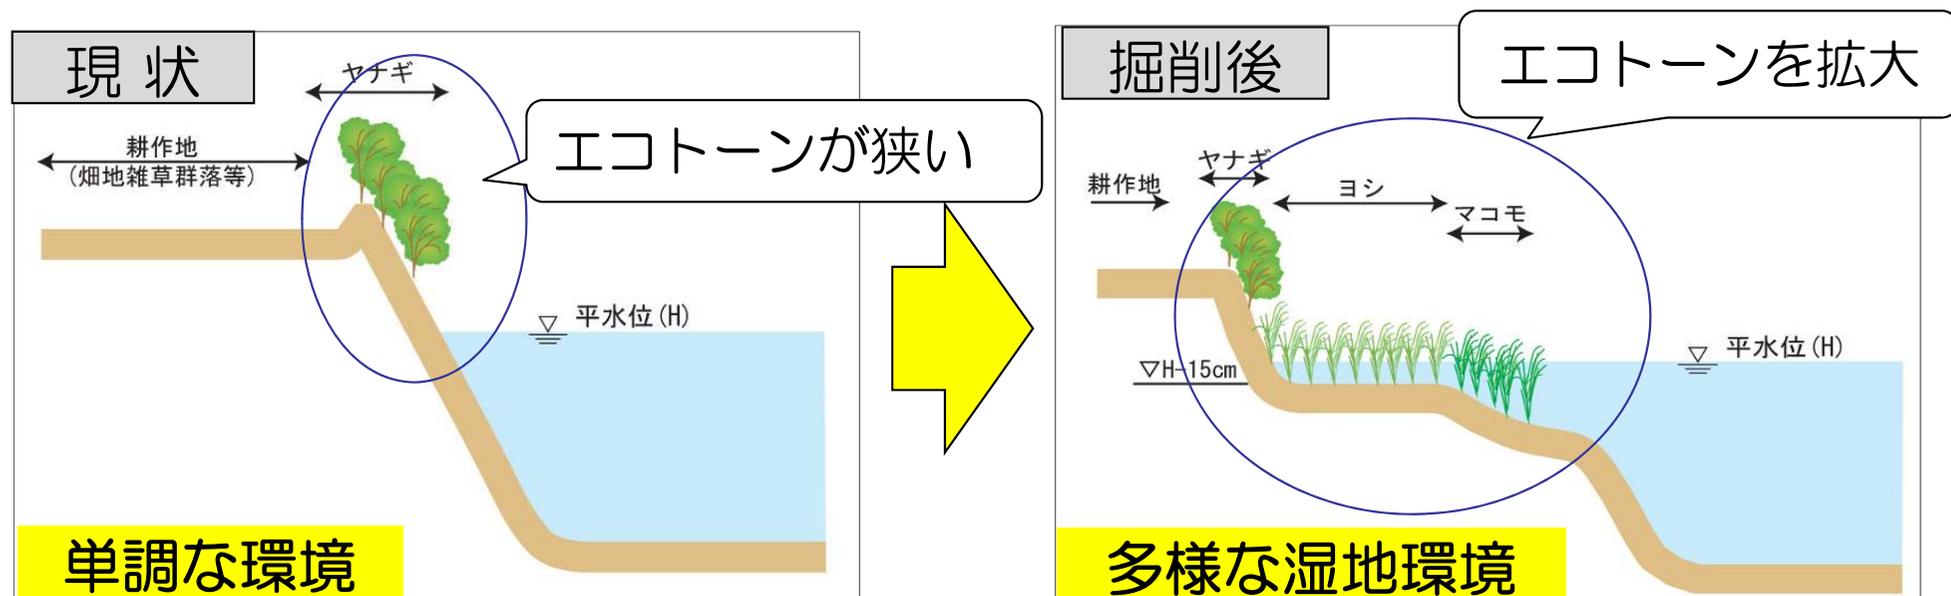
(1) 河道掘削による湿地環境※1の創出

- 現状は、河道部の水際が深く掘れた形状でエコトーン※2が狭い
- 河道掘削による湿地環境の増大により、エコトーンの拡大と多様な生物生息環境の創出を期待

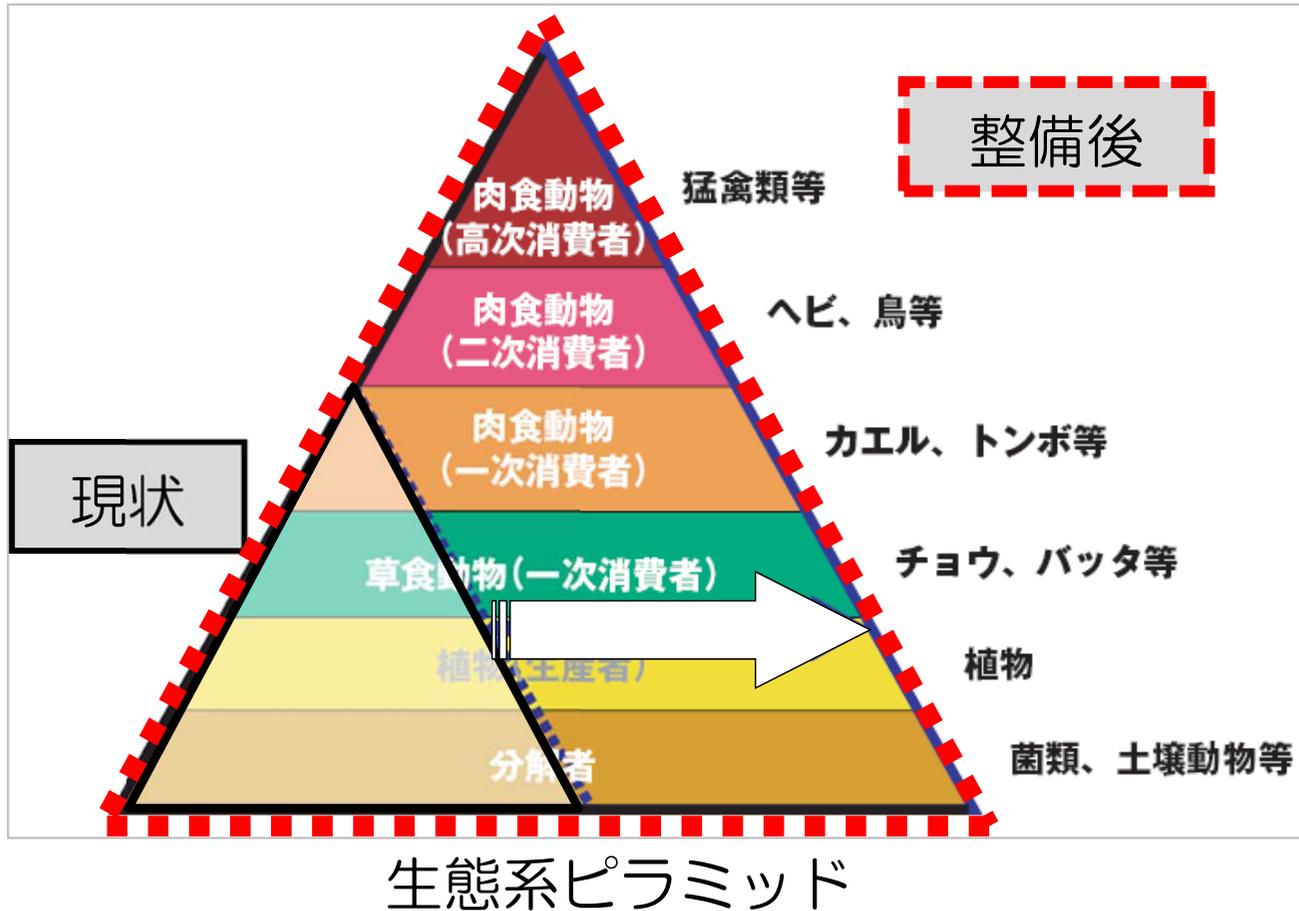
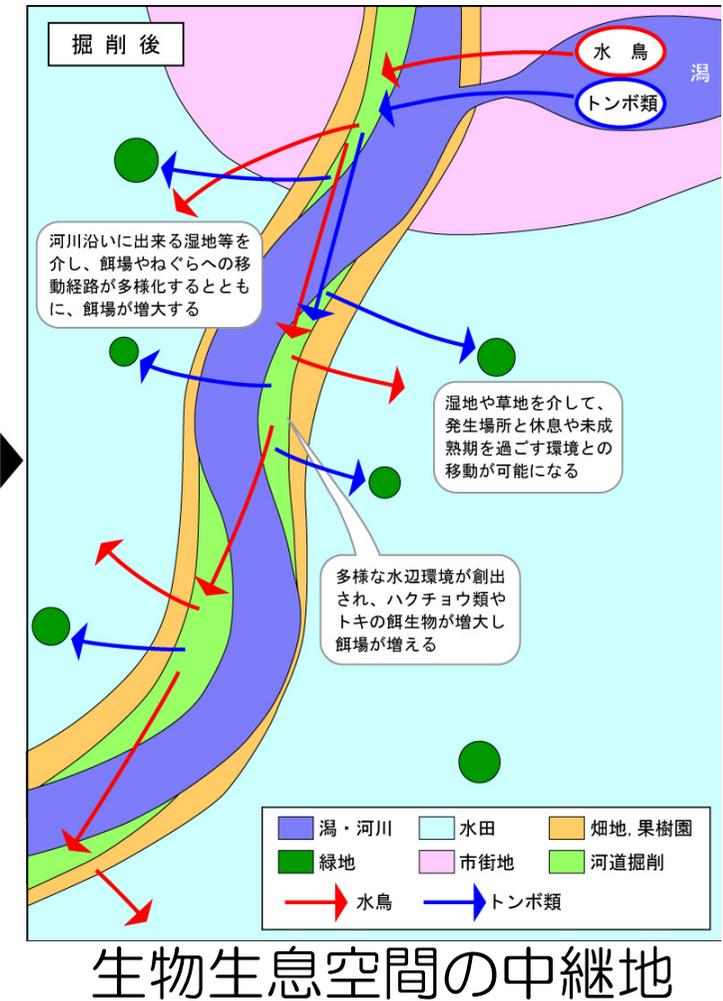
(2) 生物生息環境の創出の効果

- 生物の多様性の向上と個体数の増加により、生態系ピラミッドの充実・拡大を期待
- 生物の生息・生育空間を結ぶ、エコロジカルネットワークの中継地としての機能を期待

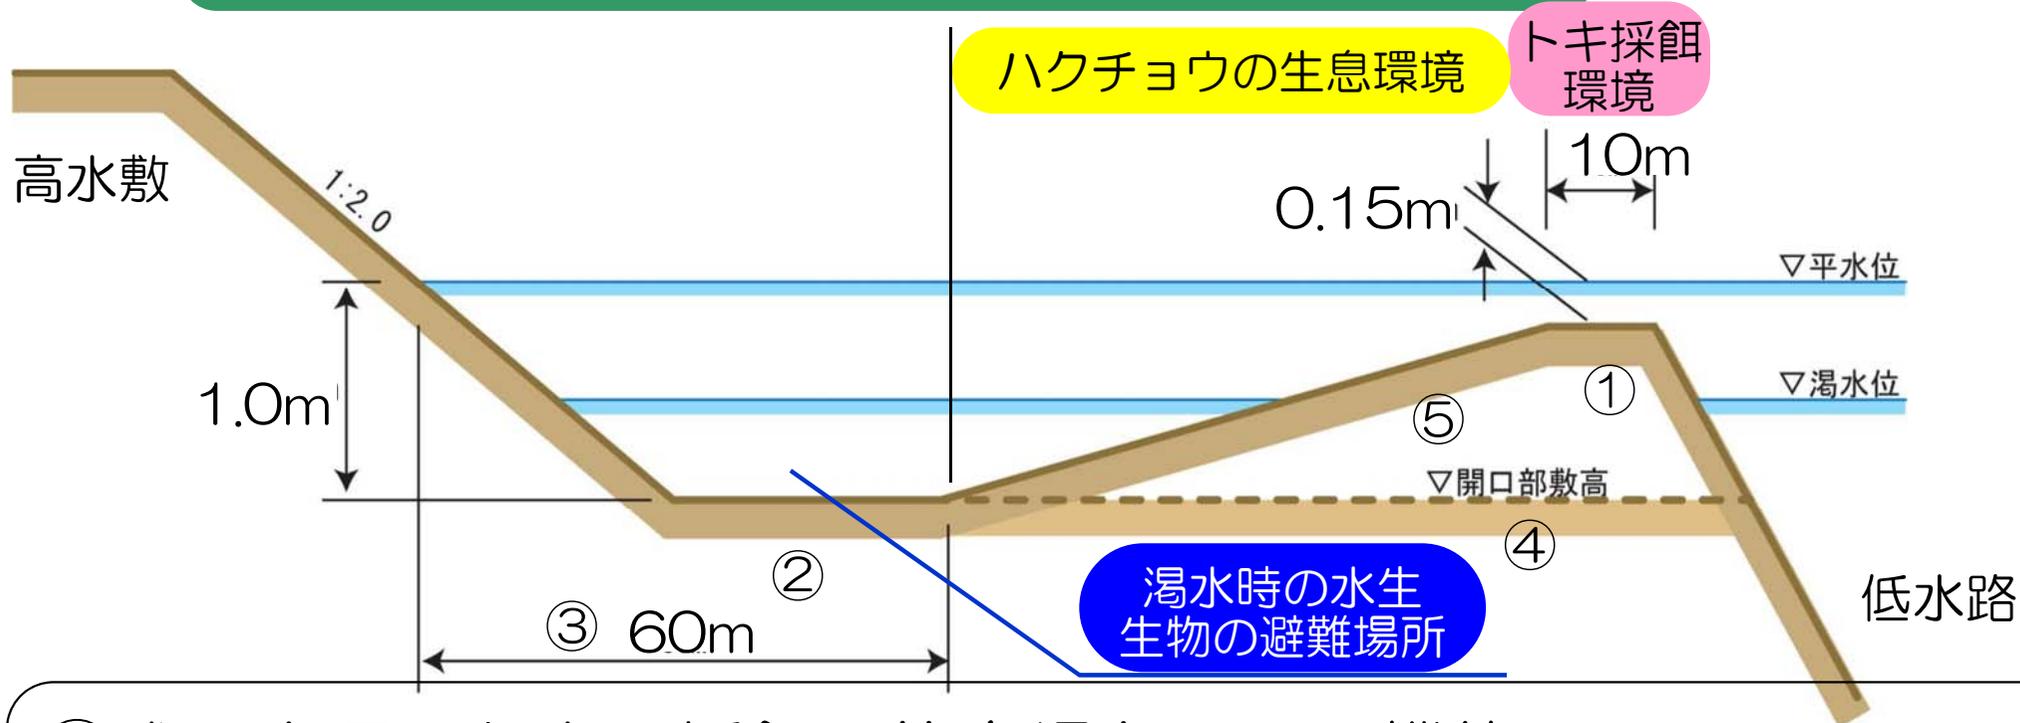
(4) 湿地・潟環境を考慮した掘削形状の検討

ヨシ・マコモの生育環境、イトトンボ類等の生息環境

- ①浅い水深：トキの採餌・休息場としての機能
- ②深い水深：植物の進入抑制、濁水時の水生生物の避難場所
- ③逃避距離：ハクチョウの逃避距離として、水際から60m確保
- ④開口部：本川と湿地間の生物の移動、出水時の土砂堆積防止
- ⑤法面勾配：現地地形にあわせ緩勾配とし、エコトーンを形成

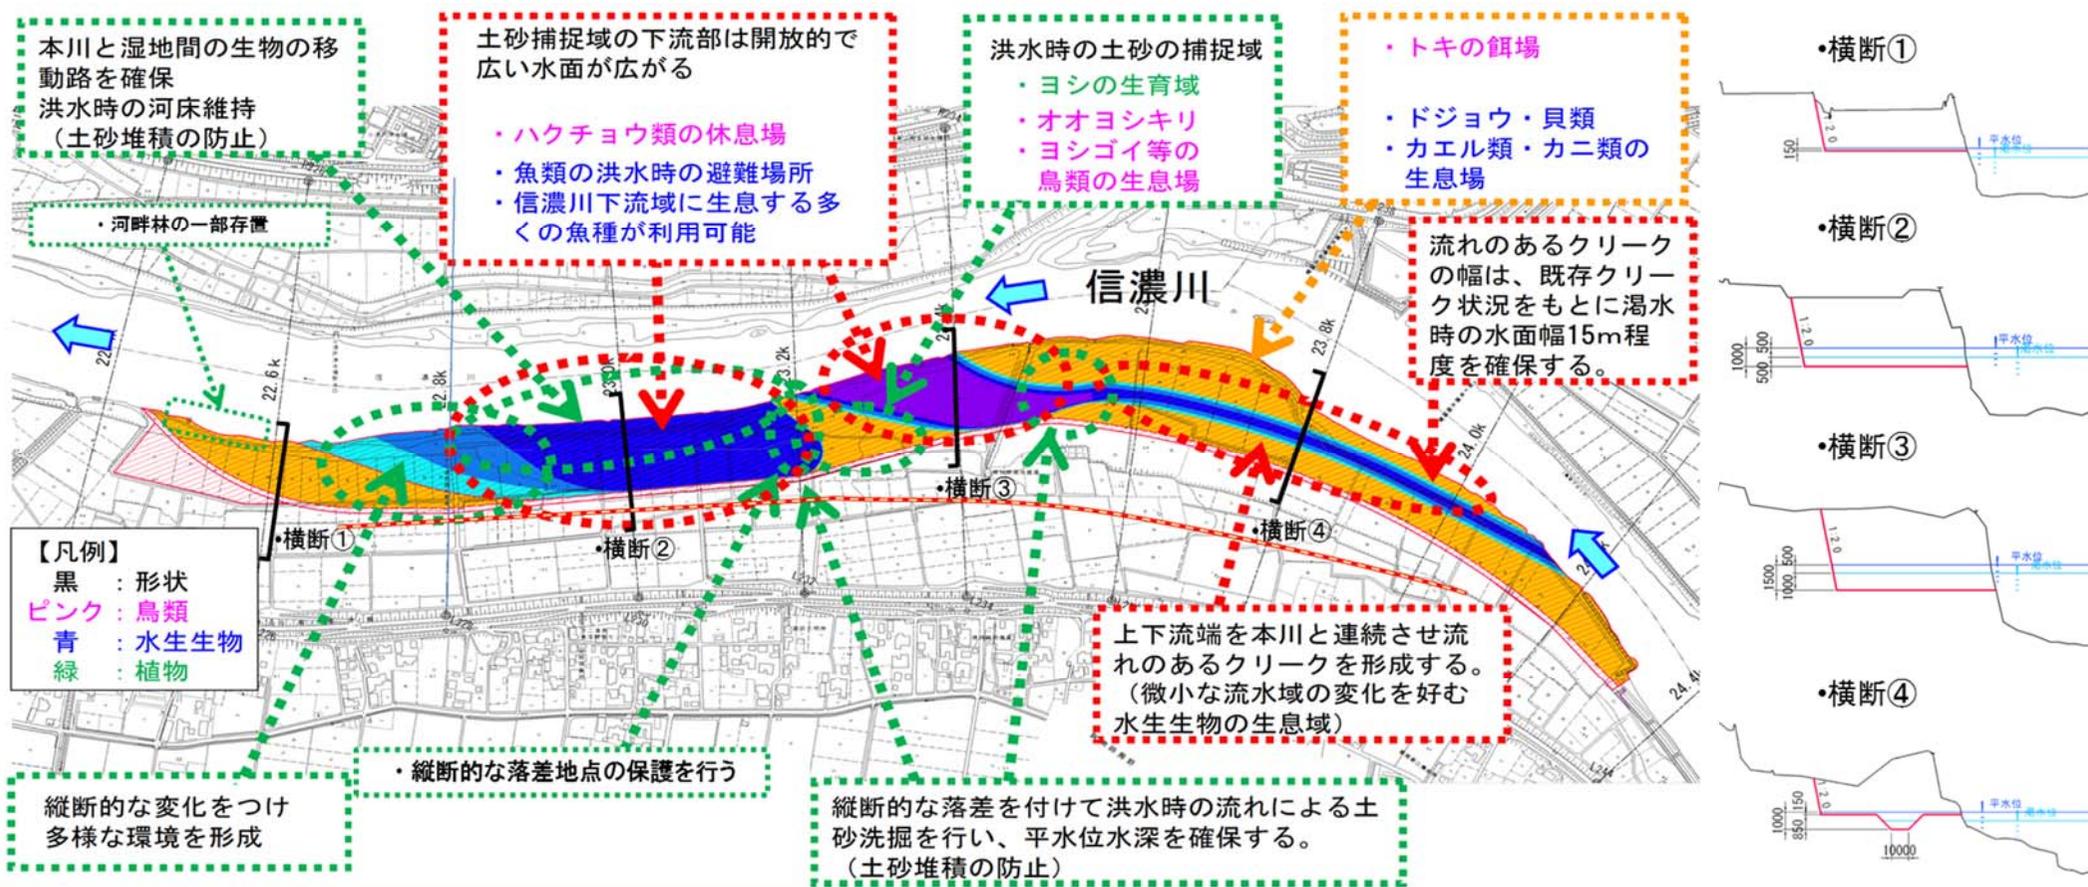
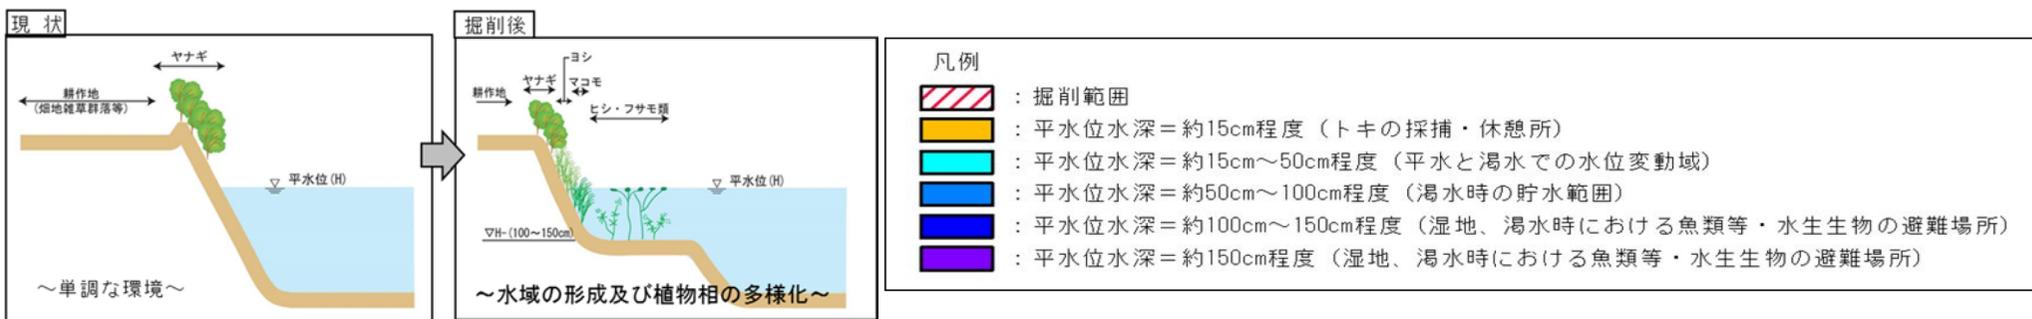
平面計画図 (上八枚地区)

本取組の対象：上八枚地区（左岸22.4k~24.4k）の河道掘削
目的：流下能力の確保とあわせて、湿地環境の増大による生物生息環境の創出を図る

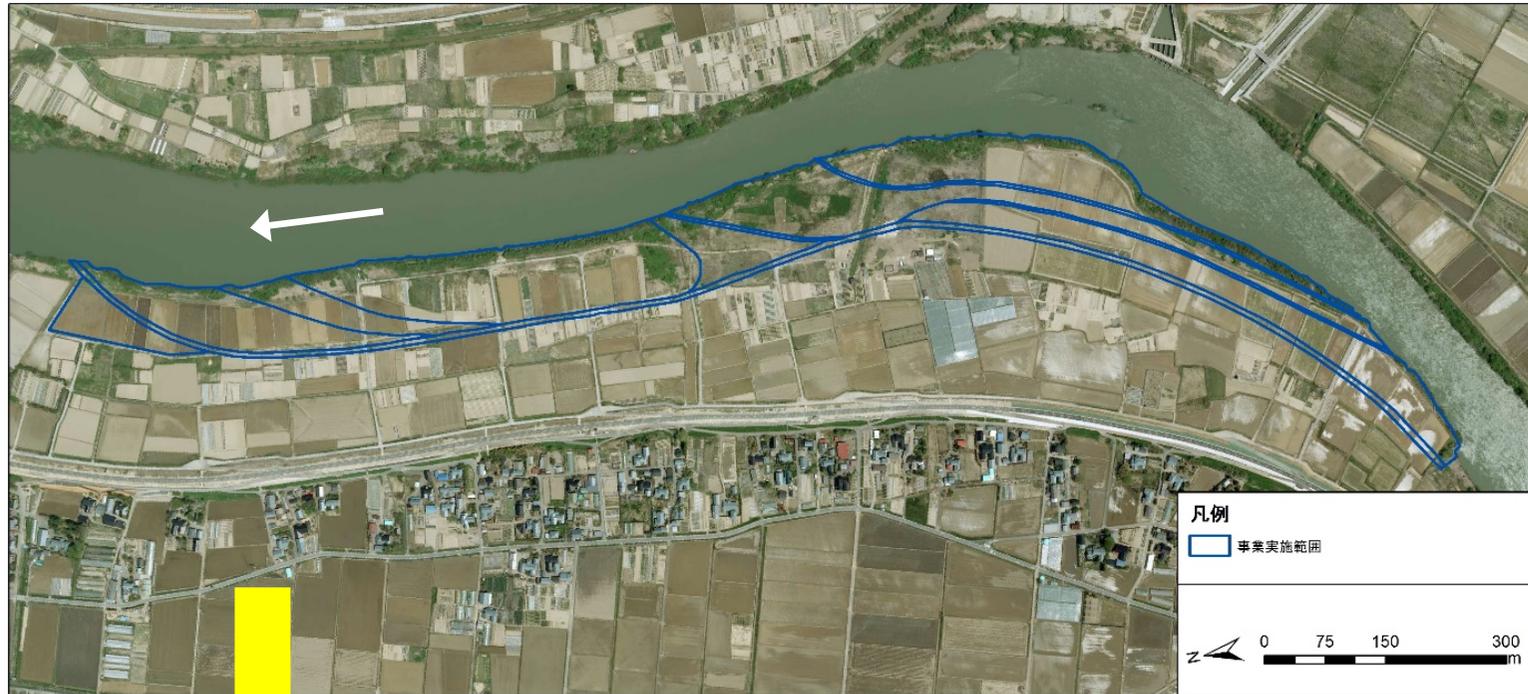
2009 (H21)

河道掘削前

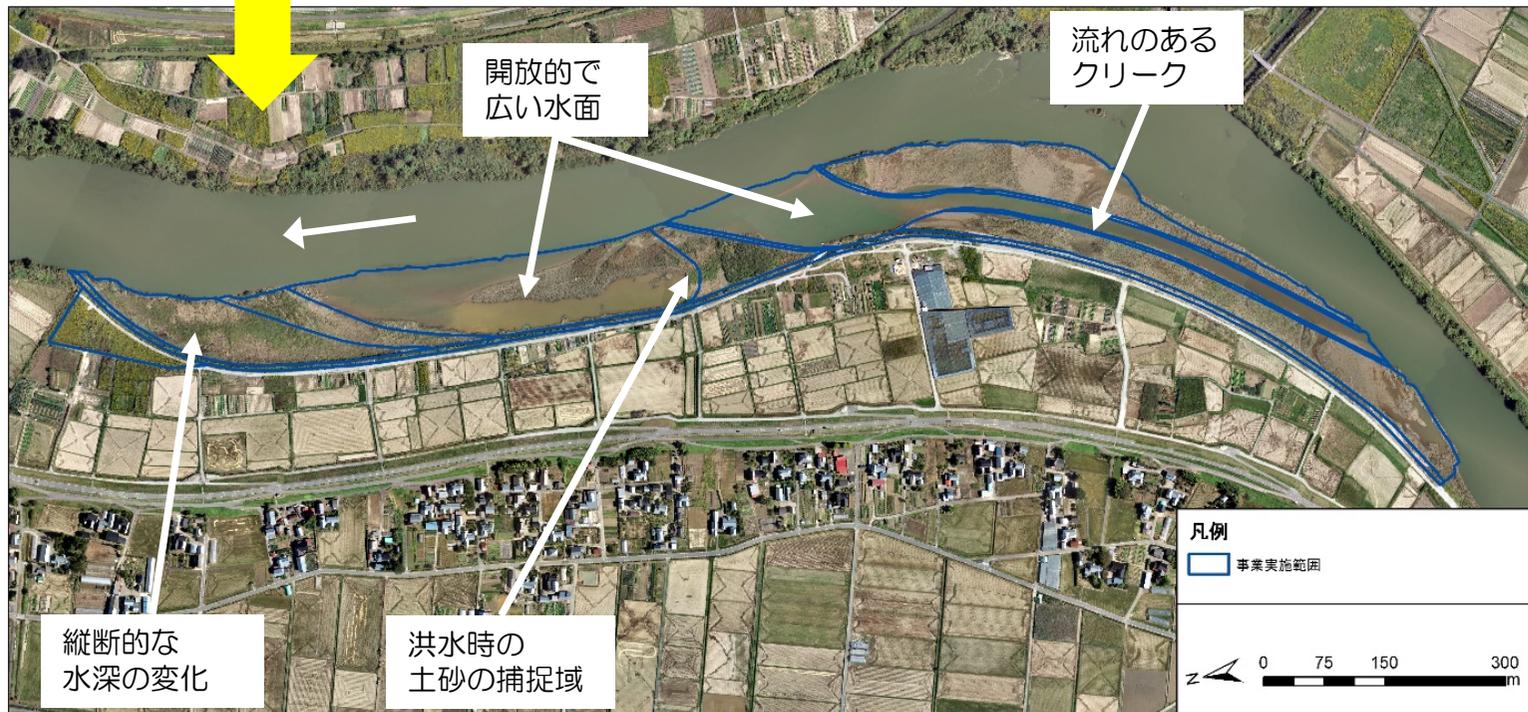
2016 (H28)

河道掘削後

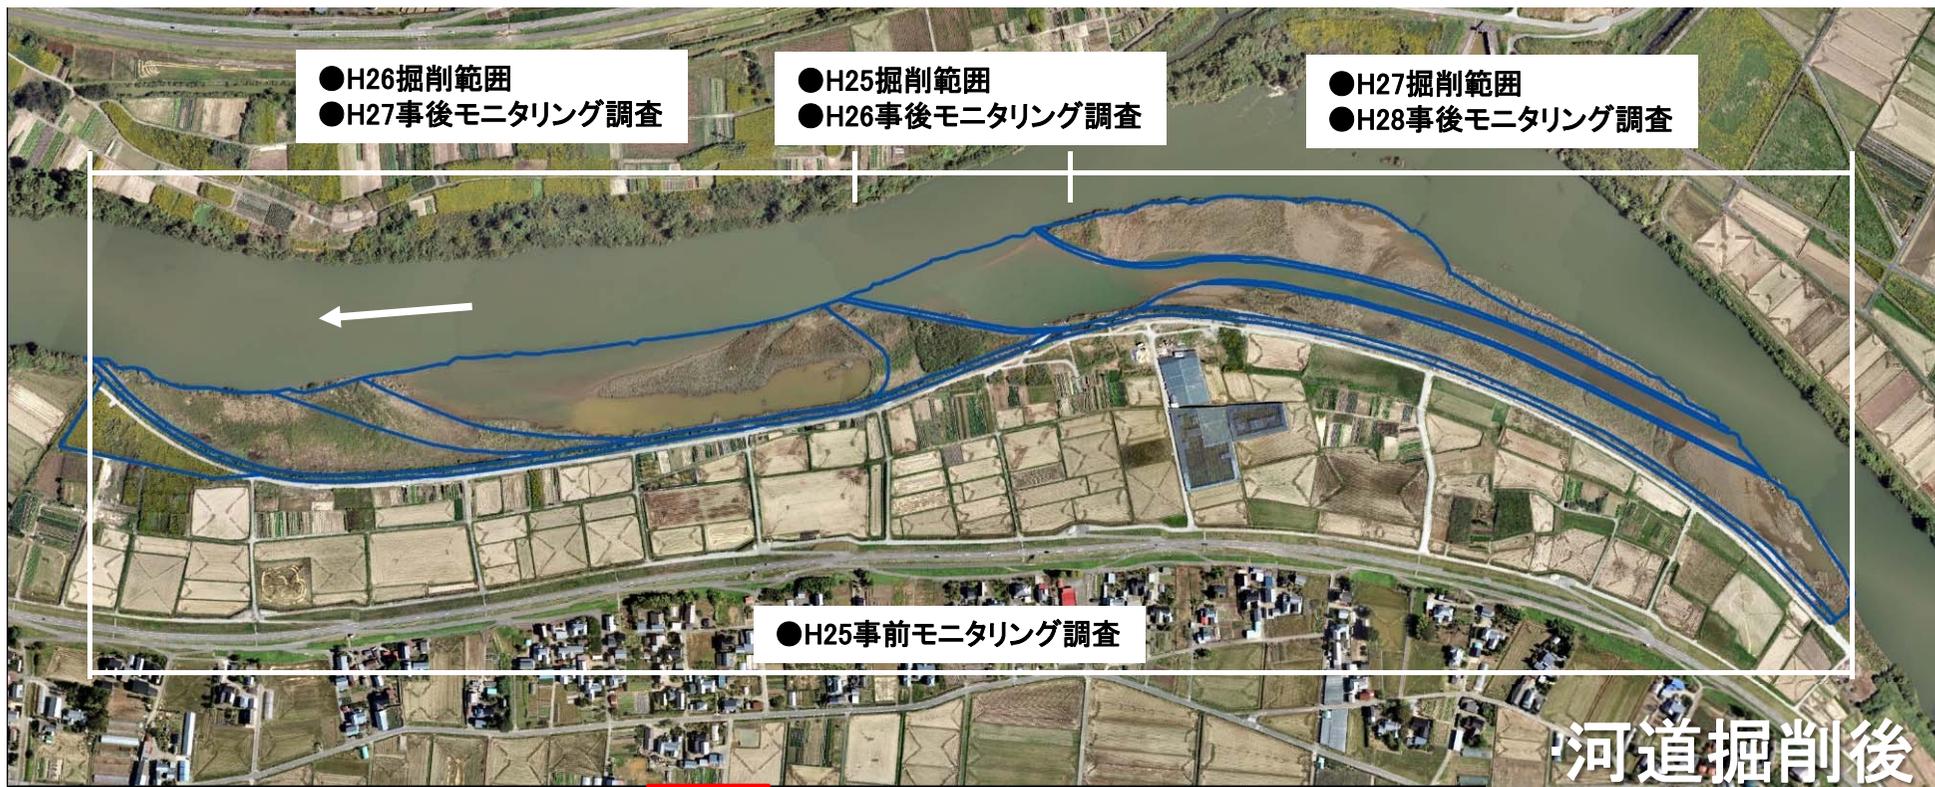
(4) モニタリング調査方法（上八枚地区）

H25	H26	H27	H28	H29	H30	H31	H32	H33	H34
上八枚	工事										
	調査	事前調査 植物 鳥類 昆虫類	概況調査 植物	概況調査 植物 魚類 <small>(ハビタット調査に含める)</small>	概況調査 植物 魚類 鳥類 昆虫類	概況調査 植物 魚類 鳥類 昆虫類 物理環境	概況調査 植物 魚類 鳥類	概況調査 植物 魚類 鳥類 物理環境			
水辺の国調		基図	植物	昆虫	底生	魚類	基図	両爬哺	鳥	底生	魚

■ モニタリング調査方法

概況調査…定点写真撮影

植物調査…植物相調査、植生断面調査、出現頻度法調査、埋土種子調査、ヤナギ類生育状況調査、ヤナギ類抜き取り調査

魚類調査…捕獲調査

鳥類調査…ラインセンサス法、スポットセンサス法

陸上昆虫類調査…ピットフォールトラップ法

物理環境調査…リングセンサー(H29～)

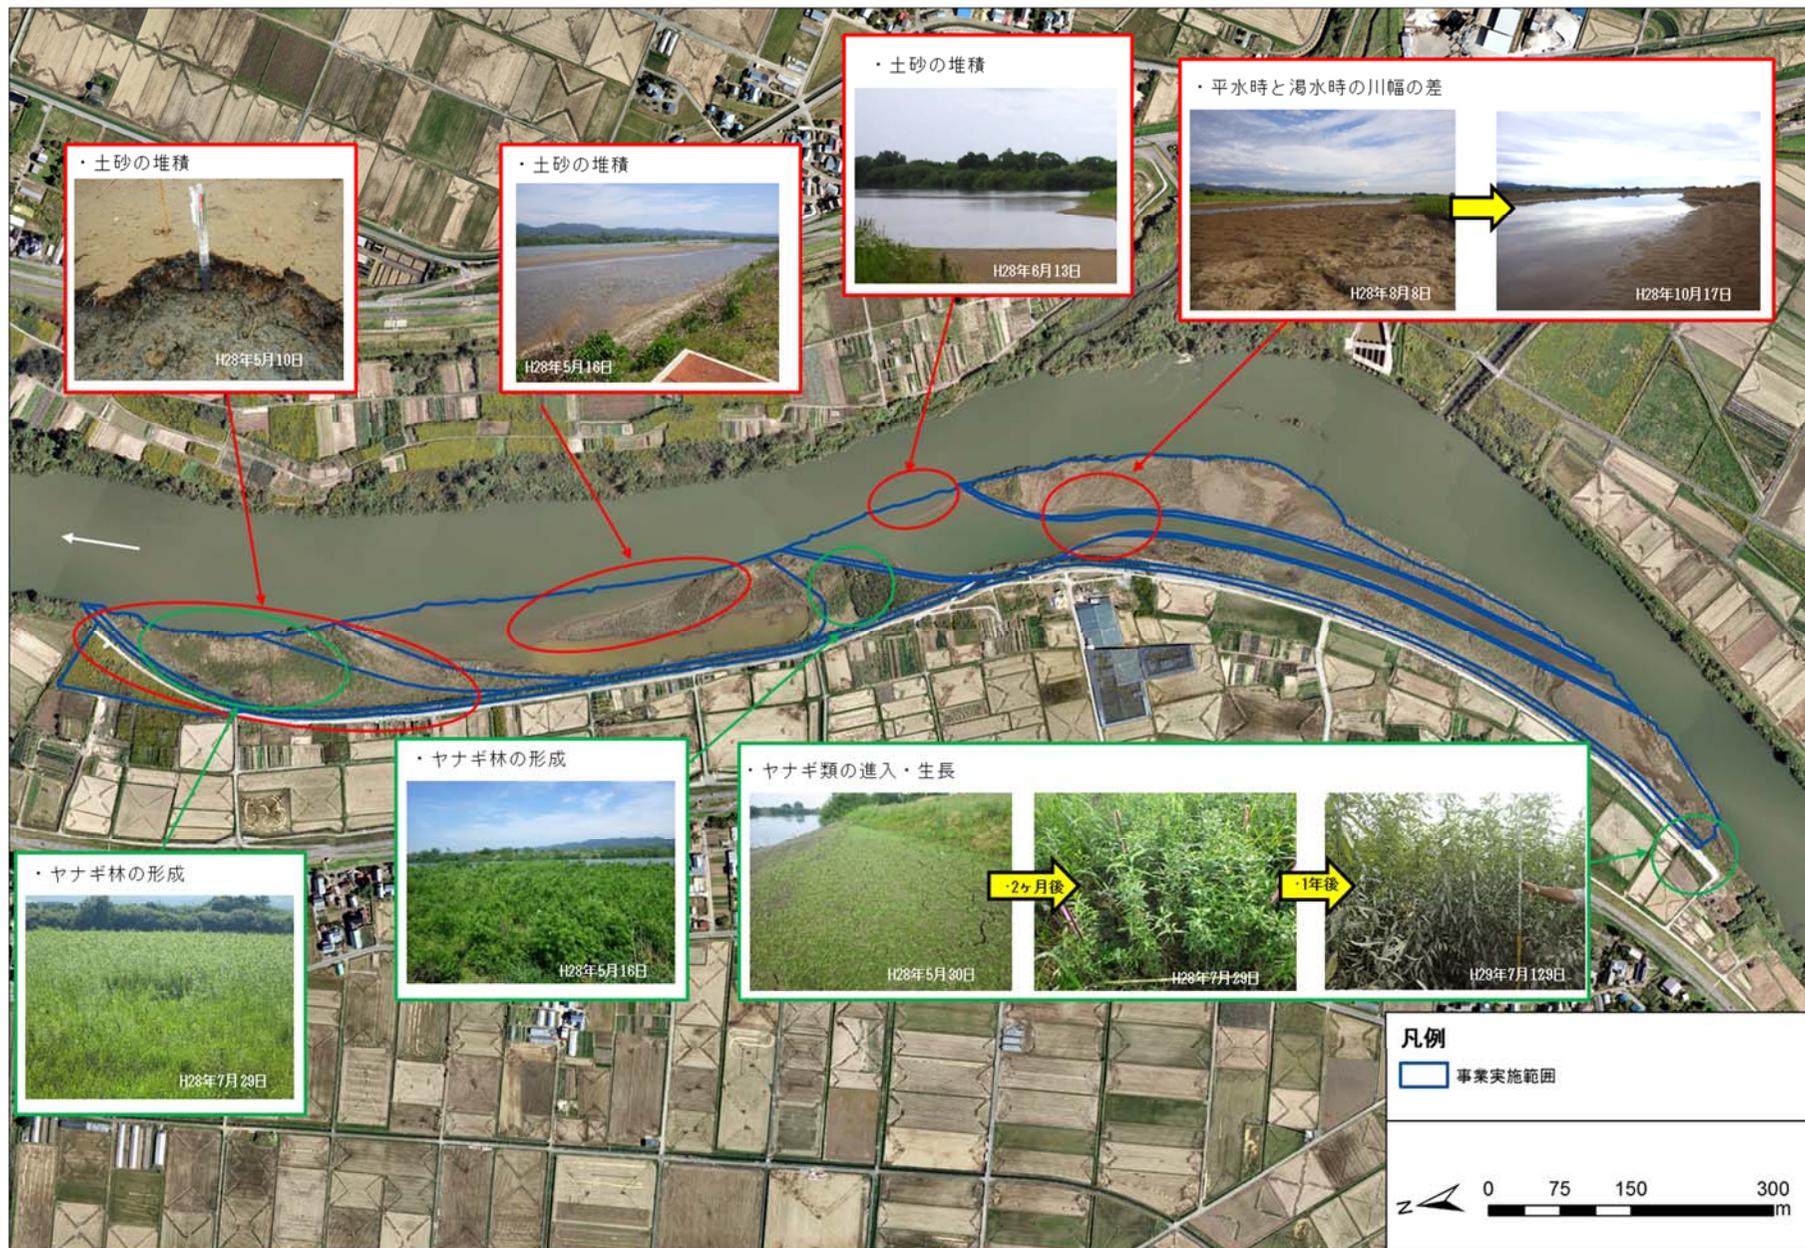
モニタリング調査結果 (平成28年度)

- 掘削後の土砂堆積により、形成した浅場の一部が陸地化
- 陸地化が拡大し、ヤナギ類*が進入（ヤナギ林の形成）
- 掘削後2年で、高さ3m以上の単一化したヤナギ林が形成

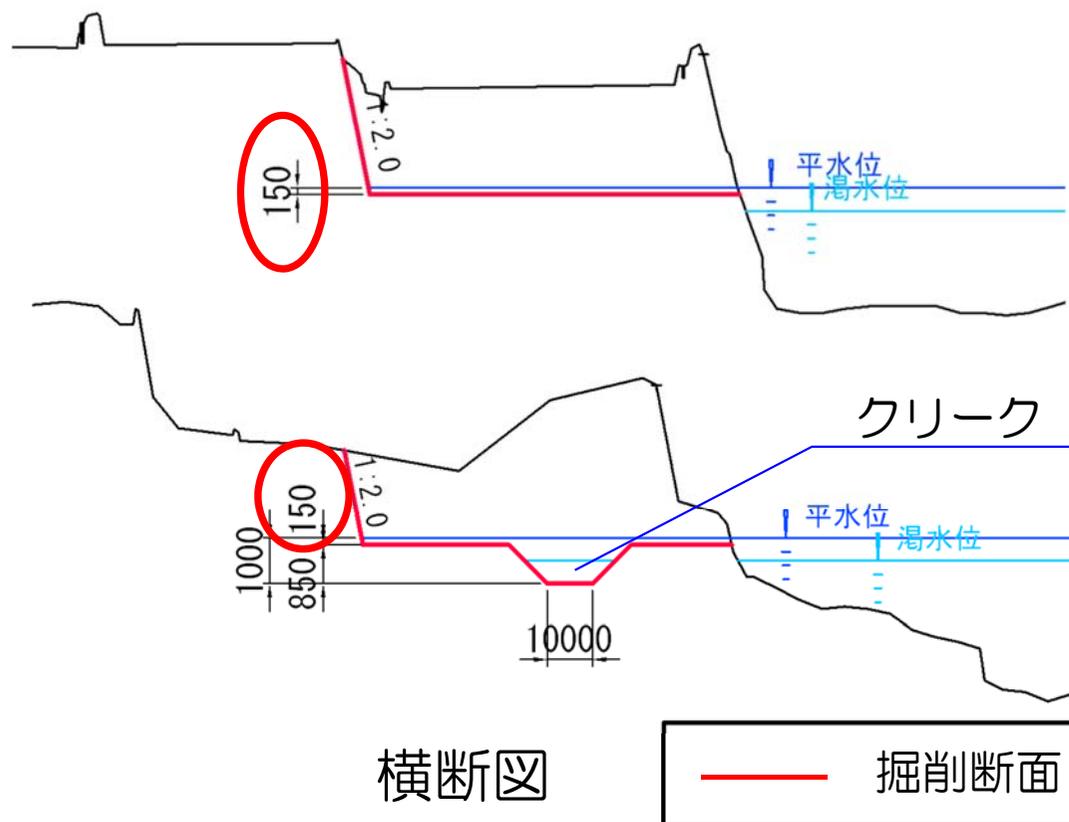
上八枚地区における掘削基盤高

「平水時に冠水する高さ」として、年間を通じた水位から
平水位-15cm に設定

- ・しかし、調査結果から、目標とした条件の実現は不十分であった

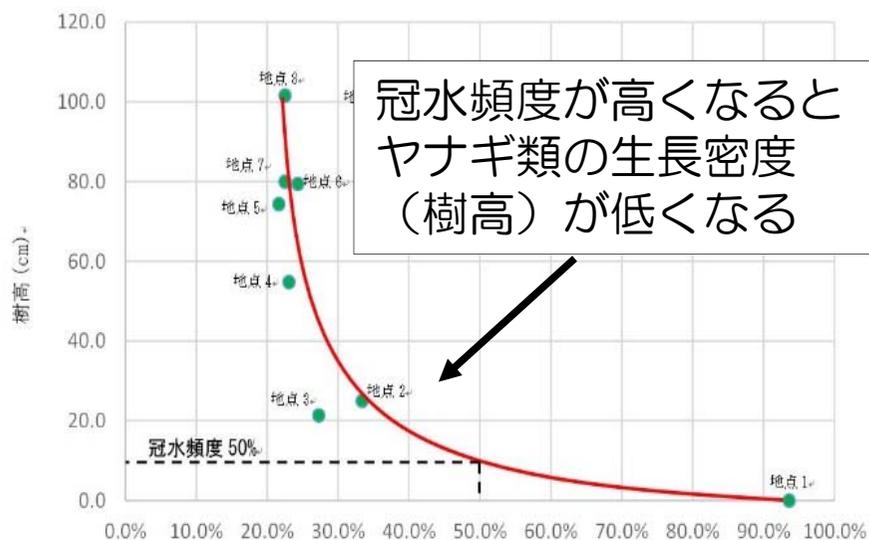
a) 冠水頻度とヤナギ類の生長状況調査

- 冠水頻度50%以上がヤナギ類の生長を抑制できる目安

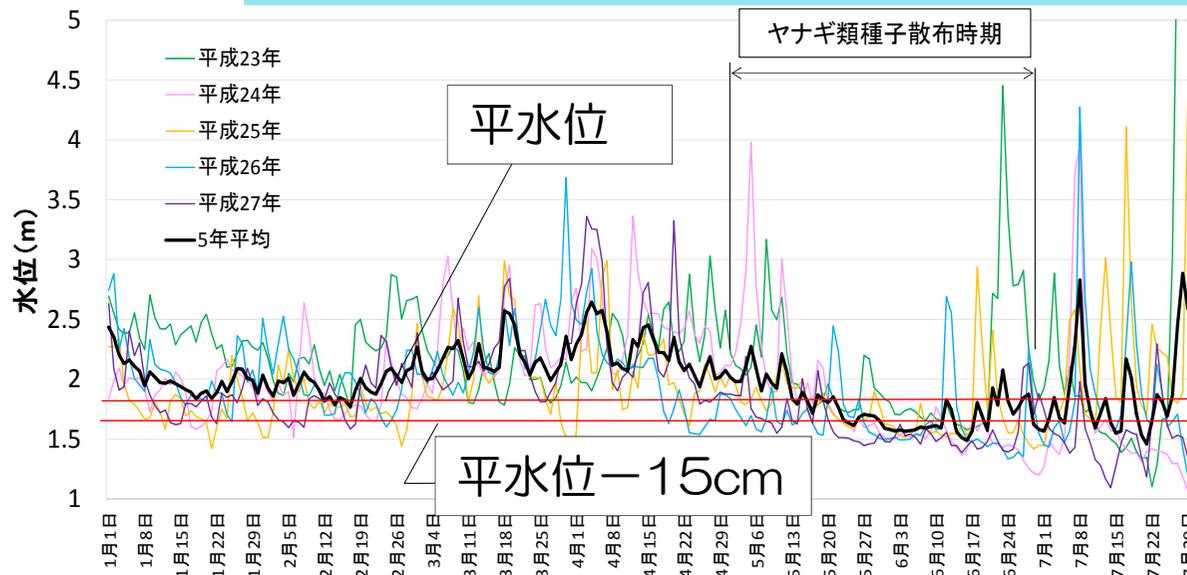
c) 掘削基盤高と水位設定の調査

- ヤナギ類種子散布時期（5月、6月）に冠水した状態であれば、種子は定着することなく流下する（定着・発芽抑制）

ヤナギ類種子散布時期（5月、6月）に冠水する高さを掘削基盤高として設定

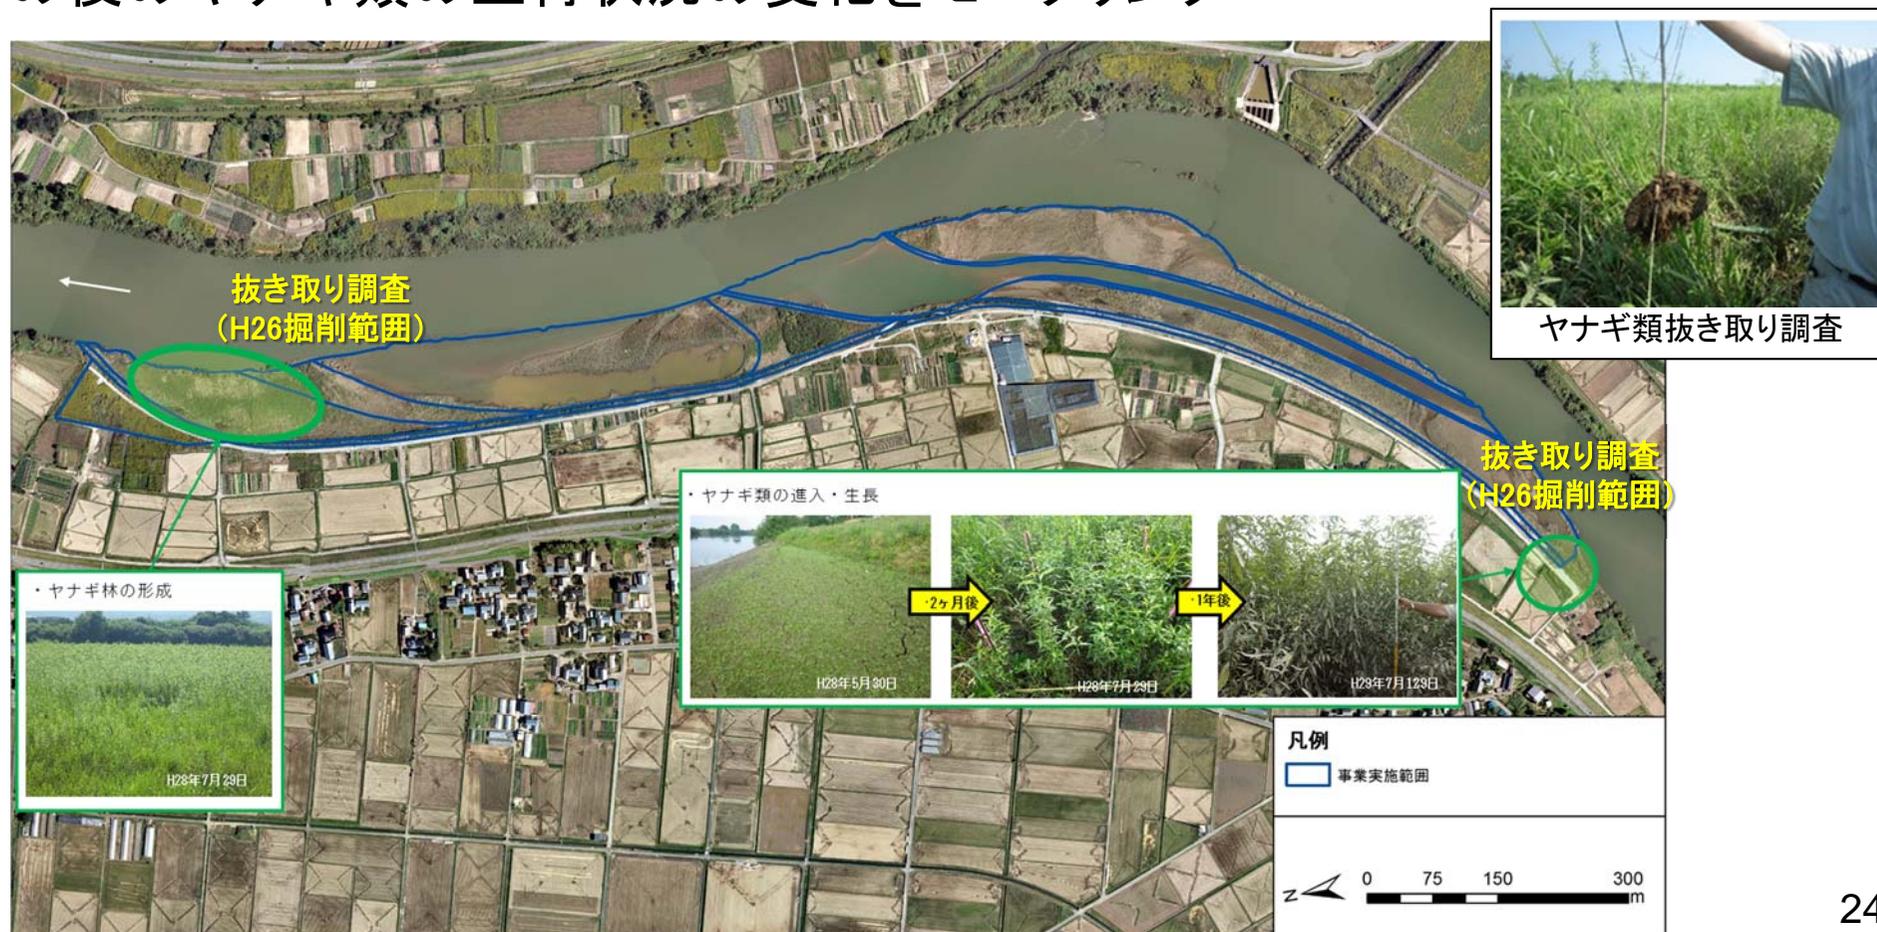
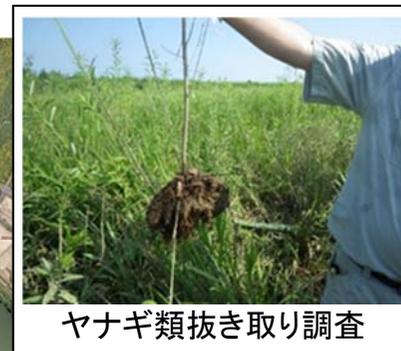
(4) ヤナギ抑制対策（ヤナギ類抜き取り調査）

環境(地盤高、冠水頻度、種構成等)の異なる地点においてヤナギ類を抜き取り(人力)、その後のヤナギ類の生育状況の変化をモニタリング

地点	地盤高	冠水頻度	コドラート内の環境	コドラート外(周辺)の環境	侵入抑制効果
A	高い	低い	乾性環境 1m程度のヤナギ類以外の植物生育密度が高い	乾性環境 2m以上の高いヤナギ類の生育密度が高い	高い
B	低～高	低～高	湿性環境 ヤナギ類を含めた植物の生育密度は疎ら	湿性環境 ヤナギ類を含めた植物の生育密度は疎ら	中(不明)
C	低～中	低～高	湿性環境 ヤナギ類を含めた植物の生育密度は疎ら	湿性環境 ヤナギ類を含めた植物の生育密度は疎ら	低(不明)

裸地の状態では種子の定着確率が高いが、**植物生育密度が高い環境**であれば、**光や栄養条件が不利**になるなどにより、定着・生残出来ないことと推定。

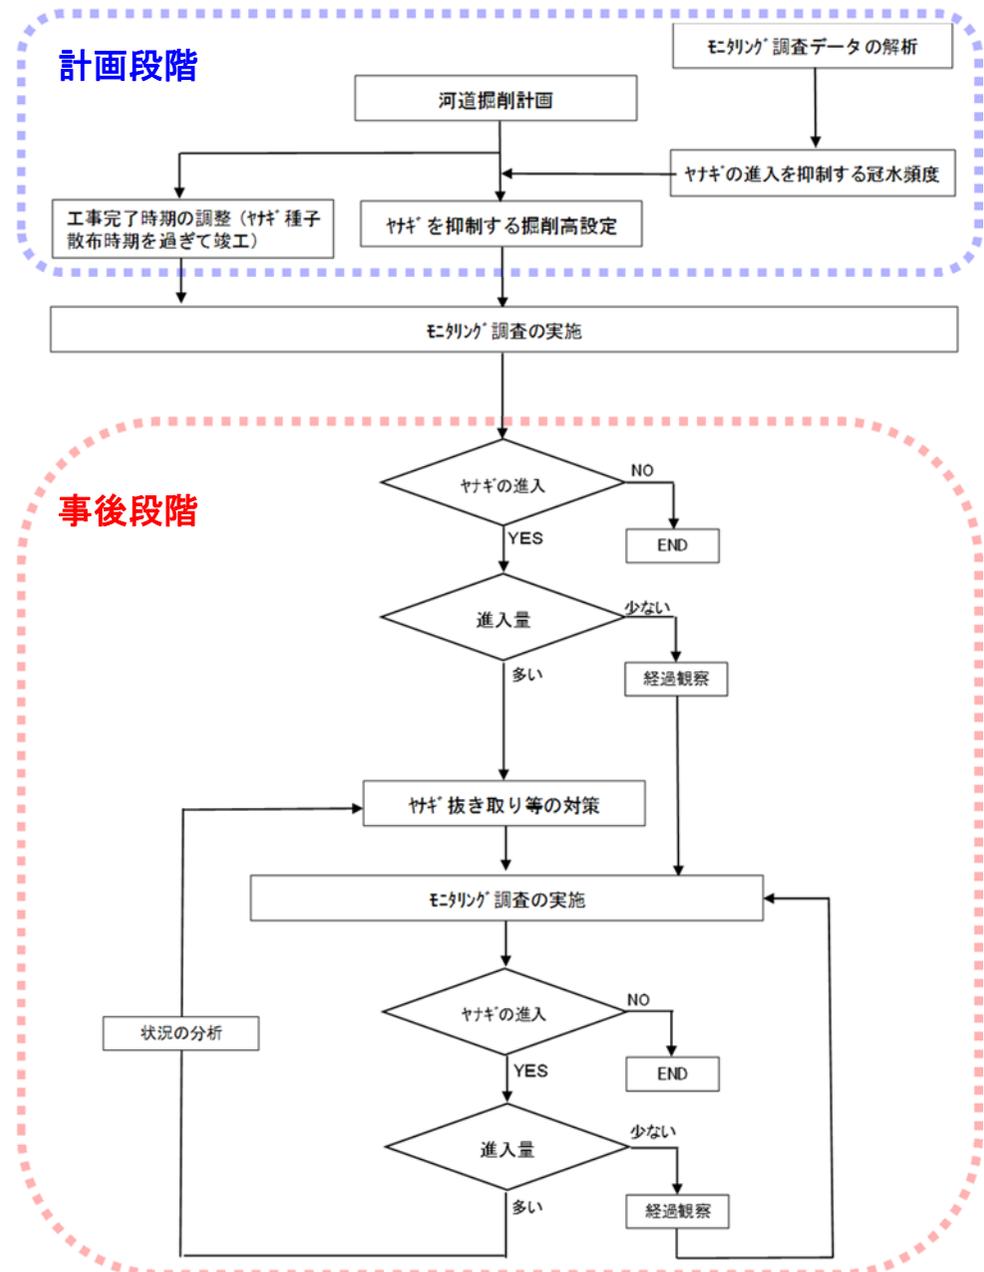
ヤナギ類抑制対応フロー(案)

- ・掘削基盤高をヤナギ類の種子散布時期(5～6月)に冠水した状態となるよう計画。
- ・種子散布時期に裸地の状態とならないよう、**工事完了時期を調整**(7月以降に竣工とすることで、ヤナギ類以外の植生侵入を促し、翌年以降のヤナギ類の侵入を抑制)。

- ・河道掘削後に侵入したヤナギ類を**早い段階**で**抜き取り**、他の植物の生長を促し、翌年以降のヤナギ類の侵入を抑制。
