# 神通川水系太田川 多自然川づくり計画

富山県富山土木センター

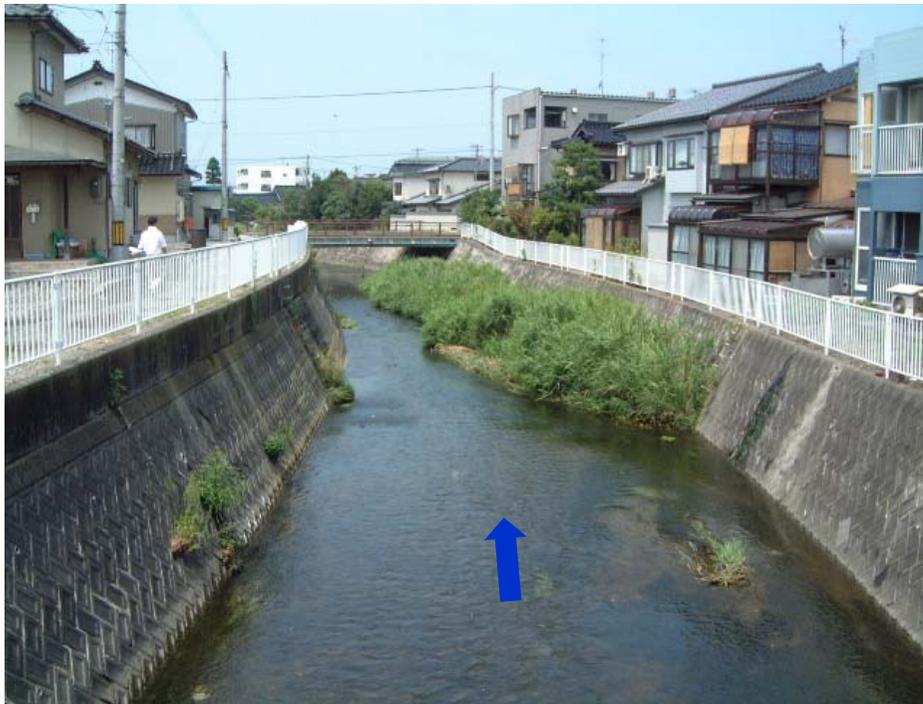
写真1 従来の護岸

- 平成8年度までは、洪水対策を主眼に置き、一般的なブロック積み護岸を整備
- 平成9年の河川法改正を契機に、これまでの洪水対策はもとより、環境性を考慮した護岸構造も一部採用

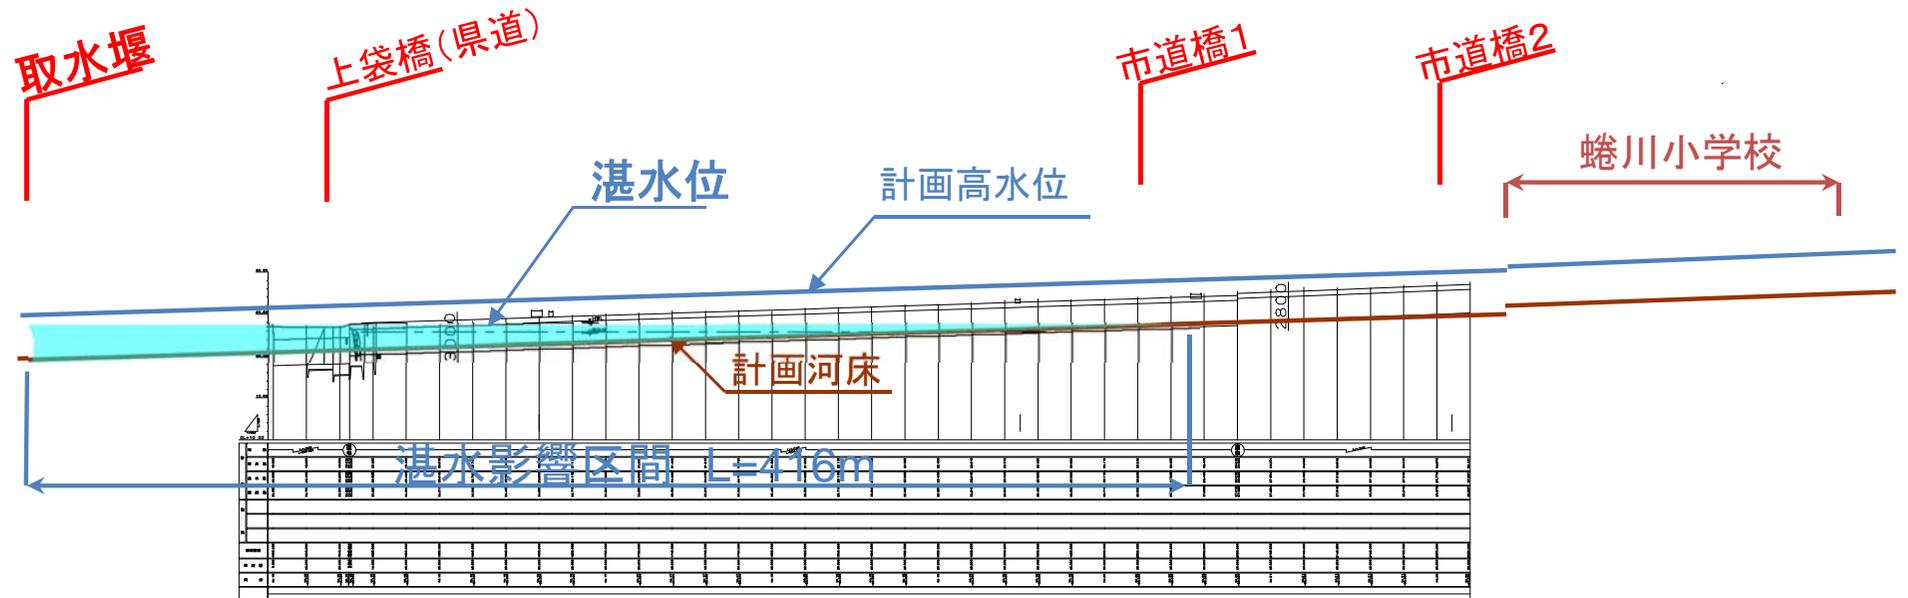
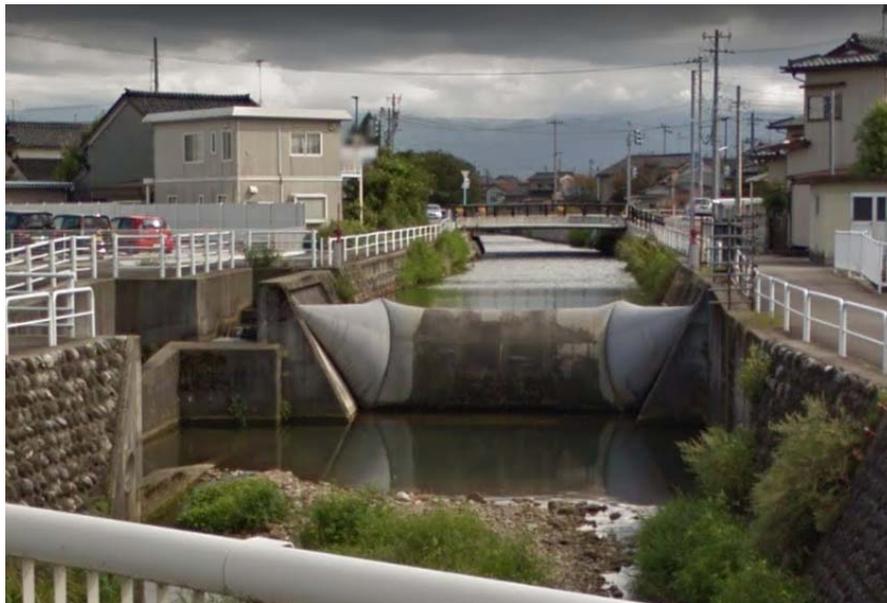
# 縦断面図

- ・下流側取水堰の起立時は、上流側に湛水の影響が及ぶ。

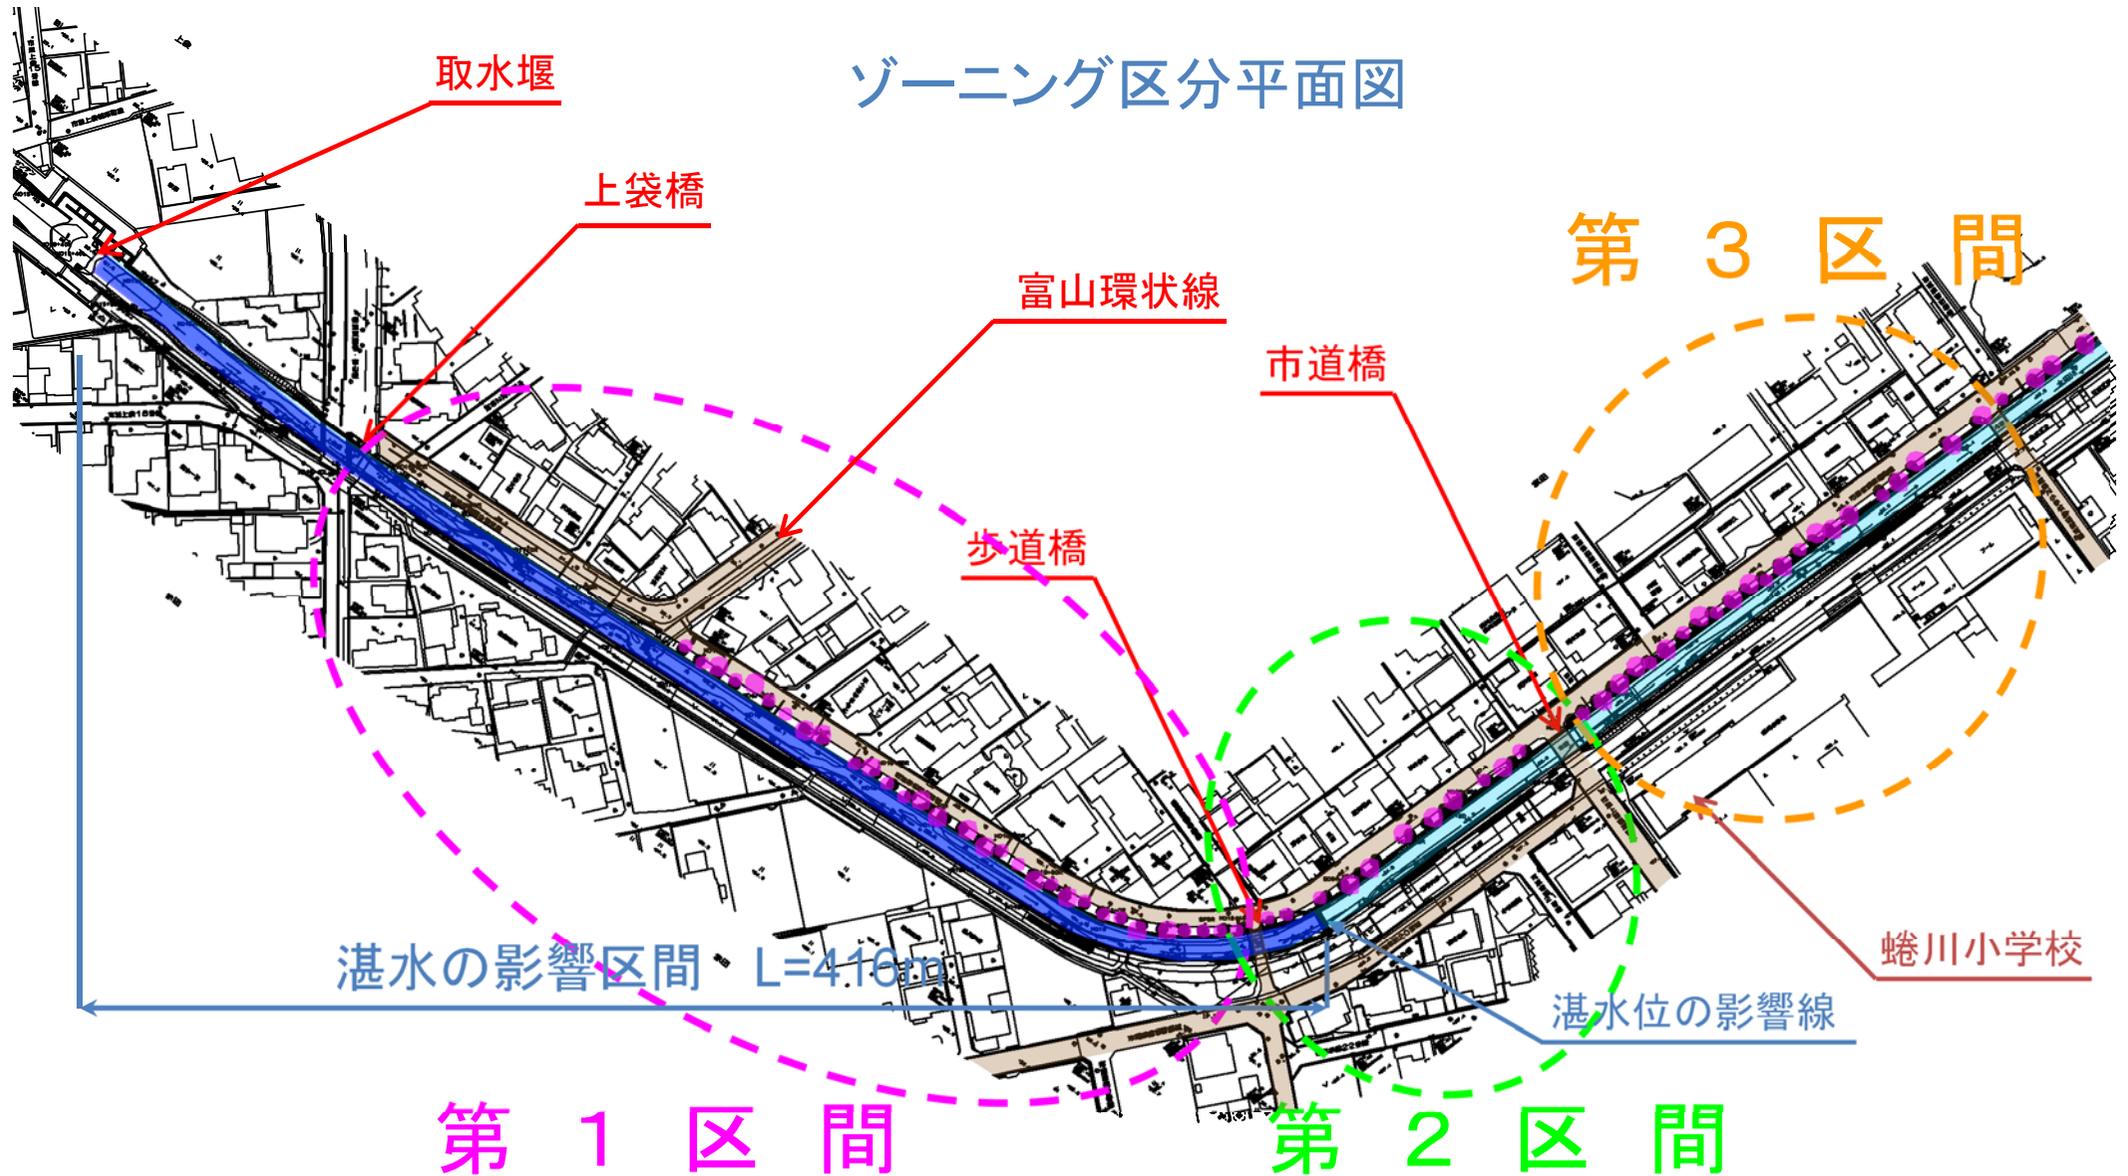
- 沿川土地利用状況の特色から、計画区間を3つに区分する。

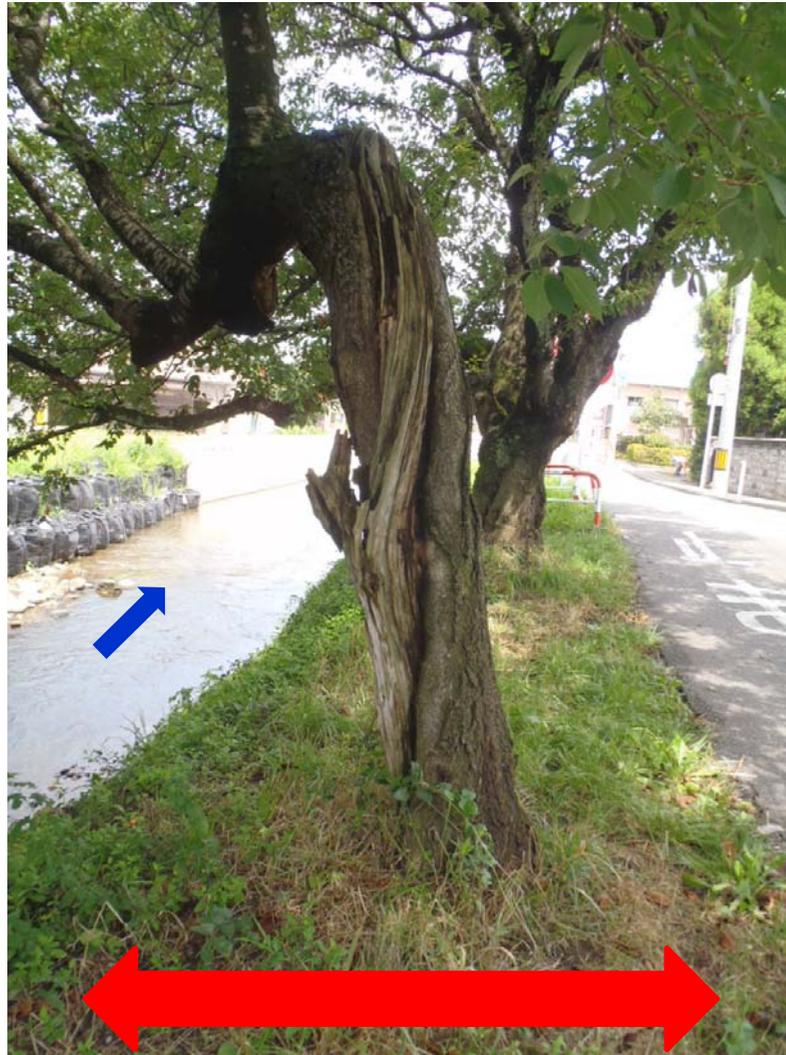
約2m

植樹以降、60年近く経過  
一説には「60～80年で老齡期」？

- ・半分の木が衰退度「不良」の状態  
(Ⅰ:良、Ⅱ:やや不良、Ⅲ:不良、Ⅳ:著しく不良、Ⅴ:枯死寸前)
- ・工事の際には、大きな根、枝を切断したり、大きな傷をつける可能性が極めて高いため、衰退度がさらに進行すると推測される。

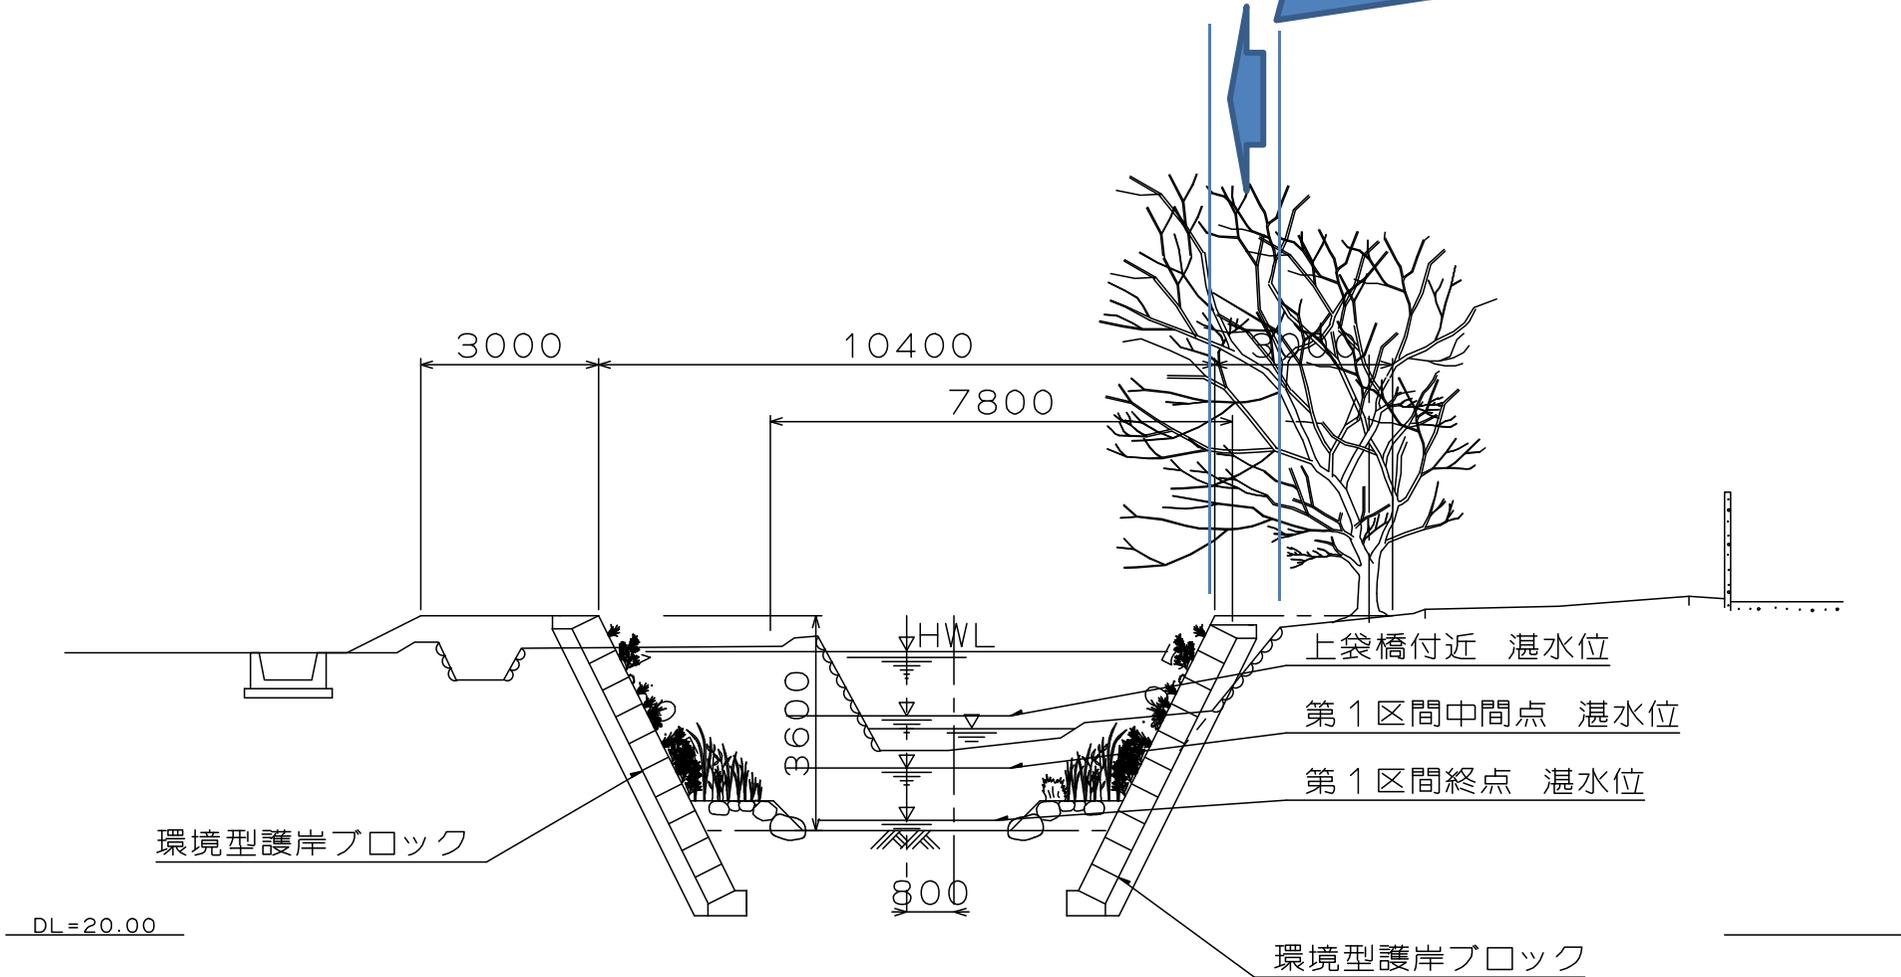
# 意見を踏まえた検討後

桜に配慮し、左岸側へ法線をシフト

- 第1区間は、取水堰起立時の湛水の影響が大きく危険であることから、通常断面で整備するが、桜への影響を緩和するため河川法線をシフト
- 第2区間は、湛水の影響が少ないことから、桜並木や水面に親しむためのスペースを確保
- 第3区間は、隣接した小学校による利用を意識し、水際にアクセスしやすい憩いの空間を創出

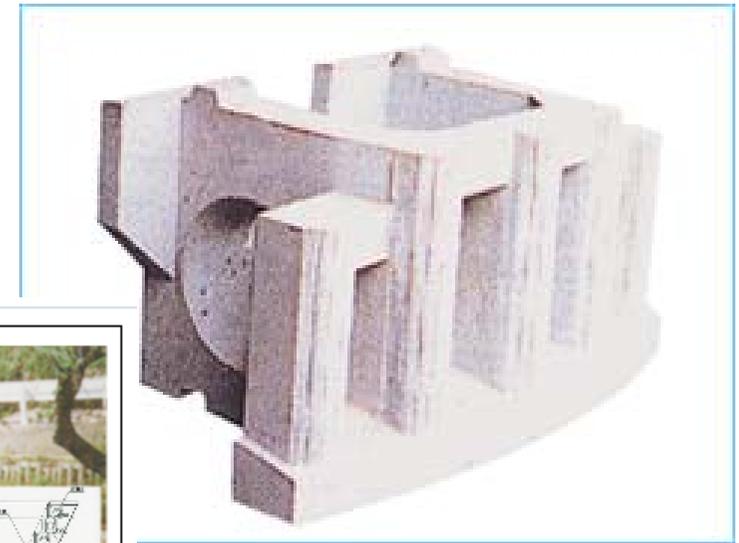
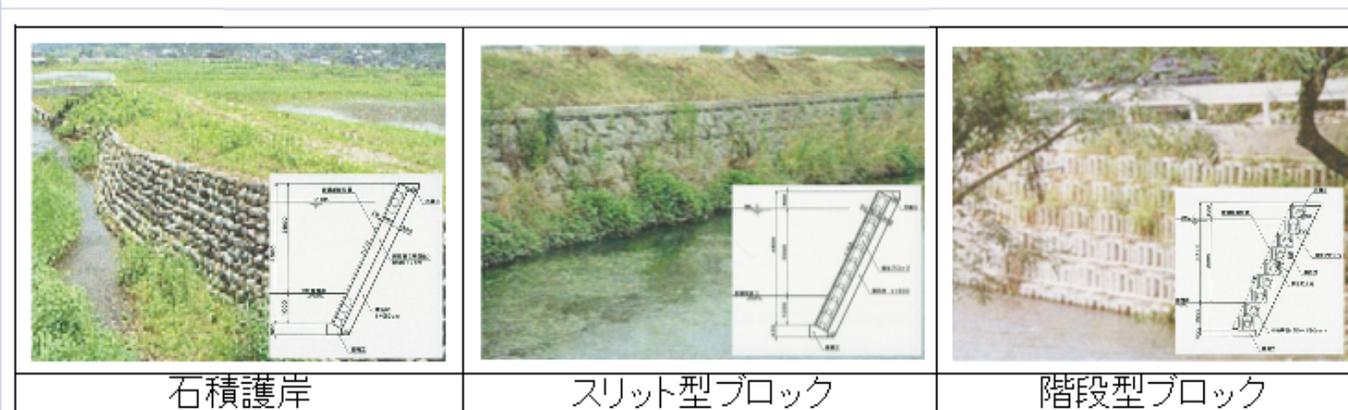
## 護岸比較資料（提示案）

- 在来植生の早期回復を促すとともに、中詰材の空隙が小型の魚をはじめとした水生生物の生息空間となる環境配慮型ブロックを採用

- 工事に際しては、多様な流況となるよう瀬や淵の保全・形成や、低水部における「草付き」の設置などを検討
