## 多自然川づくり取り組み事例

| タイトル：久著呂川における釧路湿原への土砂流入対策 | | |

# 久著呂川における釧路湿原への 土砂流入対策と多様な流れの復元

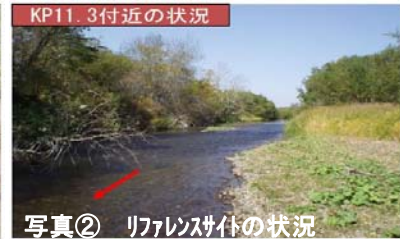
釧路湿原に流入する久著呂川中流部のL=2.65km区間では河床低下の進行により、土砂が発生し、釧路湿原への土砂流入量の増加が課題となった。また、この区間では、河床や河岸に凝灰岩が露出し、単調な水辺環境となっていた(写真①)。

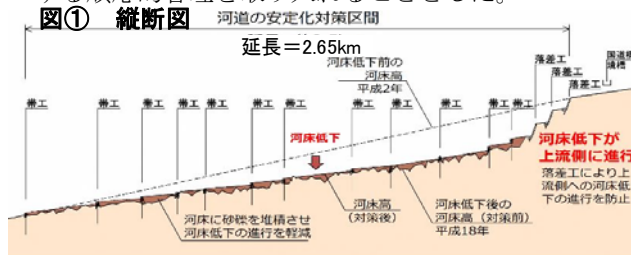
図② 帯工の構造

- 河床低下区間の上流側への進行を防止するため、落差工を3基整備した(図①)。
- 河床低下の鉛直方向への進行を防止するため、河道の拡幅及び鋼矢板と袋詰玉石を組み合わせた帯工12基の整備を行った(図①)。なお、帯工の間隔は、河床勾配の逆数の間隔とし、天端高を河床高より突起させることで河床材料を堆積させる構造とした(図②)。
- 溶結凝灰岩の侵食過程が解明されておらず不確定要素が多いため、上記の取組は、対策後の河床高の変化などをモニタリングし、必要に応じて追加対策する順応的管理を取り入れることとした。

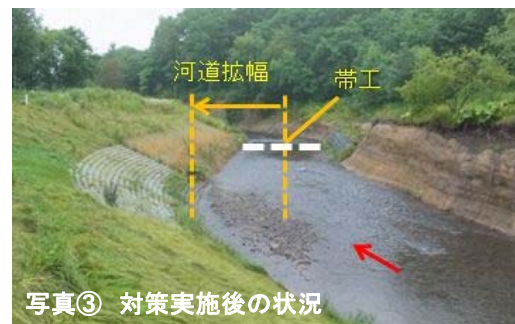
河道の安定化対策は、河道特性が類似する箇所をリファレンスサイト(写真②)として次のことを実施した。
