二級河川滝川における多自然川づくりの取組事例

千葉県 安房土木事務所
建設課 三塚

滝川の概要

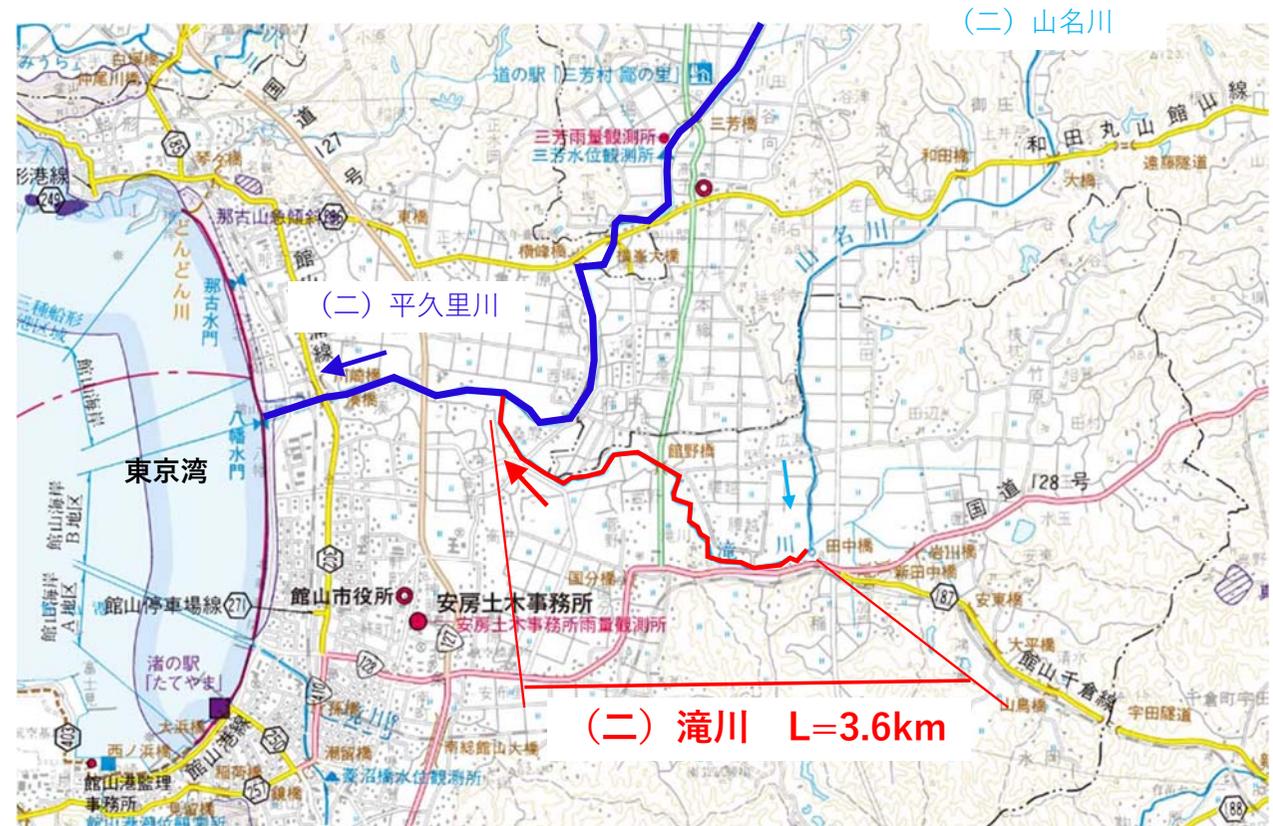
- 二級河川平久里川水系
- 指定区間 3.6km
- 流域面積 28.2km²
- 計画高水流量 170m³/s
(将来計画は320m³/s)
- 昭和50年度から事業着手

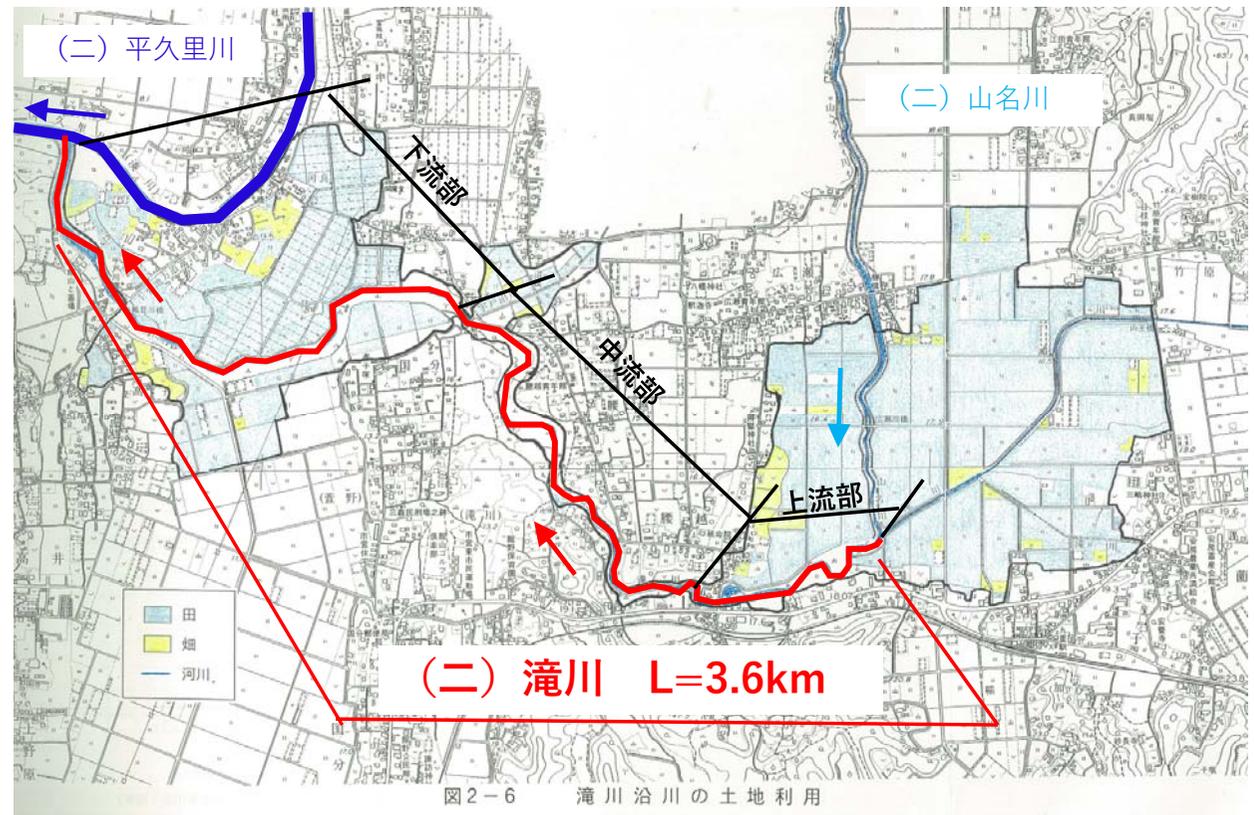
滝川の概要（沿川土地利用状況）

- 上流部、下流部は
水田がほとんど
- 中流部には宅地がある

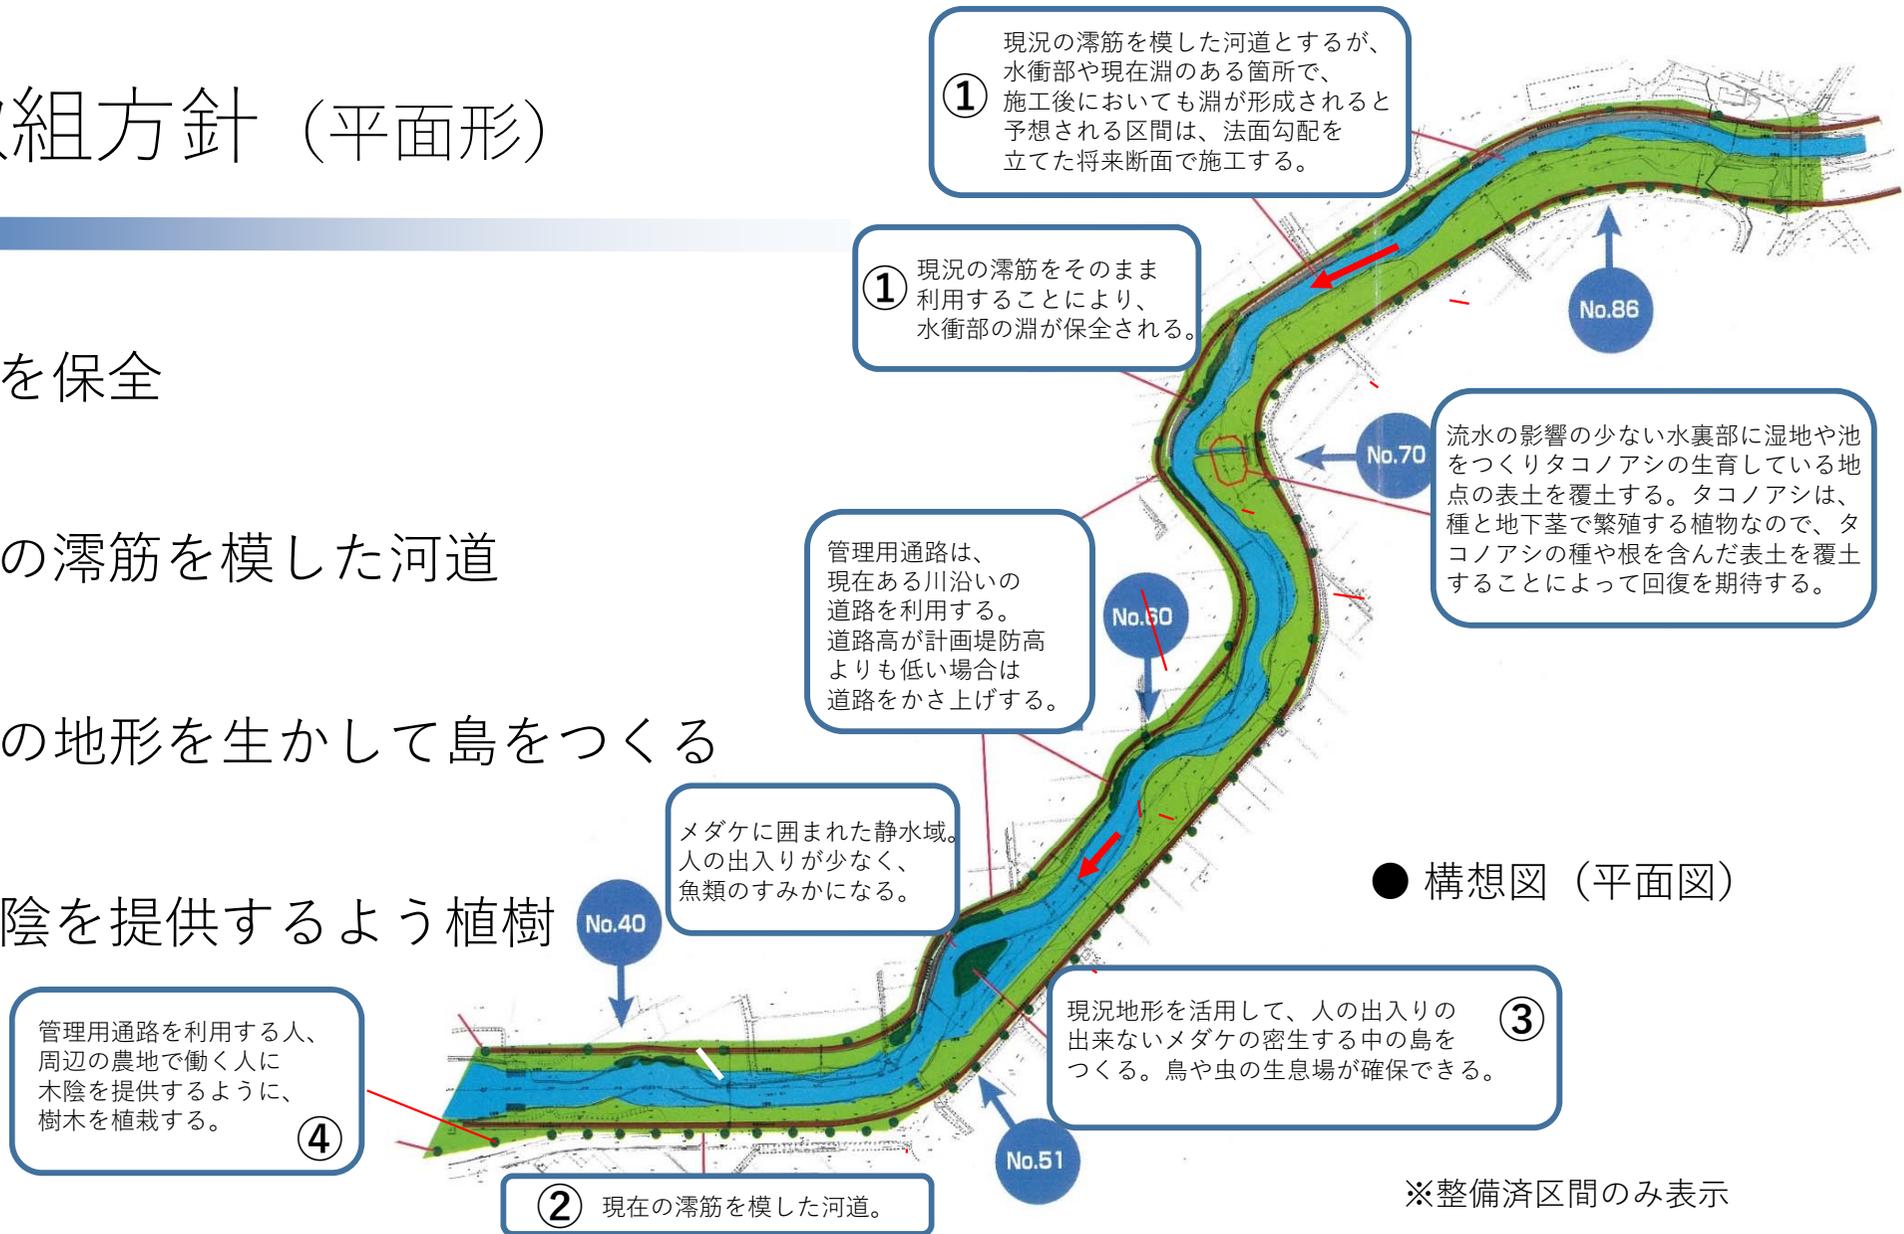
取組方針（平面形）

① 淵を保全

② 元の滞筋を模した河道

③ 元の地形を生かして島をつくる

④ 木陰を提供するよう植樹

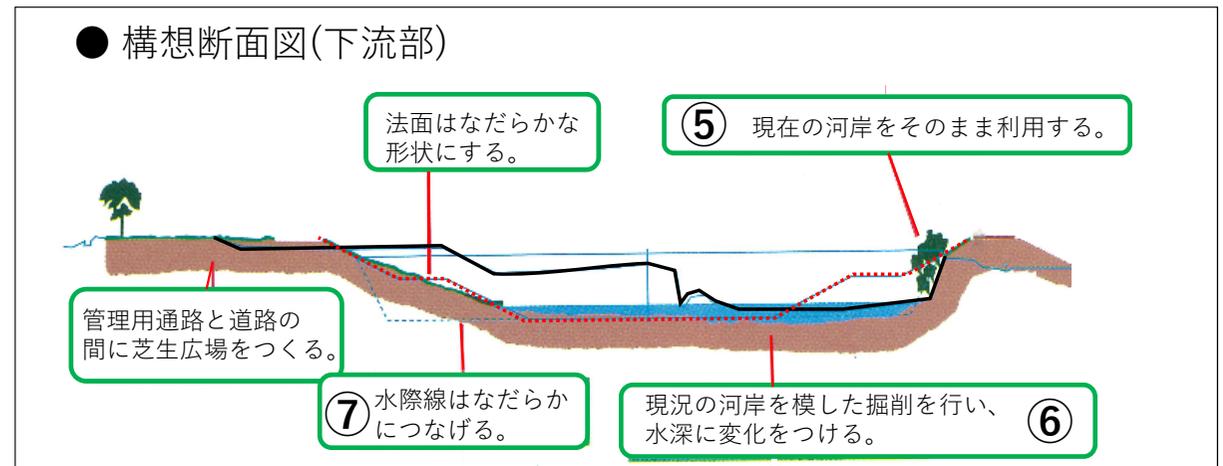
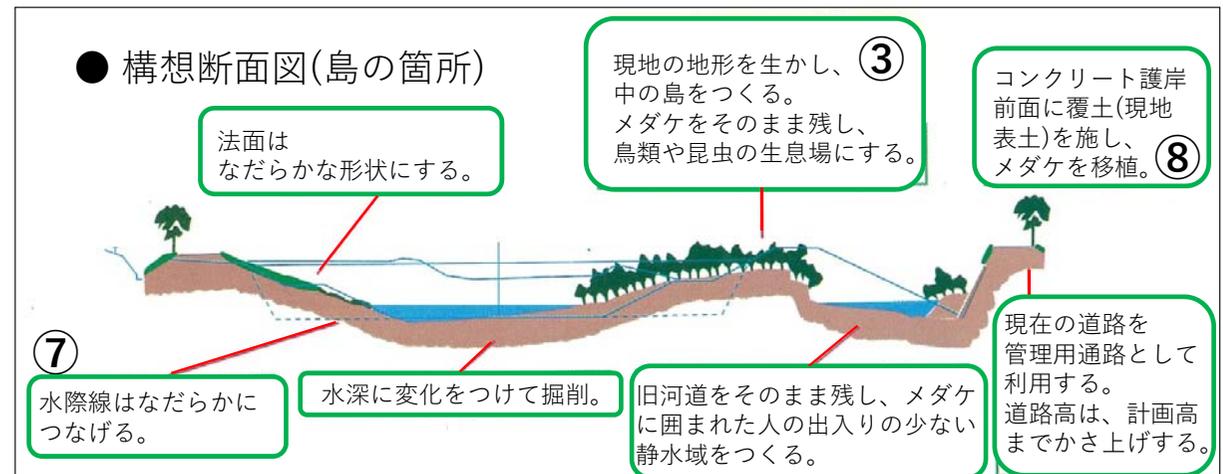
取組方針（断面形）

⑤元の河岸をそのまま利用

⑥元の河床を模した掘削

⑦水際線はなだらかにする

⑧もとの表土を覆土する

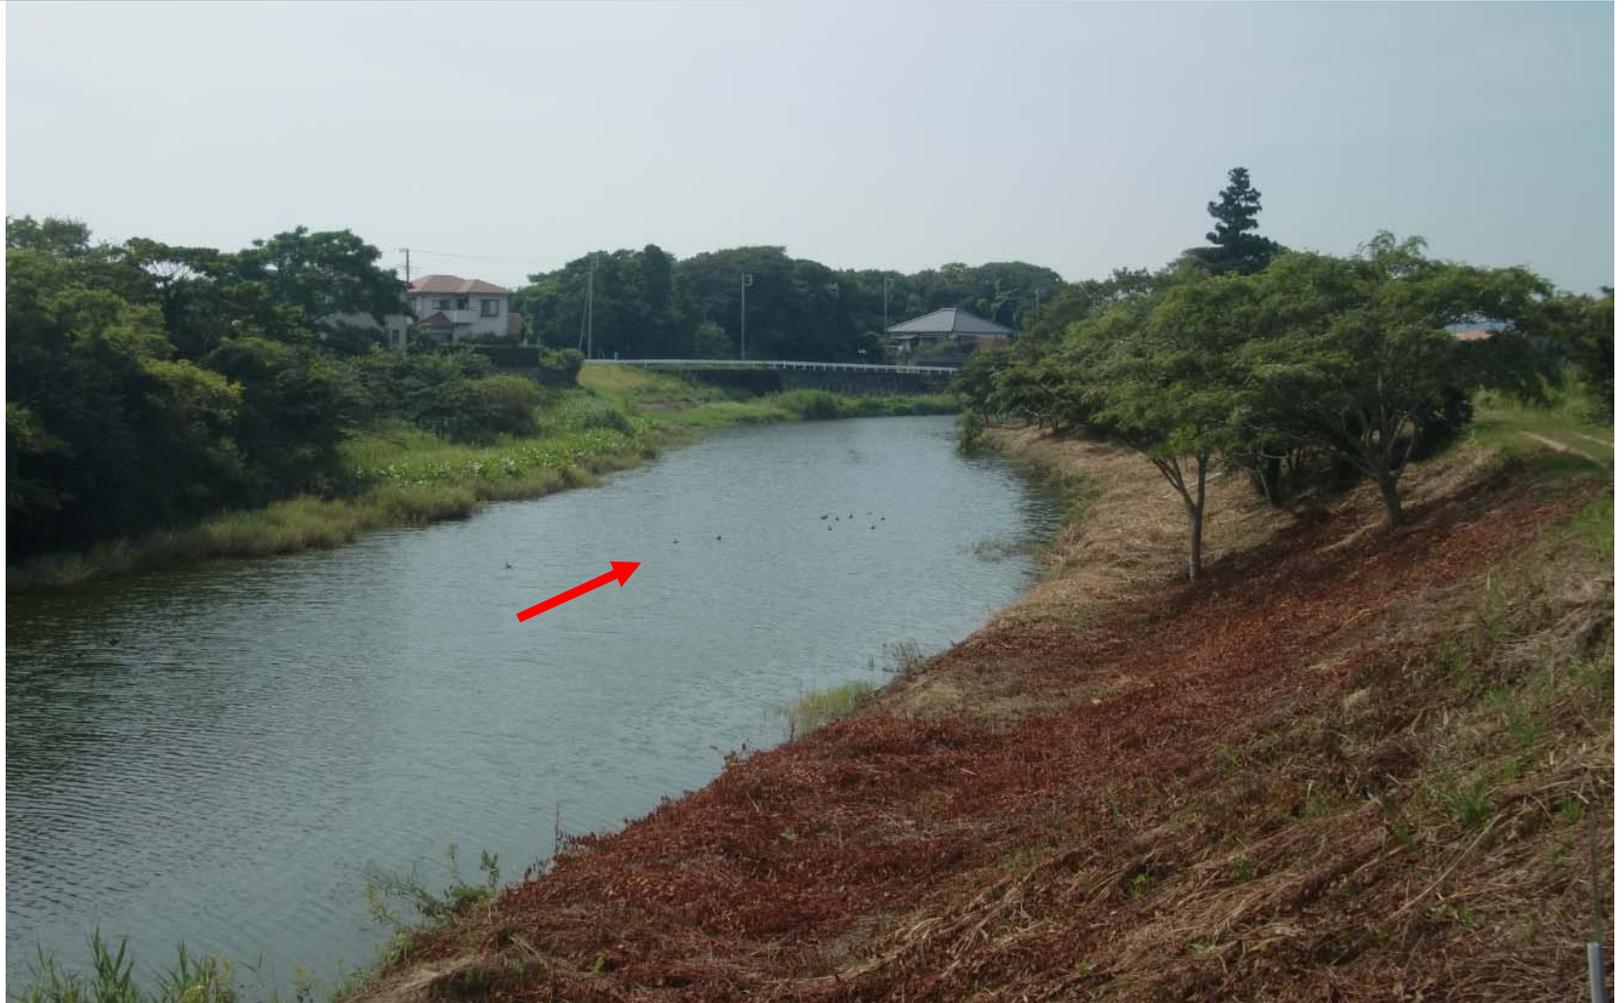
現地状況（維持管理箇所）

- 右岸側は草刈り実施
- 農家の
休憩スペースに
- 親水性がある

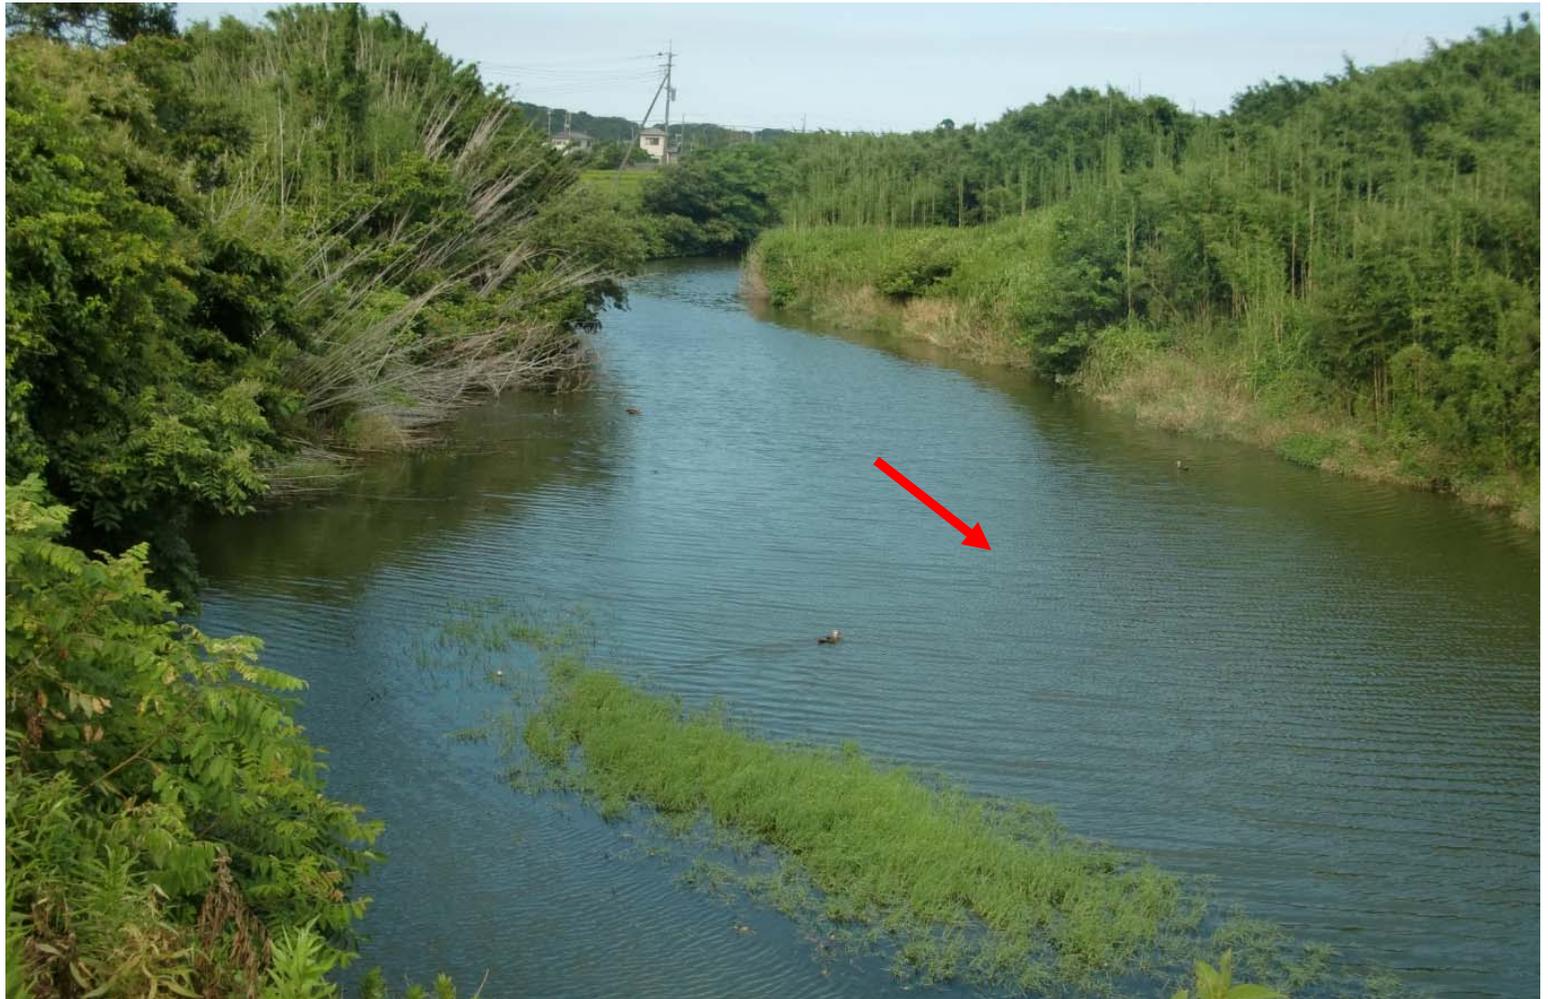
現地状況（川幅変化区間）

- 河床にも変化が見られる
- 河床に植生が根付く
- 鳥類の営巣の場

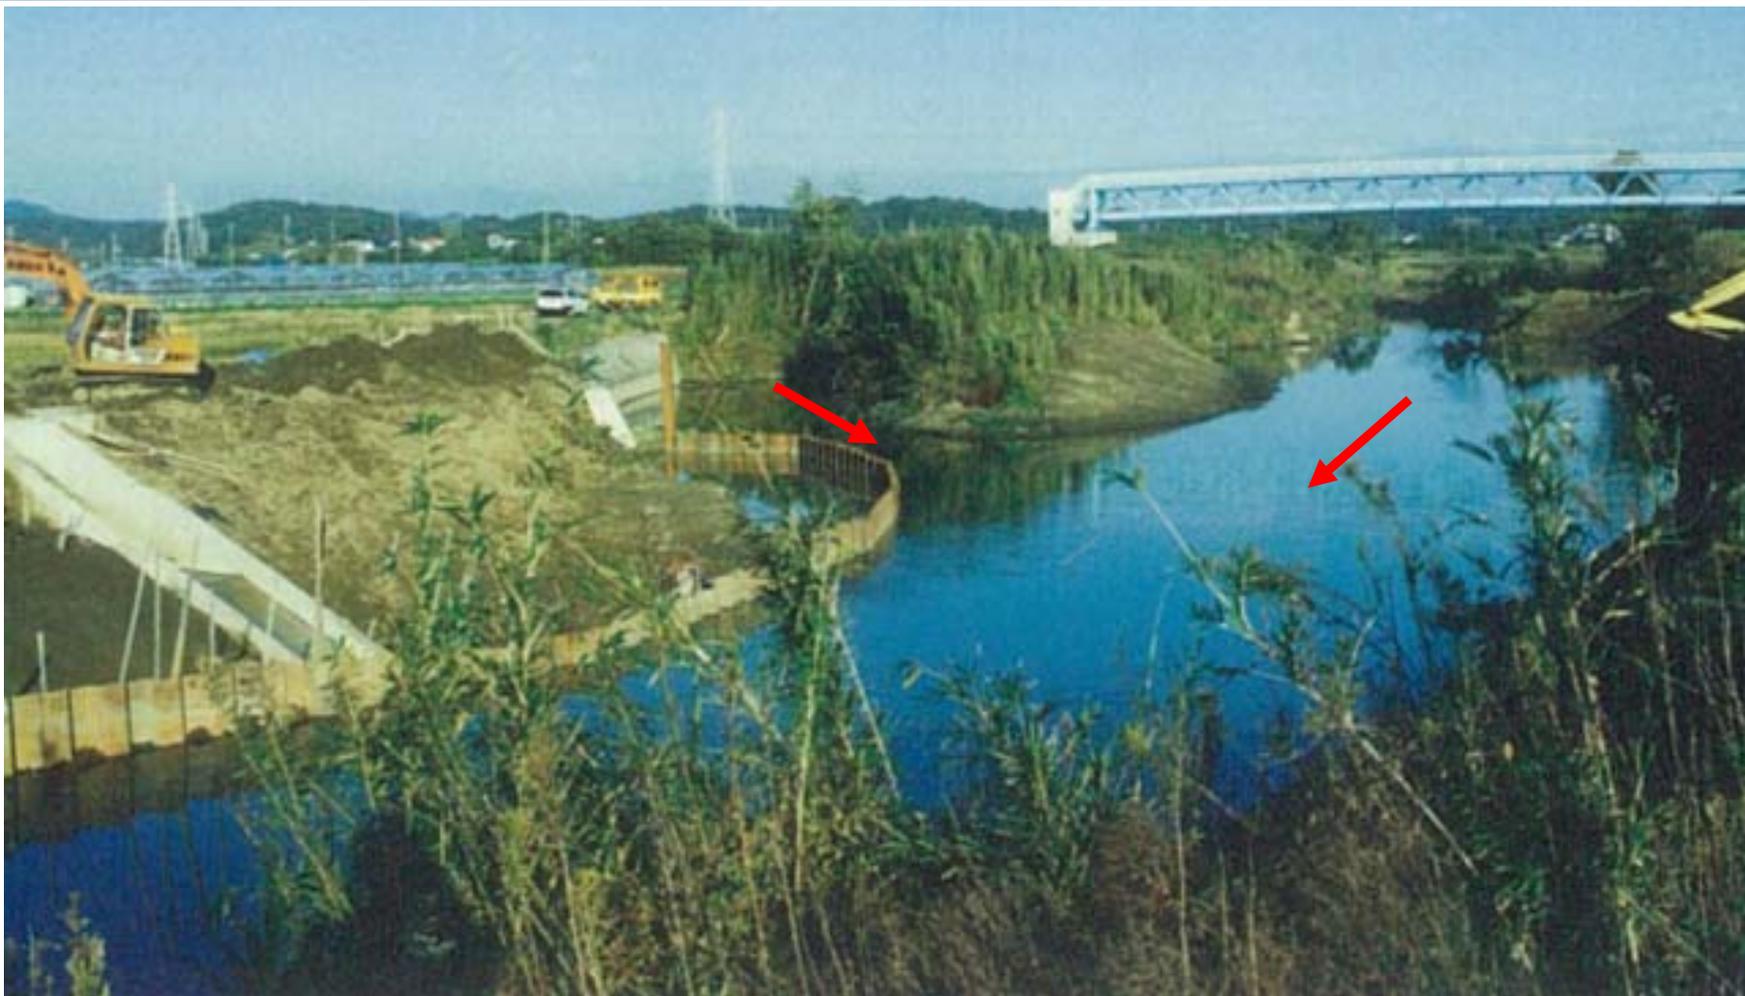
現地状況（島の箇所）

<平成10年>
(施工中)

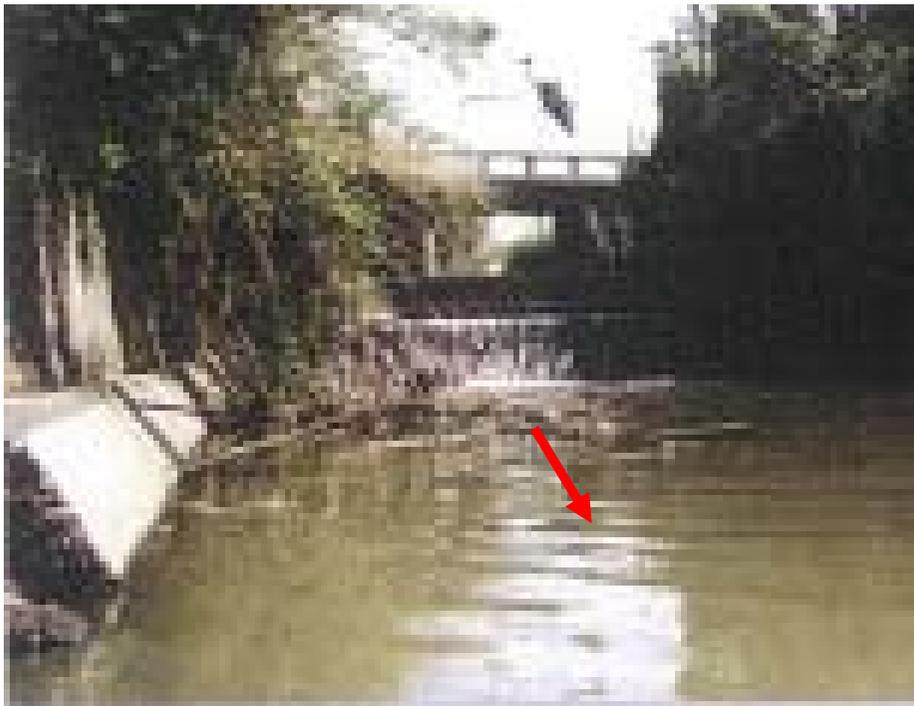
現地状況（落差工改修箇所）

↑ 改修前

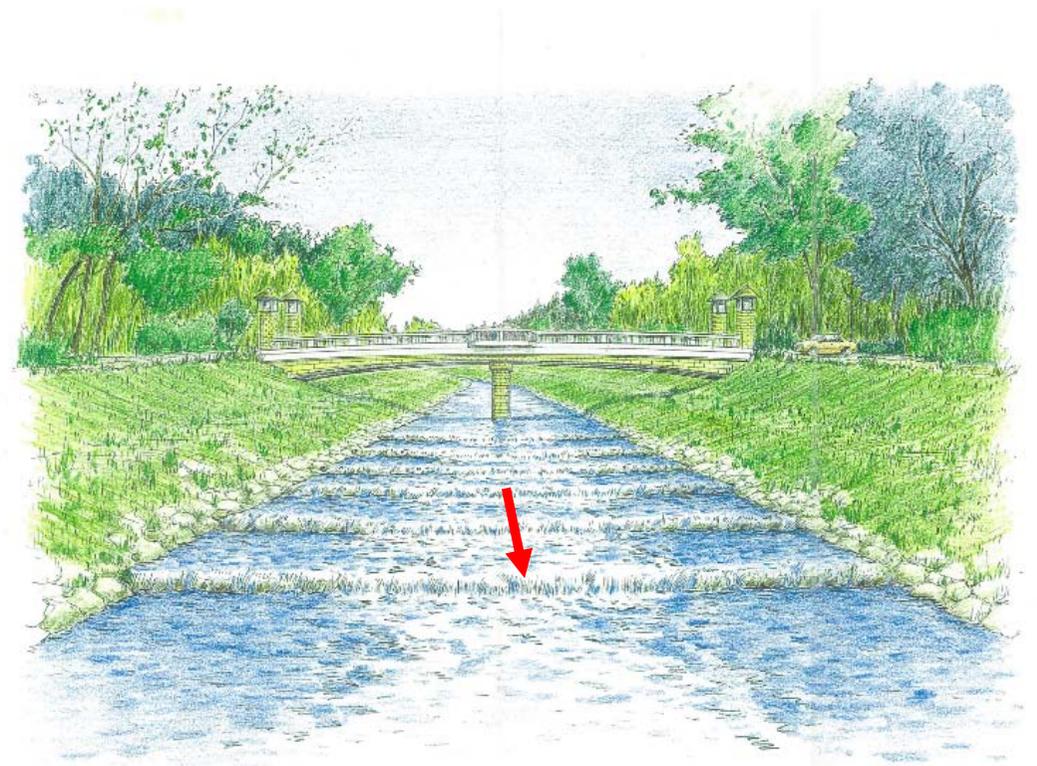
↑ 改修イメージ

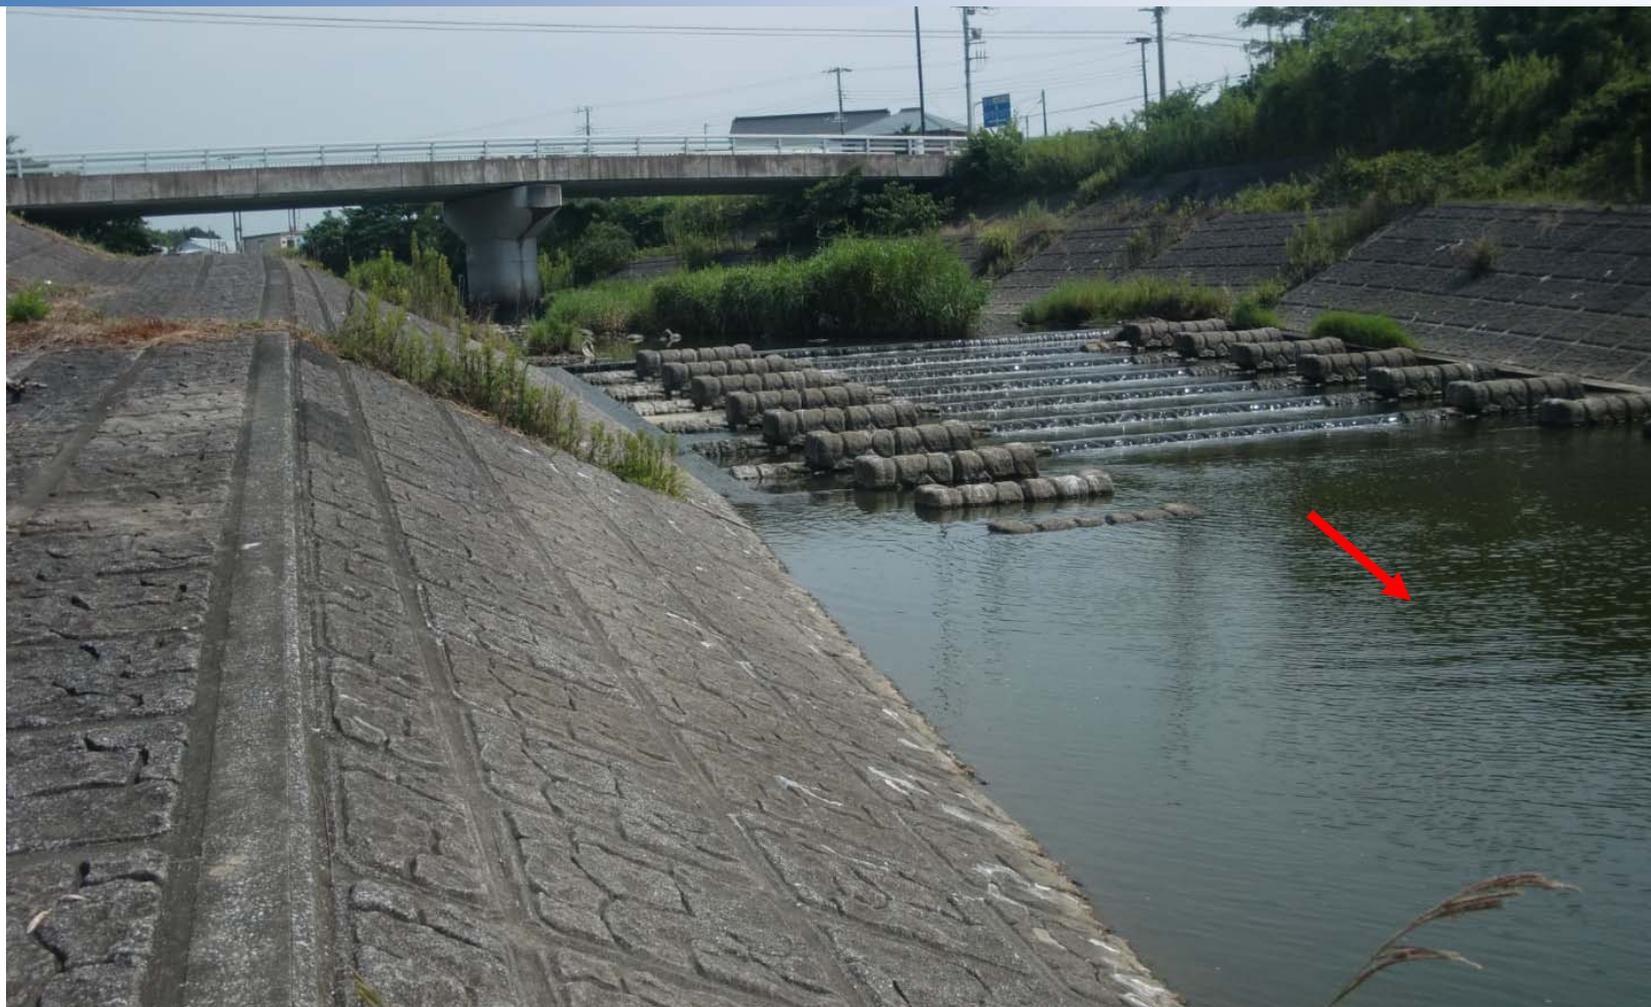
現地状況（落差工改修箇所）

< 改修後 >

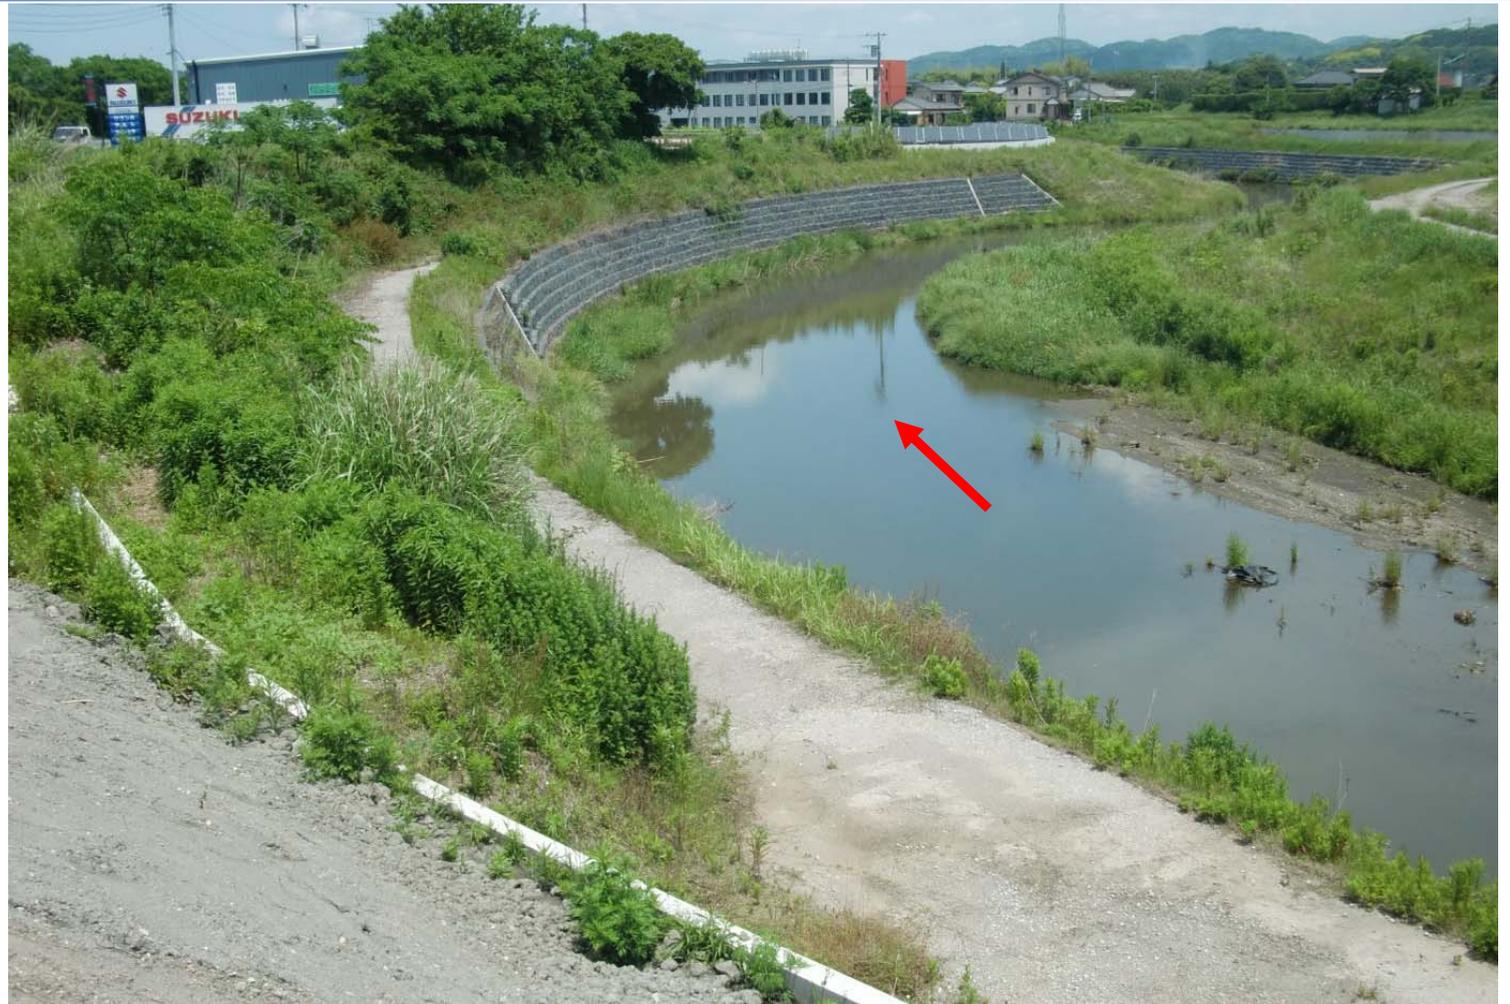
現地状況（近年施工箇所）

- 右岸側では
覆土により植生が繁茂
- 水衝部の
かごマットはまだ目立つ
- 河床はまだ平面的
