平成30年度 全国多自然川づくり会議

阿賀川における礫河原再生による事業効果

阿賀川河川事務所

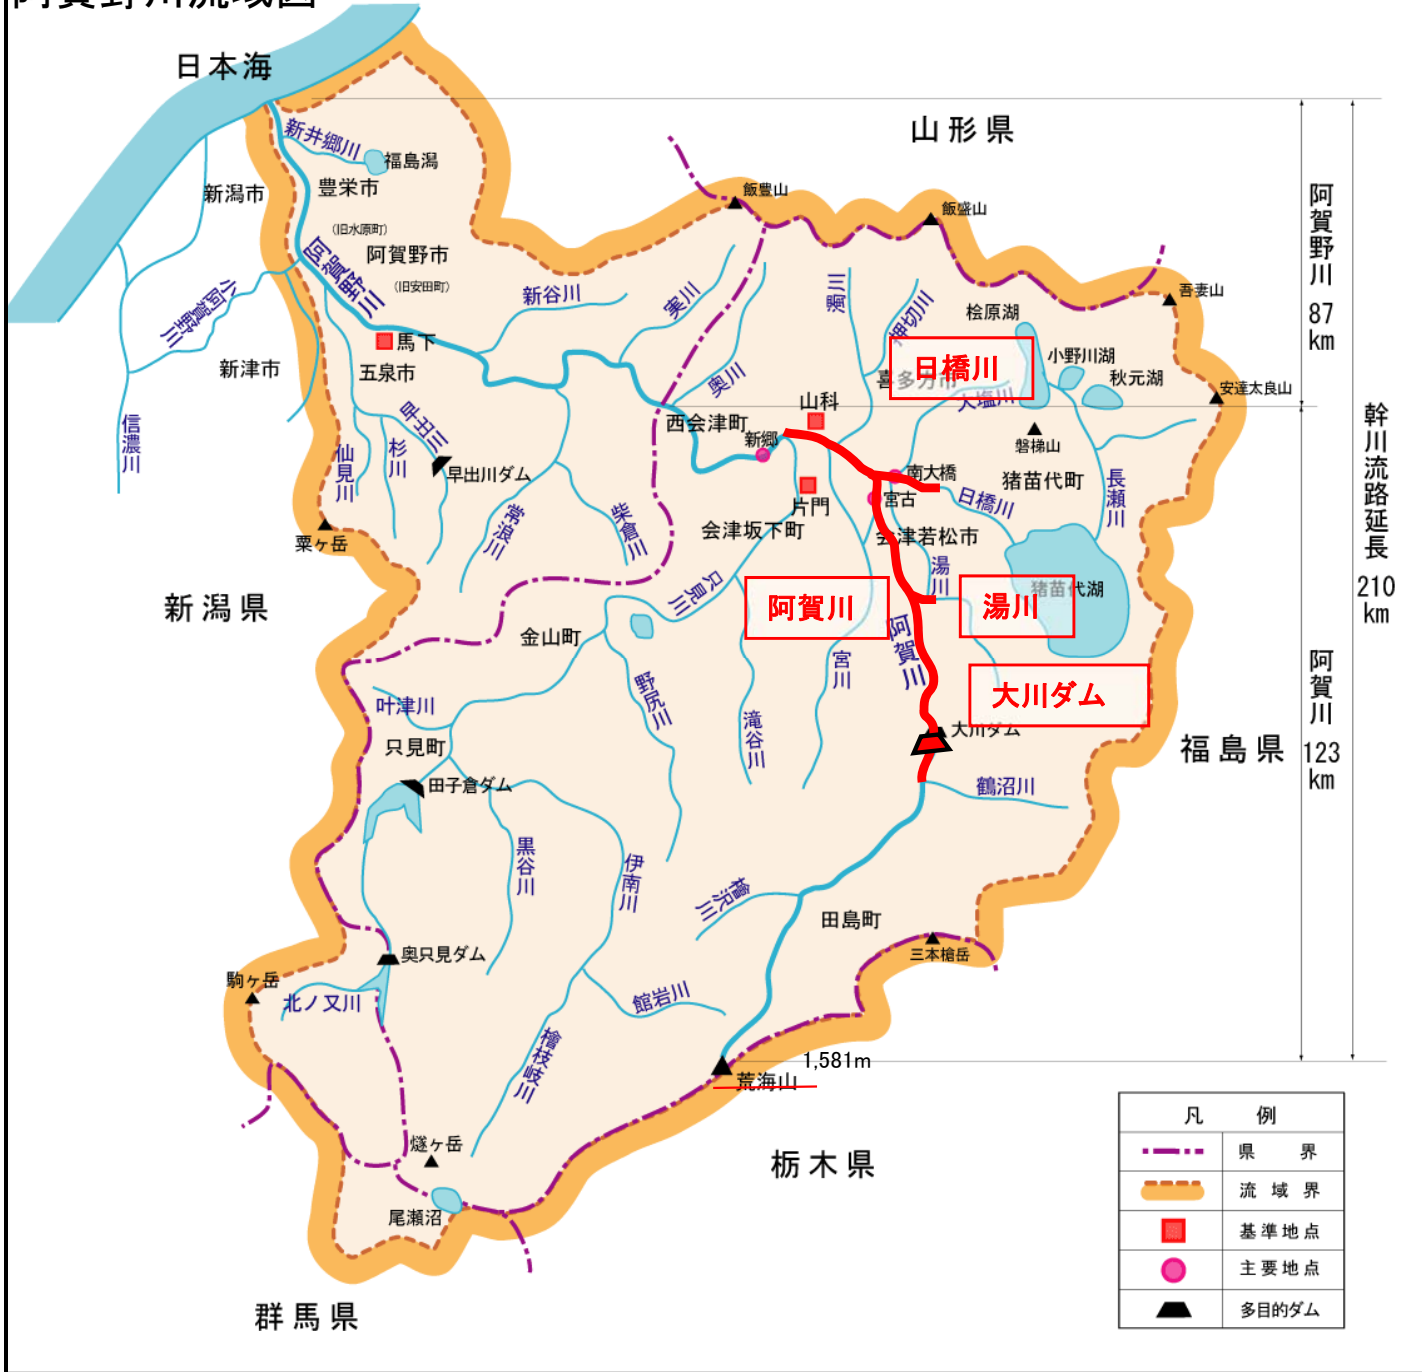
阿賀野川流域図

■ 流域面積

阿賀野川水系 7,710km²

阿賀川水系(福島県境)6,060km²

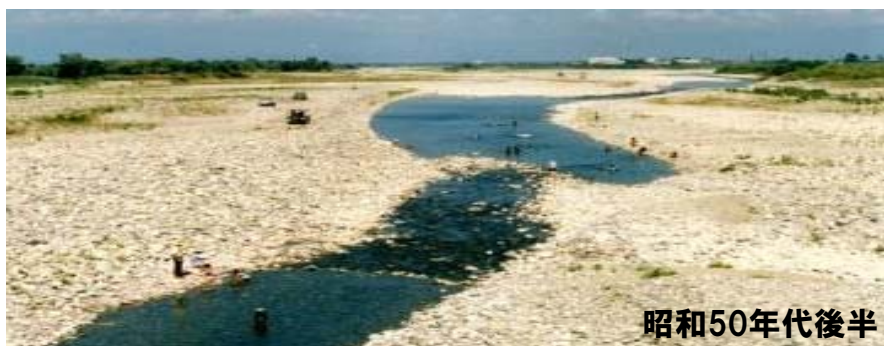
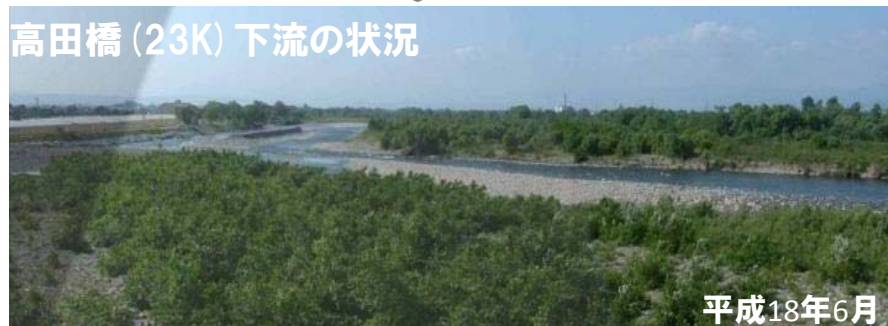
高田橋 (23K) 下流の状況

昭和50年代後半

礫河原の減少
樹林化の進行

平成18年6月

- 阿賀川は**昭和40年代**までは河道のほぼ全域に礫河原が広がっている状態であったが、砂利採取の規制等を契機にみお筋が固定化した。その結果、攪乱の生じにくくなった砂州上で樹木が繁茂し、礫河原は減少した。

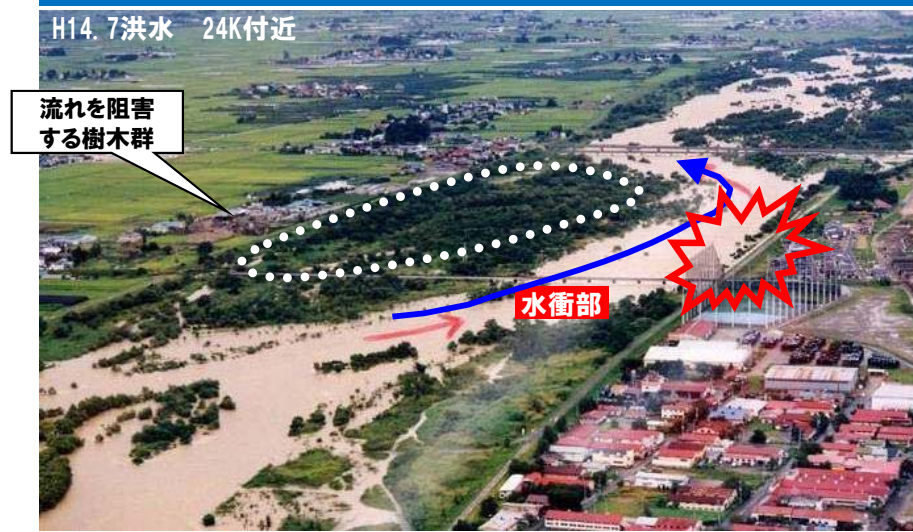
H14. 7洪水 24K付近

樹木繁茂に伴う水衝部の形成

流れを阻害する樹木群

水衝部

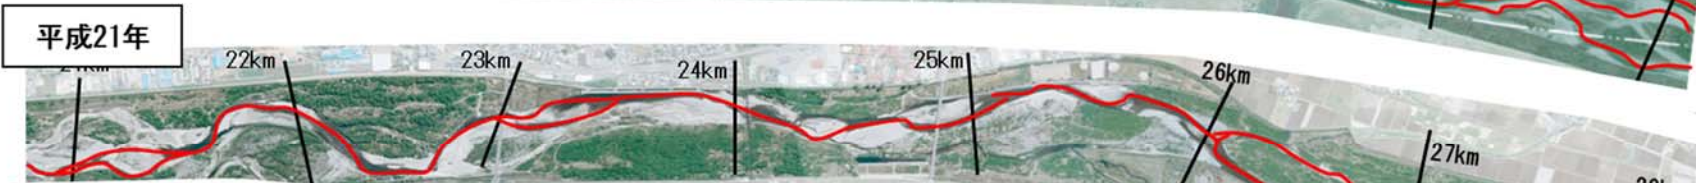
砂州の発達・樹林化に伴い、みお筋数が減少し固定化

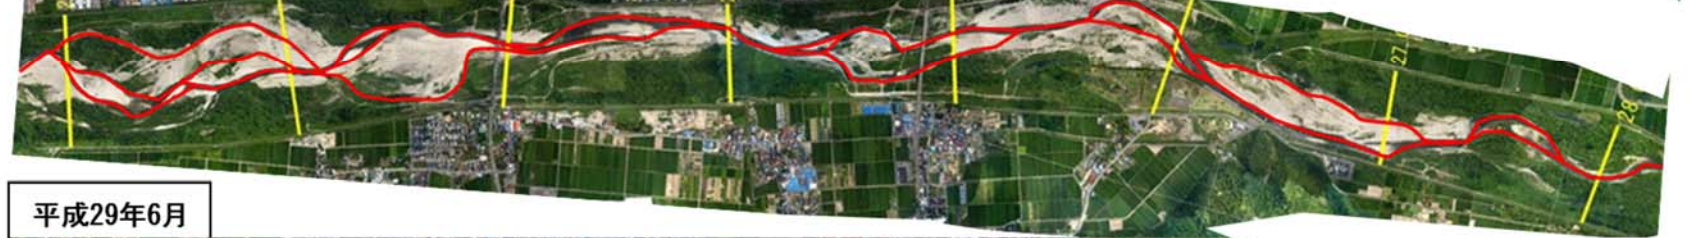
礫河原の復元に伴い、複数のみお筋が形成

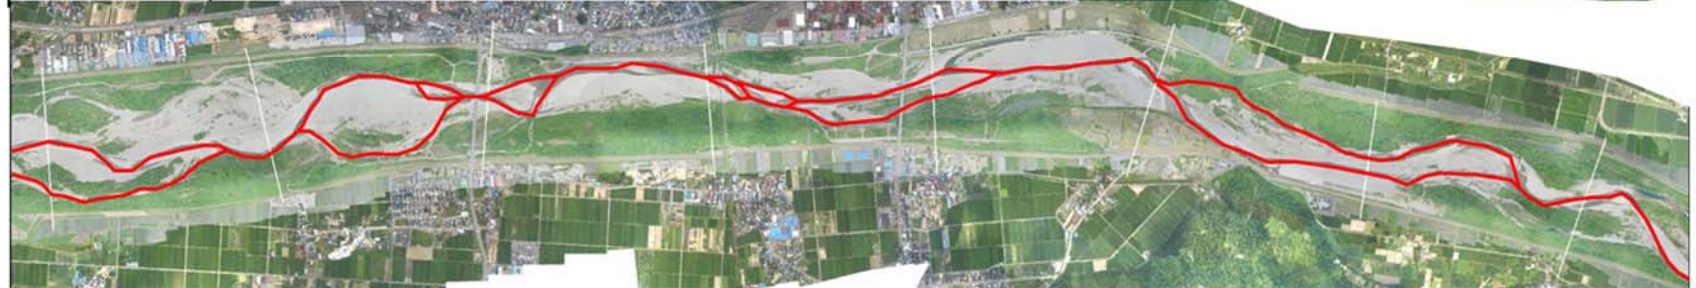
南四合やその下流でみお筋が移動

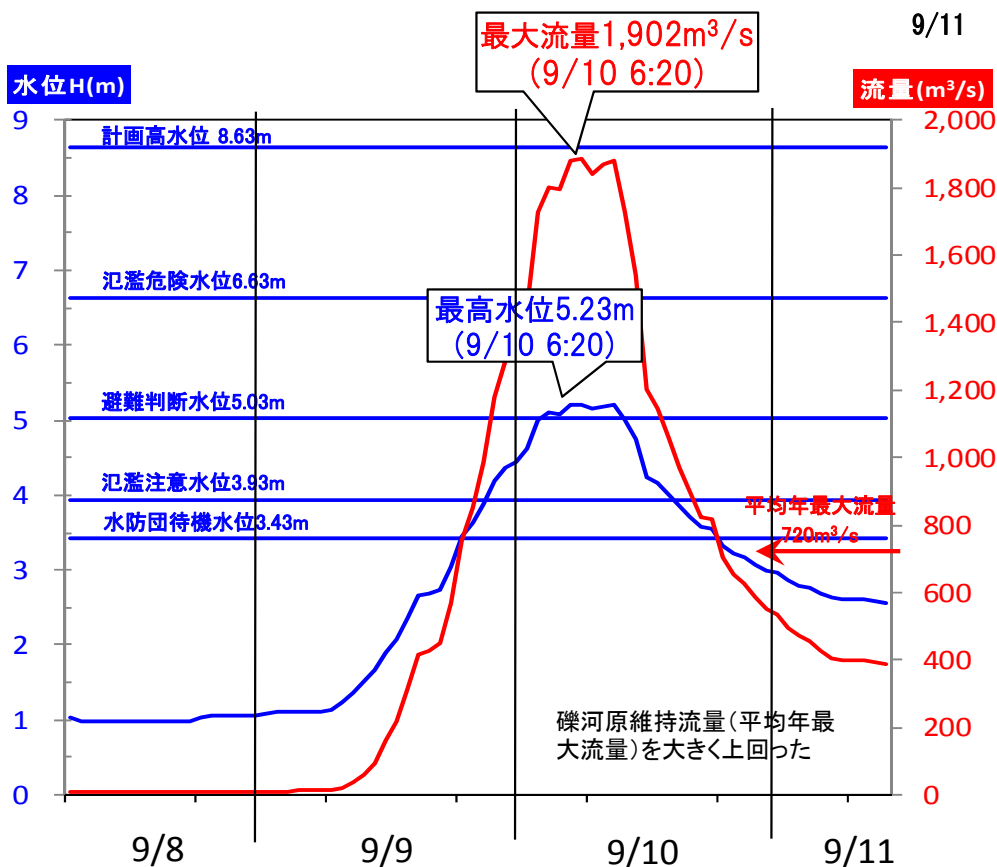
■馬越水位観測所水位・流量ハイドログラフ

- ・平成27年9月9日から10日18時にかけて、台風18号による洪水が発生
- ・平成27年9月洪水は、阿賀川上流域で史上第3位、
大川ダム供用後では第2位の記録的な洪水となった。
- ・ピーク時の水位は、ほぼ、川幅全域が冠水していた。

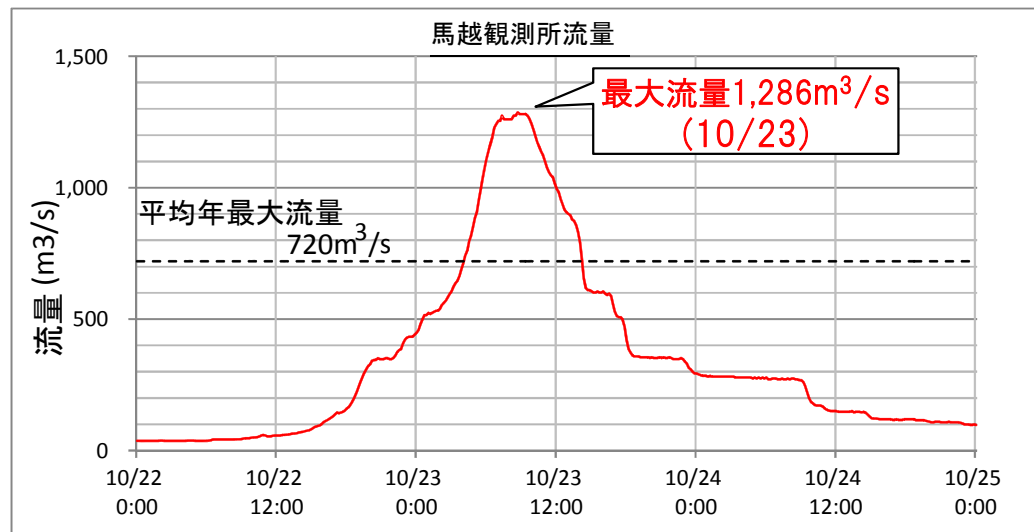
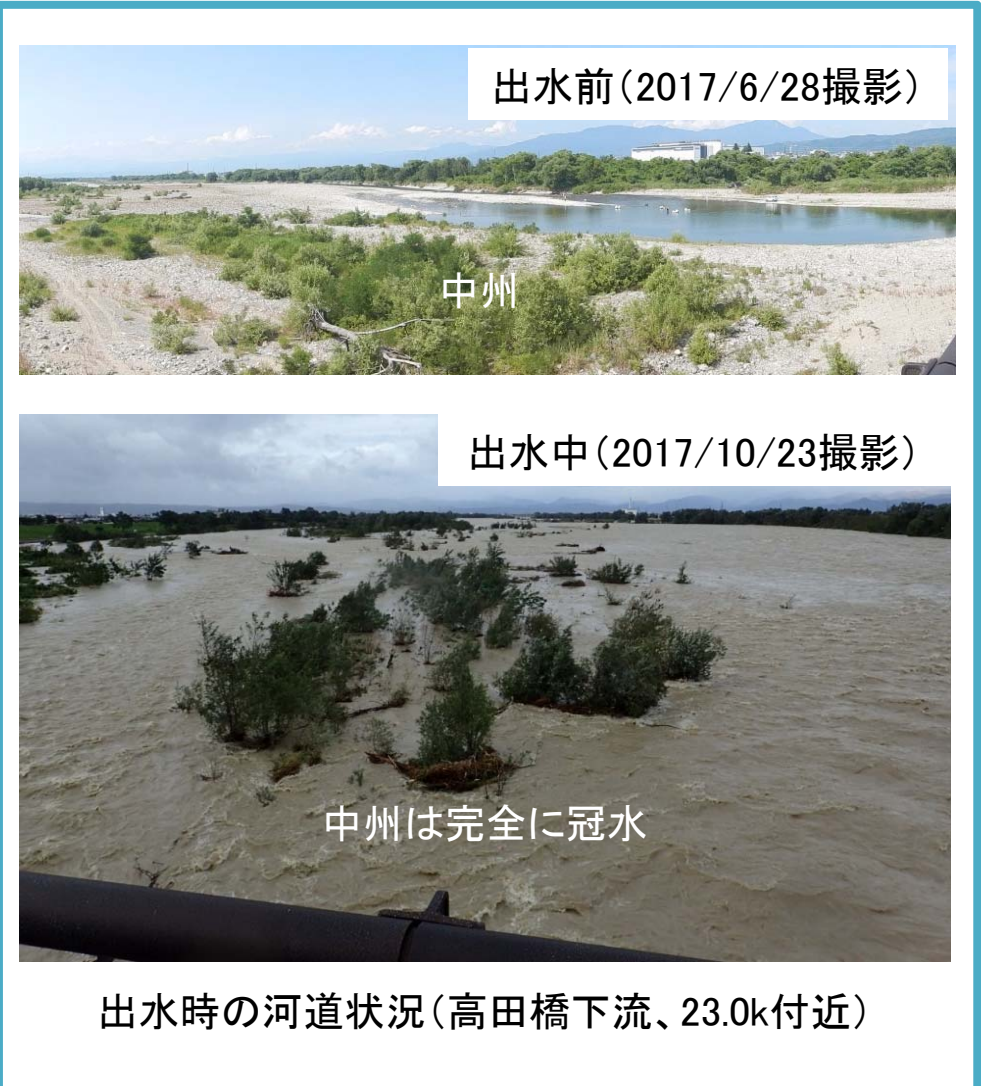
平成29年10月洪水の概要

- ・平成29年10月22日から24日にかけて、台風21号の影響による洪水が発生
- ・馬越地点のピーク水位は観測史上第5位の4.37m
氾濫注意水位3.9mを50cm近く上回った
- ・馬越ピーク流量は1,286m³/s
過去の洪水履歴から、砂州上で攪乱が生じると考えられている流量に相当

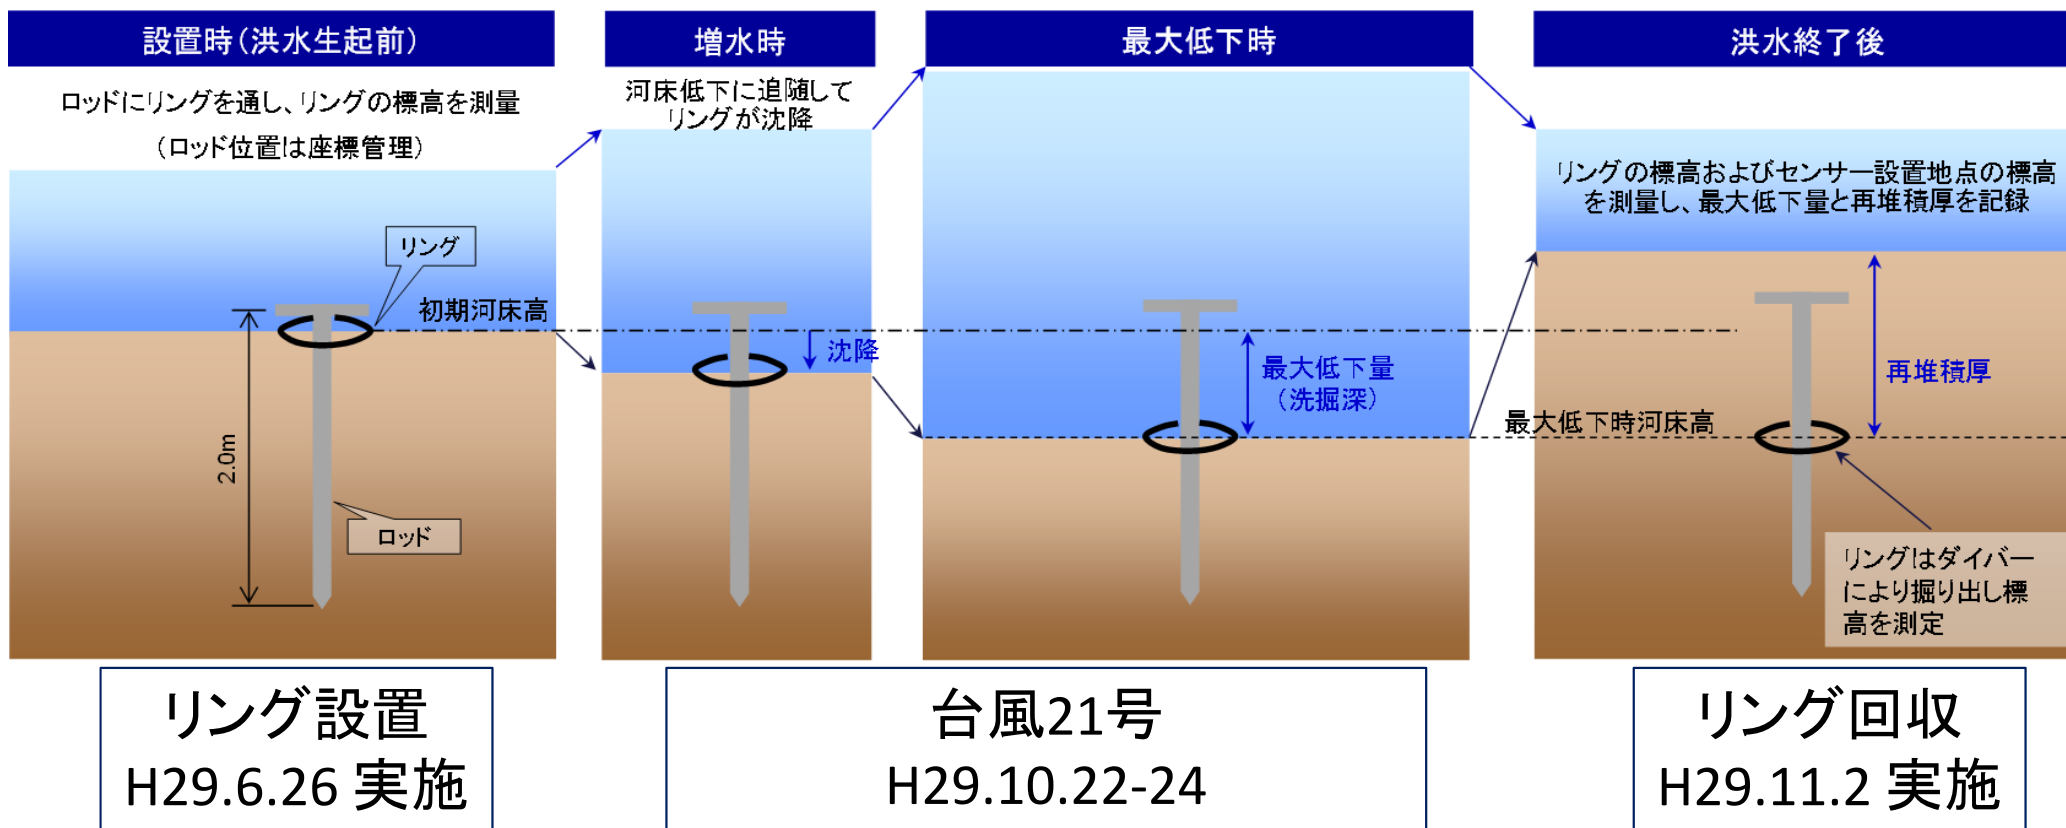
- ①どのくらいの洪水で表層から何cmの土砂が置き換わるのか
- ②ヤナギの繁茂抑制のためにはどのくらいの層の置き換えが必要か

■ 礫河原攪乱時の河床変動状況を把握するため、**リングセンサー**を設置し調査

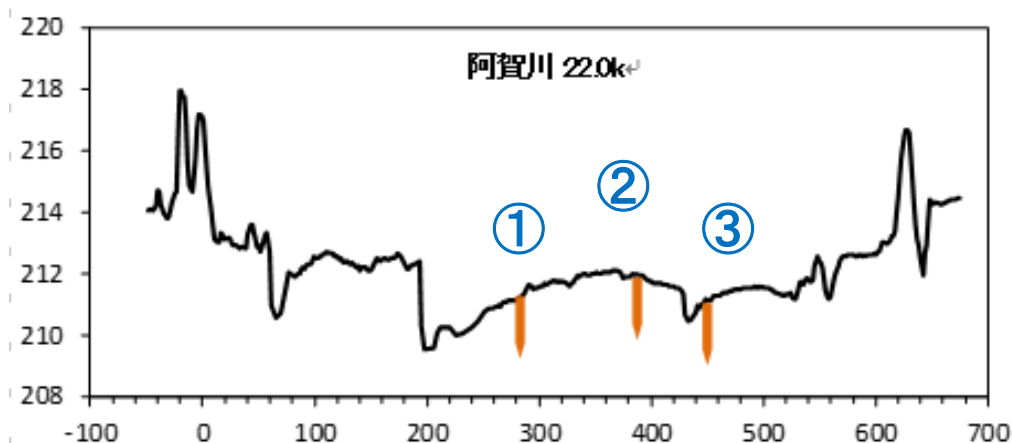
- 事業による樹木繁茂の解消と礫河原化が顕著な南四合地区を対象とした。
- 砂州の比高や主流部・旧流路の違いによる影響を見るため、条件の違う3カ所に設置
- H29.10洪水の後にリングセンサーの回収を行い、リング位置等の計測を実施

位置	選定理由
①みお筋付近	現みお筋・旧みお筋近傍、及び砂州の最も高い部分の攪乱状況把握
②砂州の高い部分	
③旧みお筋付近

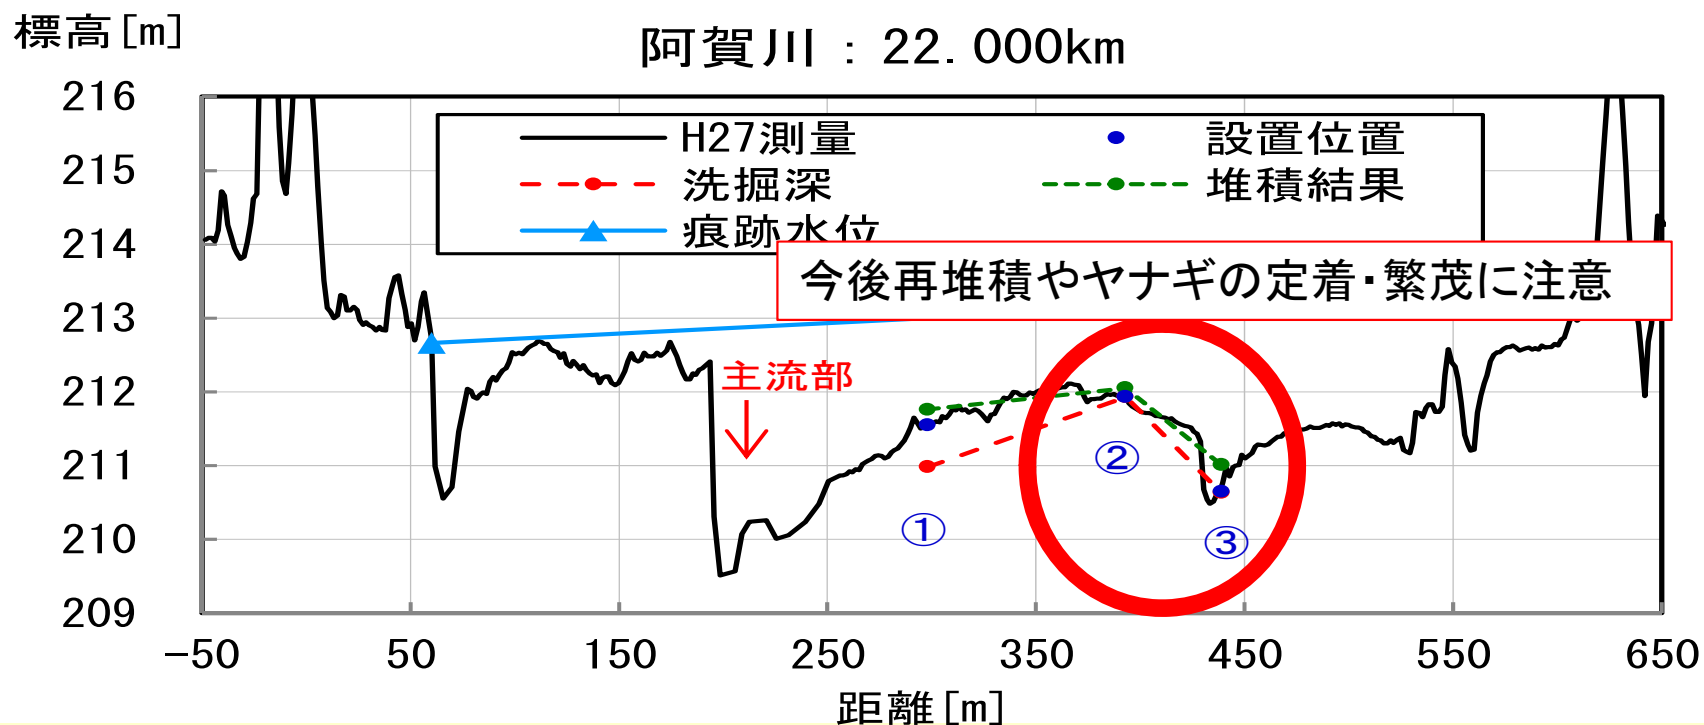
①みお筋付近	②砂州の高い部分	③旧みお付近
洗掘深	57cm	0cm	2cm
埋没堆積深	78cm	12cm	38cm
更新状況	洗掘後堆積	堆積	洗掘後堆積

- 砂州比高や主流部・旧流路の違いによって河床変動状況に違いがみられる
 - ①：河床材料の交換が活発
 - ②堆積のみ発生
 - ③わずかに洗掘した後、大きく堆積
- 比高の高い箇所や主流部でない箇所では、砂州上の河床材料の移動が起こりづらい
 - ・ヤナギ種子が付着した場合、中小規模の洪水では流出せずに定着し繁茂
 - ・今後の洪水でも再堆積し、砂州の固定化につながる
 - 今後、再堆積やヤナギの定着・繁茂に注意

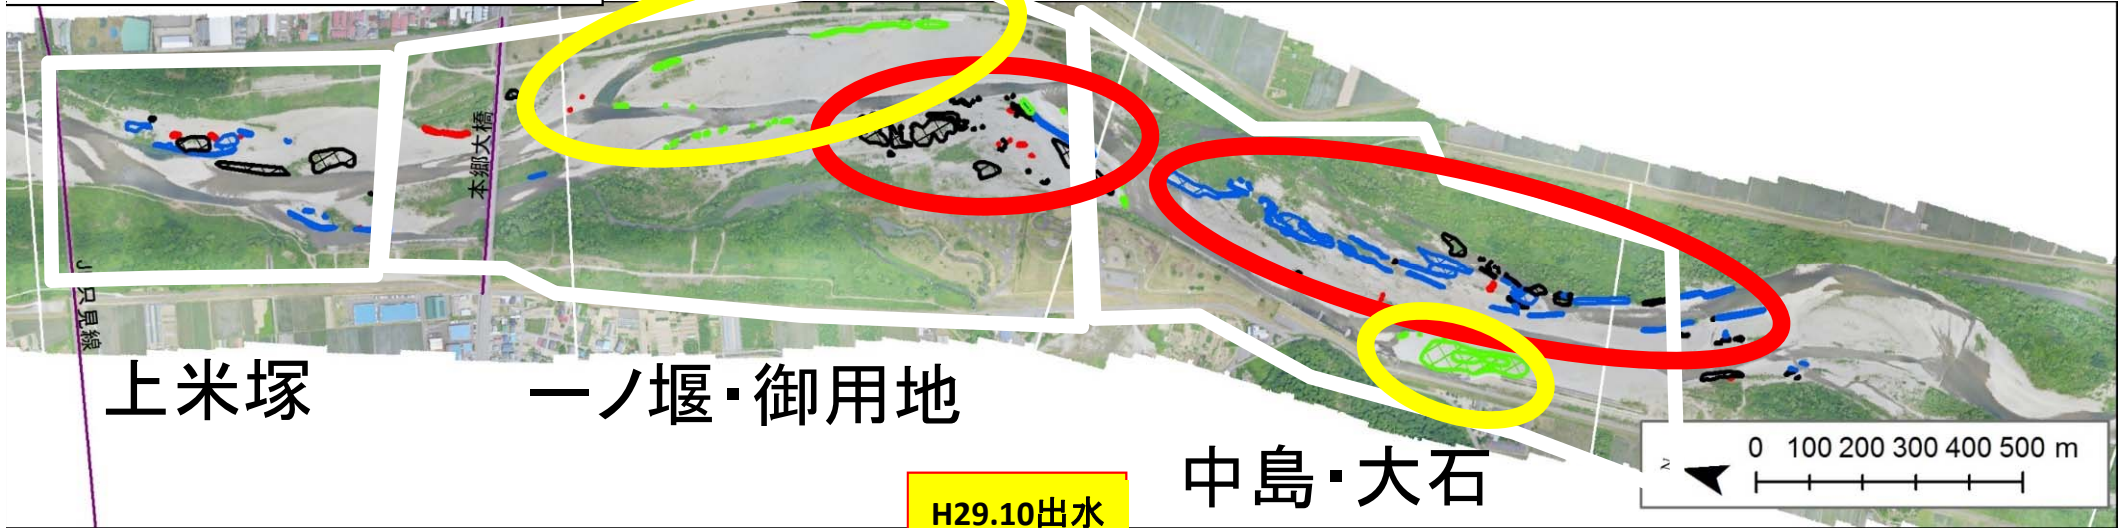
平成29年夏季調査結果

植物 ヤナギ 上流(上米塚・一ノ堰・御用地・中島・大石)分布状況

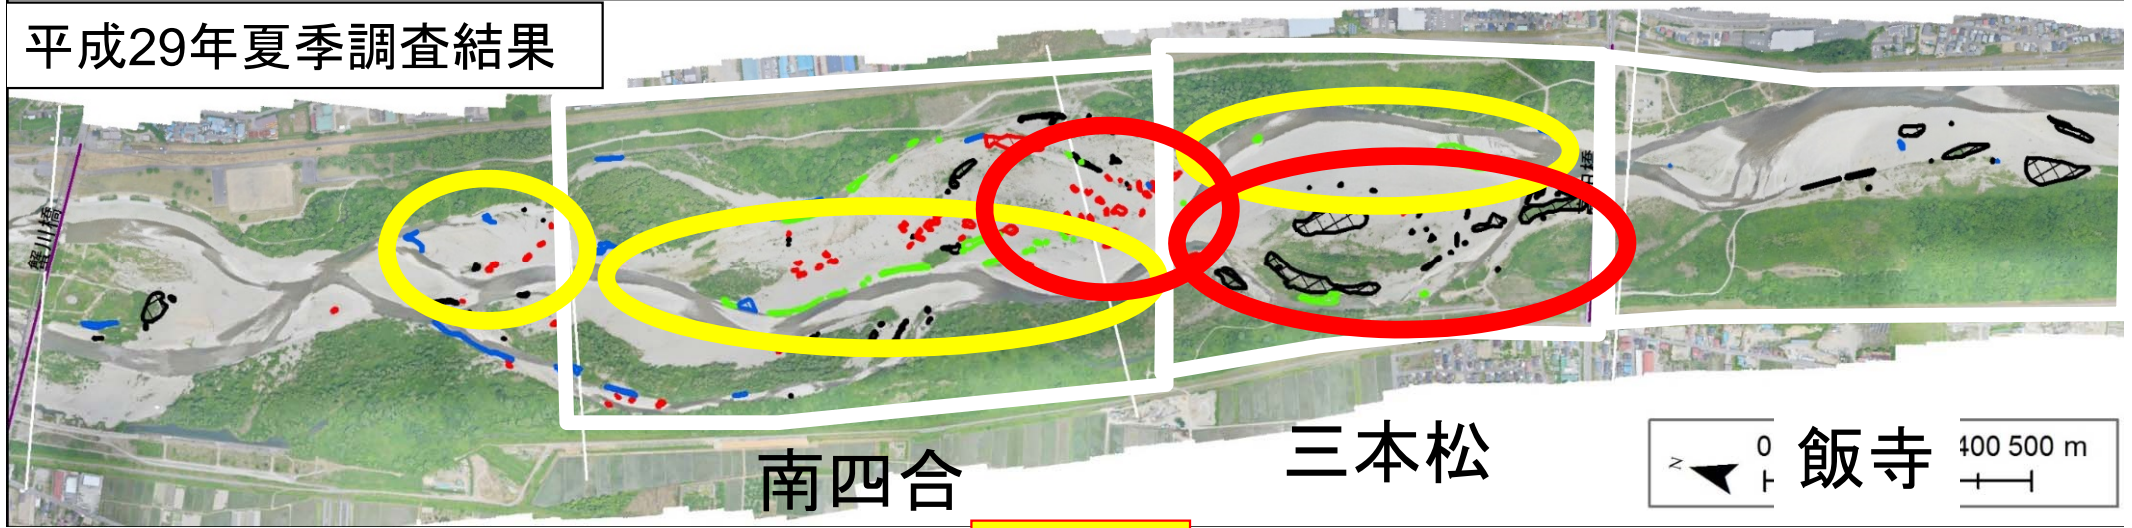
平成29年夏季調査結果

植物 ヤナギ 事業区間下流(南四合・三本松・飯寺)分布状況

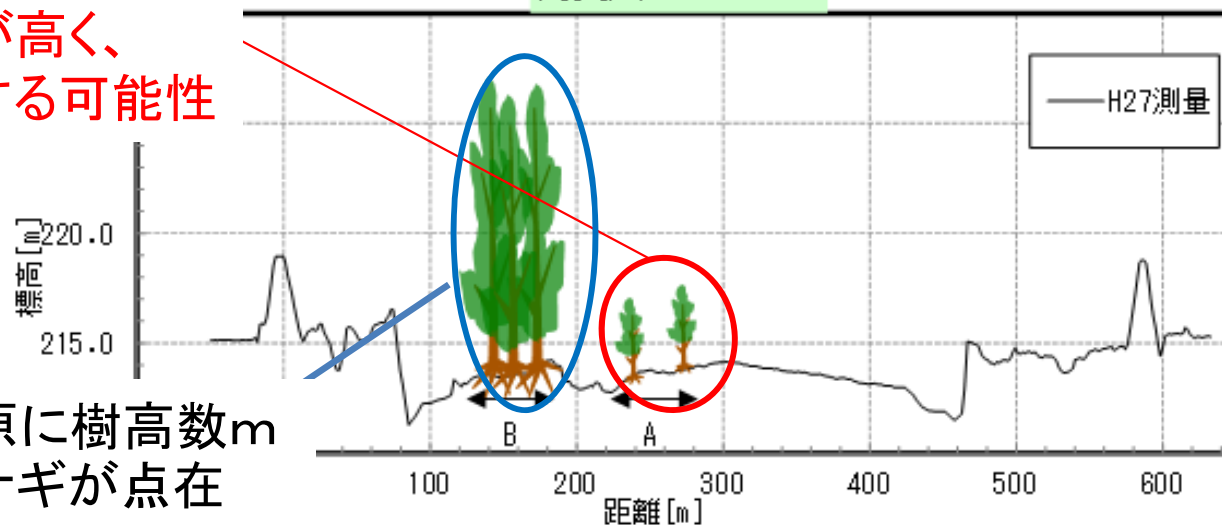
■三本松地区

砂州高が高く、
樹林化する可能性

礫河原に樹高数m
のヤナギが点在

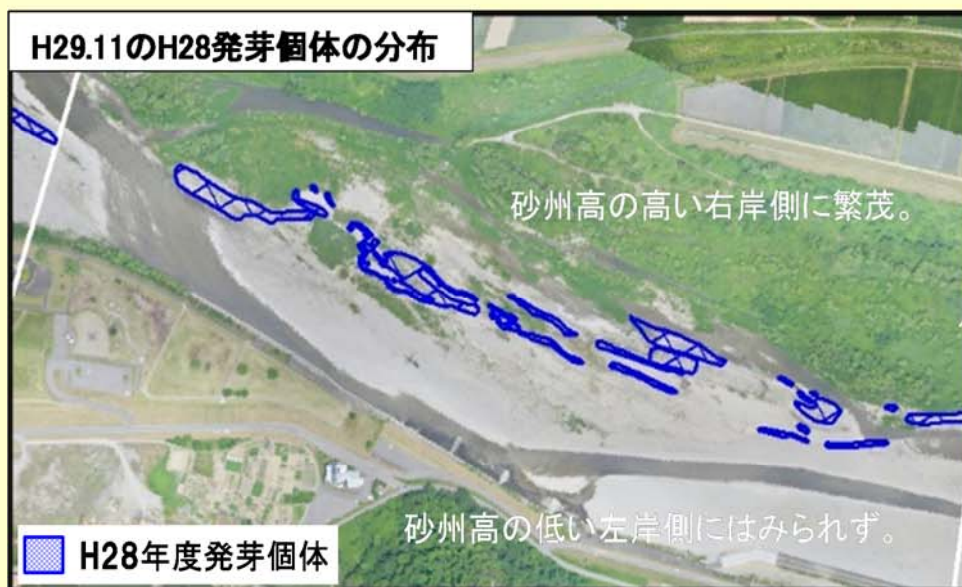
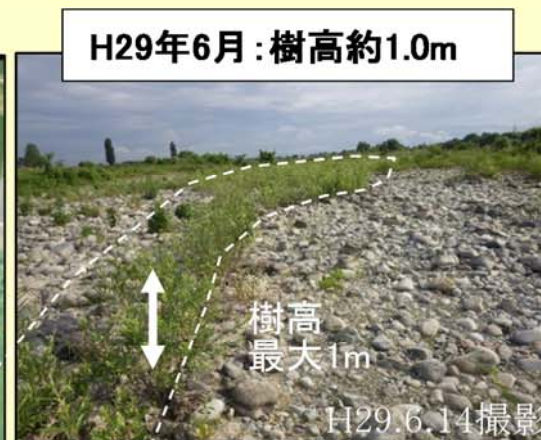
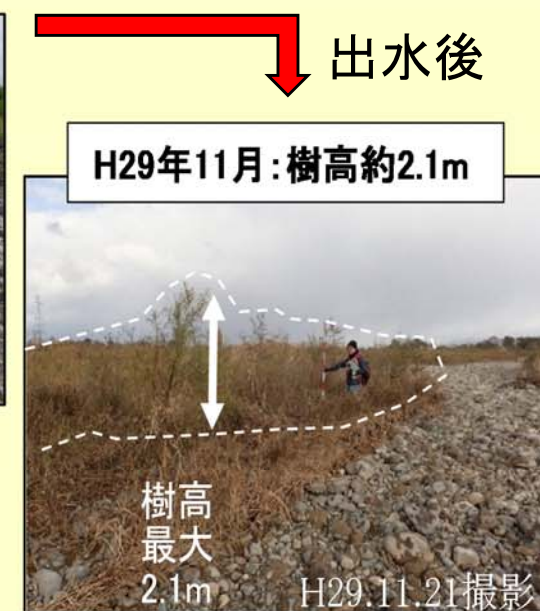
■中島・大石地区

樹林化が進行

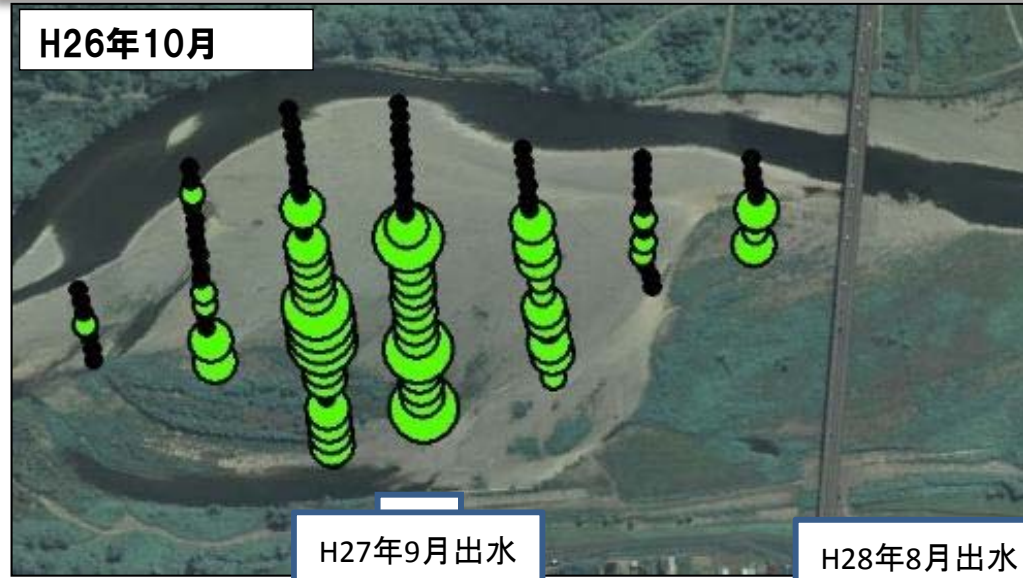
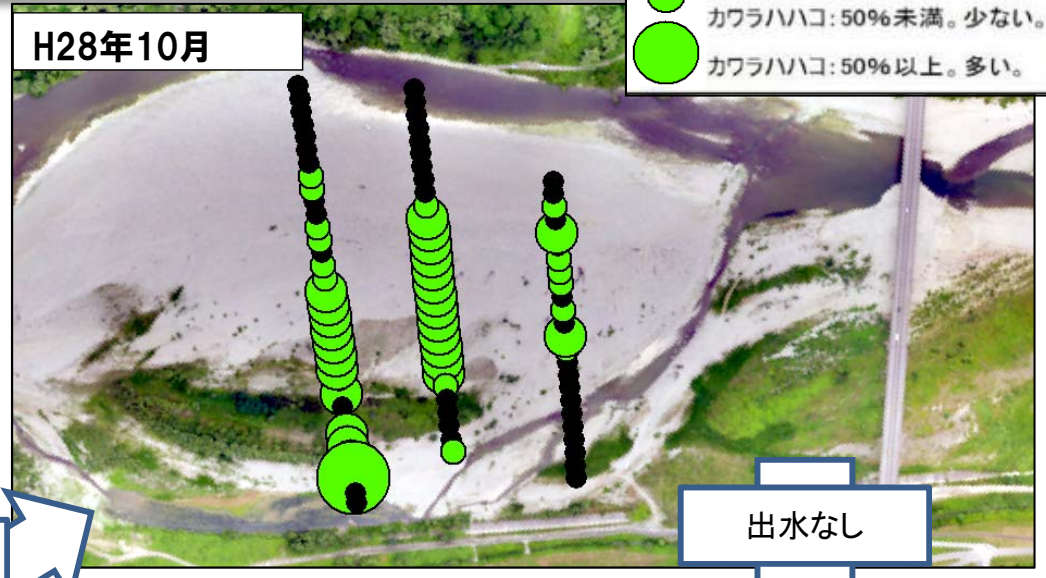
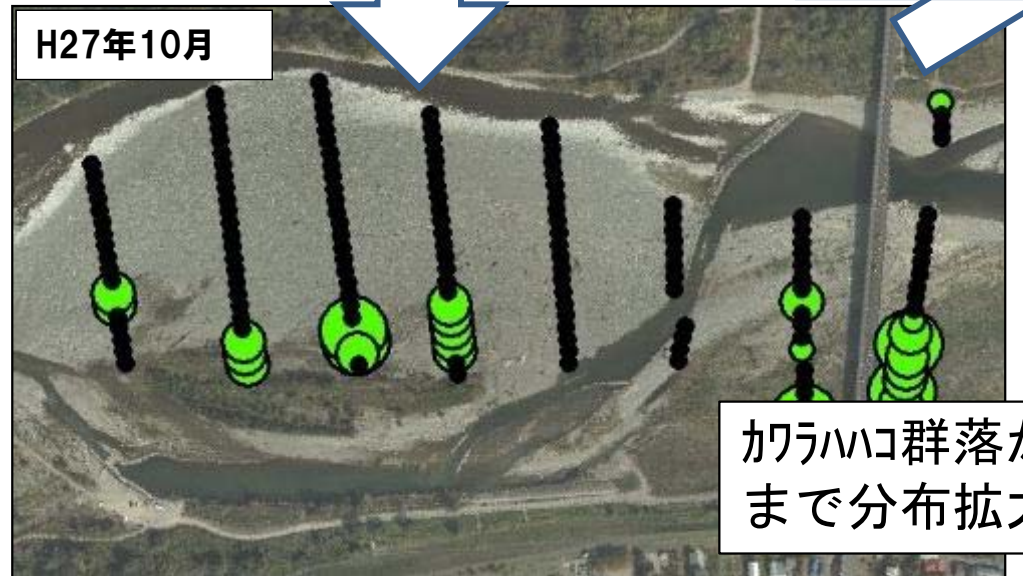
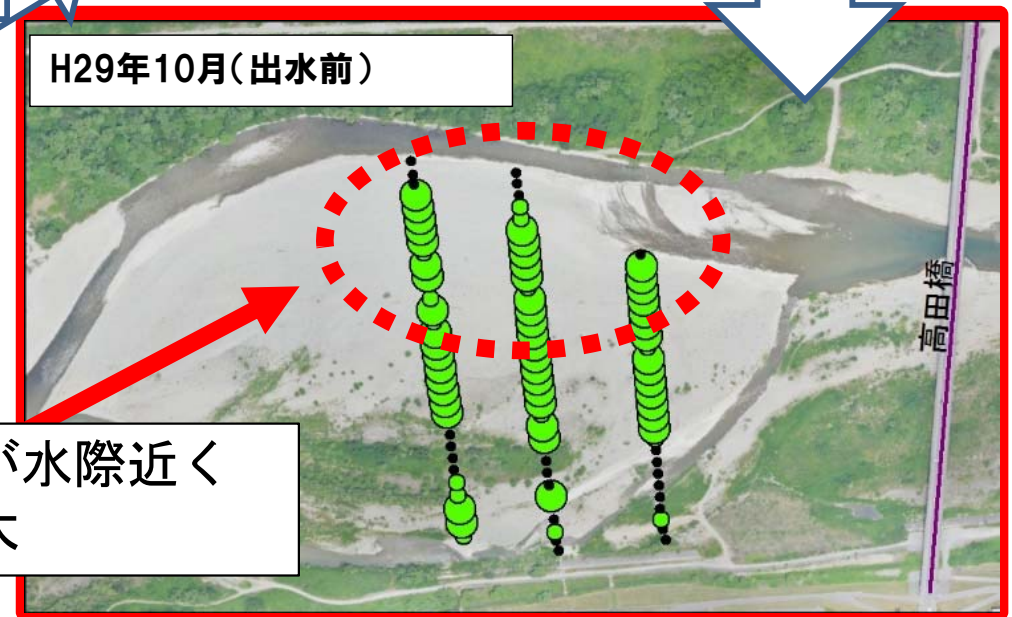
カワラハハコ群落の水際近くまで分布拡大

- H29年10月には、カワラハハコ群落の分布が水際近くまで拡大を確認。
- 4年間のモニタリングから、カワラハハコは出水によって群落がダメージを受けても翌年には回復することが確認された。
