# 乙津川河口域における干潟環境の復元への取組

# 大野川、乙津川の概要

# 河道掘削工事の内容

# 河道掘削後の環境モニタリング

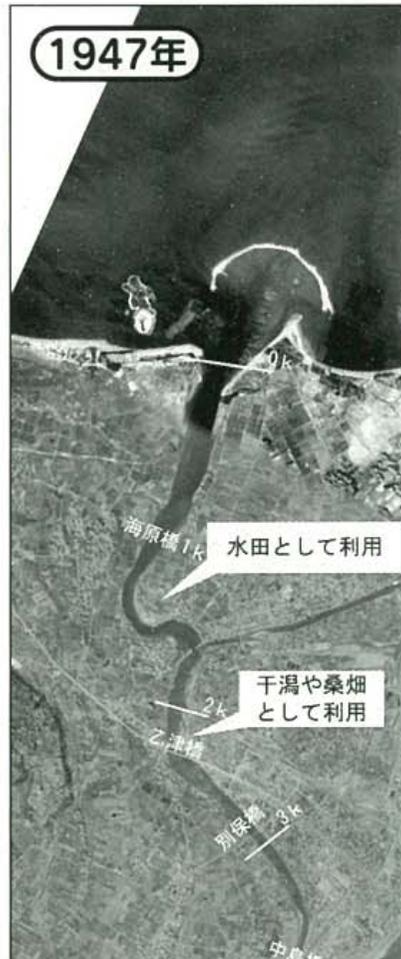
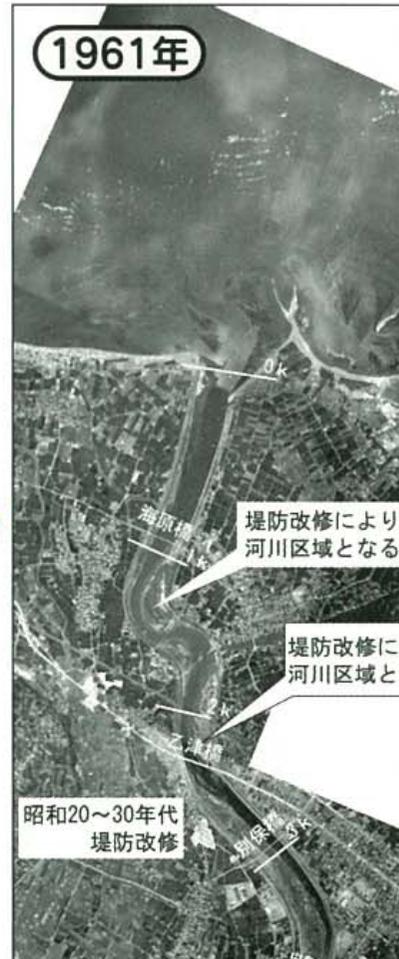
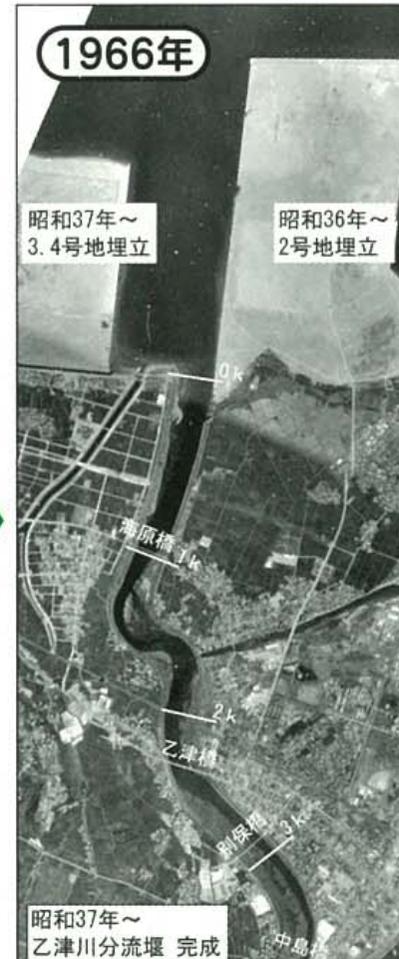
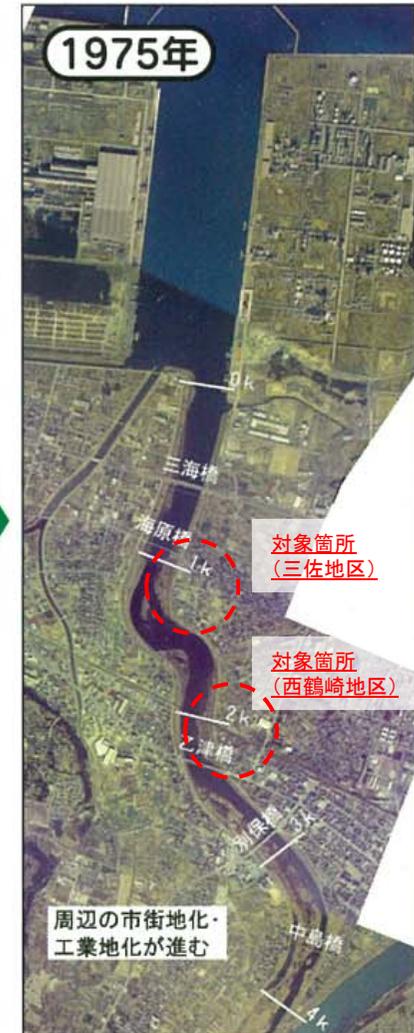
乙津川河口域の変遷

- 昔の乙津川河口域には、潮の干満により特異な環境の場を創出する「干潟」が存在。
- 高度経済成長や河川空間の利用に伴い、埋め立てや高水敷の整地による干陸化により干潟環境が減少。

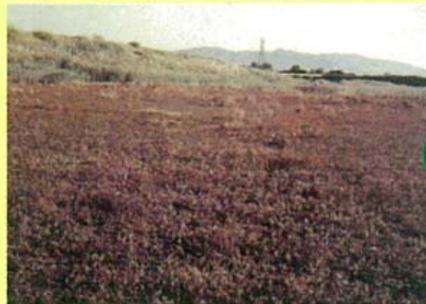
1960年頃

塩生植物のハママツナが群生していました。

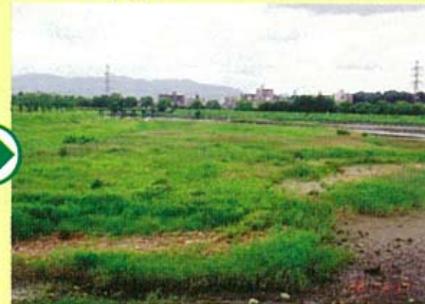
2003年頃

高水敷は高くなり乾燥化が進み、セイタカアワダチソウ、ススキ、ヨシなどが生育しています。

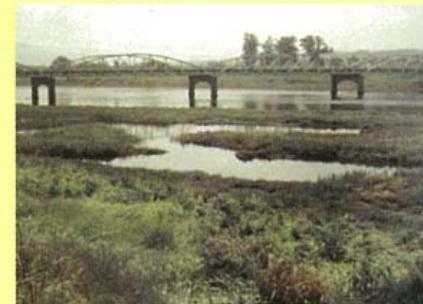
1965年頃

ワンド状の水域と干潟が見られました。

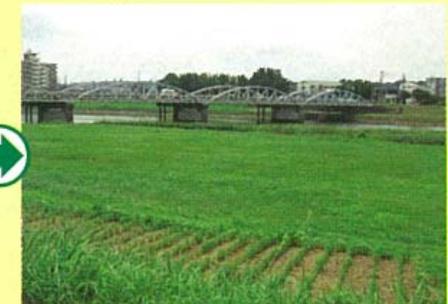
2003年

埋め立てられ、陸地化されました。

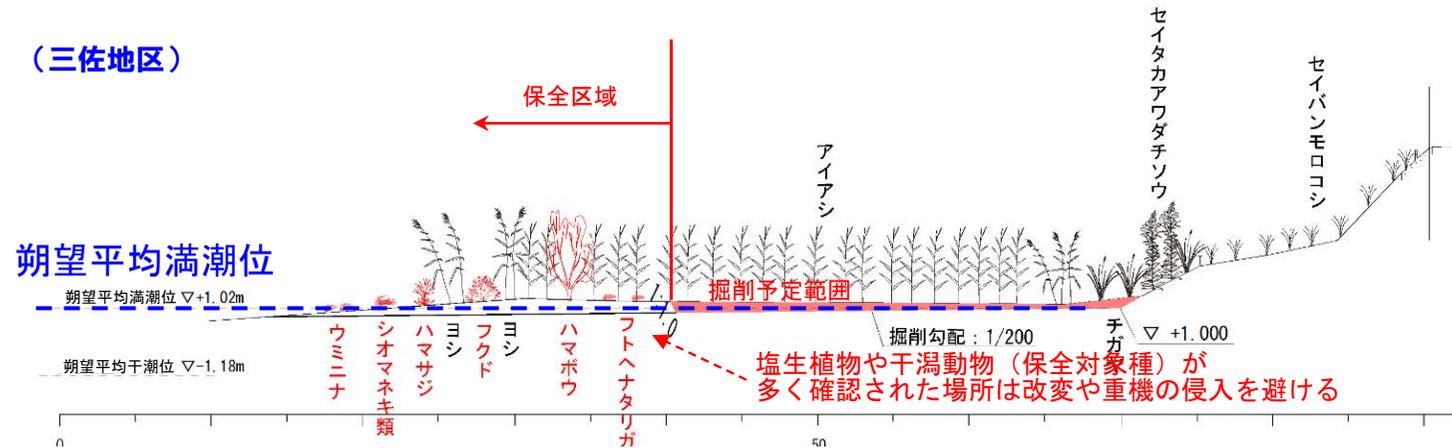
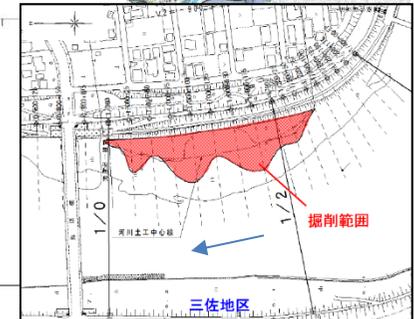
### (三佐地区)

- 高水敷の整地前の地形や干満の影響を踏まえて掘削高さを設定。  
(朔望平均満潮位)
- 事前調査により塩生植物や干潟動物が確認された水際の改変は避ける。

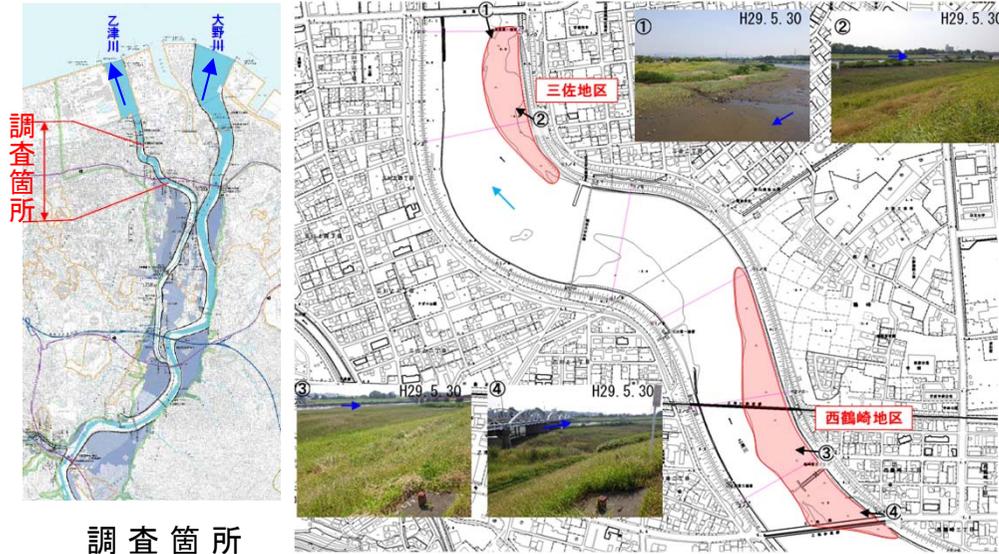
調査箇所

- 施工の翌年度から現在まで4年間のモニタリング調査を実施。(平成26～29年度)
- 干潟環境の把握に着目し、干潟動物や塩生植物などの調査を実施。

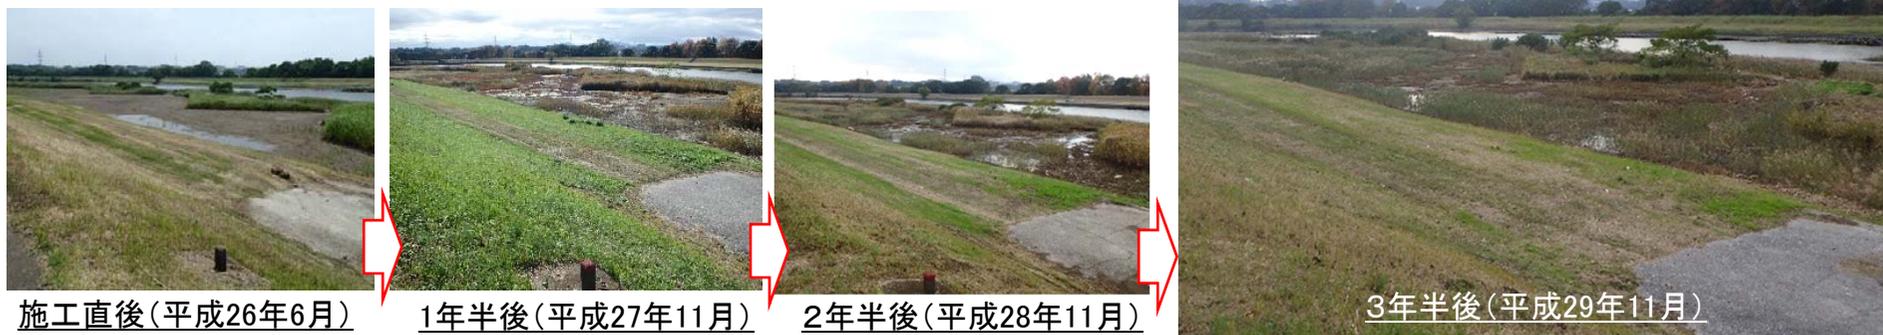
## 三佐地区(1k000付近)

- 掘削直後(H26)は植生がほとんど見られなかったが、掘削1年半後(H27)にはハママツナやイソホウキギなどの一年生草本の塩生植物の生育を確認。
- 掘削2年半後(H28)にはハマサジやフクドなどの二年草の生育が見られ、掘削3年半後(H29)にはハママツナの赤い色が目立つなど、塩生湿地の復元が確認された。

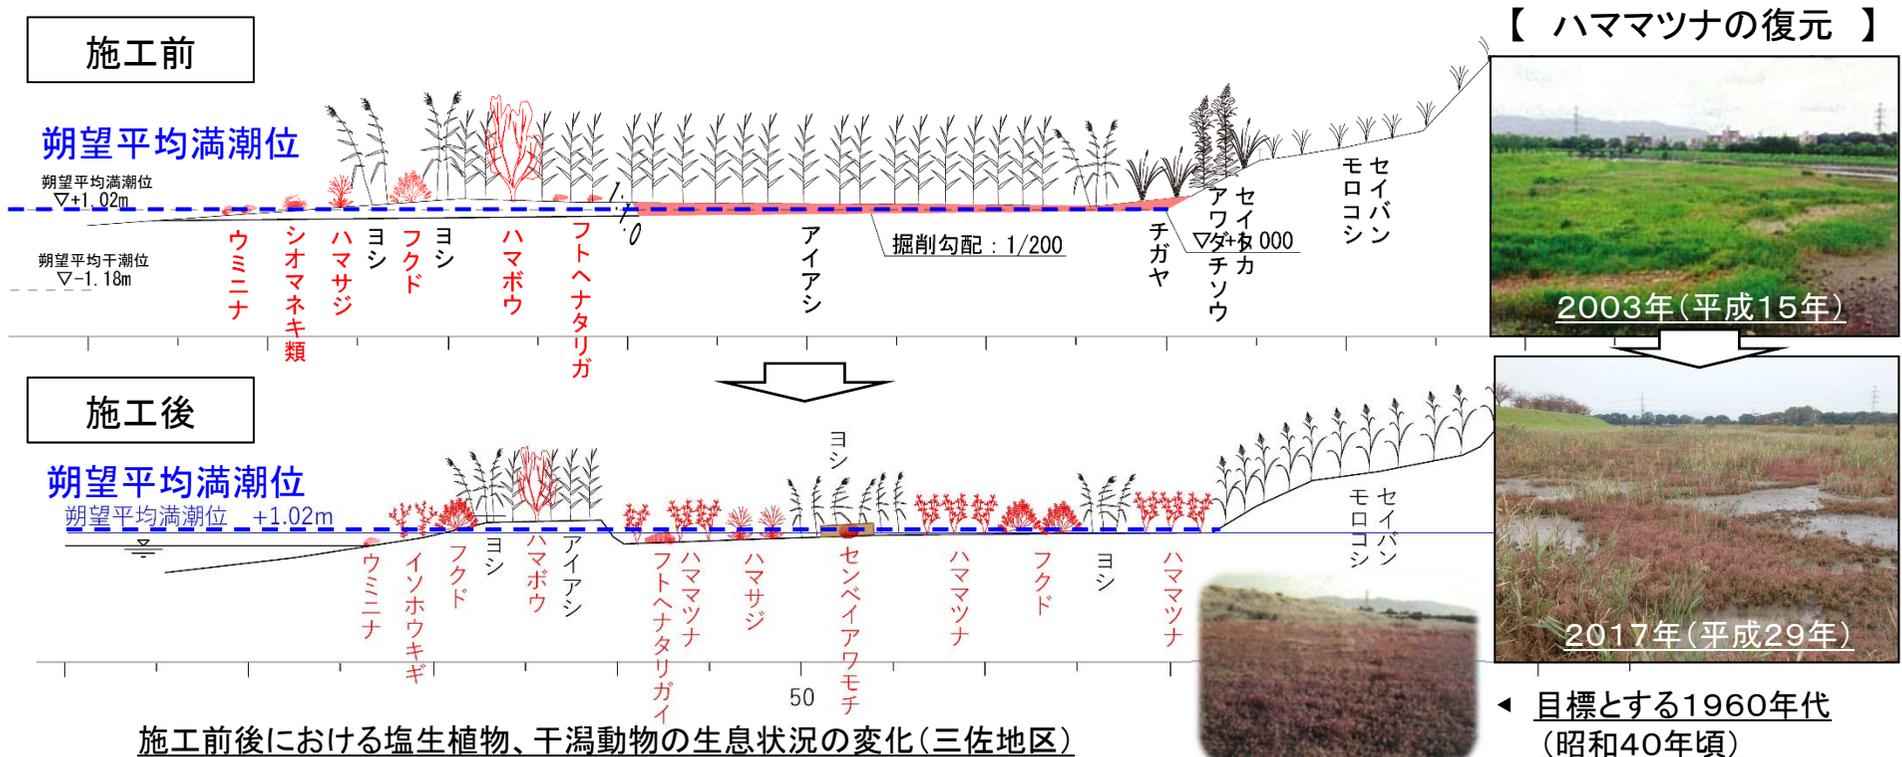
- 塩生植物調査については、掘削した範囲でハマツナやハマサジなどの生育を継続的に確認し、改変を避けた水際の塩生植物も消失していない。
- ハマツナの分布範囲が増加しており、目標とする昭和40年代の状況に近づいた。
- 干潟動物調査については、ウミニナやフトヘナタリガイなどが掘削箇所へ進入し、継続して確認されている。
- 塩分濃度調査では、満潮時の冠水により掘削範囲全体で地下水中に塩分を確認しており、塩分濃度の平均値も既往調査でハマツナが生育していた塩分濃度の範囲付近であった。
