小渋ダム土砂バイパストンネル モニタリング調査【中間報告】

平成30年12月18日

天竜川ダム統合管理事務所 管理課 石田 勝志

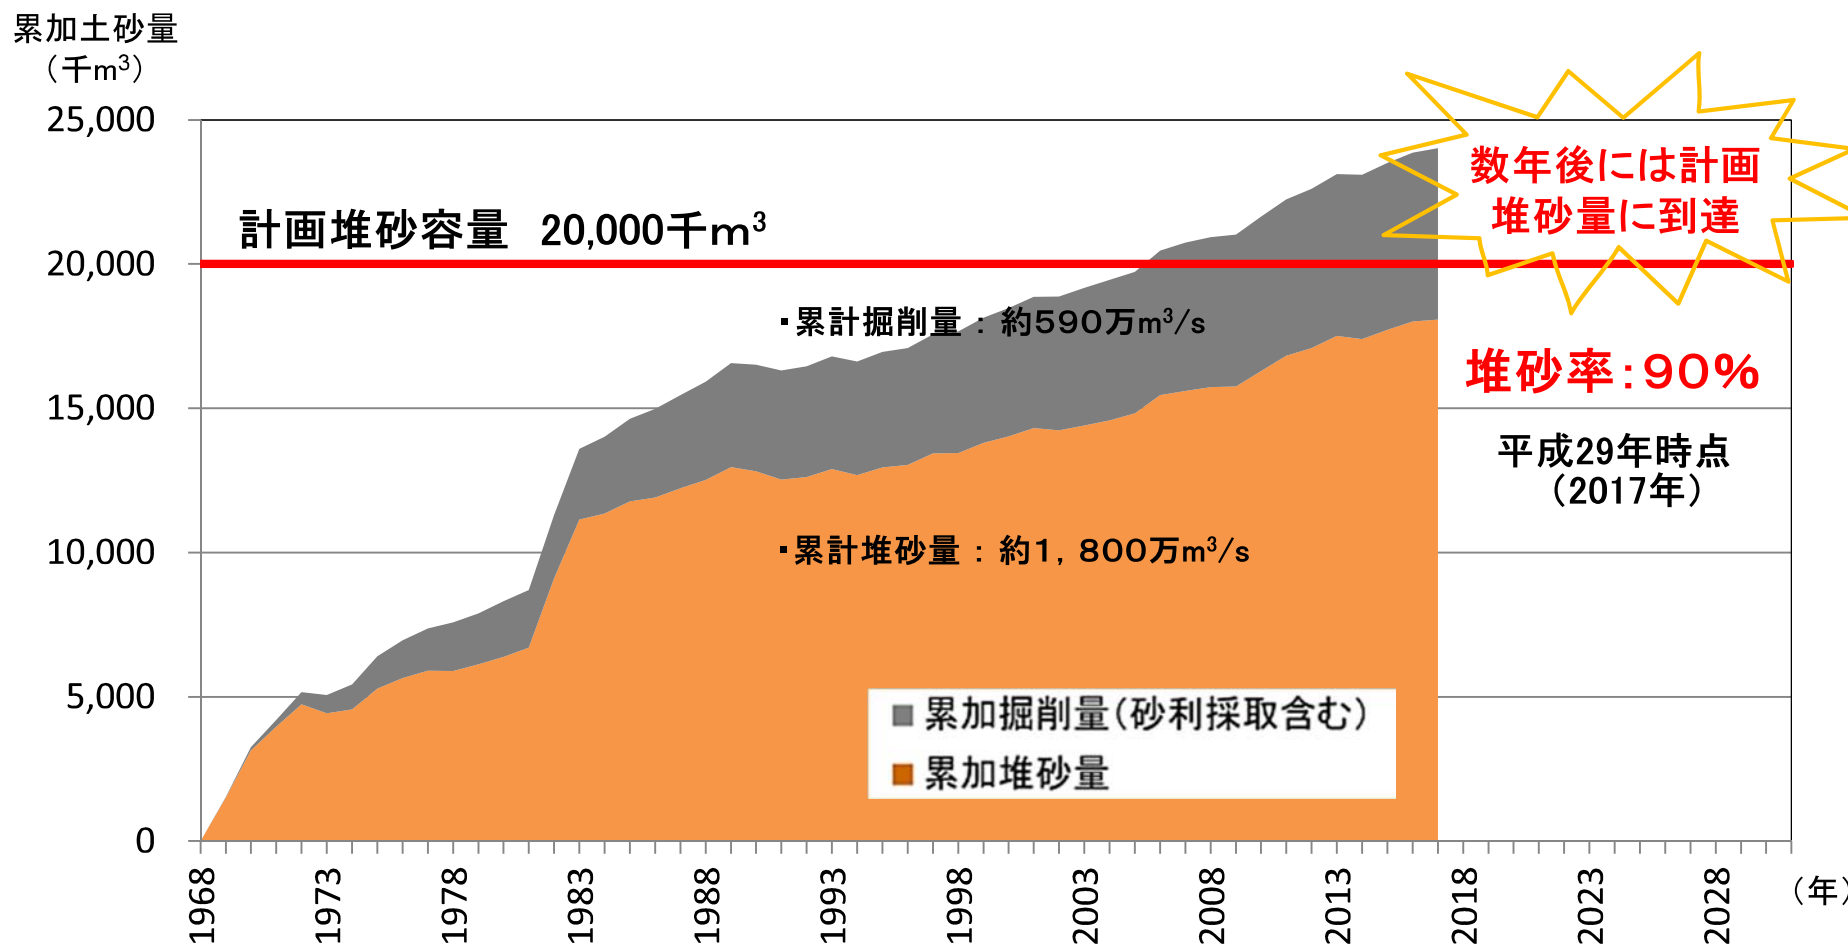
課題①：堆砂の進行

度重なる出水により大量な土砂が流入し、貯水池の土砂堆積が進行(堆砂率は90%:平成29年時点)数年後には計画堆砂容量の2千万 m^3 に到達し、このままではダム機能が維持できない恐れがある。

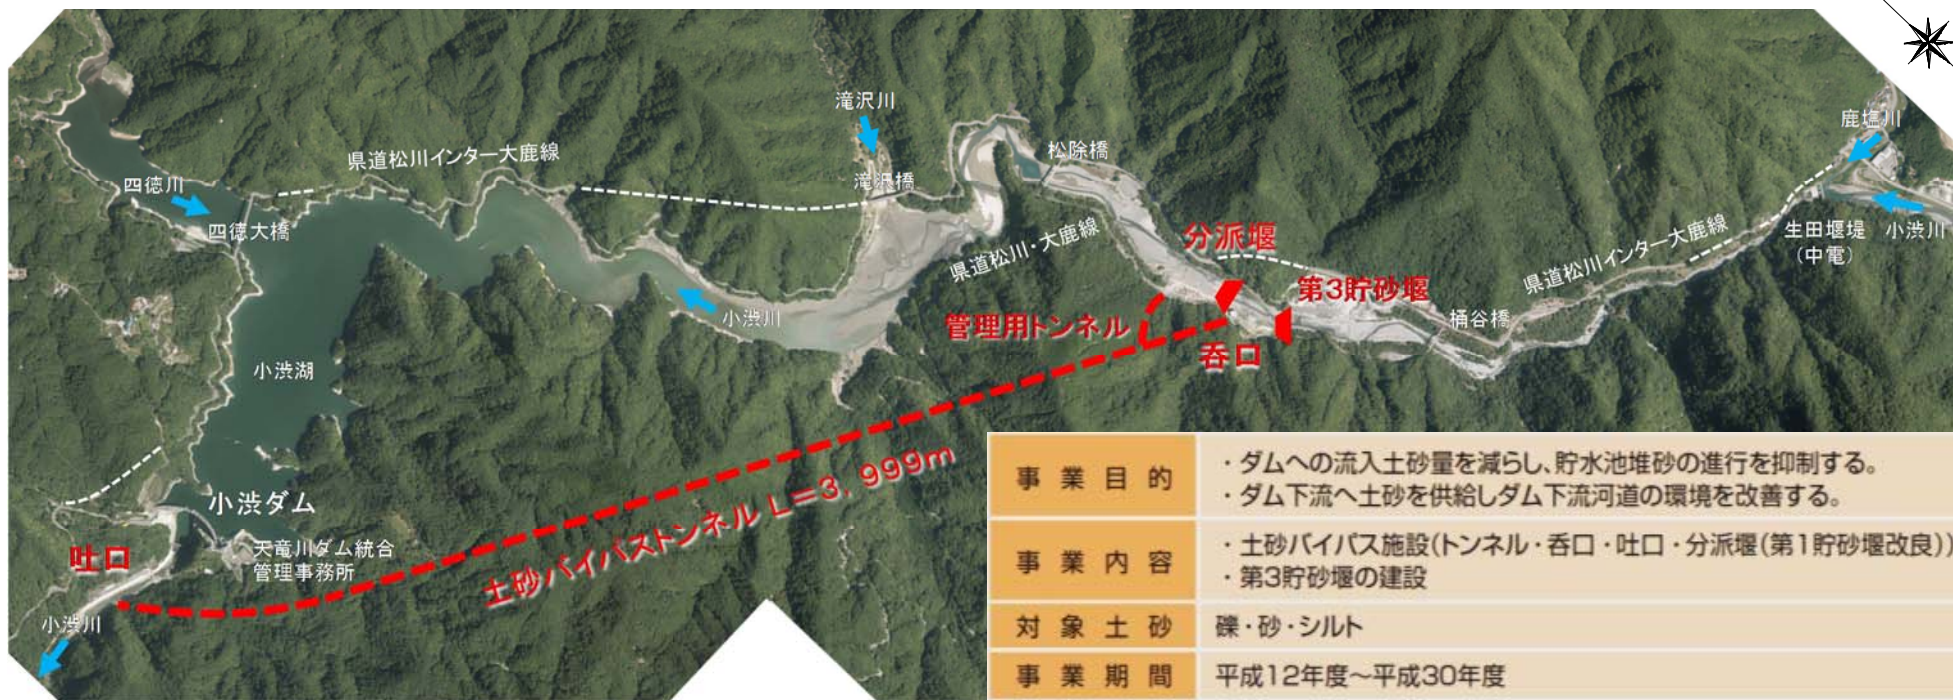
土砂バイパス施設概念図(縦断)

- ・ダム貯水池への流入土砂抑制及び土砂移動の連続性確保を目的として、洪水時に貯水池に流入する土砂を含んだ流水をダム下流にバイパスする土砂バイパストンネルの整備を進め、平成28年9月に完成
- ・小渋ダム土砂バイパス施設は、呑口施設、土砂バイパストンネル、吐口施設から構成
- ・対象土砂は、粒径100mm程度以下の礫、砂、シルトを想定

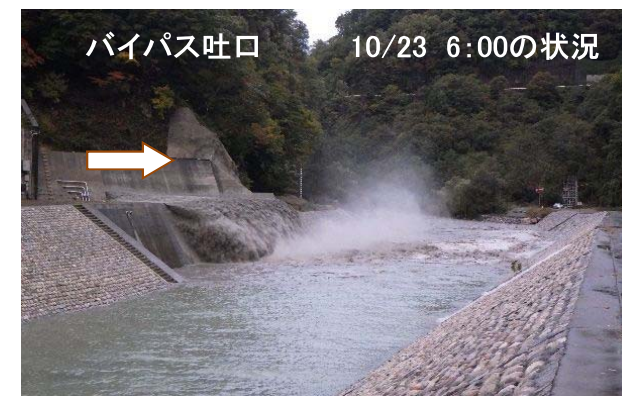
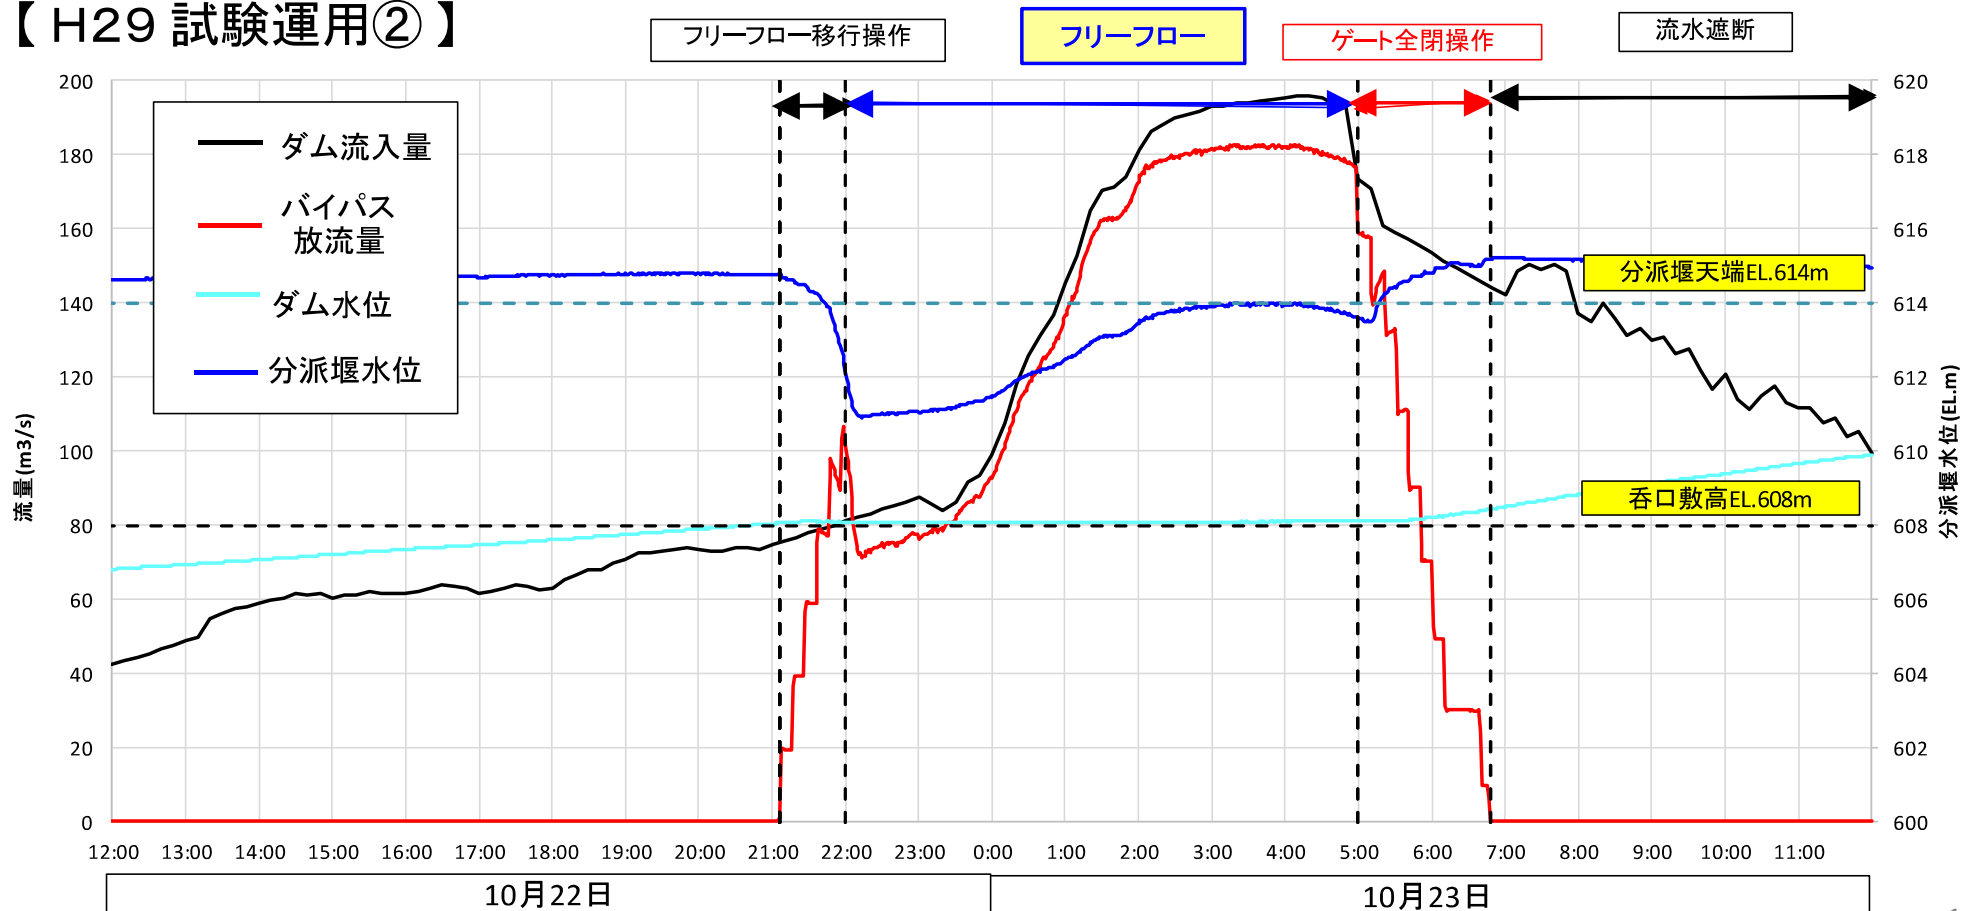
【H29 試験運用②】

- ・ 10/22(台風21号) 21:10~10/23 6:40の約10時間、バイパス放流を実施
- ・ 洪水ピーク前の10/22 22:10より、フリーフロー操作(約7時間)実施。

最大流入量: 196m³/s (10/23 4:10) 最大放流量: 191m³/s (10/23 3:20)

最大バイパス放流量: 183m³/s (10/23 3:20)

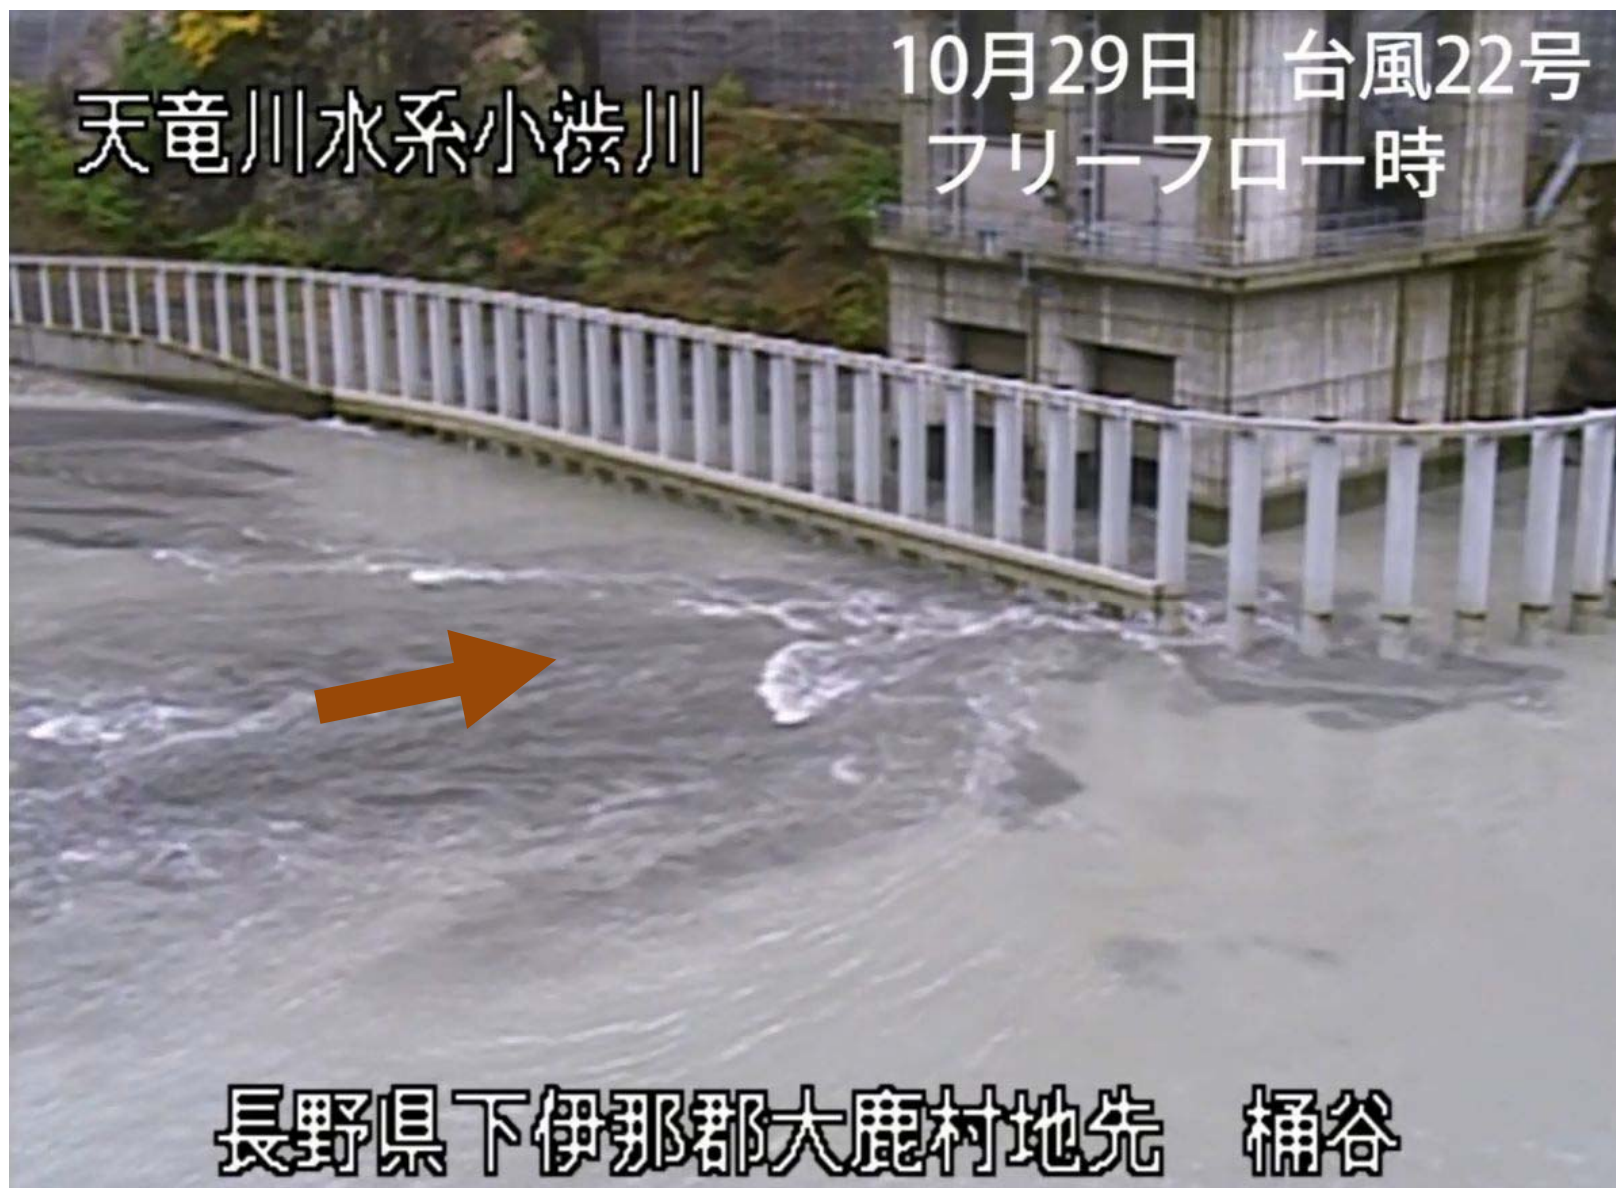
【土砂バイパス呑口】

全流入量 約50 m³/s

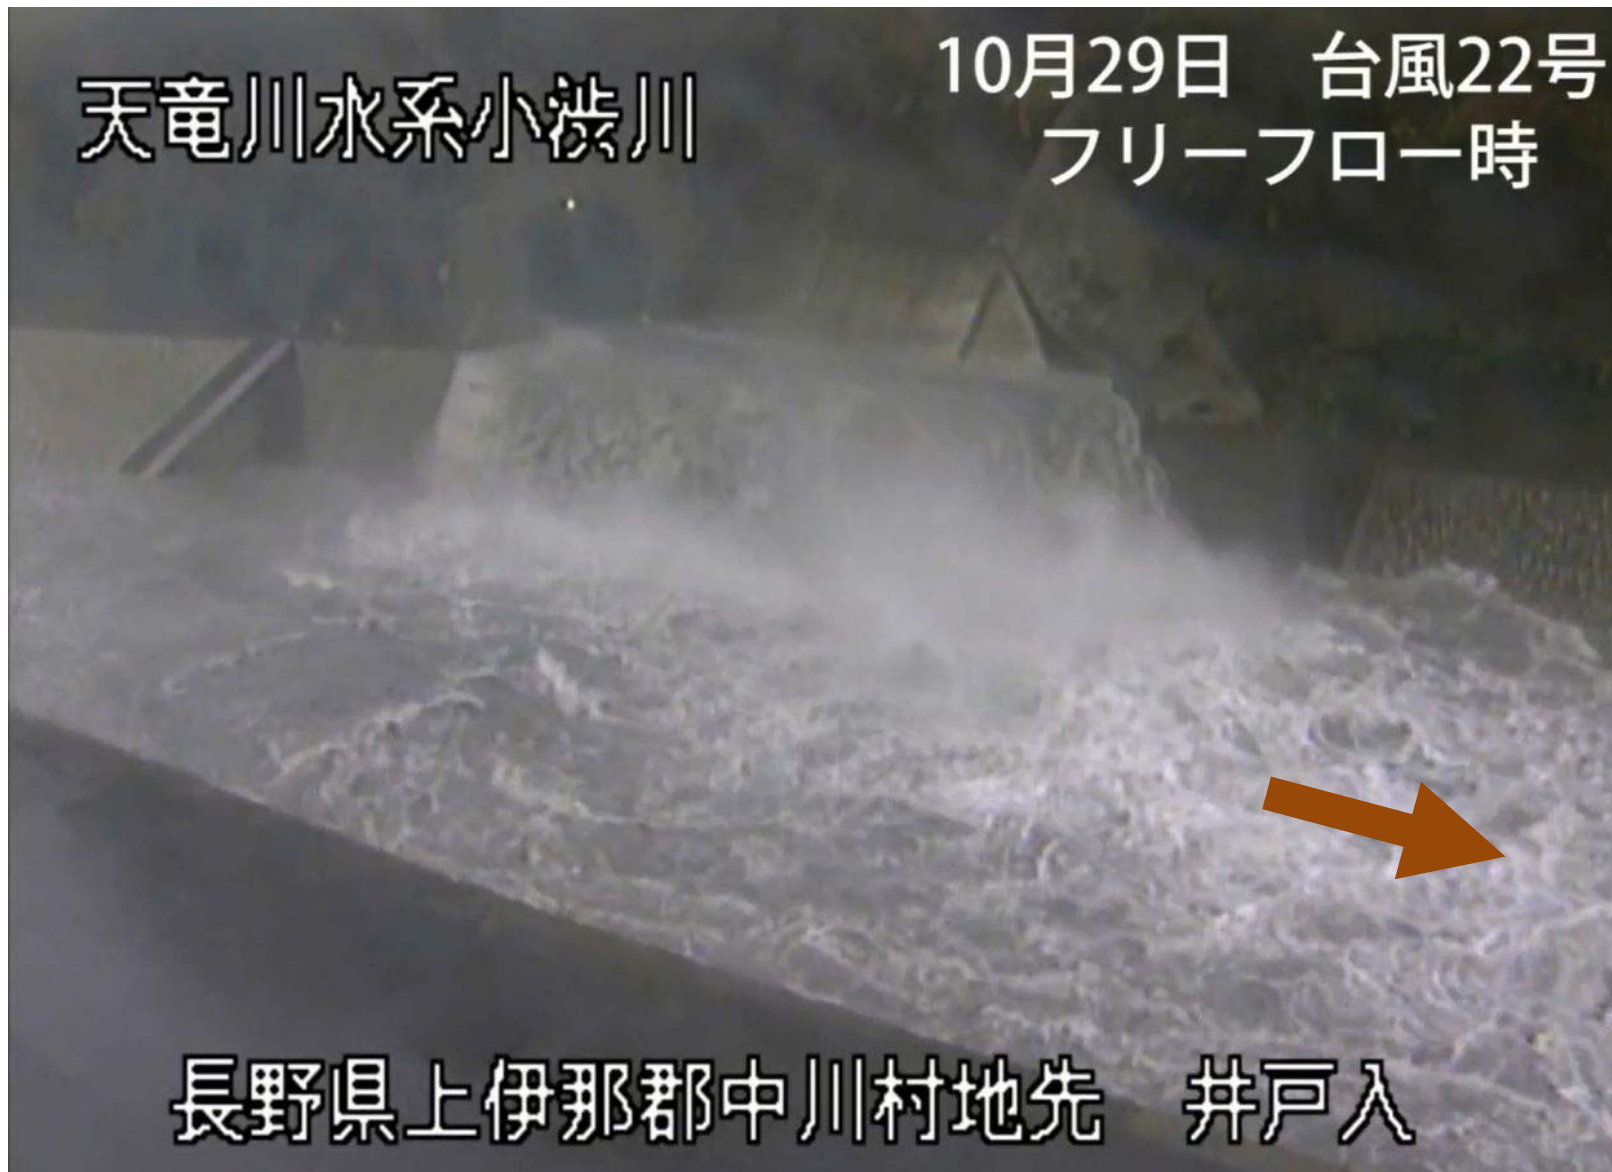
【土砂バイパス吐口】

バイパス放流量 約50 m³/s

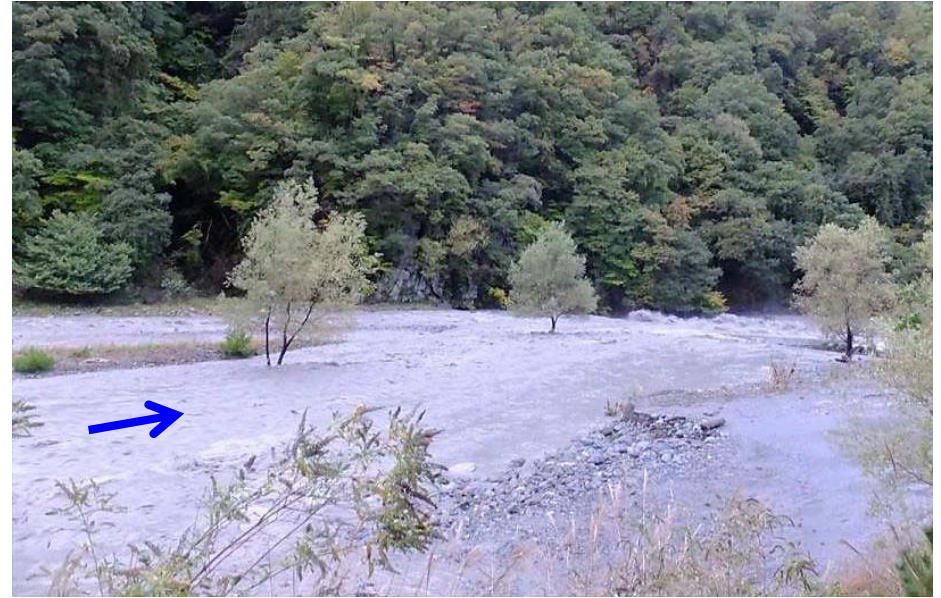
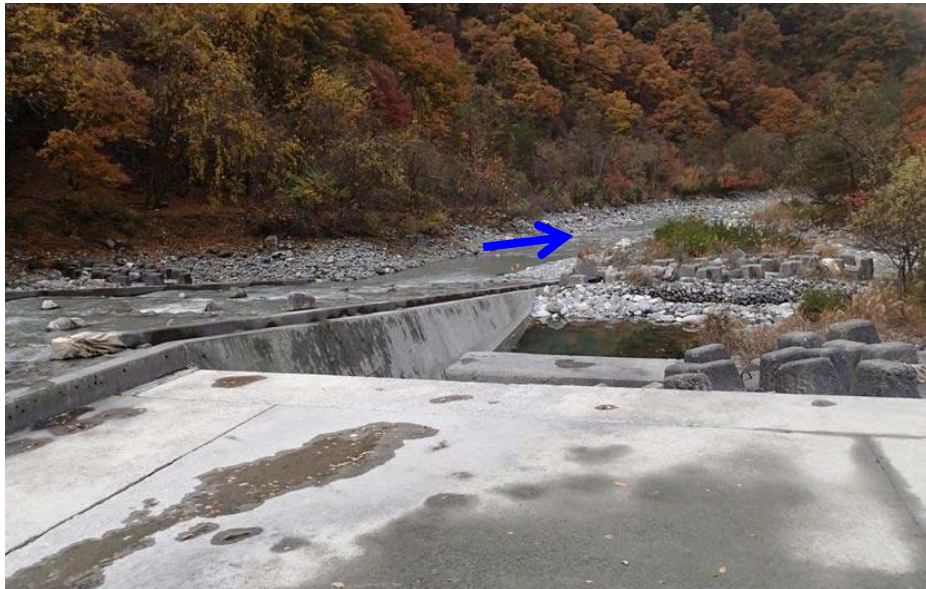
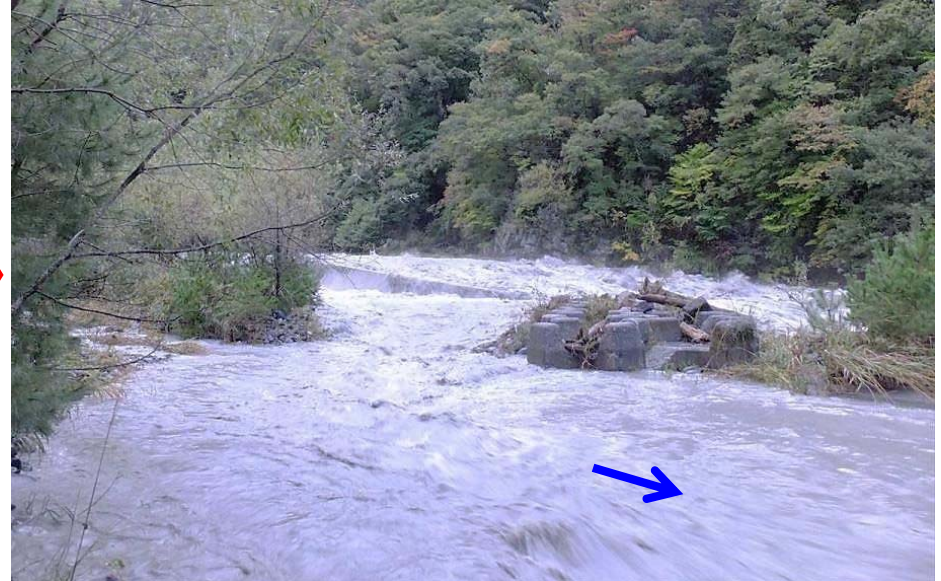
第2床固(距離標3k)の状況比較

撮影 H27.11.13 (0.7m³/s) ※維持放流量相当

撮影 H29.10.23 6:00 (ダム下流流量118m³/s)

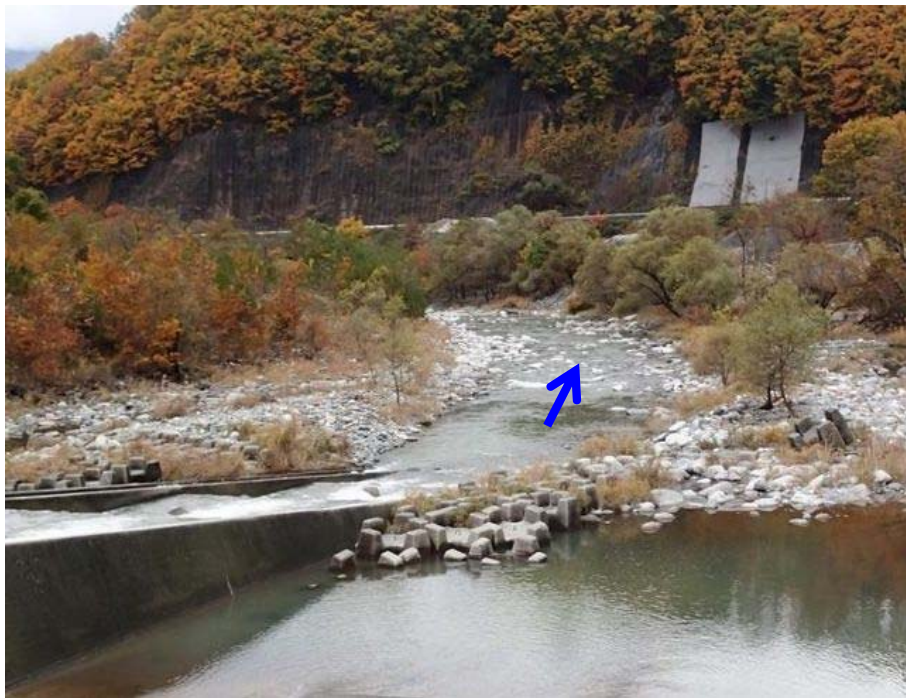
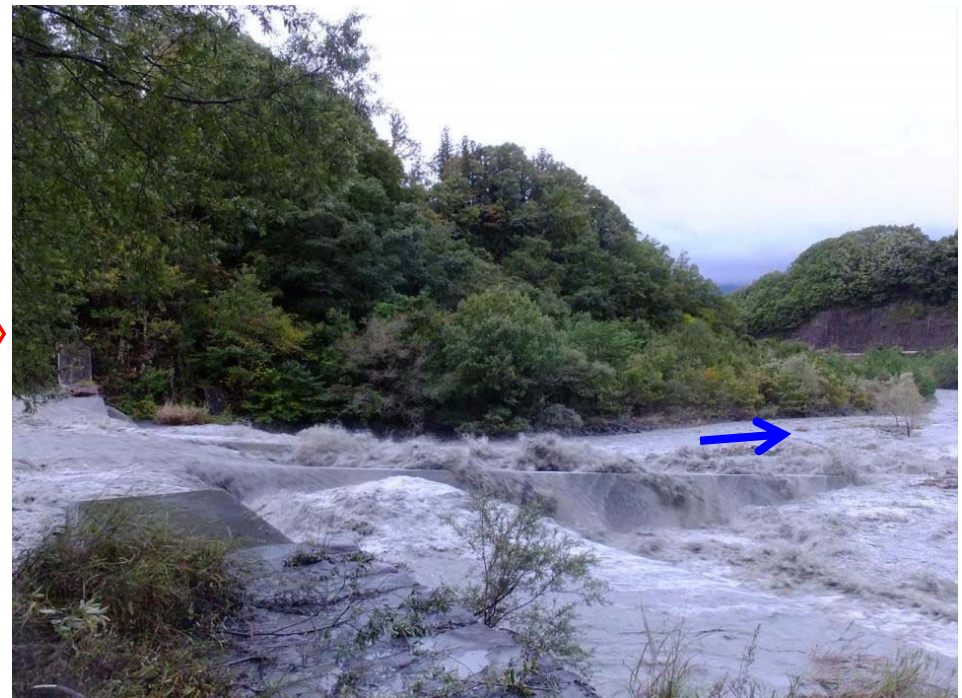
第1床固(距離標1.3k)の状況比較

撮影 H27.11.09(流量0.7m³/s) ※維持放流量

撮影 H29.10.23 6:00 (ダム下流流量118m³/s)

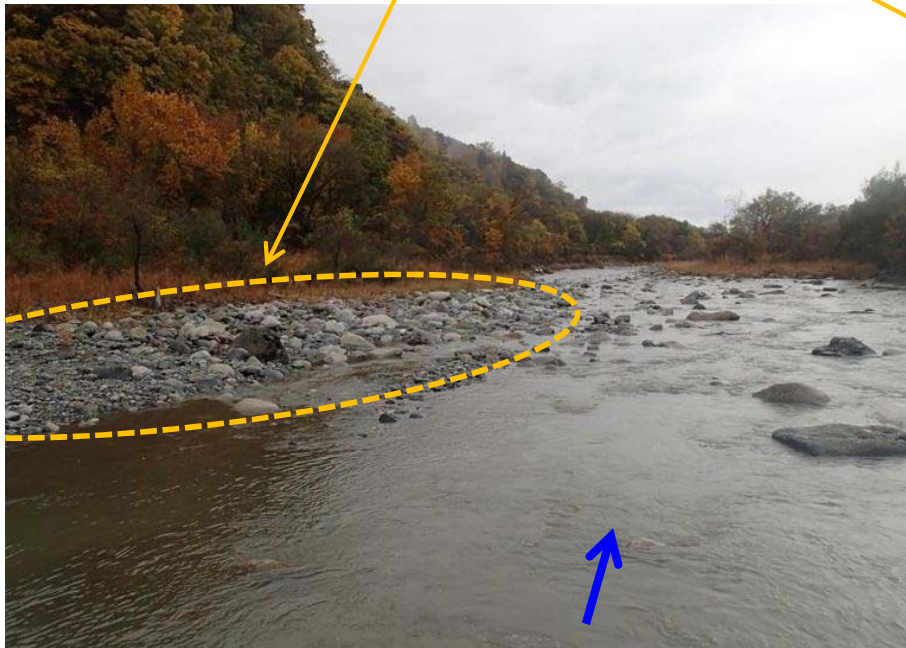
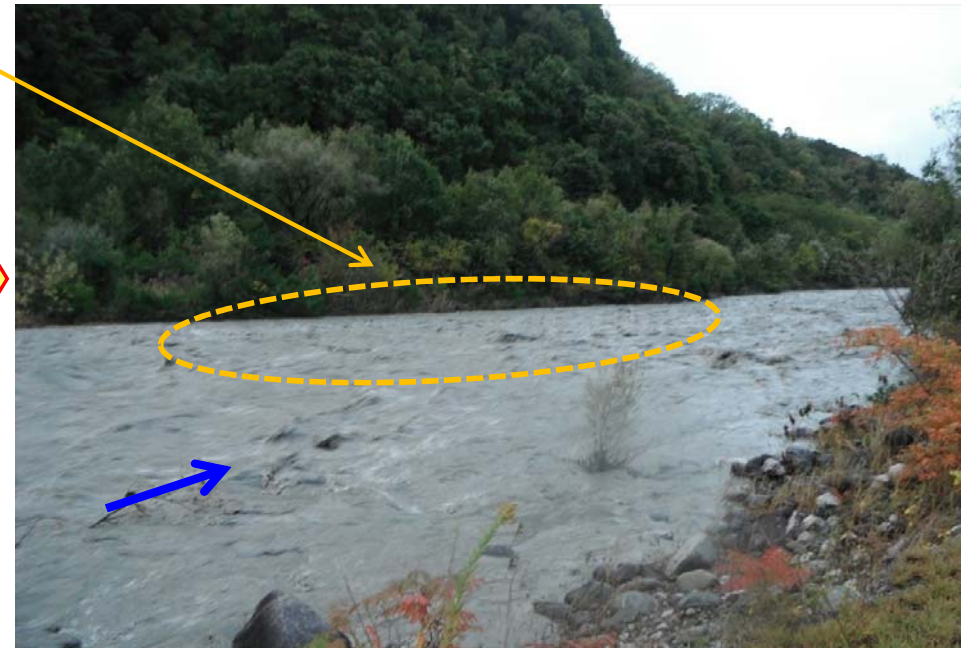
距離標0.7k付近の状況比較

水際の礫河原が完全に冠水
(陸生植物確認箇所)

撮影 H27.11.09 (流量 $0.7\text{m}^3/\text{s}$) ※維持放流量

撮影 H29.10.23 6:00 (ダム下流流量 $118\text{m}^3/\text{s}$)

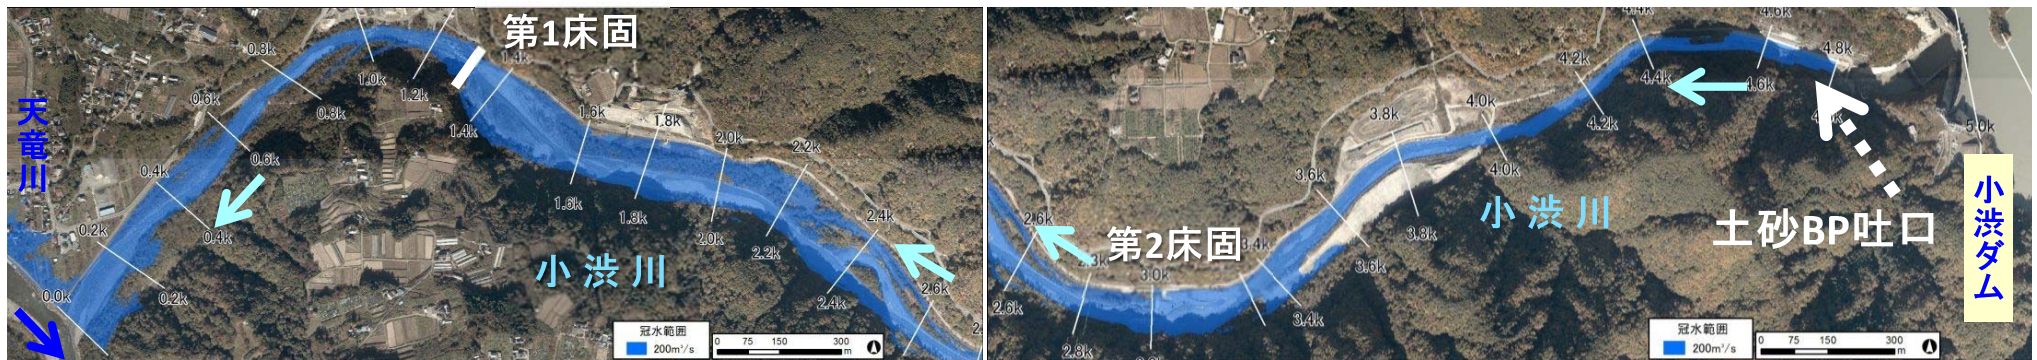
【土砂バイパス 試験運用最大放流(放流量200m³/s)の想定冠水域】

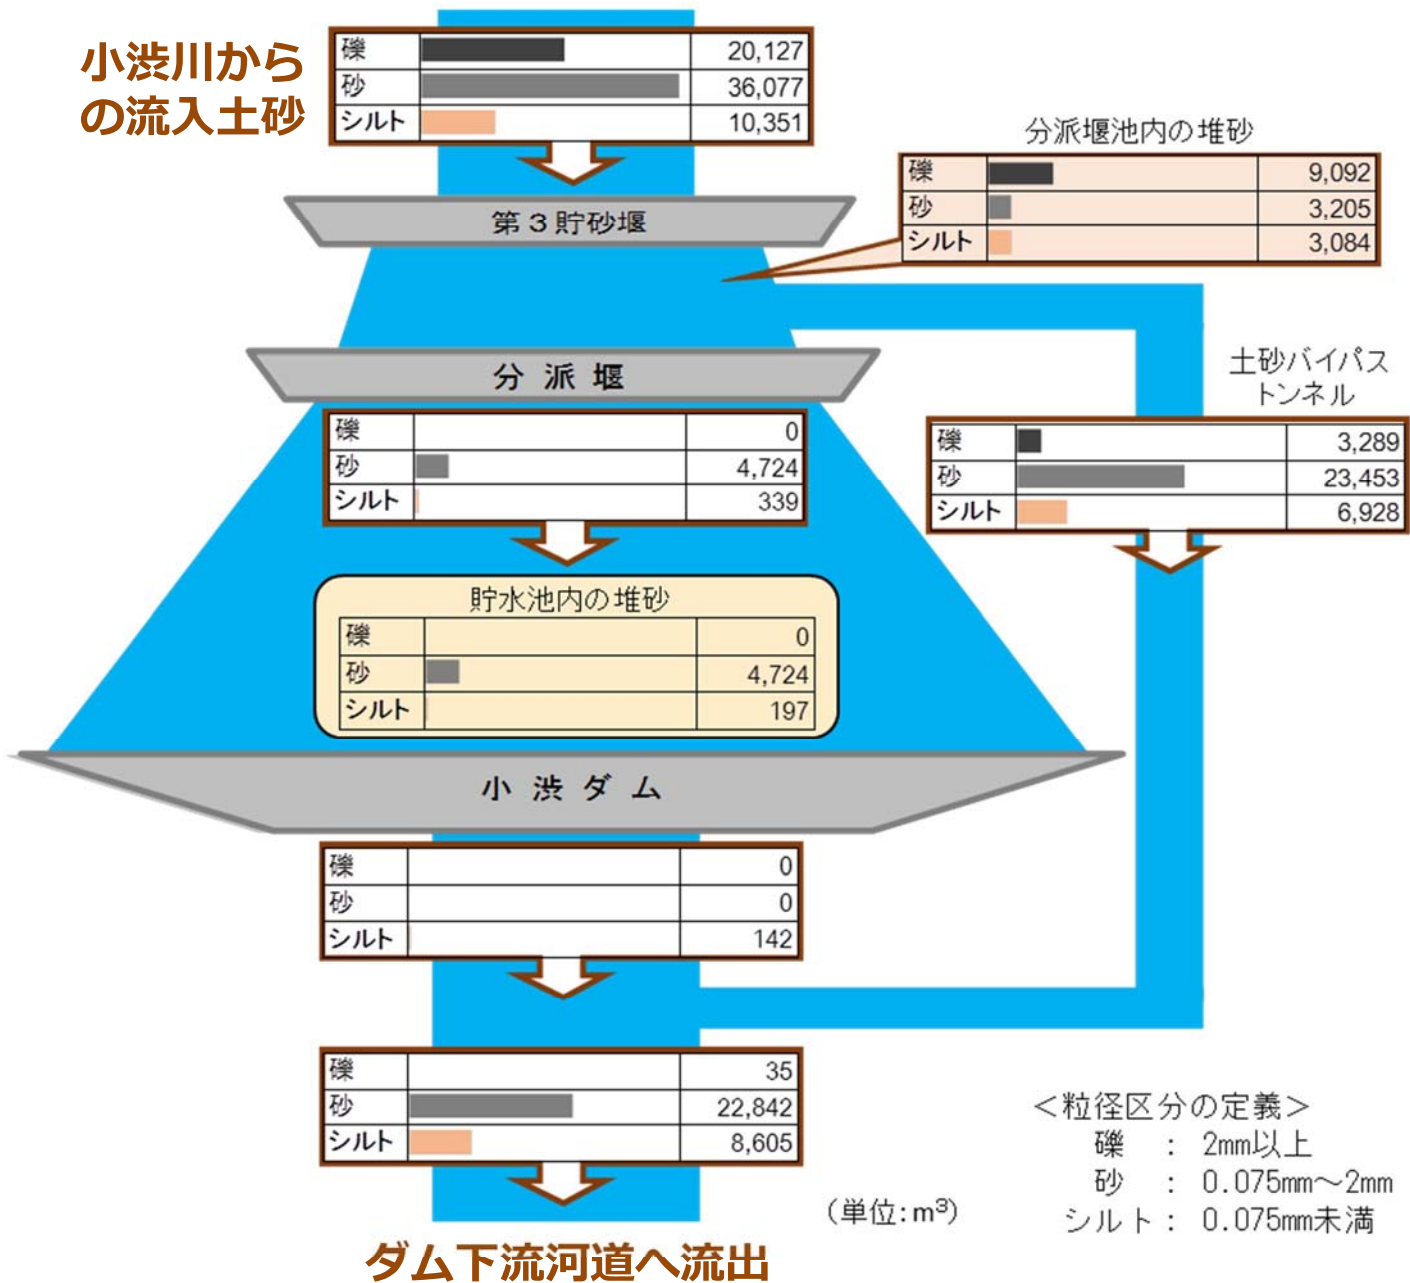
■ H29試験運用（3回）の土砂収支算定

土砂量 (万m ³)	流入土砂量 に対する割合 (%)
ダム流入土砂量	6.6	—
分派堰内堆砂量	1.5	23%
バイパス土砂量	3.4 (シルト0.7) (砂 2.4) (礫 0.3)	52% (シルト67%) (砂 65%) (礫 16%)
ゲート放流土砂量	0.1	0.2%
砂利採取掘削量	0	—
ダム堆砂量	0.5	7%
ダム下流土砂供給	3.1	47%

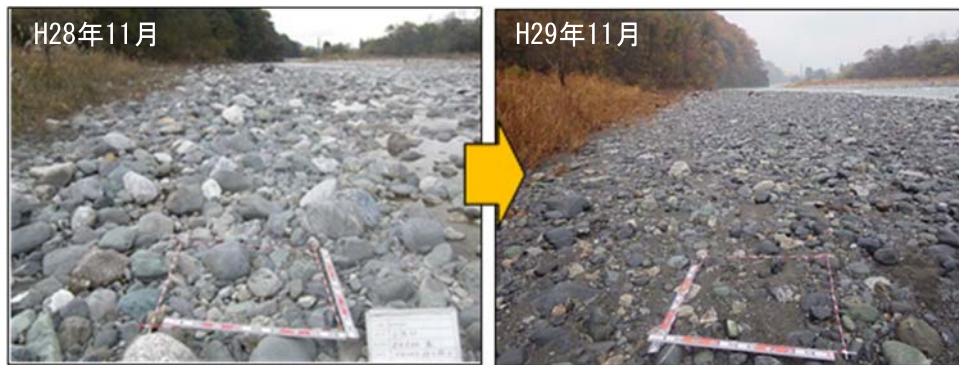
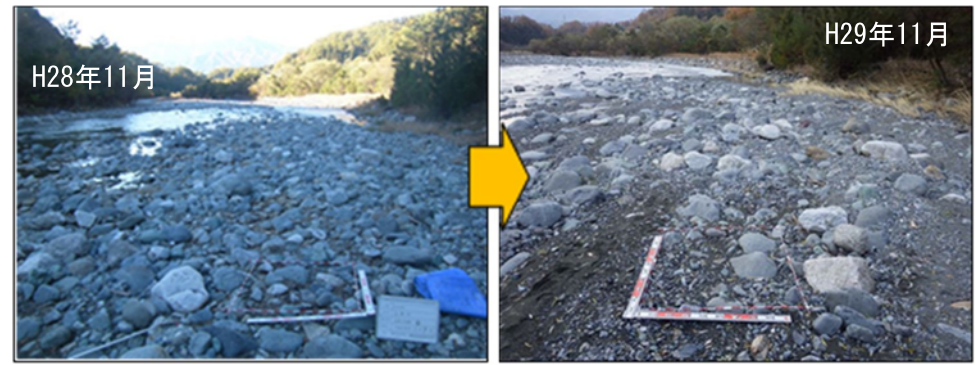
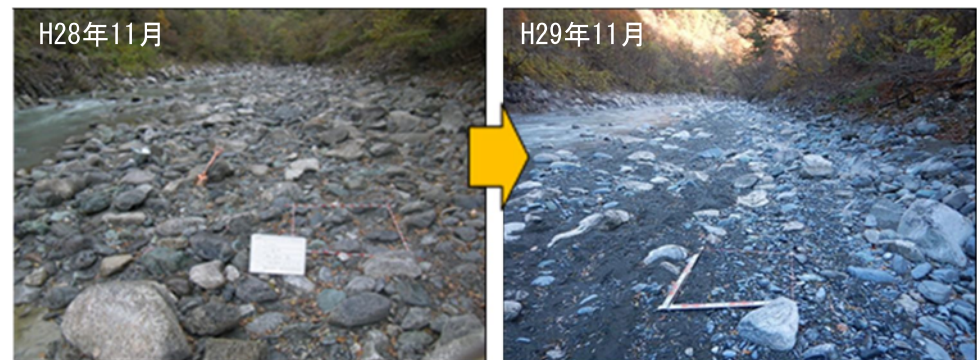
○平成29年のバイパス運用により、河床材料調査地点の表面に細粒土砂が堆積した。

0.0k容積サンプリング法

2.2k容積サンプリング法

2.8k面積格子法

4.2k容積サンプリング法

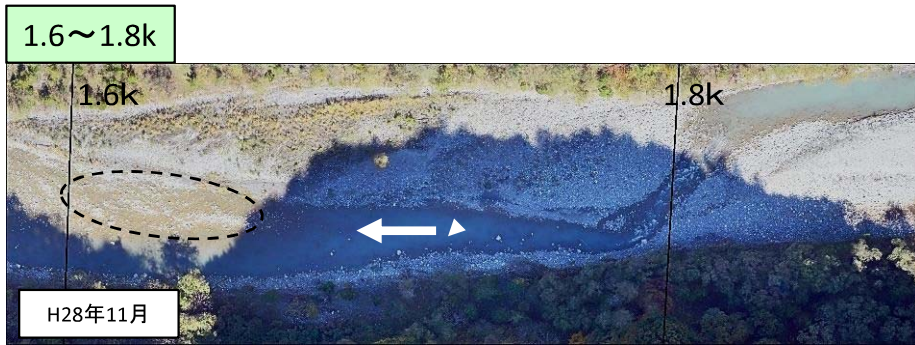
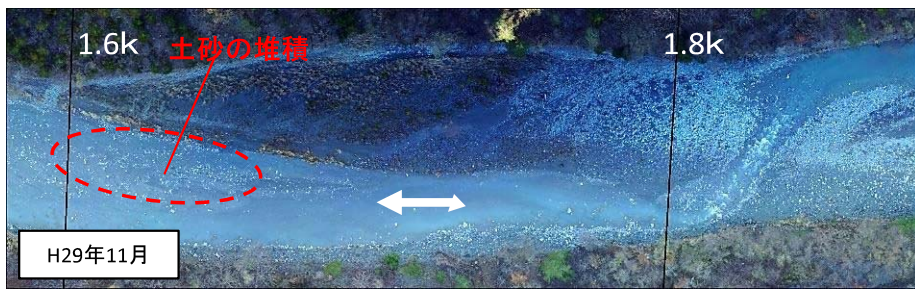
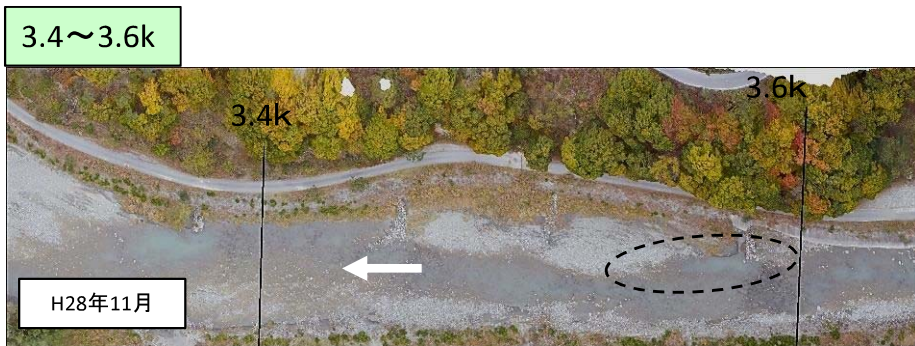
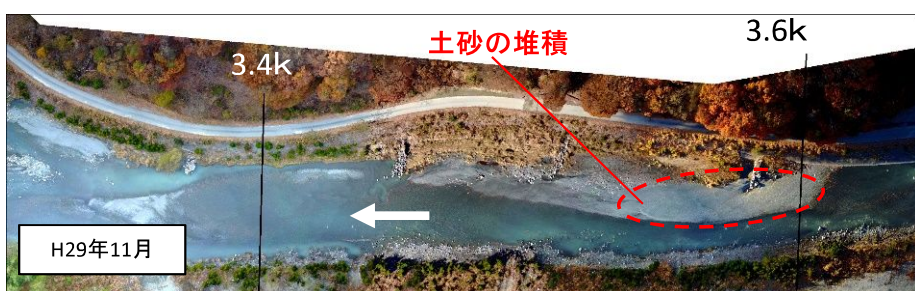
○ 水際部に細粒分が堆積している。

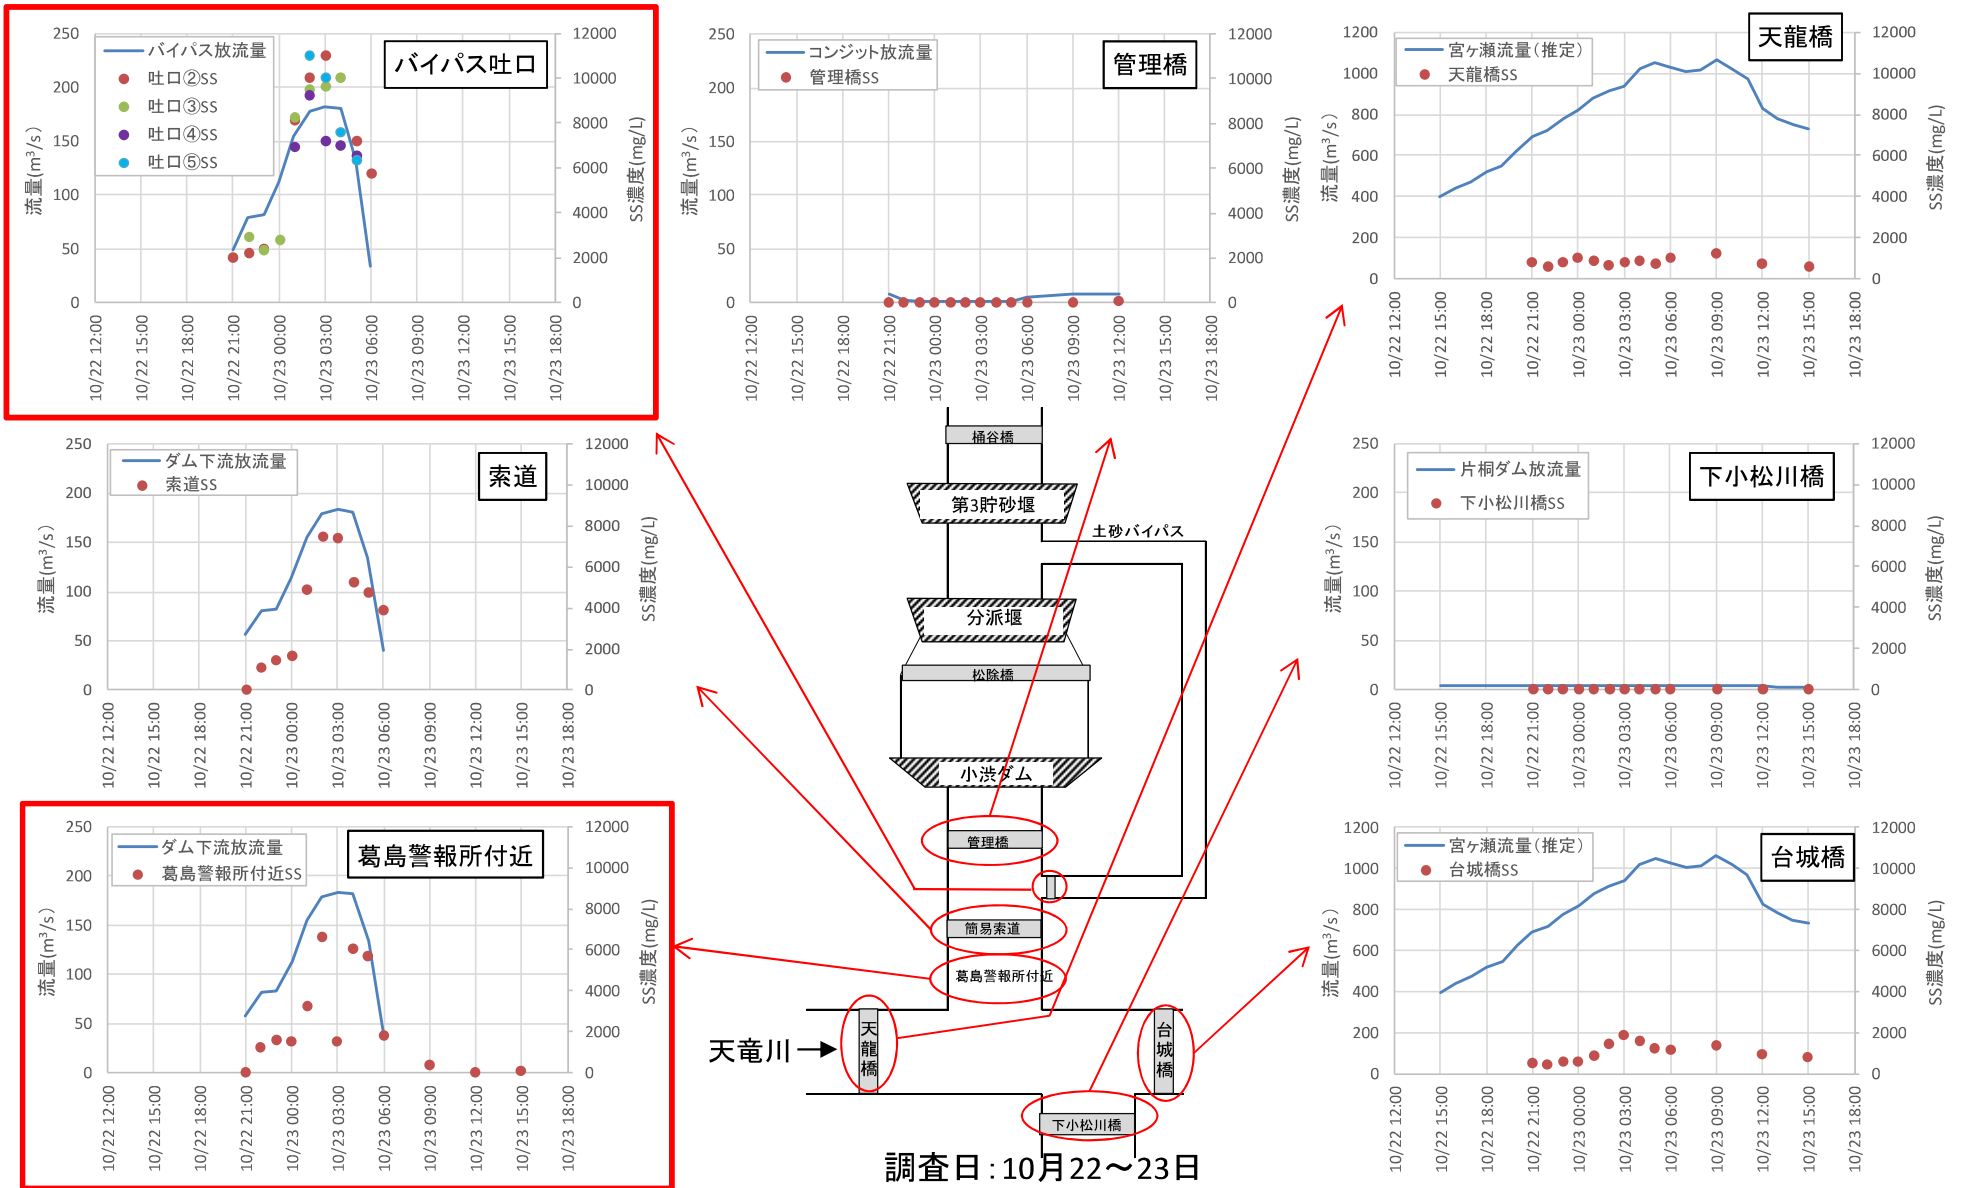
○ 10/22 出水時のSSは、バイパス吐口で最大11,000mg/Lであったが、小渋川下流(距離標1.3k、区間距離3.5km)では、最大6,600mg/Lであった。

○ 小渋川合流前の天竜橋では810mg/L、合流後の台城橋では1,900mg/Lと上昇した。

調査日: 10月22~23日

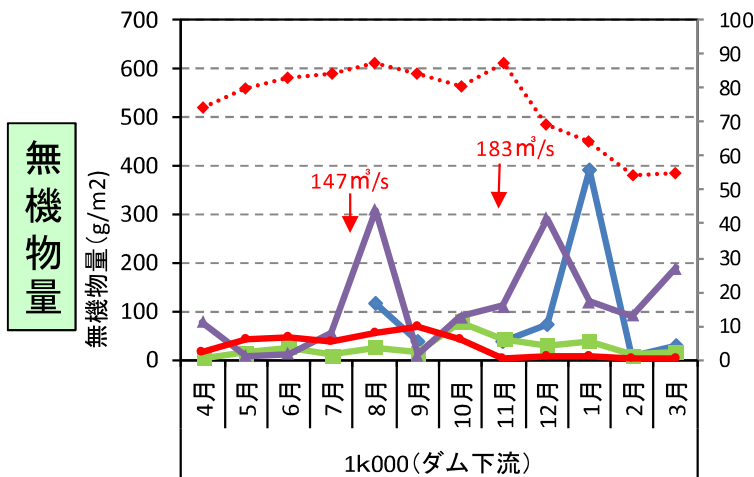
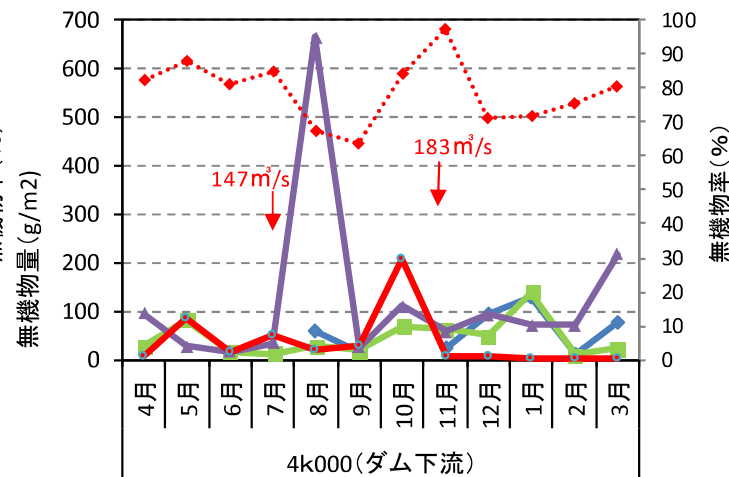
- 一般的に不規則に発生する出水により剥離し、そののちに再生長する。
- 平成29年7月の約150m³/sの出水ではあまり減少せず、10月末の180m³/s以上の出水で減少した。
- 優占する藻類は主に珪藻類(ツメワカレケイソウ)だった。
- 土砂バイパストネル運用に伴う土砂供給の影響として、明確な傾向はみられなかった。

調査日	出水日	ダム下流放流量 (m ³ /s)	バイパス放流量 (m ³ /s)
7/19	7/4	147	88
11/17	10/23	183	183

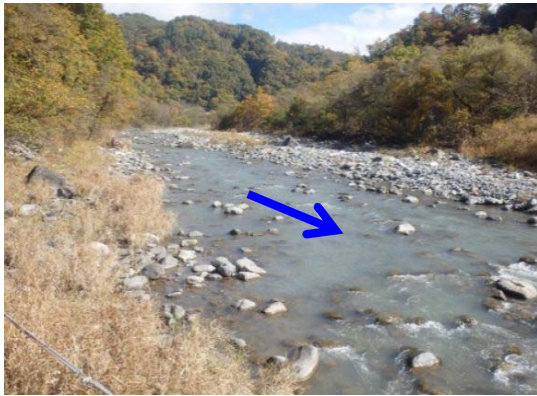
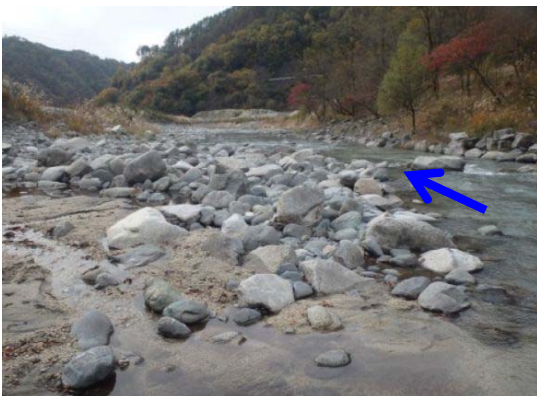
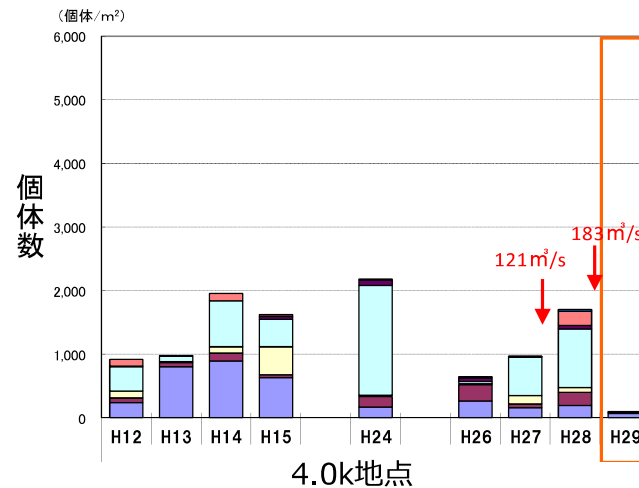
- 個体数は、H29に過去最少となった。1.0k地点では近年減少傾向。
- 個体数割合では、H29は匍匐型の割合が高くなった。
(これまでは、経年的に造網型種の構成割合が多かった。)
- 水辺の国勢調査においても、過去と比べ造網型、固着型が少なく、匍匐型が多かった。

生活型別の個体数(左)及び割合(右)の経年変化 (調査日:出水期後、平成29年度:11/7-10)
