小渋ダム土砂バイパストンネル モニタリング調査【中間報告】

平成30年12月18日

天竜川ダム統合管理事務所 管理課 石田 勝志

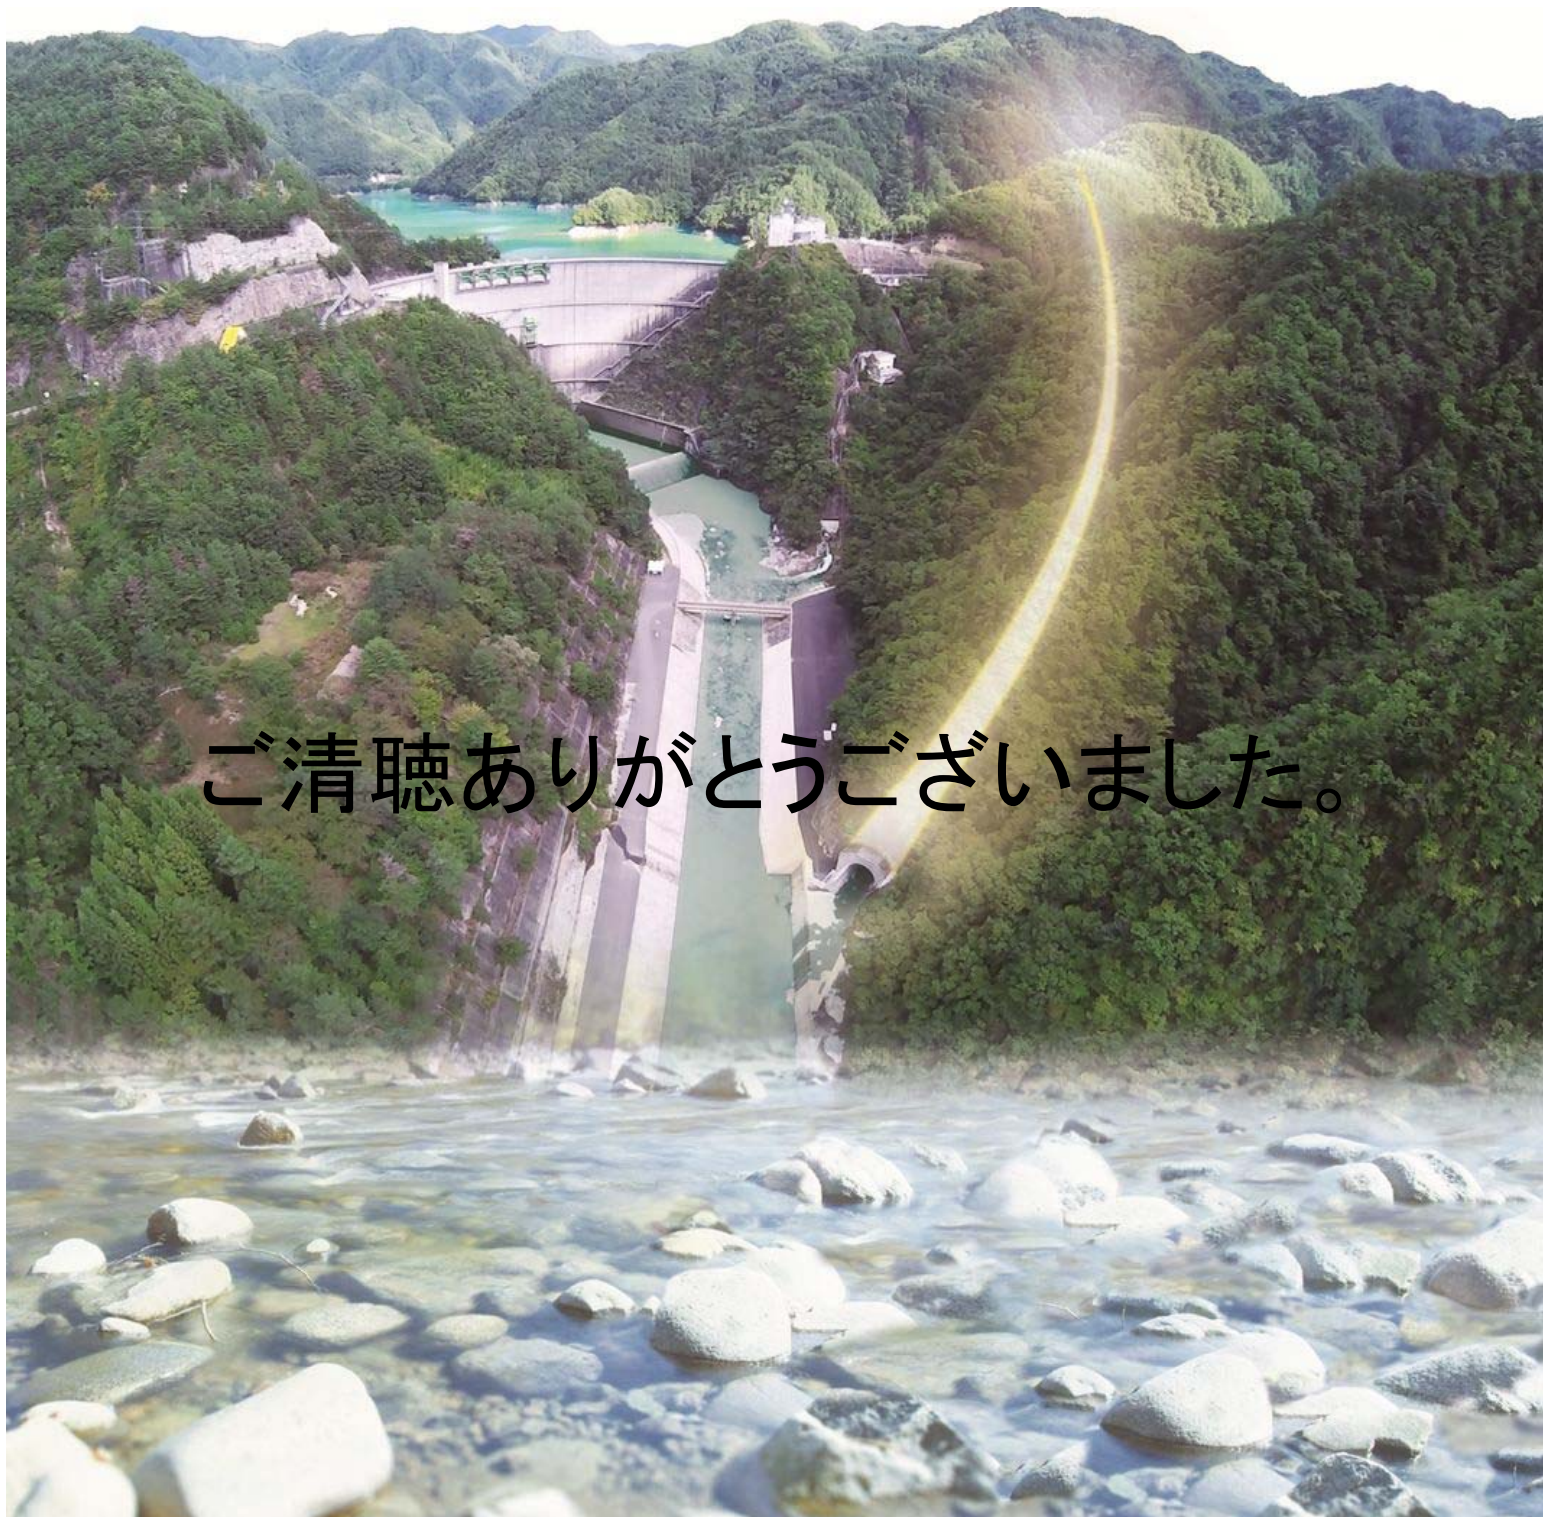
年間20,000m³の砂がバイパスされ、ダム下流5km区間に川幅100mで堆積すると仮定すると、4cmの堆積厚に相当する。
