江の川上流域における オオカナダモ対策について

**国土交通省中国地方整備局
三次河川国道事務所**

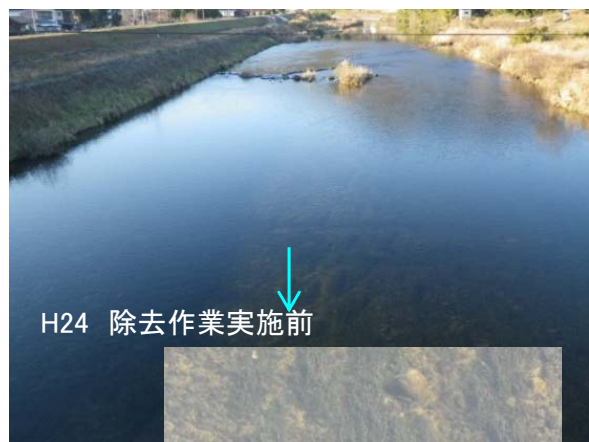
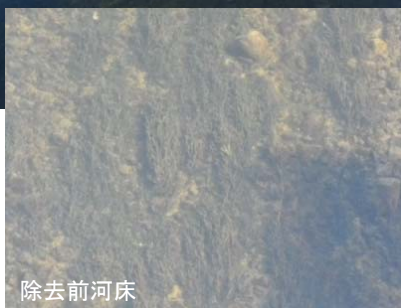
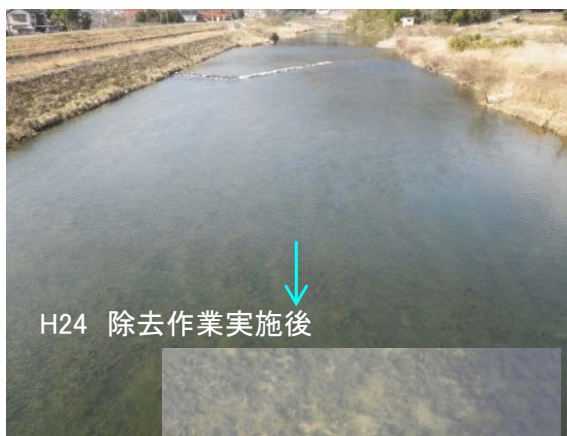
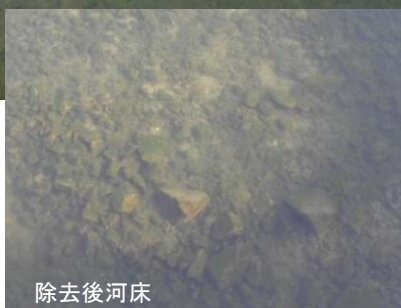
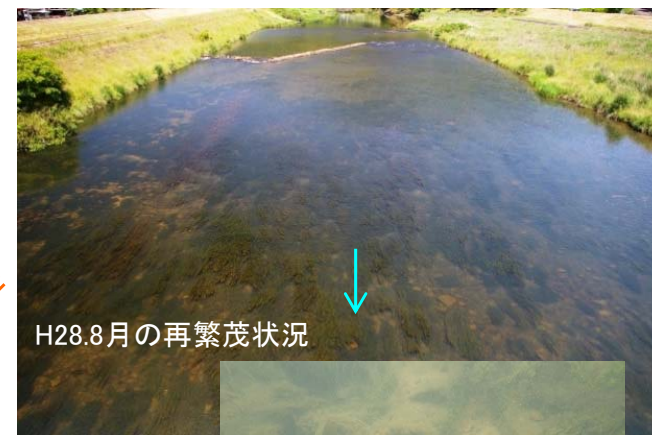
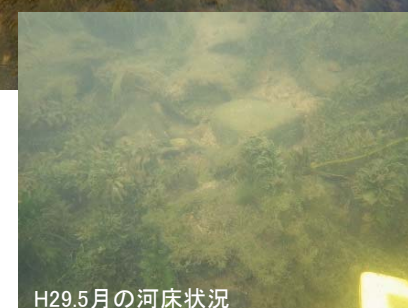
162k200 市ヶ原橋上流地点(H24除去)

●除去箇所の再繁茂状況

除去作業

4年経過

■平成21年以降、江の川河道内の直接駆除を実施しているが**2年程度で再繁茂**

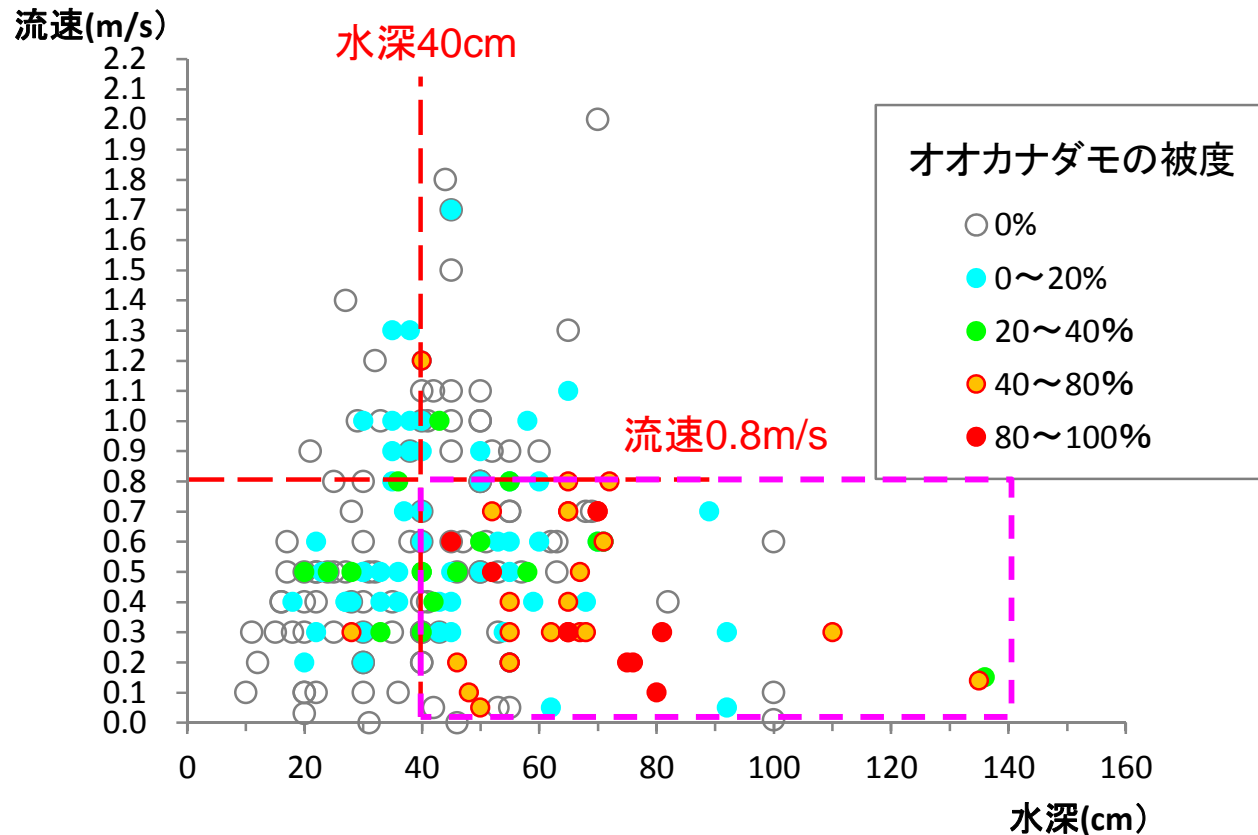
流速－水深とオオカナダモ被度(平常時)

注) 水深・流速・オオカナダモの被度は調査時の実測値

■ 平常時流速0.8m/s以下、水深が40cm以上でオオカナダモ被度が高い箇所が多く存在

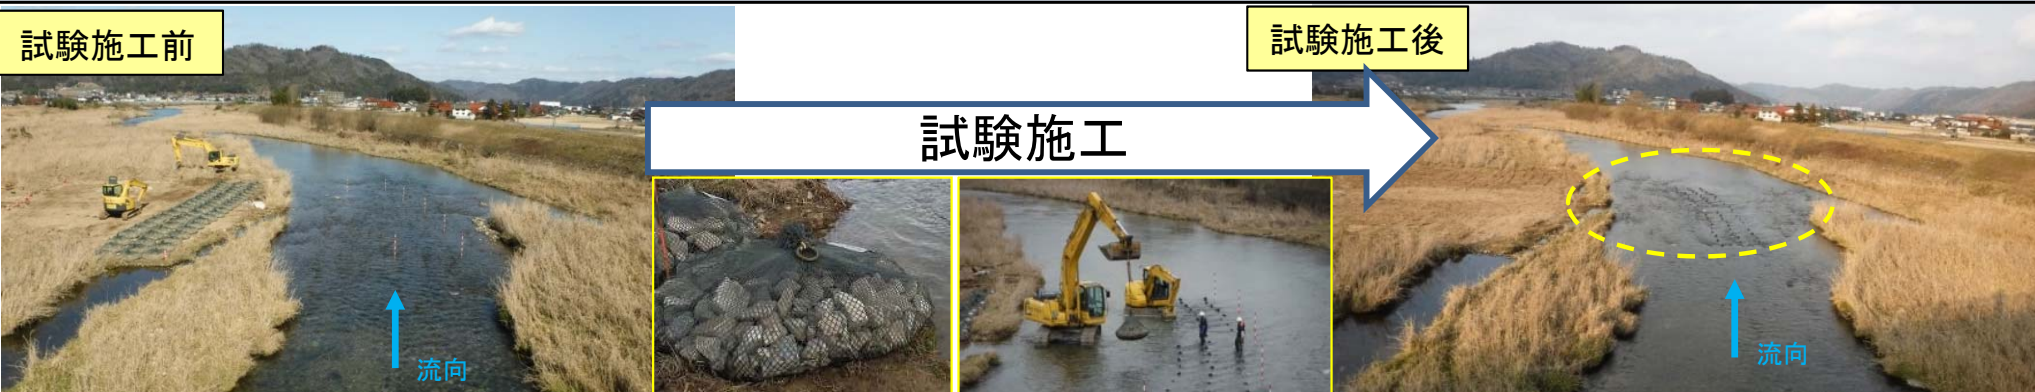
河道内に仮設材の袋詰玉石を設置し、流下断面を狭め、流速を向上させる。

流況解析により、流下断面を狭くすることで袋詰玉石を設置した周辺で流速0.8m/sを確保できることを確認した。

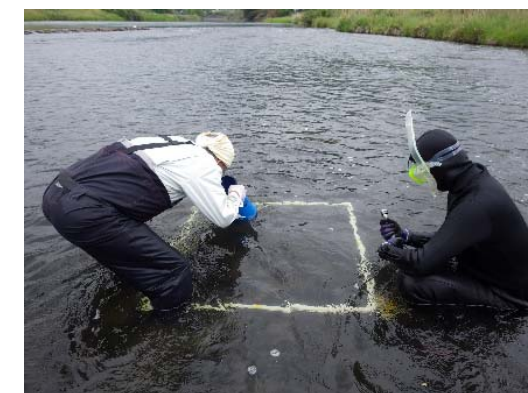
写真-1m×1mコドラート内の目視調査 12

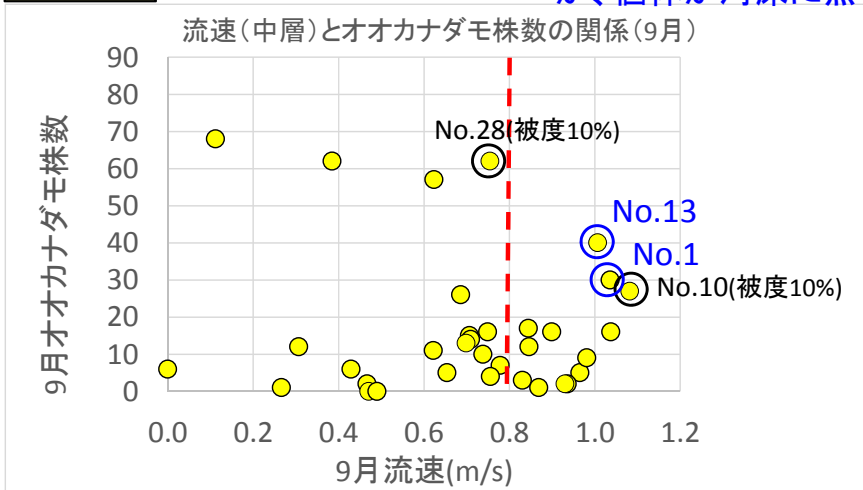
H29.9月

株数増加

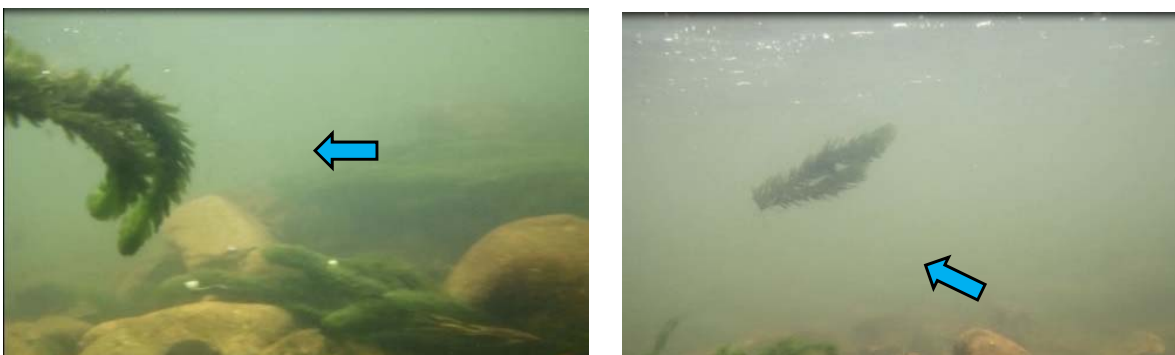
切れ藻は平水時に水中を浮き沈みしながら流下し、河床に初期定着する。

切れ藻は「鉢巻状」または「挟まり状」に初期定着する。

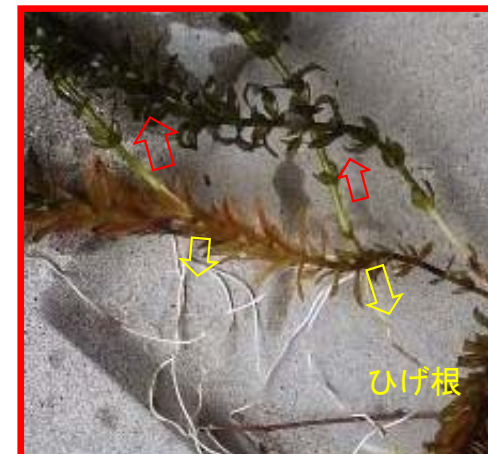
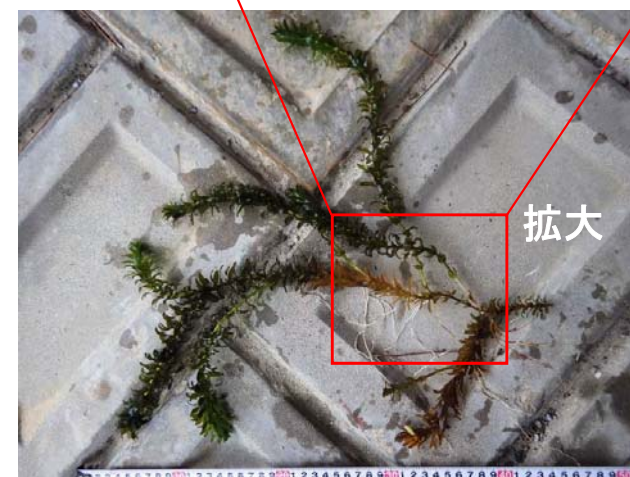
初期定着(鉢巻き状)から下流に茎・ひげ根を伸ばした状況

新除橋直下の砂地で採取されたオオカナダモ 新茎と根(ひげ根)

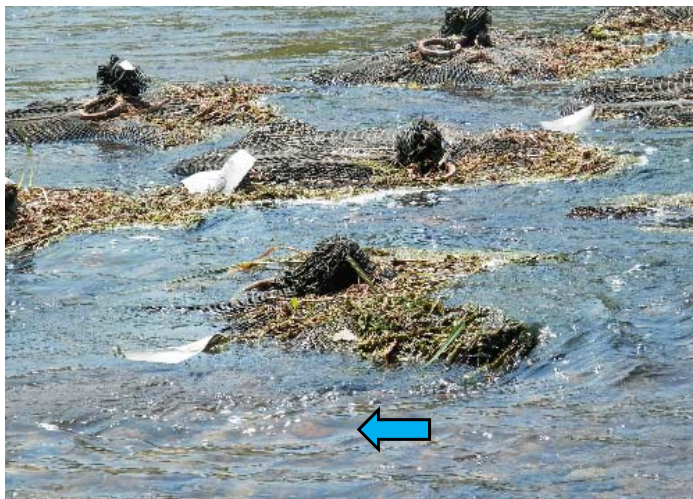
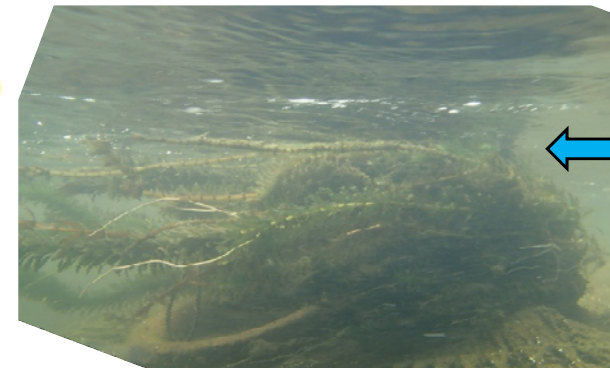
H29.6/19

調査地点No.24は流速が小さいが一年を通じてオオカナダモが少なかった。

袋詰玉石の結び目にトラップされたオオカナダモ

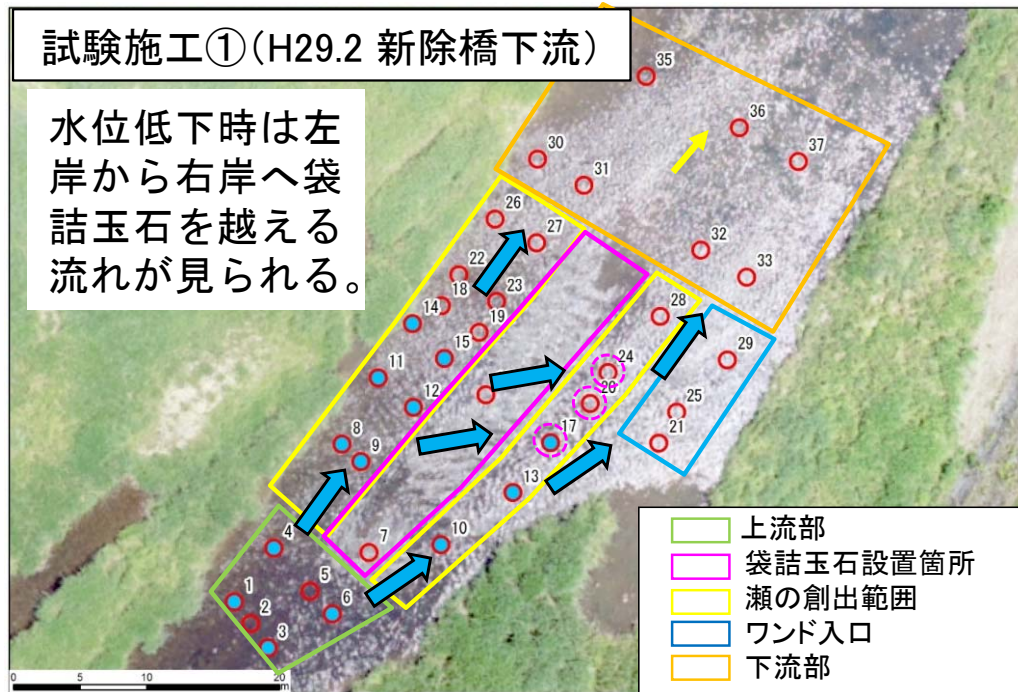
試験施工①(H29.2 新除橋下流)

水位低下時は左岸から右岸へ袋詰玉石を越える流れが見られる。

右岸でも袋詰玉石の直下にあたるNO.17,20,24は株数が少ない。

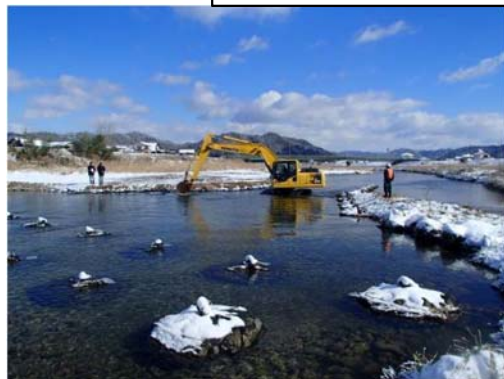
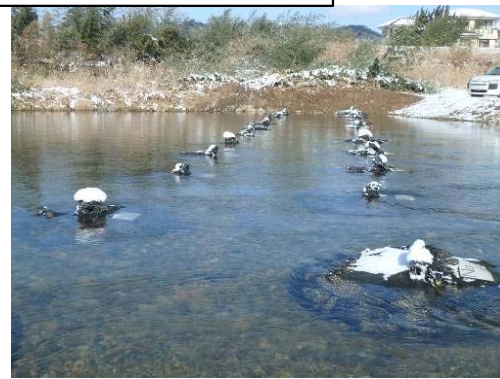
- ・両岸に仮設材の袋詰玉石を設置し、河道断面を狭め、流速を向上させた。
- ・流速を向上させた瀬の上流に切れ藻を捕捉するためのトラップを設置した。

流速を高めた瀬の上流に、切れ藻の捕捉を目的とした袋詰玉石を右岸側を1.5m間隔、左岸側を0.75m間隔に設置。

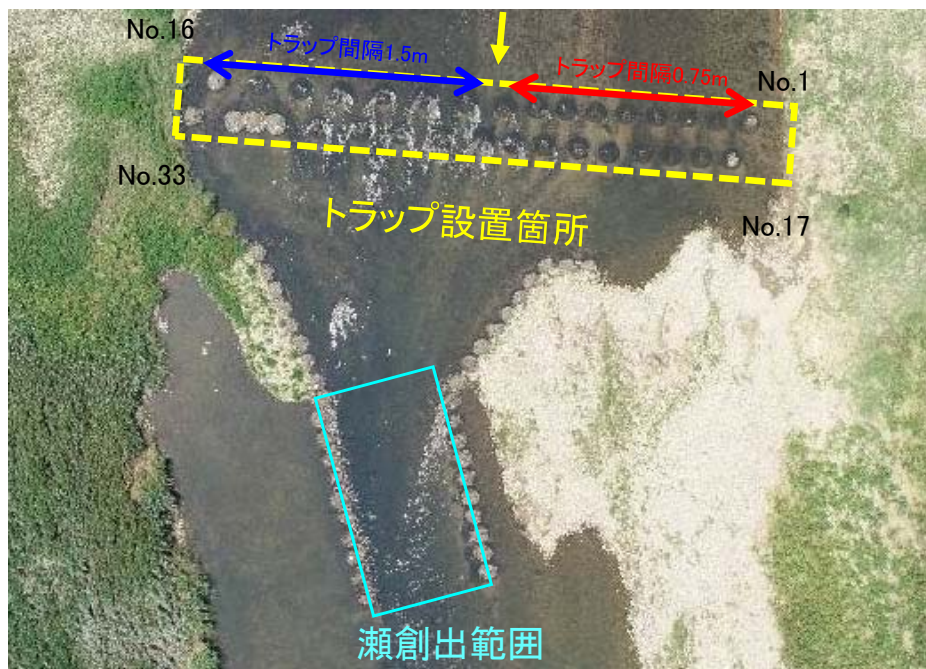
- 袋詰玉石(トラップ)により毎月300箇所程度に切れ藻が捕捉されている。
- ただし、直下流でカナダモ類が繁茂しており、現形状ではトラップによる下流河川の改善効果は認められない。
- また、上流からのフラックス量が分からないため、トラップによる切れ藻の捕捉率は評価できていない。

※流速:各袋詰玉石の両側の流速の平均値
 ※No.9, No.25, No.30, No.32:オオカナダモを除去せず、そのまま枯死するのかわ確認する袋詰玉石

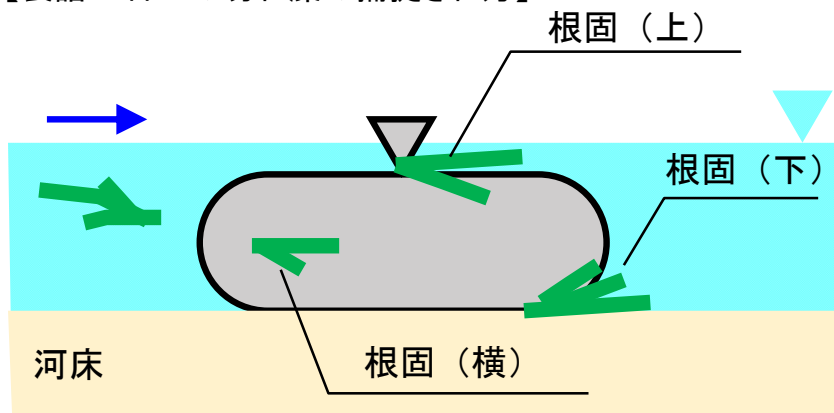
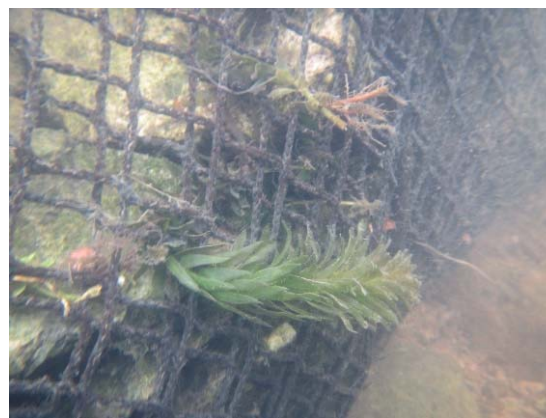
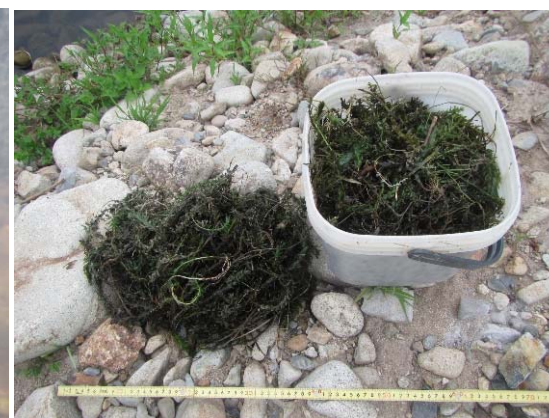
【袋詰玉石への切れ藻の捕捉され方】

【袋詰玉石(横)に捕捉された切れ藻】

【1ヶ月で捕捉された切れ藻(6月)】 21
