住民主導による河川伝統工法を用いた 河川環境保全・再生の取り組み

国土交通省 近畿地方整備局
淀川河川事務所
川内 嘉起

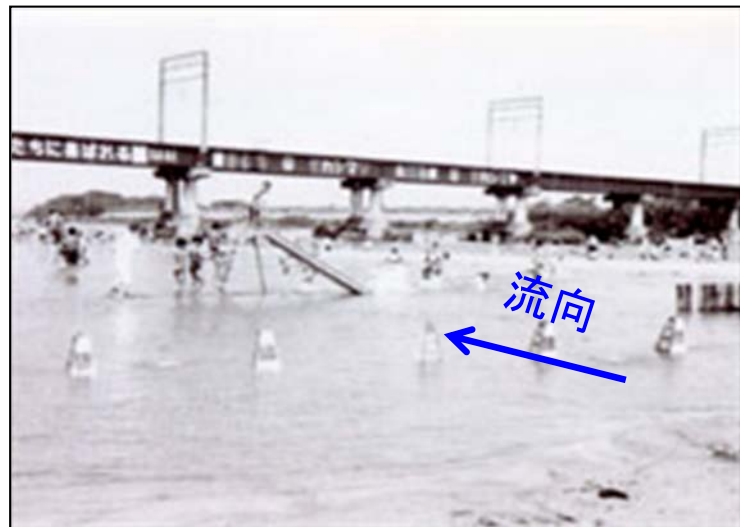
近鉄京都線橋梁（木津川11.4k）

昭和30～35年頃 砂川原で河岸傾斜が緩く、河川に近づきやすいため、水泳場として利用されていました。

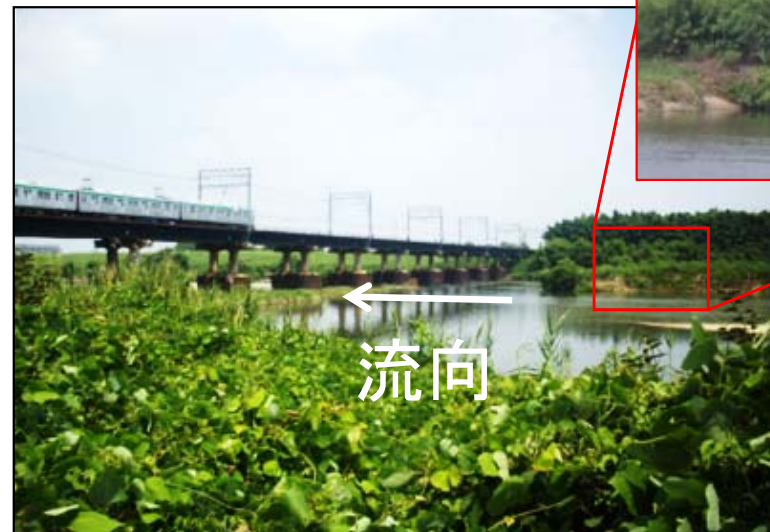
平成27年現在 砂河原に土砂が堆積し、河岸傾斜が急になっています。

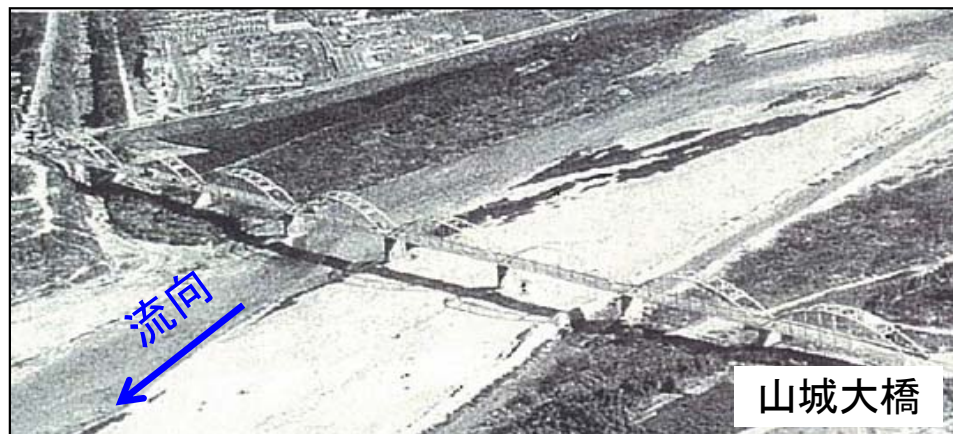
山城大橋（木津川13.4k）

撮影年不明 河川のほとんどが砂川原になっている様子がわかります。

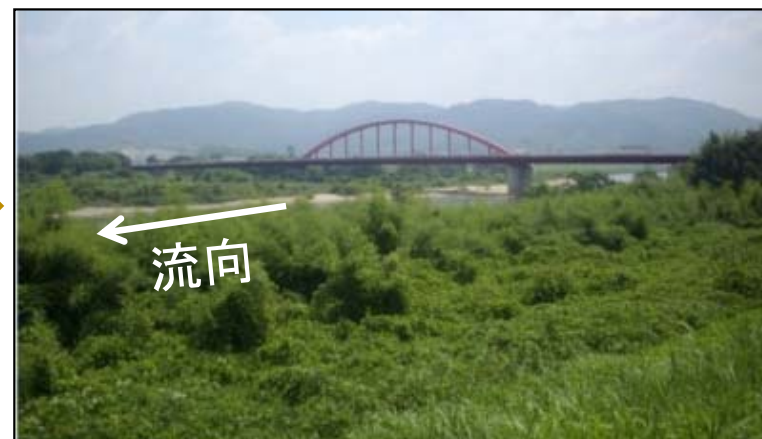
平成27年現在 樹木が繁茂している様子がわかります。（樹林化）

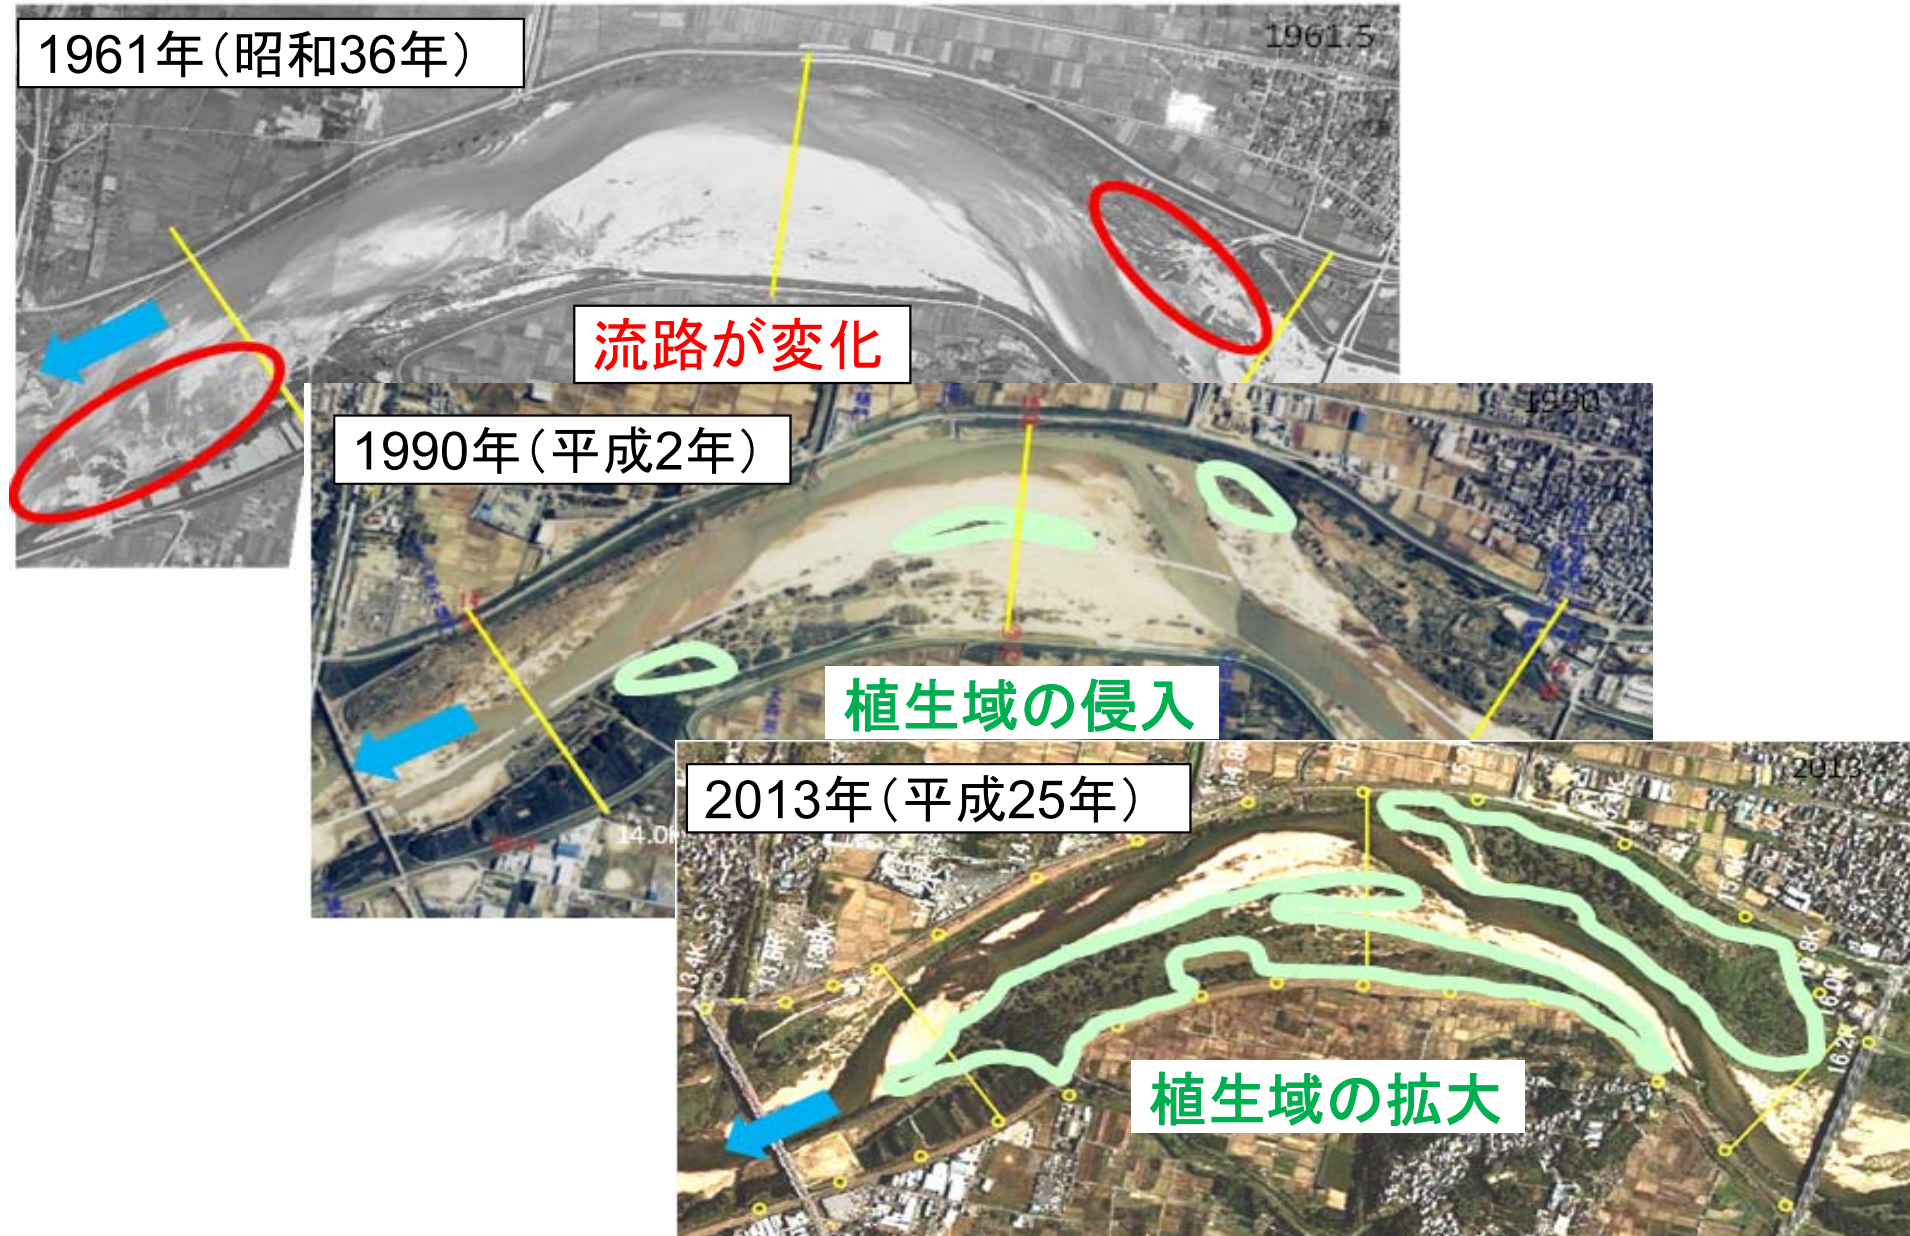
砂州が現位置に固定化し、**植生域が進入拡大**している。

河道の二極化	河道内植生の繁茂や滞筋の固定化・河床低下により、高水敷の冠水頻度が減少し、高水敷と低水路（滞筋部）との二極化が顕在化している。
たまり・ワンドの環境の変化	河床低下によって、たまりやワンドの環境が変化し、それらの環境に依存する貴重な生物（イタセンパラ等のタナゴ類やイシガイ科二枚貝等）が多く生息する環境（タナゴ類等が生息しやすい環境）が減少傾向にある。
樹林化などの陸域の環境変化	樹林化や植生域の拡大によって、樹林環境に依存する昆虫類等の生息環境が増加しているが、砂礫河原に依存するコアジサシ、チドリ類、カワラハハコ等が多く生息・生育する環境が減少傾向にある。

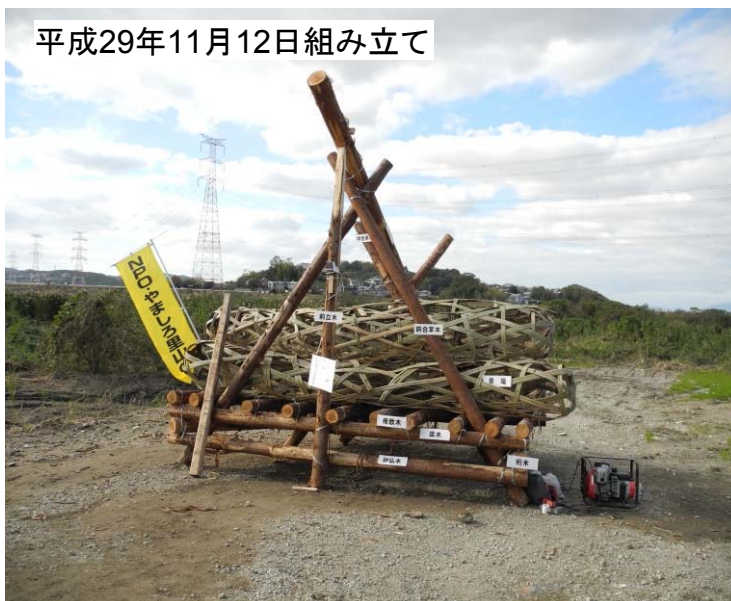
聖牛一般図 作:(株)原小組

- 聖牛とは伝統的河川工法であり、河岸侵食防止や流れの方向を変える効果を期待できる。
- 竹蛇籠設置箇所（15.2k付近）での試験施工を実施した。

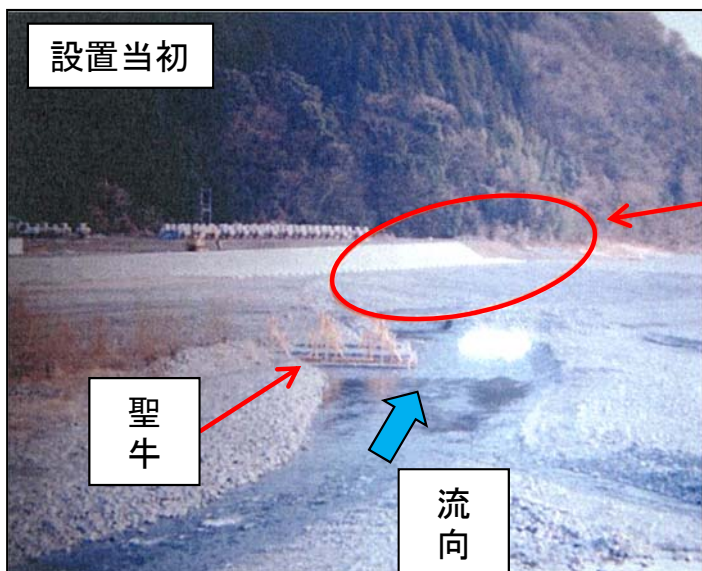
河床整備して土砂の堆積がない

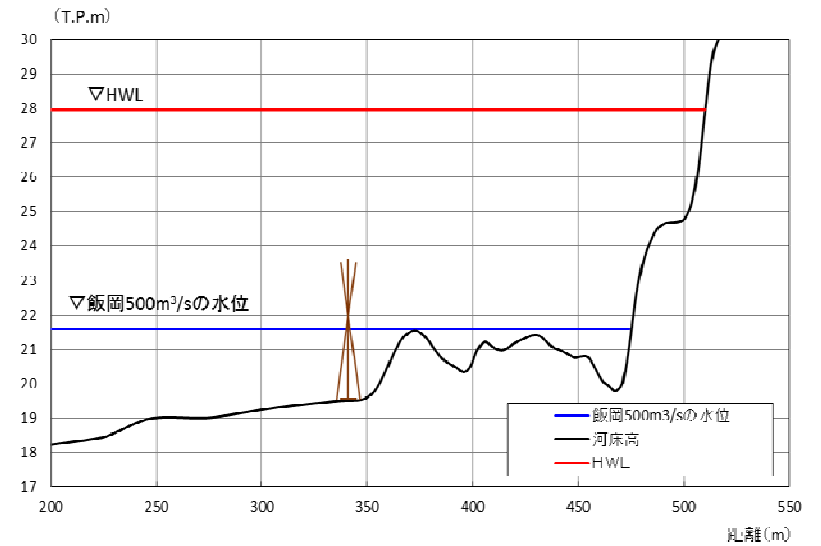
図-出水時の中聖牛の冠水イメージ

※飯岡500m³/sは年1回は発生する出水

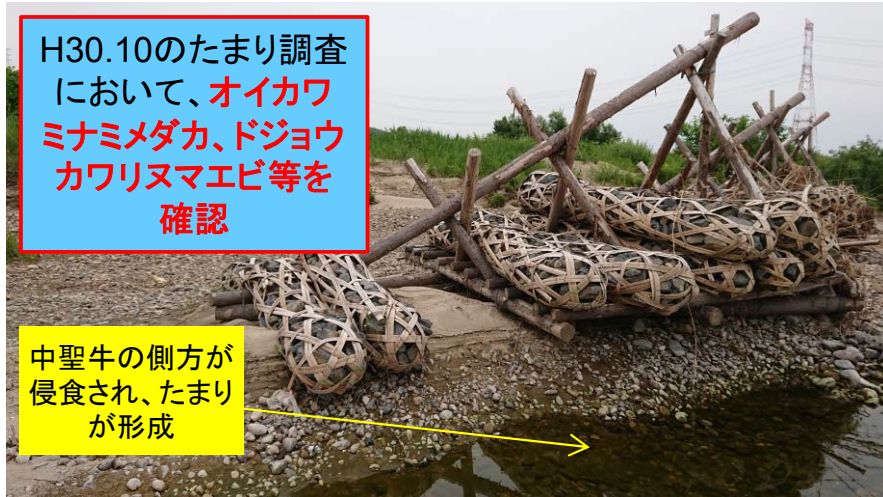
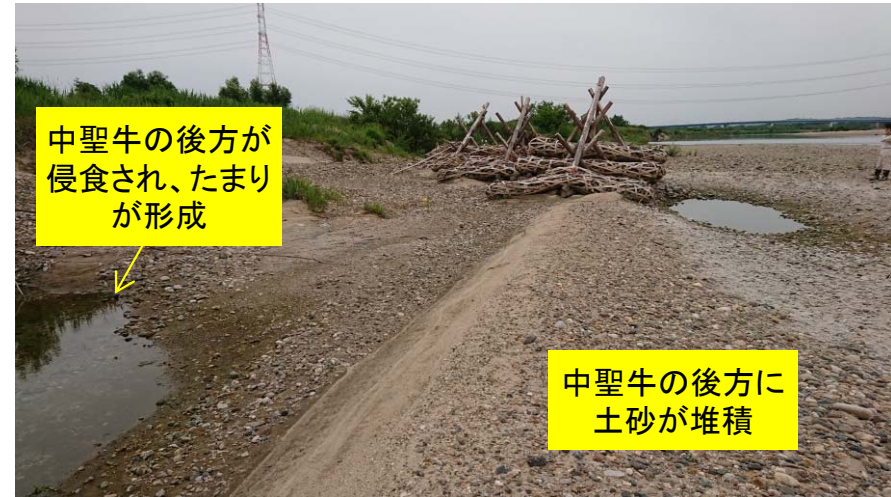
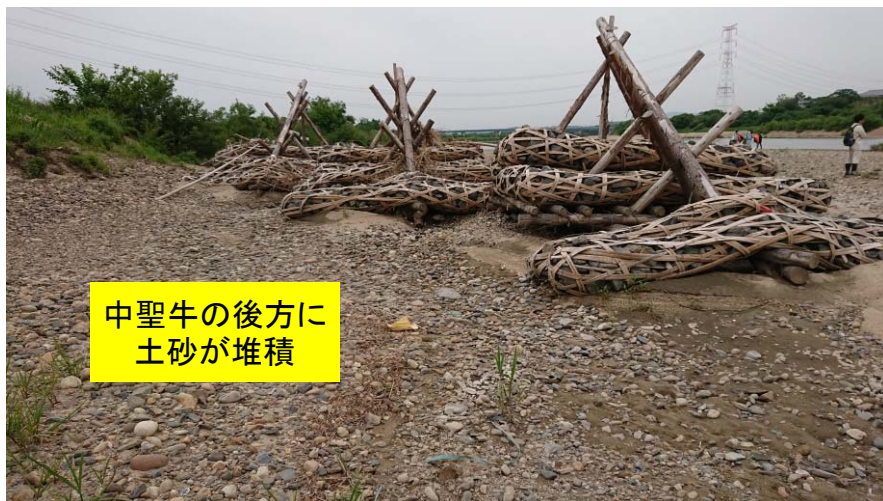
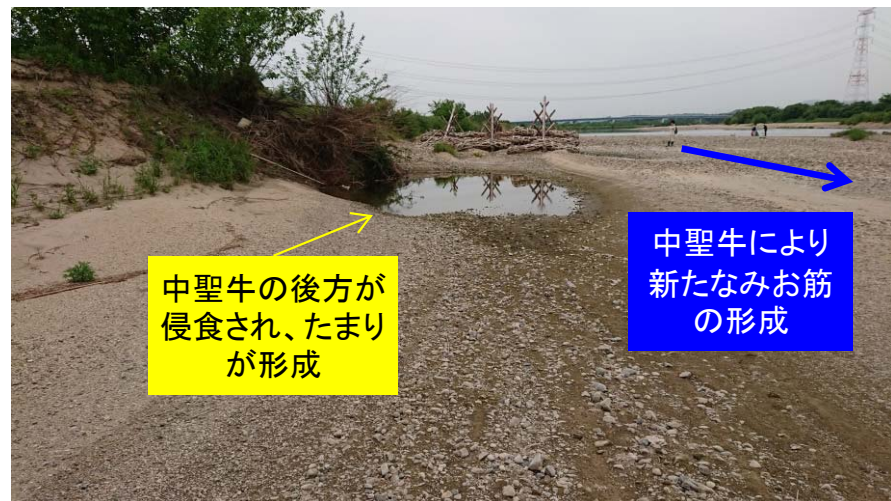
H30.5.26調査時撮影

- ・中聖牛周辺では地形変化が発生し、生物が生息できる環境ができた。
- ・引き続き、モニタリングを実施していく。
