多自然川づくり取り組み事例

タイトル：乙津川河口域における干潟環境の復元への取組		
水系／河川名：大野川水系乙津川	河川分類：大河川	
河川の流域面積：1465km ²	整備計画流量：1500m ³ /s	セグメント：2-2
事業：河川改修	事業開始年度 平成25年度	
目標設定：定性的	段階：C(モニタリング・評価時)	
課題・目的(主な)：流下能力の確保、貴重種、特定動植物の保全、干潟、浅場の保全・再生・創出		
工法(主な)：掘削(高水敷)		
配慮事項(主な)：河川景観への配慮、委員会、協議会等の開催

乙津川河口域における 干潟環境の復元への取組

Keywords : 河口干潟, 高水敷掘削, 塩生植物・干潟動物

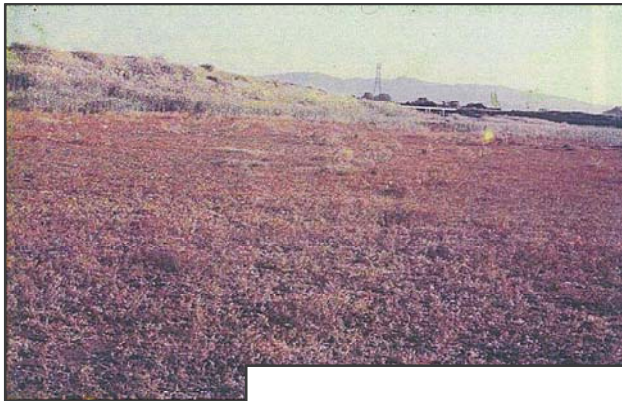
◀ 復元目標とした1960年代の
高水敷のようす

1960年代(復元目標)

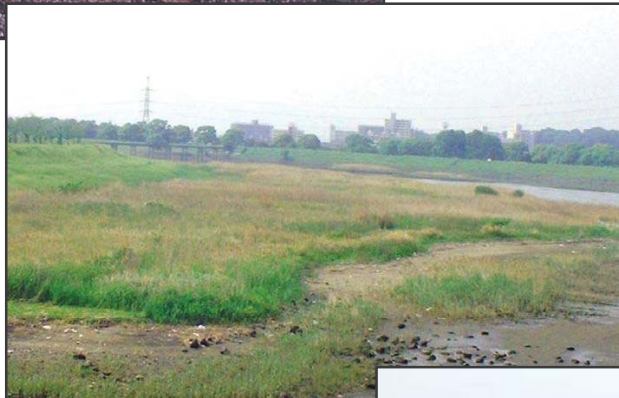
● Before

◀ 整地された
2000年代の
高水敷のようす

2000年代(高水敷整地)

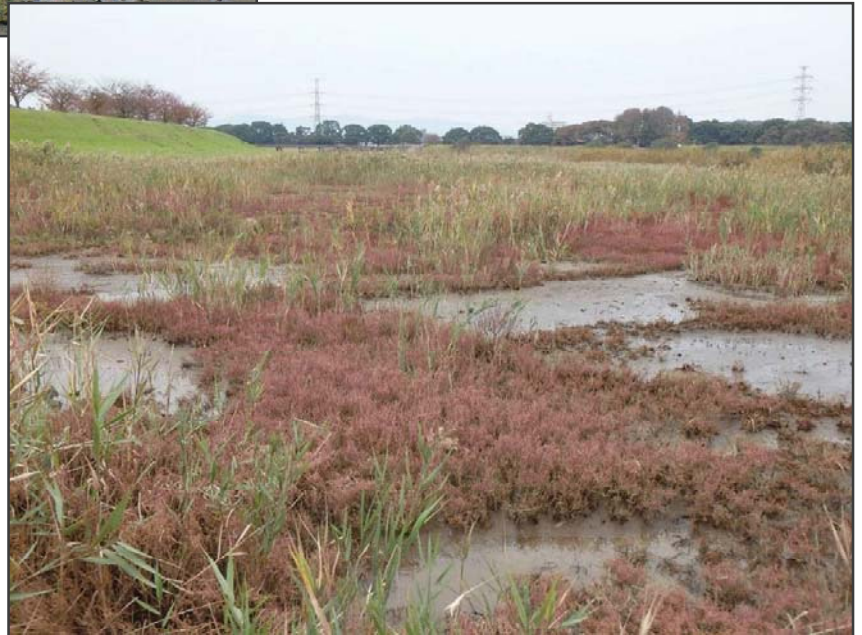
● After

現在の高水敷のようす ▶
(2017年)

- 掘削範囲及び変更を避けた水際で**塩生植物、干潟動物の継続的な確認**。
- 1960年代に特徴的な風景であった**ハマツナの分布範囲の増加**。

現在(2017年)
