多自然川づくり取り組み事例

タイトル：大和川ヒキノカサ発見！～大阪府で唯一自生するヒキノカサの保全とモニタリングについて～		
水系/河川名：大和川水系/大和川	河川分類：大河川	
河川の流域面積：1070km ²	整備計画流量：2800m ³ /s(W=1/30)	セグメント：2-2
事業：維持管理	事業開始年度 平成16年度	
目標設定：定性的	段階：A(フィードバック時)	
課題・目的(主な)：貴重種、特定動植物の保全		
工法(主な)：移植、植樹		
配慮事項(主な)：施工管理

大和川ヒキノカサ発見！

～大阪府で唯一自生するヒキノカサの保全とモニタリングについて～

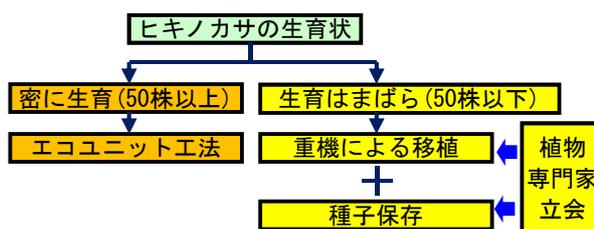
＜施工前＞

＜施工後＞

H25年度：エコユニット工法は特殊な重機を使用するため業者が限られ工事費用が割高であるという課題がある。そこで、維持作業でも対応が可能な『バックホウを用いた簡易な工法』を実施。
