## 多自然川づくり取り組み事例

タイトル：普通河川清川災害復旧工事における動物共生多自然川づくり		
水系/河川名：七北田川水系/清川	河川分類：中小河川	
河川の流域面積：15km <sup>2</sup>	整備計画流量：78m <sup>3</sup> /s(W=1/10)	セグメント：M
事業：災害復旧	事業開始年度	平成27年度
目標設定：定量的	段階	D(実施・施工時)
課題・目的(主な)：流下能力の確保、自然河岸、河畔林の保全・再生・創出		
工法(主な)：護岸整備		
配慮事項(主な)：河川景観への配慮、その他

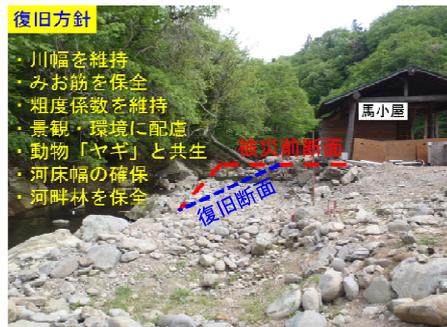
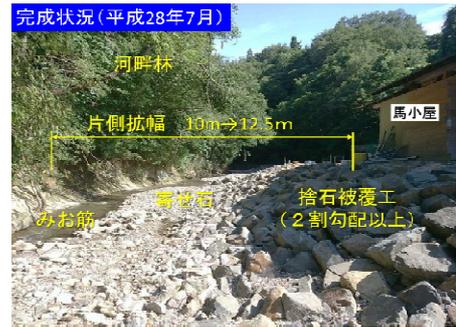
今回の豪雨による出水では、DHWLは背後地の地盤高にまで達した。

また、右岸の天然河岸部分は幅5m程度が削り取られ、浸食による影響は背後地の馬小屋にまで及んだ。

復旧方針と完成状況を右に示す。

今回、関東・東北豪雨による出水で被災した普通河川清川において、自然環境や景観に配慮するとともに、地域の暮らしや動物との共生に配慮した多自然川づくりとして、捨石被覆工による災害復旧工事を行った。

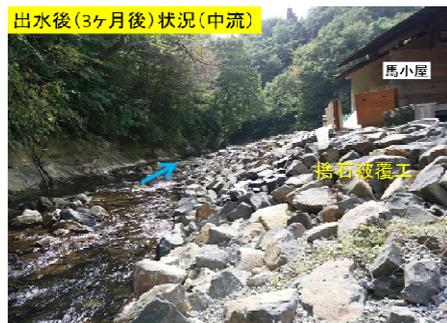
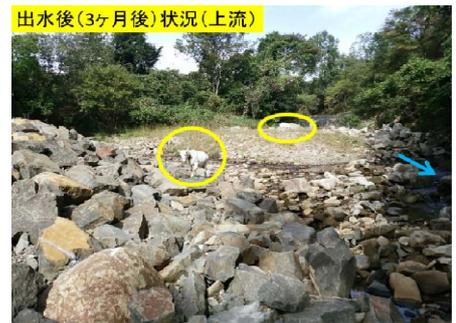
災害復旧工事完成後、8月22・23日の台風9号(総雨量132.5mm)及び、8月30日の台風10号(総雨量112.0mm)の影響による中規模な出水を経験した。

河川水位は河岸高の1/2を超えたが、大きな被災は発生しなかった。
