多自然川づくり取り組み事例

タイトル：千曲川中流域における自然再生事業の効果検証について		
水系/河川名：信濃川水系/千曲川	河川分類：大河川	
河川の流域面積：7163km ²	整備計画流量：4000m ³ /s(W=1/30)	セグメント：2-1
事業：環境整備	事業開始年度 平成17年度	
目標設定：定性的	段階：C(モニタリング・評価時)	
課題・目的(主な)：礫河原、砂州・中州の保全・再生・創出、外来種対策		
工法(主な)：掘削(高水敷)		
配慮事項(主な)：委員会、協議会等の開催

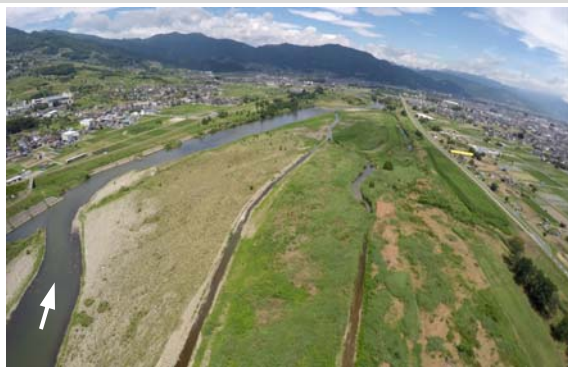
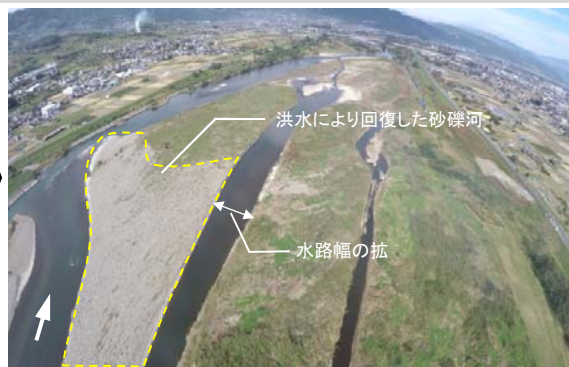
掘削6ヶ月後(平成28年9月)に出水が起きたが、出水後の状況を確認し、予測段階時での状況と実際の状況について比較・検証し、水路掘削の効果や可能性を検討する。
