多自然川づくり取り組み事例

タイトル：高水敷切下げによる環境改善の取組みについて	
水系/河川名：円山川水系円山川	河川分類：大河川
河川の流域面積：1300km ²	整備計画流量：4900m ³ /s(W=1/40) セグメント：2-2
事業：環境整備	事業開始年度 平成15年度
目標設定：定性的	段階：D(実施・施工時)
課題・目的(主な)：ワンド・たまり、池沼の保全・再生・創出、水際域の保全・再生・創出	
工法(主な)：掘削(高水敷)	
配慮事項(主な)：委員会、協議会等の開催

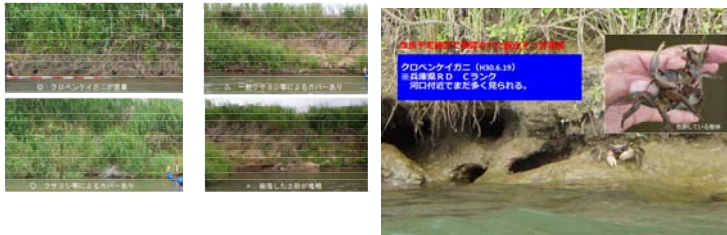
③「水際の状況」の評価について

- クロベンケイガニが営巣、水際にヤナギ等による葉の隠れ家(ムロ)が形成。
- 在来植生によるカバーあり。
- △ 一部在来植生によるカバーあり、一部、後発や産種。

自然再生推進委員会からの助言を受け、水際河岸の環境について把握するため調査を実施した。

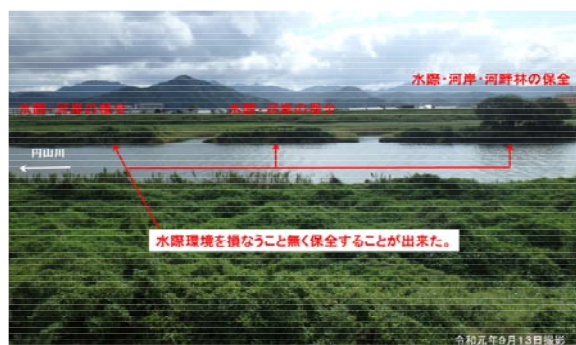
現地調査により、保全すべき環境を抽出することが出来た事
 工事による環境への負荷を抑えることが出来た。
