昨年度施工した本川中流今森地区における高水敷の改善について、これまでのモニタリング結果の反映と、形状検討を実施した取組みについて紹介する。

1. 円山川における環境への関わり方

3. 湿地改善への取組み【現地の状況把握】

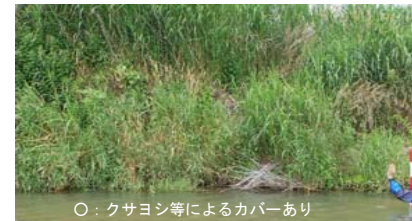
○：クサヨシ等によるカバーあり

③「水際の状況」の評価について

- ◎：クロベンケイガニが営巣。水際にヤナギ等による魚の隠れ家(ムロ)が形成。
- ：在来植生によるカバーあり。
- △：一部在来植生によるカバーあり、一部、侵食や堆積。

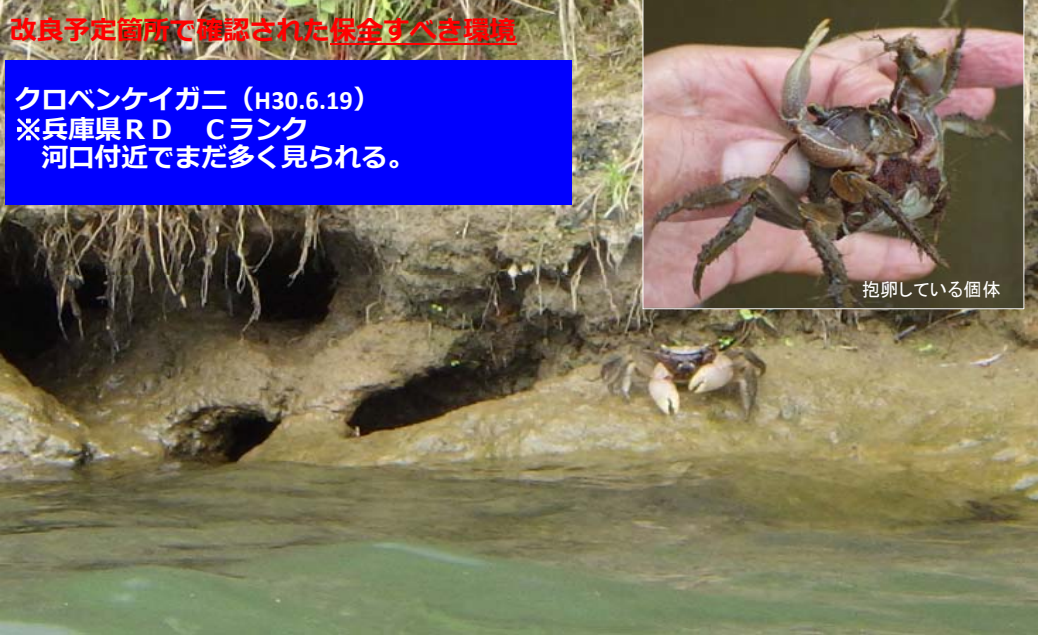
クロベンケイガニ (H30.6.19)
※兵庫県RD Cランク
河口付近でまだ多く見られる。

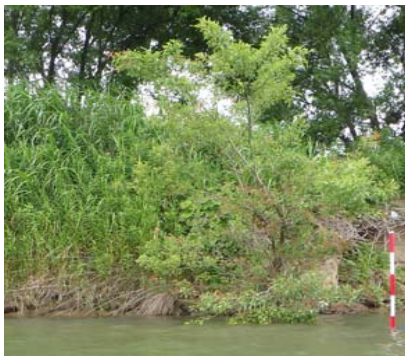
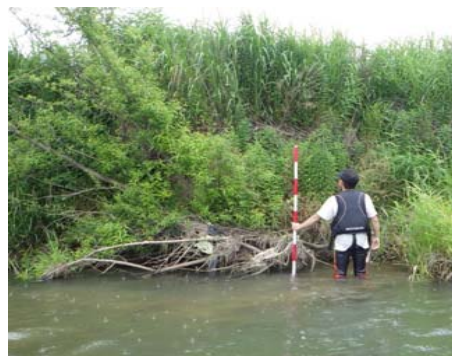
◎：水際にヤナギ等による魚の隠れ家が形成。
→今年度工事予定箇所では地点No.55、No.61、68の3地点でム口を確認
(魚の隠れ家の下は、20~50cmほど深くなっており、魚類の良好な生息環境が伺えた)

◎：水位上昇時に魚類の隠れ家となりうるム口（地点No. 61） ◎：平時にも魚類の隠れ家となりうるム口（地点No. 68）

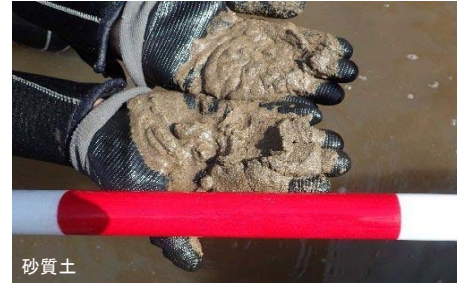
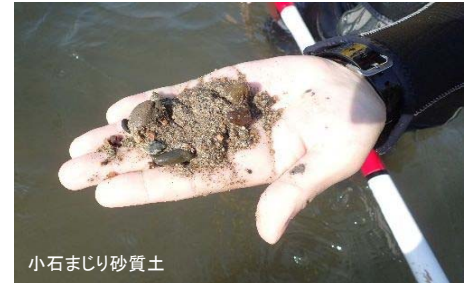
- ・本調査区間の河床材料は、写真の通り、ほぼ一律砂質土<一部、小石混じり>であったため評価から割愛した。
 - ・また、おおよその河床高(高水敷き掘削高)を参考に記載した。
- ※ 立野水位流量観測所の10分水位から水深をマイナスし算出。
