多自然川づくり取り組み事例

タイトル：大橋川改修に係る環境保全措置について	
水系/河川名：斐伊川水系大橋川	河川分類：大河川
河川の流域面積：2540km ²	整備計画流量：なし
セグメント：3	
事業：河川改修	事業開始年度 平成23年度
目標設定：定性的	段階：C(モニタリング・評価時)
課題・目的(主な)：流下能力の確保、貴重種・特定動植物の保全、湿地、ヨシ原の保全・再生・創出	
工法(主な)：築堤、引堤、掘削(高水敷)、掘削(低水路)、掘削(河床)、護岸整備、移植、植樹	
配慮事項(主な)：河川景観への配慮、歴史・文化への配慮、施工管理、委員会、協議会等の開催、その

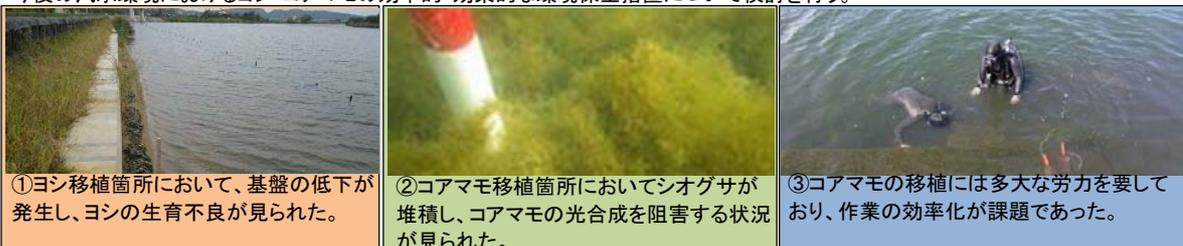
＜課題＞

①ヨシ移植箇所において、基盤の低下が発生し、ヨシの生育不良が見られた。

②コアマモ移植箇所においてシオグサが堆積し、コアマモの光合成を阻害する状況が見られた。

③コアマモの移植には多大な労力を要しており、作業の効率化が課題であった。

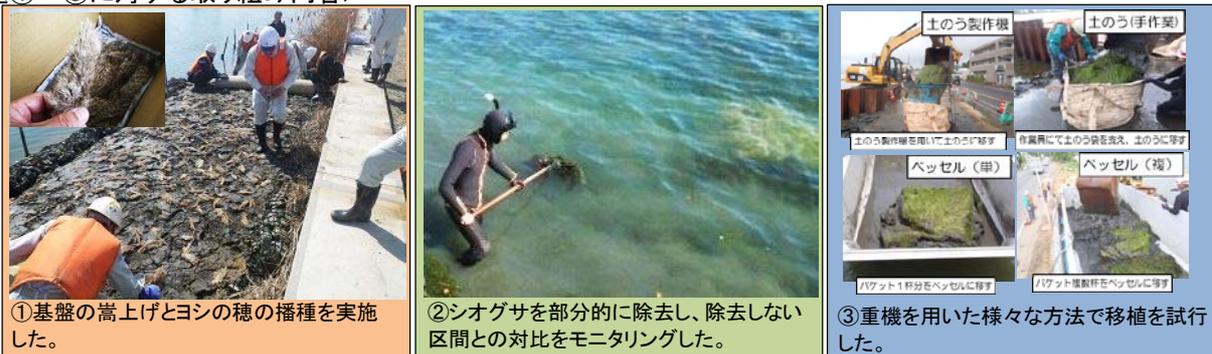
＜課題①～③に対する取り組み内容＞

①基盤の嵩上げとヨシの種の播種を実施した。

②シオグサを部分的に除去し、除去しない区間との対比をモニタリングした。

③重機を用いた様々な方法で移植を試行した。

<p>①汽水域における抽水ヨシの保全においては基盤の高さが重要であり、ヨシが冠水しない高さから陸域の競合種が分布しない高さにおいて保全措置を実施することが重要であることが分かった。</p>	<p>②H27年にシオグサが繁茂したが、その後のモニタリングにおいて、除去の有無による生育状況の違いが見られなかった。シオグサの繁茂期間については今後も注視していく必要がある。</p>	<p>③これまでコアマモの移植について知見が少なかったが、重機を用いた全ての移植方法で生育面積の拡大が確認された。特にベッセルを使用した移植手法は作業効率に優れ有用な移植手法であると思われる。</p>
--	--	--
