# 大橋川改修に係る環境保全措置について

令和元年12月16日  
出雲河川事務所 調査設計課

## 2. 大橋川改修について

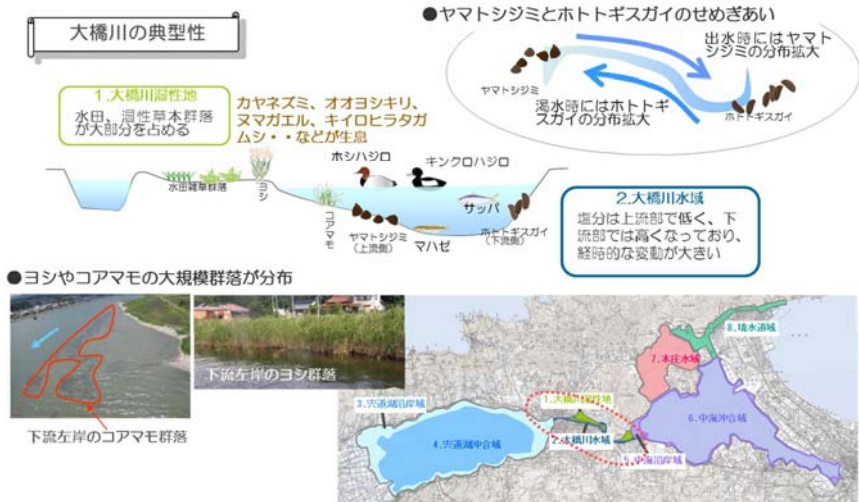
### 【大橋川の自然環境】

- 大橋川水域は塩分の変動が大きく、ヤマトシジミとホトトギスガイがせめぎあっている。
- 大橋川の下流左岸には砂質の浅場が広がり、**コアマモの大規模群落**が分布している。
- 大橋川陸域は水田が大部分を占める湿性環境であり、**沿岸にはヨシが繁茂している。**

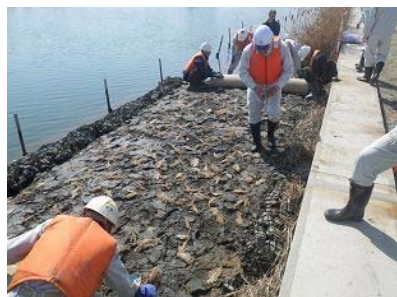
基盤整備及び播種の状況

- 沈下した基盤の補修を実施するとともに、**播種による補植を試行**した。
- 補修する基盤高は当該地区でヨシが繁茂している高さをもとに**発芽期の冠水も防止する高さ**とした。
- 基盤補修は水位が下がる3月に、重機により土砂を投入、敷き均しを行い、発芽期である同時期に**人力によりヨシの穂を播種**した。

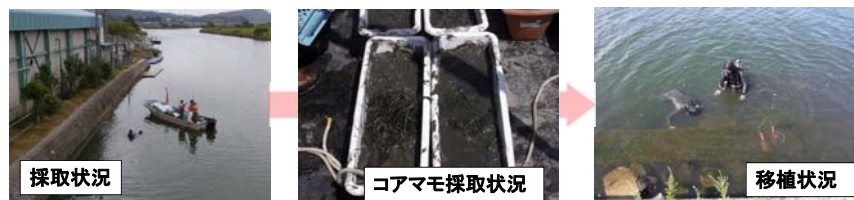
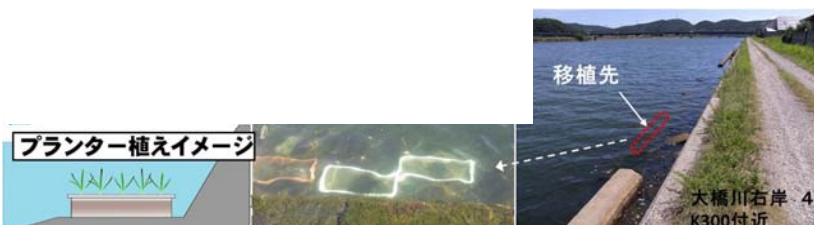
●コアマモの試験移植では手作業で、10m<sup>2</sup>を移植するために潜水士2名が約1日半がかりで実施しており、作業の効率化に課題があった。

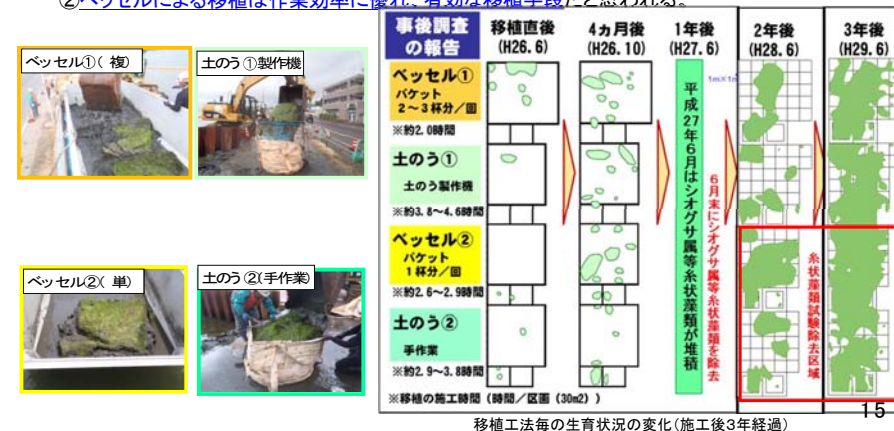
移植工法毎の生育状況の変化(施工後3年経過)

- ①コアマモの移植方法については知見が少なかったが、これまでのコアマモのモニタリング結果から、建設機械の利用を含めた複数の移植工法を試行し、どの工法においても生育面積は拡大傾向となることが分かった。
- ②平成27年度にシオグサが繁茂したが、3年間のモニタリングを終えて、除去の有無による生育状況に明瞭な違いは見られなかったが、今後シオグサが発生した場合に繁茂期間等のモニタリングが必要である。
- ②ベッセルによる移植は作業効率に優れ、有効な移植手段と思われる。
