# 川上ダム転流時の オオサンショウウオ保護

独立行政法人水資源機構  
川上ダム建設所  
鍵田 和彦

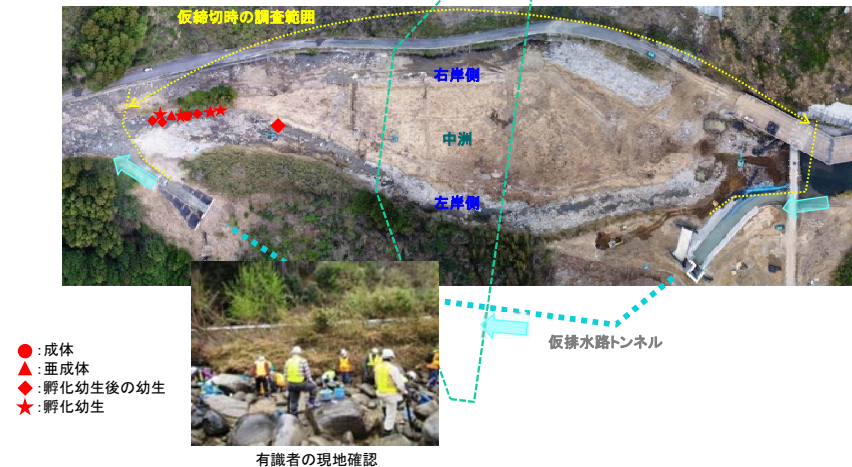
## 転流3日目

撮影時刻: 4月6日 9時

有識者の現地確認
