令和元年度 石狩川上流における 河道再生工事实施後の状況及び モニタリング調査結果について

旭川開発建設部 旭川河川事務所 岩崎香月

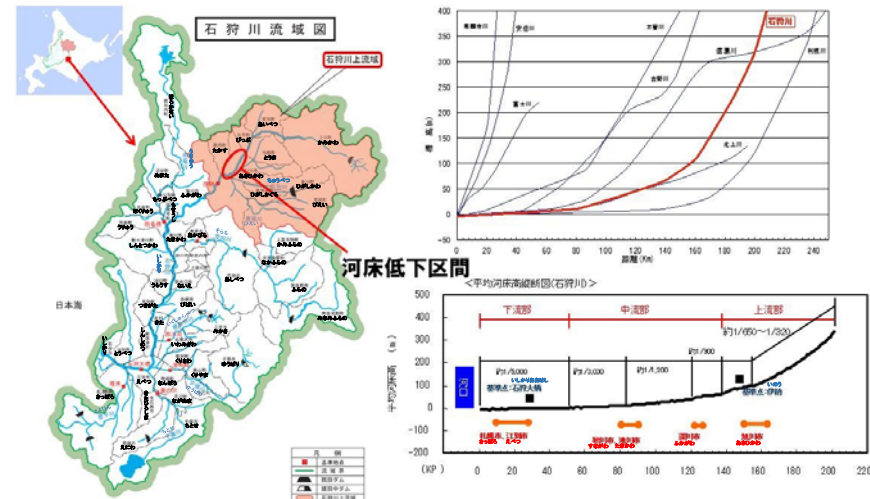
- 石狩川水系の上流部に位置している。神居古潭下流の神納橋地点より上流で、流域面積3,450km²、幹川流路延長119kmを有する。
- 石狩川上流では旭川市を貫流する急勾配河川(勾配は1/650~1/320程度)である。
- 旭川市付近で忠別川、牛朱別川などが合流する。

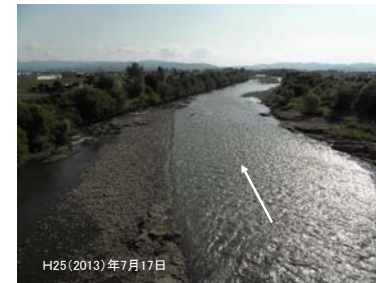
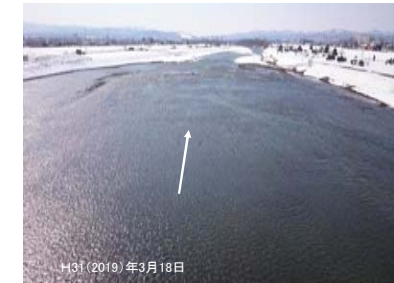
(定点・秋月橋より下流)

●施工前(H25年)

●施工直後(H30年)
