多摩川における 魚類の遡上状況等について

これまでの取り組みと課題

国土交通省 京浜河川事務所 蘭

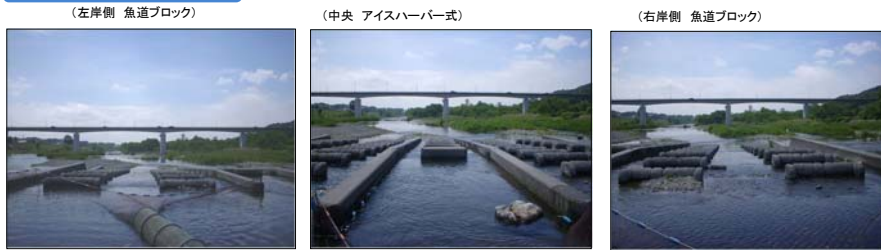
羽村第三床固ダム魚道

魚道整備により、河口から小河内ダム(89km)まで魚類の遡上・降下が可能となった。

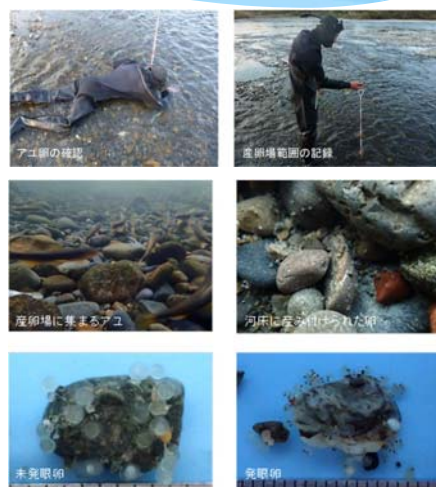
図 アユの産卵場調査実施状況 平成27(2015)年
