# 野川（世田谷区部）における 「多自然川づくり」の取組

2019年12月16・17日

東京都 建設局  
第二建設事務所

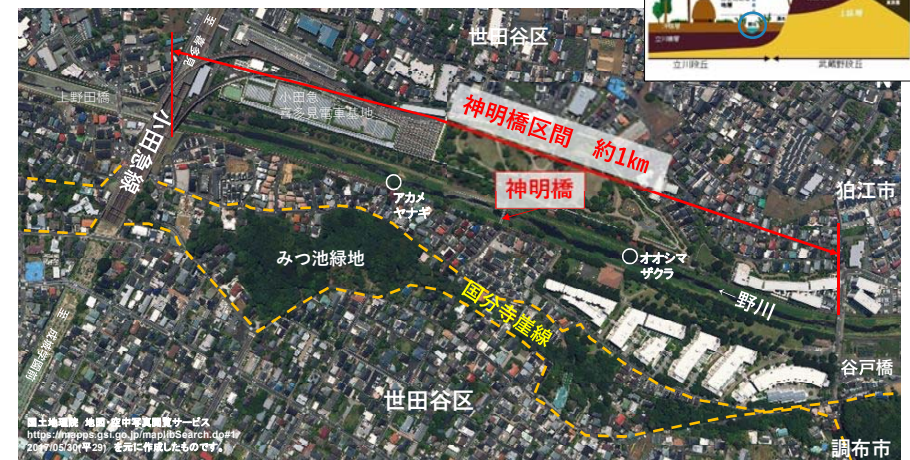
国分寺崖線断面図（世田谷区HPより）

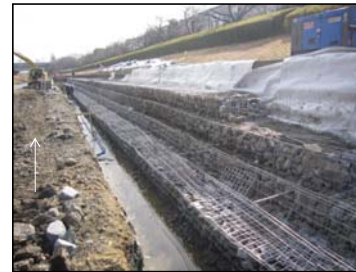
かごマット敷設状況

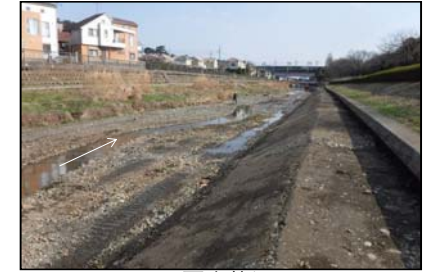
覆土状況

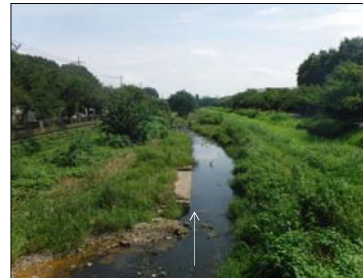
2019/3 (降雨による増水後)

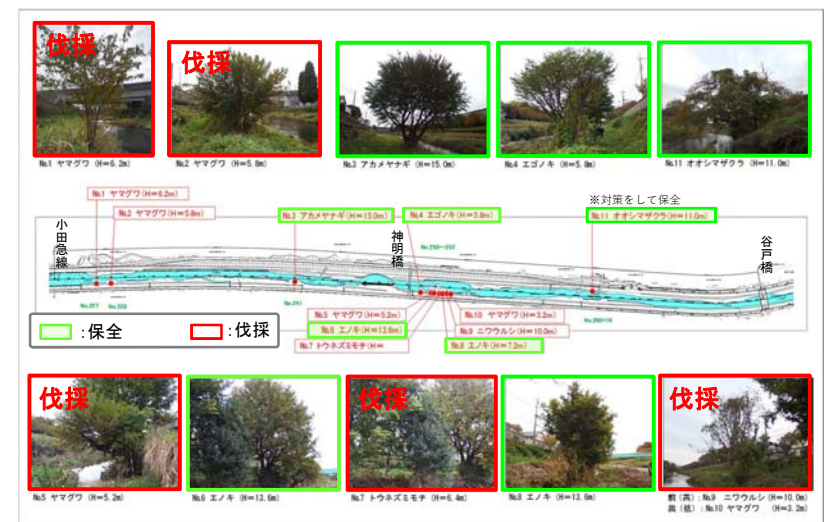
### ○保全対象樹木の選定と判定結果 「神明橋」区間

#### 1 生物多様性の保持

在来種の育成に悪影響を及ぼす可能性のある外来種は存置しない

#### 2 治水安全の確保

治水リスクの高い樹木は存置しない

- ①洪水流下の支障
- ②河岸の安定性
- ③樹木倒木の危険性

#### 3 倒伏判定

流水や風による倒伏が懸念される樹木は存置しない

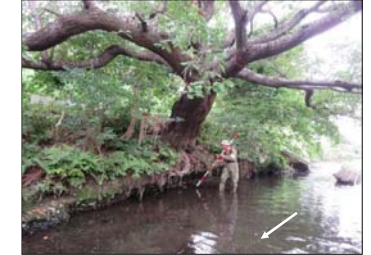
## ②河岸の安定性 (根固工) R1年度施工予定

繊維系じゃかご 設置イメージ
