多自然川づくり取り組み事例

タイトル：阿賀川 長井地区における河道掘削後の環境について	
水系/河川名：阿賀野川水系阿賀川	河川分類：大河川
河川の流域面積：6060km ²	整備計画流量：4800m ³ /s
セグメント：M	
事業：河川改修	事業開始年度 平成21年度
目標設定：なし	段階：D(実施・施工時)
課題・目的(主な)：流下能力の確保	
工法(主な)：掘削(高水敷)	
配慮事項(主な)：その他

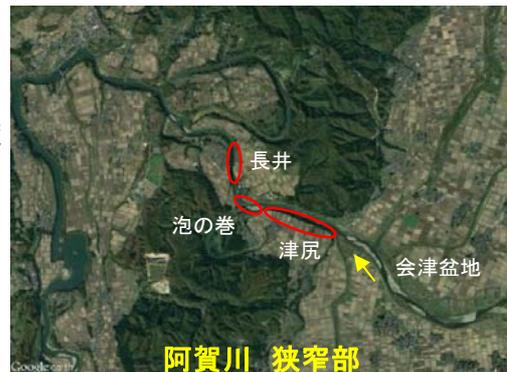
- ・長井地区では阿賀川の右岸2.5km付近の河岸斜面を291,000m³掘削することとなっている。
- ・法尻は、今後の護岸工に備えて、仮締切堤を残す形で掘削した(右図赤点線)。その結果法尻に溝状地形が形成され、湿地が創出された。
- ・この現象を今後の掘削・自然再生に生かすために、メカニズムを分析した。

- ・法尻を溝状に掘削したことで、末端部からの湧水や水田からの排水を取り込み、これらを水源とする湿地・水たまりが創出された。

- ・また、溝状地形を平水位よりも高い位置に設けたことで、洪水時に砂礫成分を堆積させず、泥湿地状態が維持された。

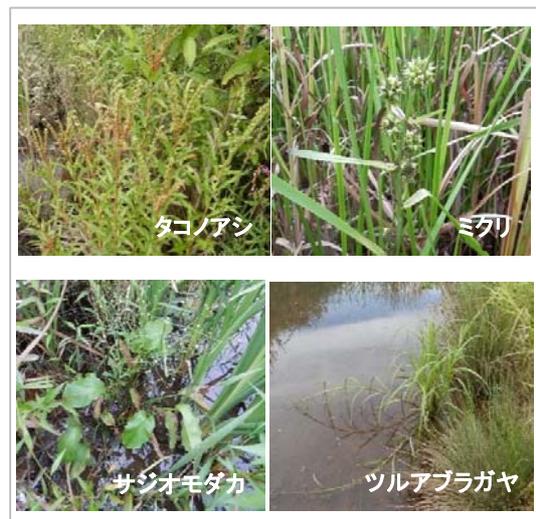
調査の結果、タコノアシ、ミクリ、サジオモダカ、ツルアブラガヤといった重要種を含む湿生植物等が77種確認された。

- ・湿地に生育する植物の起源は、現地の埋土種子や出水時に阿賀川上流から供給された種子などが考えられる。阿賀川流域にはこれら植物の生育地が点在し、下流域への供給源となり得る。
