伝統的な河川工法を活用した施工事例について

総合流域防災（河川）工事（麦之浦川工区）

鹿児島県北薩地域振興局

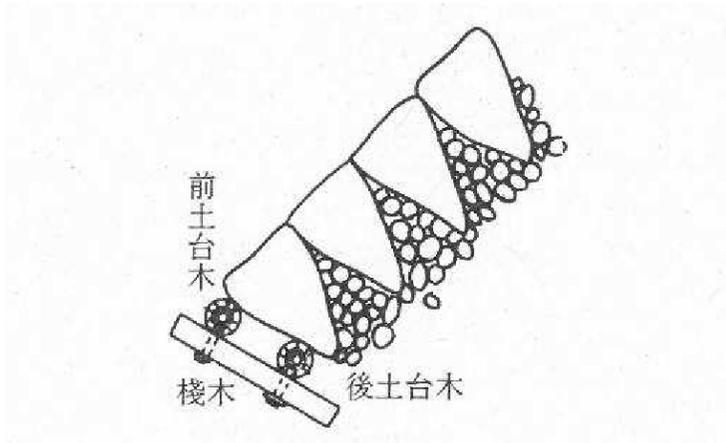
■ 梯子土台

平成27年度災害復旧工事の設計要領
伝統的な復旧工法（参考）P853,P854

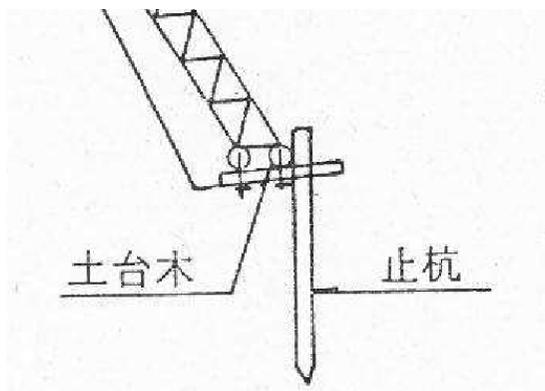
■ 止杭梯子土台基礎

(2) 土木工事設計要領（九州地方整備局）

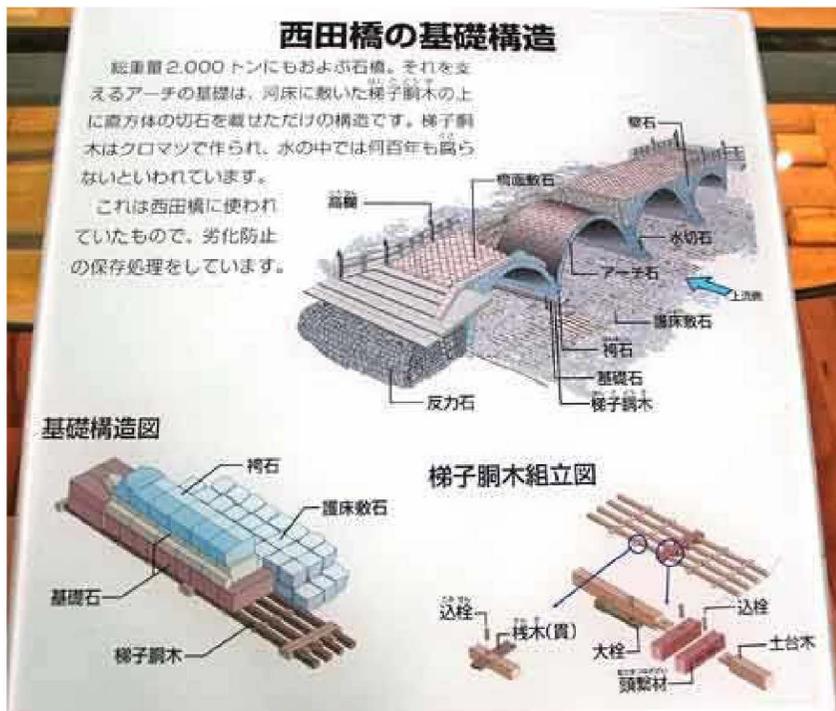
西田橋の基礎構造

総重量2,000トンにもおよぶ石橋。それを支えるアーチの基礎は、河床に敷いた梯子胴木の上に直方体の切石を載せただけの構造です。梯子胴木はクロマツで作られ、水の中では何百年も腐らないといわれています。

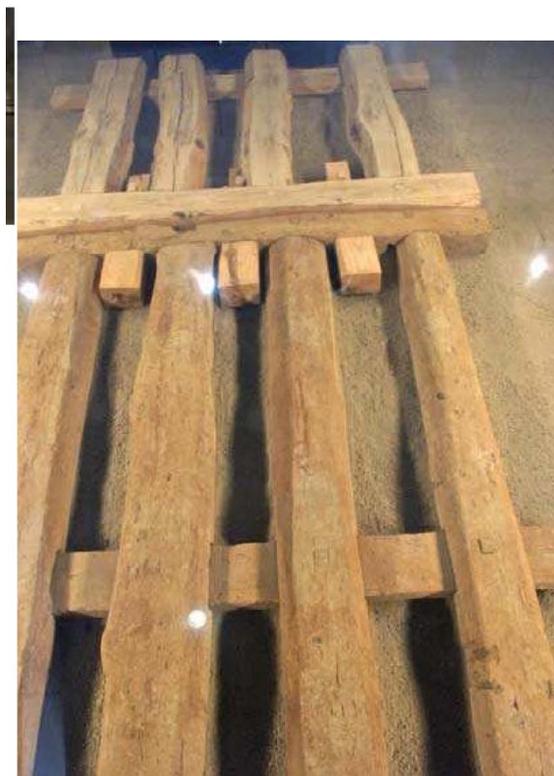
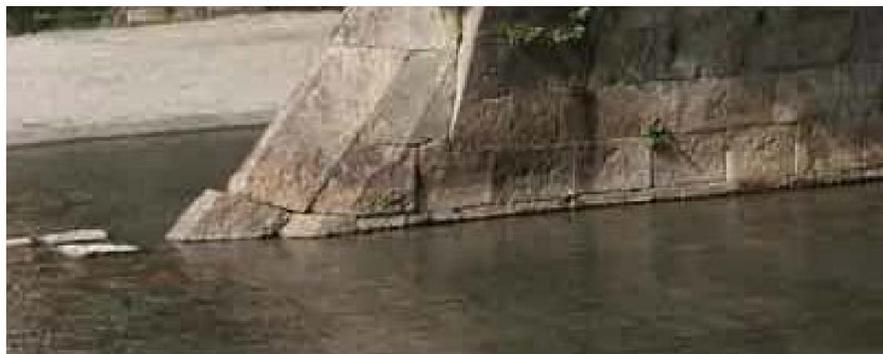
これは西田橋に使われていたもので、劣化防止の保存処理をしています。

■ 梯子胴木基礎 ■

- 松や杉などを格子状に組み立て構造物基礎に敷設することで荷重分散を図り，不等沈下を防ぐ。
- 地盤が軟弱で不等沈下のおそれがある場合又は地質や上載荷重が不均一な場合に用いられる。
- 木材の間に砂利を充填することが望ましい。
- 基礎栗石との併用が望ましい。
- 木材資源の有効利用。
- 松…腐りにくい。他の針葉樹林に比べ密度が大きく硬い。

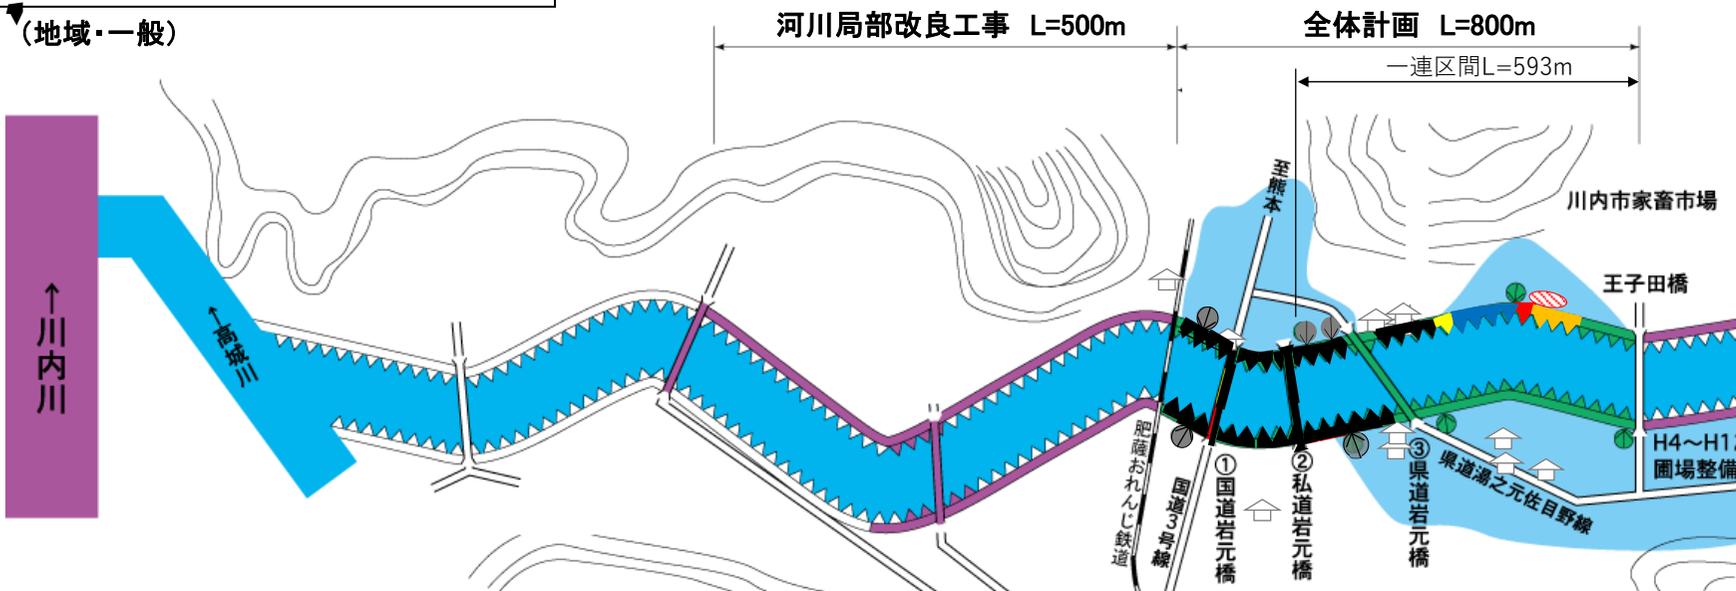
概略平面図

一級 川内川水系			
総流防-1 麦之浦川			
着手	H14	完了予定	H34
工実	S63.3	全体計画	-
整備方針	H19.8	整備計画	H27.3
施工市町村	ましまがいのし 薩摩川内市

Q = 180m ³ /s
A = 12.3km ²
I = 1/1000
W = 1/30(1/10)

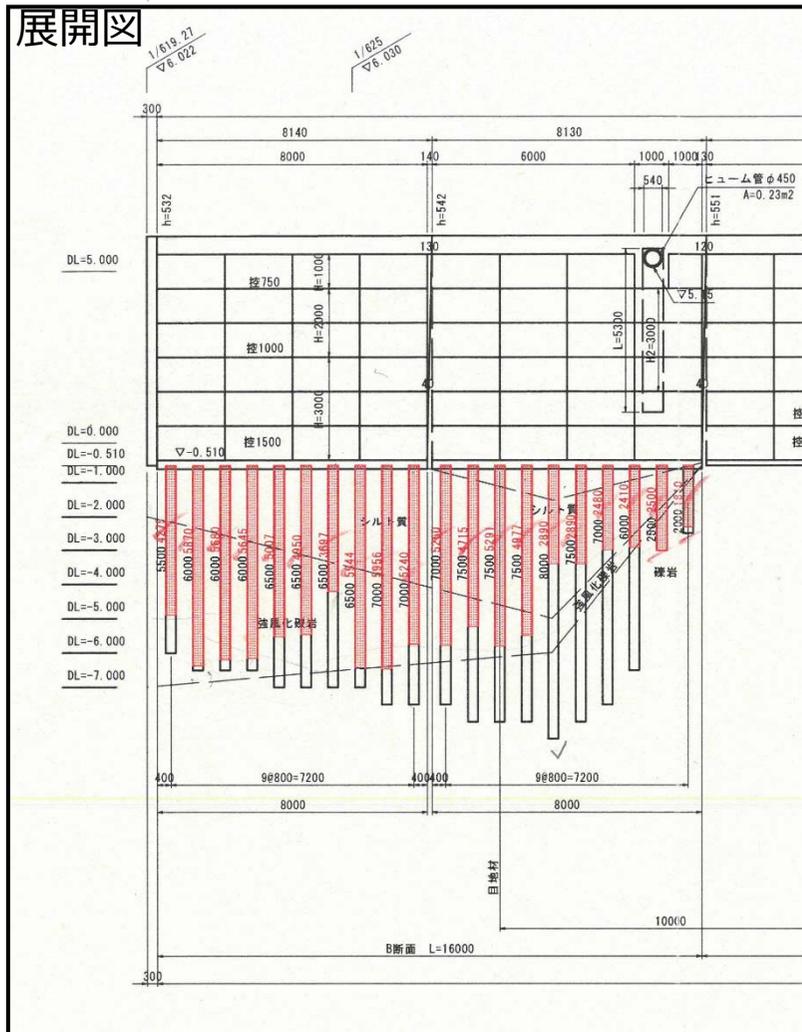
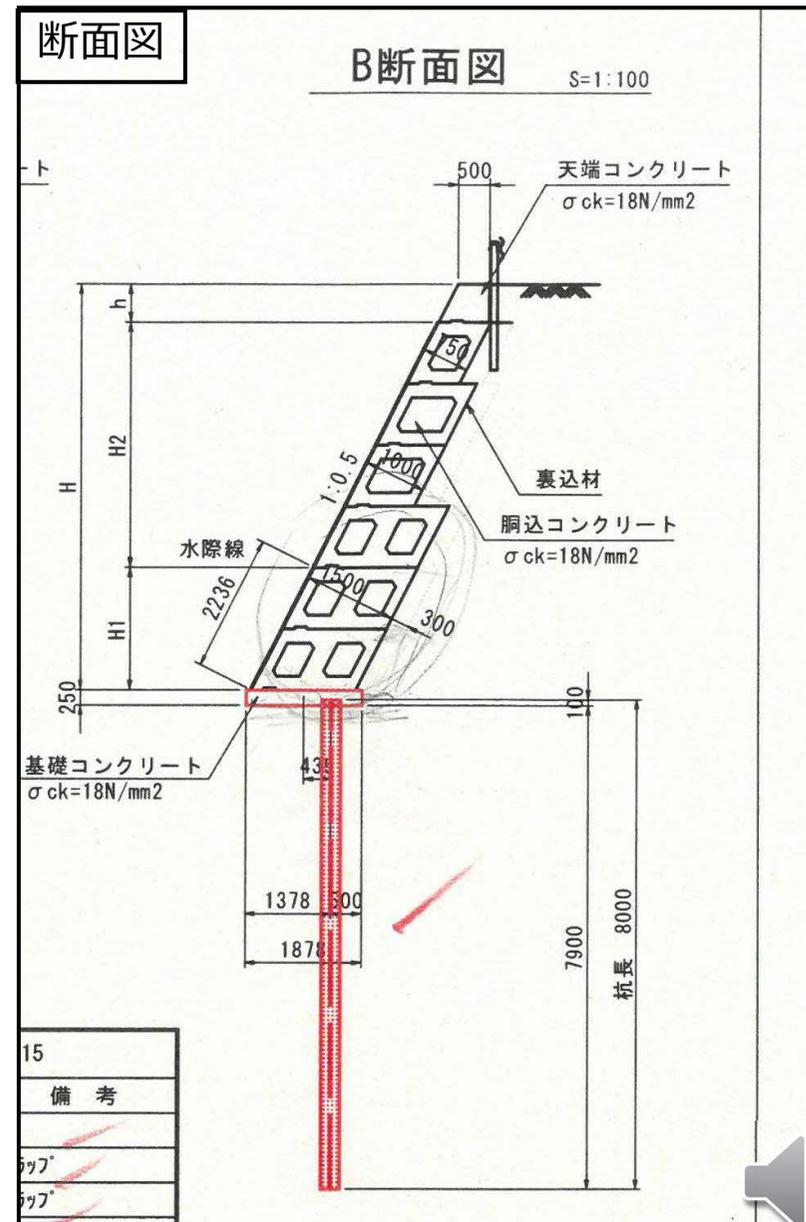
● 大型ブロック積

SS400 H鋼杭基礎

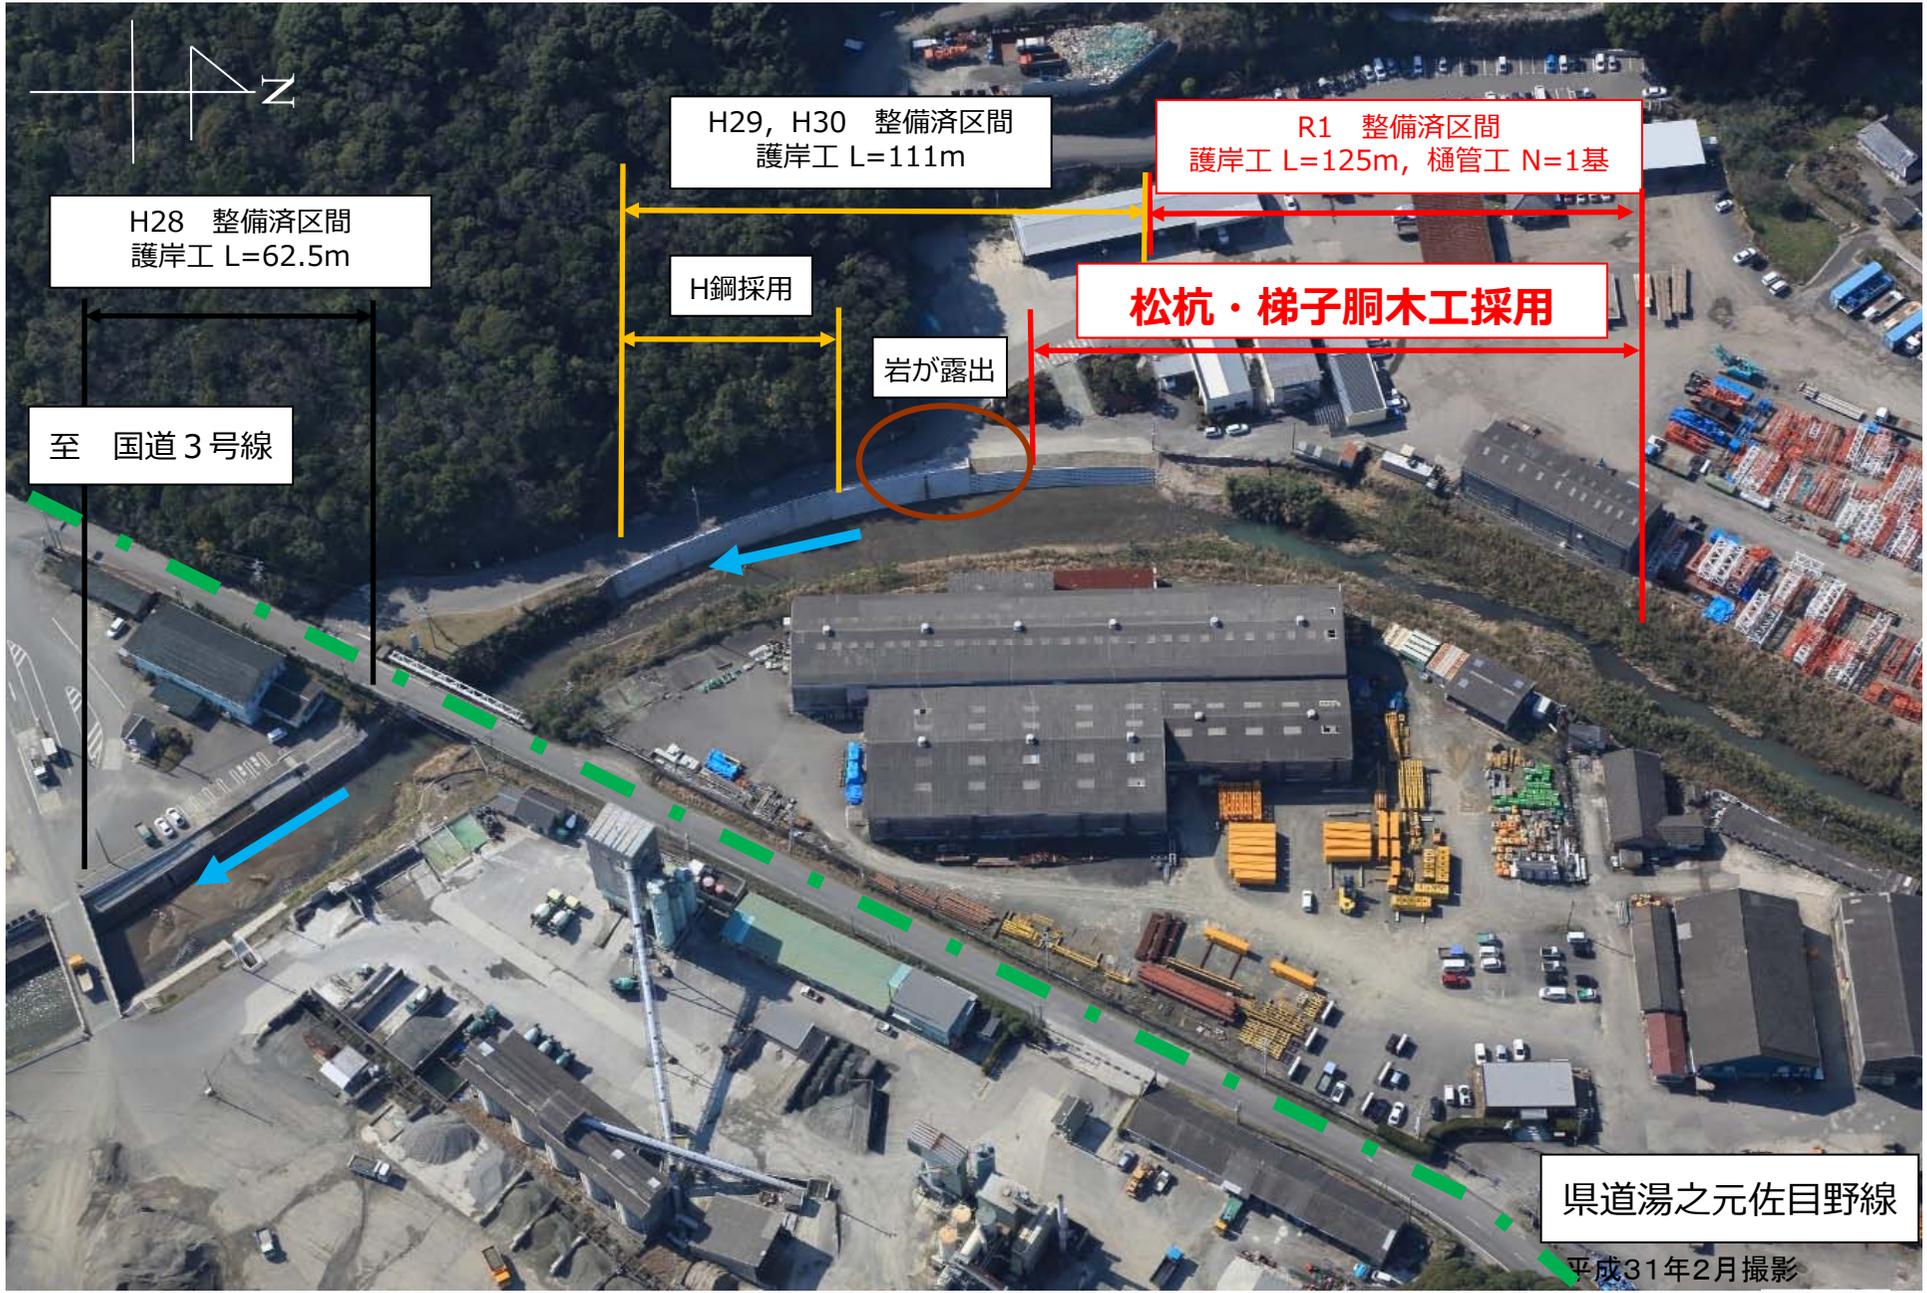
H28 整備済区間
護岸工 L=62.5m

H29, H30 整備済区間
護岸工 L=111m

R1 整備済区間
護岸工 L=125m, 樋管工 N=1基

H鋼採用

岩が露出

松杭・梯子胴木工採用

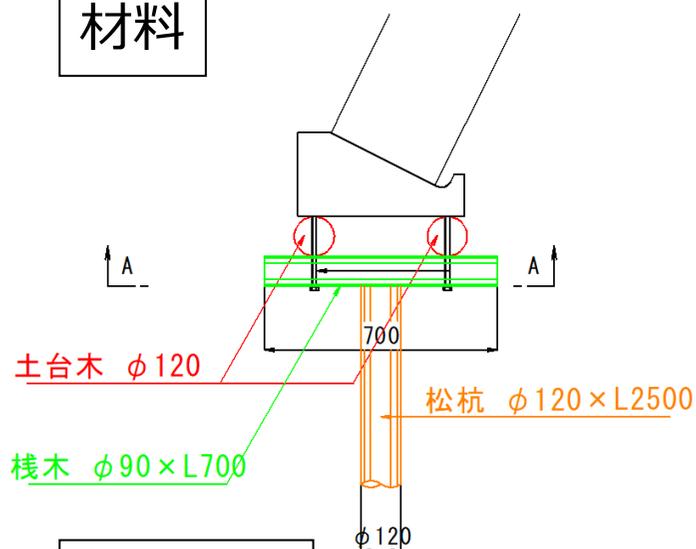
梯子土台詳細図

S=1:20

材料

- 木杭打工 土木工事標準積算基準書 Ⅲ-2-⑨-12
- 梯子土台工 土木工事標準積算基準書 参-河-47

- 梯子胴木, 松杭
約 7,200円/m

- H鋼
約50,000円/m

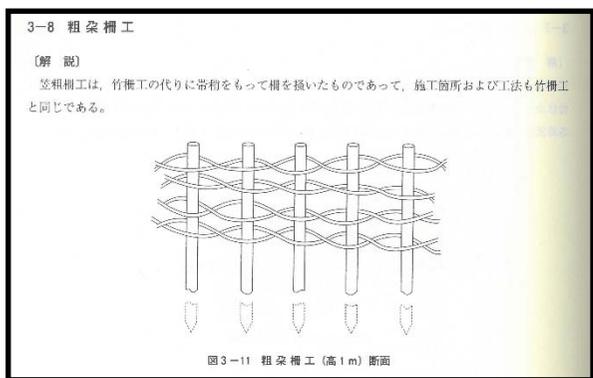
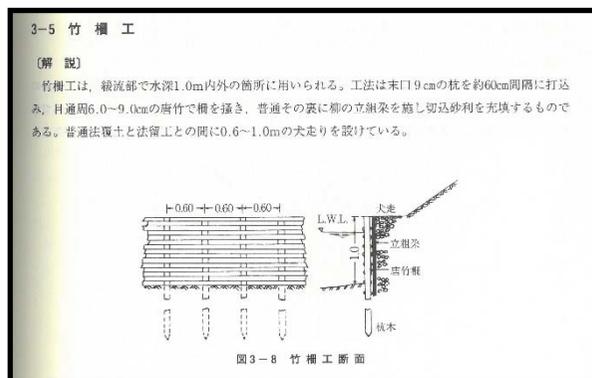
粗朶(そだ)柵工・・・土羽護岸法尻部の保護。
現地発生材の竹を利用して施工。

平成27年度災害復旧工事の設計要領
伝統的な復旧工法（参考）P841,P844
