瀬切れ河川における 現実的な水環境確保の取組み

Keywords : 天井川, 瀬切れ, 小さな自然再生

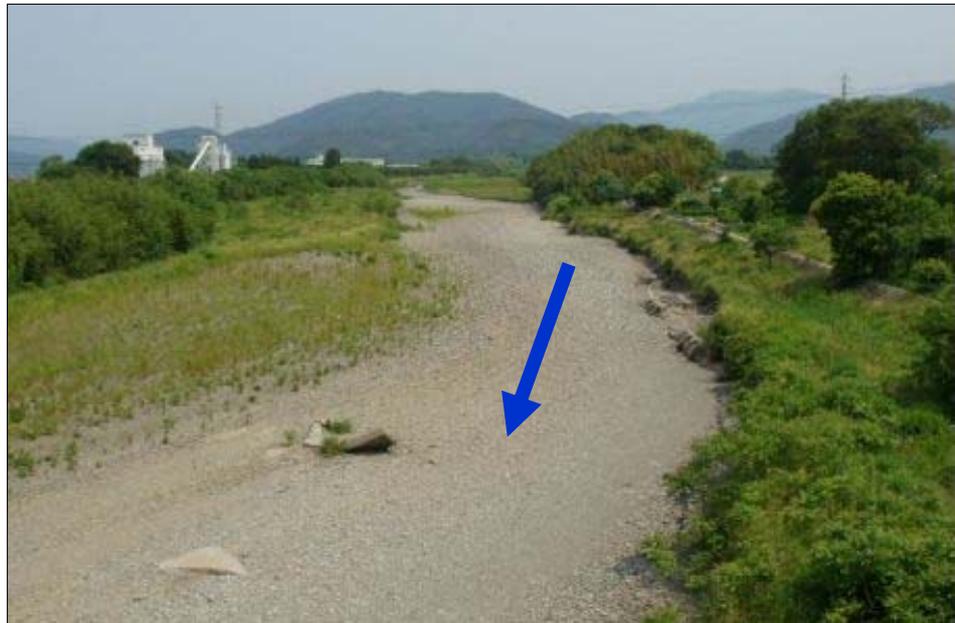
施工前

● Before

一級河川高時川では、正常流量の確保が難しく、毎年のように「瀬切れ」が発生している。そこで、中小洪水による出水によって魚の生息環境の確保を目的に、令和2年10月、2基の上向き水制（バープ）を設置した。バープ設置の目的・評価・モニタリング調査について、検討状況を報告する。

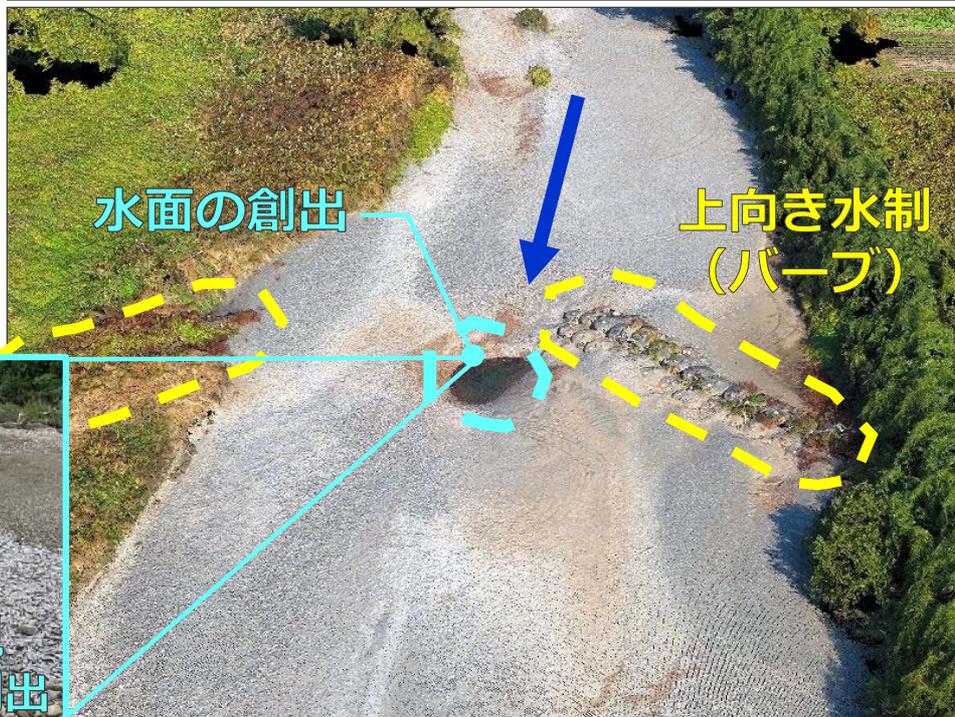
施工後

想定通り水面が出現
→魚の生息環境が創出
