多自然川づくり取り組み事例

タイトル : 土器川下流部における河道掘削時の環境配慮について		
水系/河川名 : 土器川水系 土器川	河川分類 : 大河川	
河川の流域面 127km ²	整備計画流量 : 1250m ³ /s	セグメント : 2-1
事業 : 河川改修	事業開始年度 平成22年度	
目標設定 : 定性的	段階 : P(計画時)	
課題・目的(主な) : ワンド・たまり、池沼の保全・再生・創出、湿地、ヨシ原の保全・再生・創出		
工法(主な) : 掘削(高水敷)、掘削(河床)		
配慮事項(主な) : 河川景観への配慮

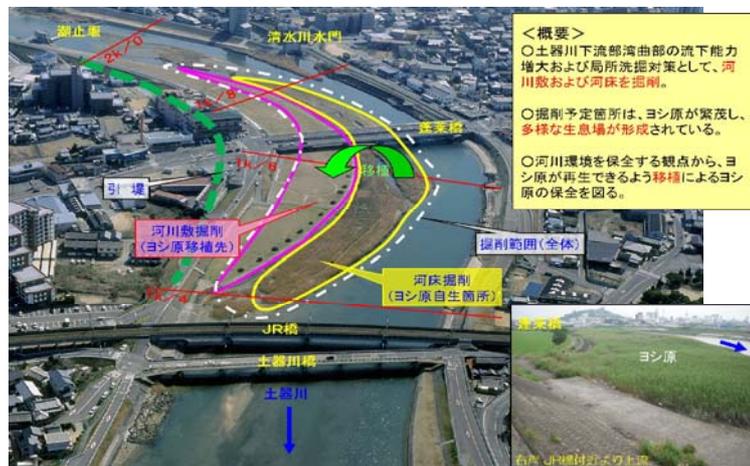
河道掘削とヨシ移植の範囲

○JR橋梁から蓬莱橋付近の区間で、平成25年から平成31年の間に、掘削工事及びヨシ移植を実施

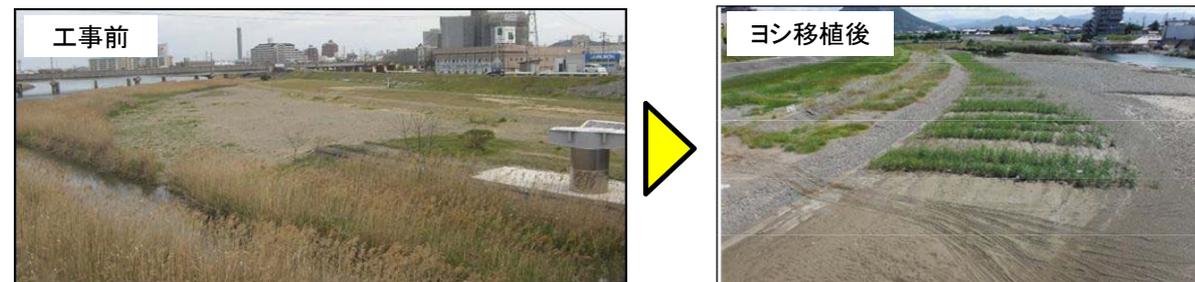
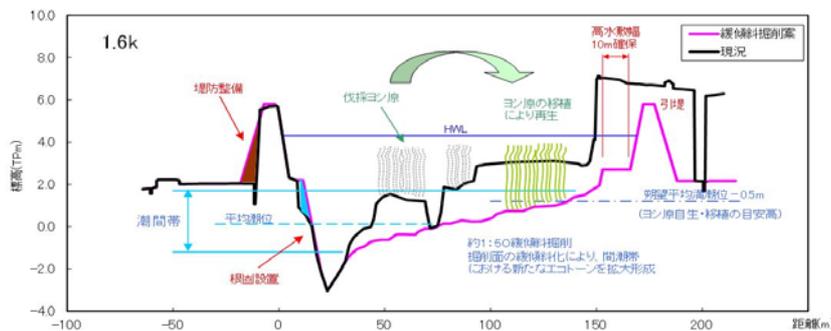
環境に配慮した治水対策イメージ横断面図(1.6k付近)

その中でも、河口より1.6kmの蓬莱橋付近は急激な湾曲河道となっているため、左岸側の堤脚部では局所的な深掘れが進行していた経緯があった。現在は左岸側の局所洗掘対策と、右岸側の段階的な掘削等により、局所洗掘の進行は抑えられつつあるものの、治水安全度向上のためには、右岸側のさらなる掘削により流下能力を増大させるとともに湾曲部の偏流を緩和させる必要がある。

当該湾曲箇所の右岸側には、周辺地域で唯一のまとまったヨシ群落が見られ、前面の干潟と併せて良好な河川環境を形成しており、オオヨシキリ等のヨシ原を利用する種や、ハクセンシオマネキ等干潟に生息する種にとって貴重な生息場となっているため、治水対策後の水際にもこのような環境が早期再生されるようヨシ移植等の保全対策を推進する。

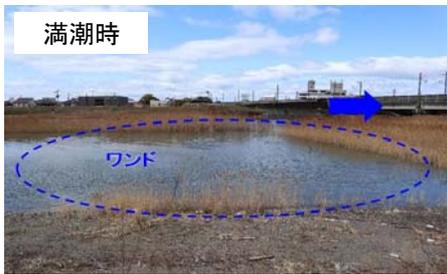
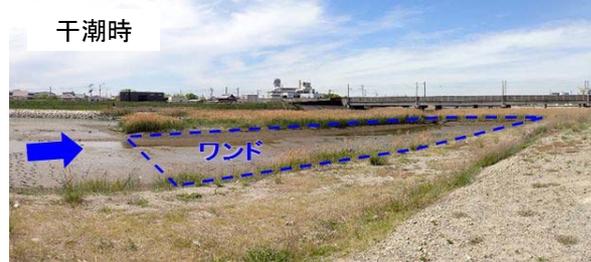
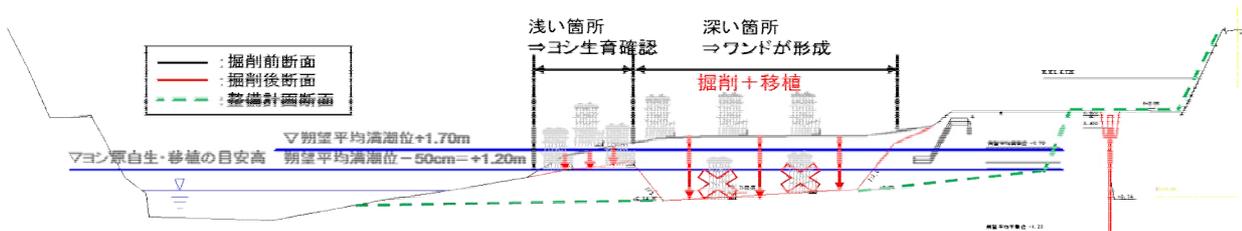
- 整備計画断面はヨシの自生・移植の目安高より低いため、段階的な施工として掘削高が浅い箇所と深い箇所を設定し、ヨシ生育状況をモニタリングした。
- 結果として、掘削高が深い箇所ではヨシが生育できなかったが、その箇所にはワンドが形成され、良好な環境として機能している事から、今後の保全対象とする。

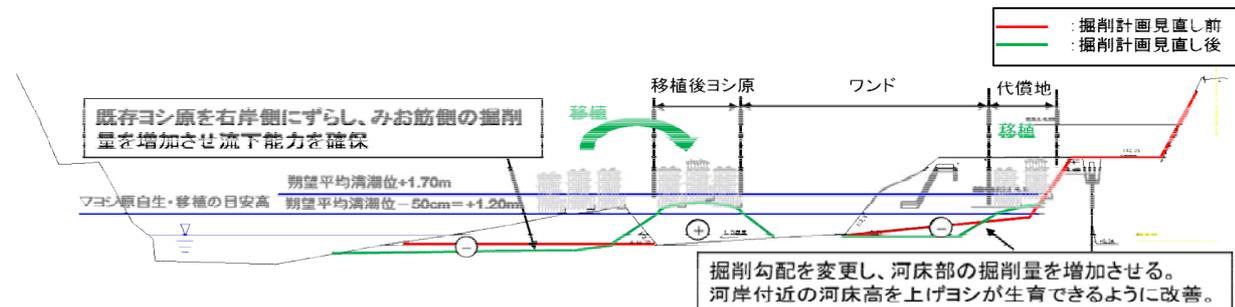
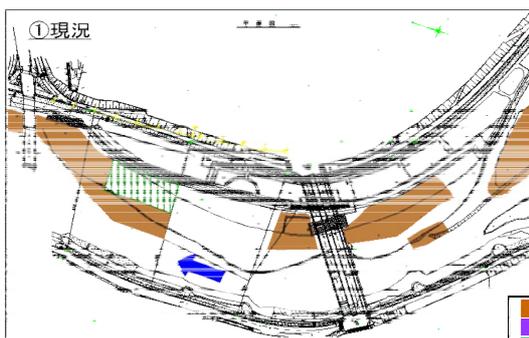
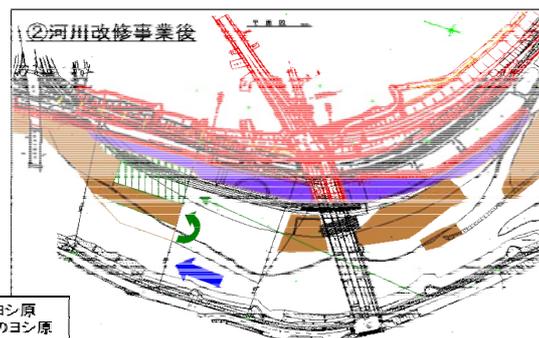
■ 現況のヨシ原
■ 移植後のヨシ原
■ ワンド

ヨシ及びワンドの保全のため、掘削計画の見直し(河岸沿いの掘削勾配の変更・みお筋側の掘削量の増加)を行う。
