北上川上流自然再生事業（和賀川）

Keywords : 河道切り下げ、河岸防護工、礫河原の再生、自然再生

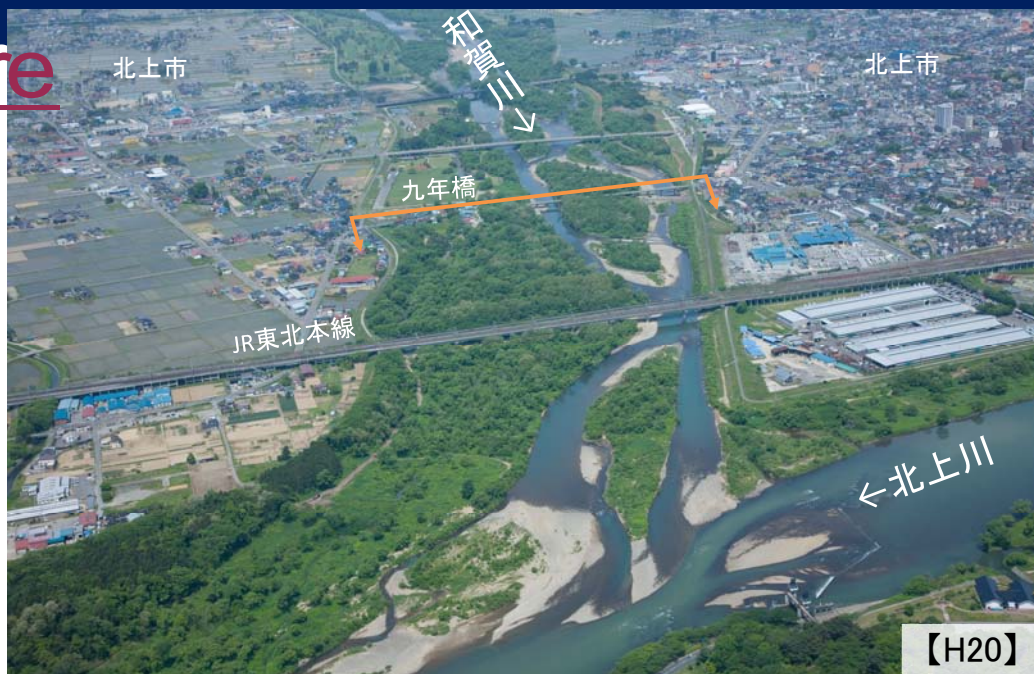
● Before

北上川と和賀川の合流点の河原は、湯田ダム完成以前は河道が広く礫河原が広く見られた。近年は、滯筋の固定化により2極化が進行し、礫河原が消失、川の流れが左岸側に固定化され、多様な河川環境が失われていた。これらの課題に対し、自然再生事業による河道切り下げや河岸防護工等を実施後5年間のモニタリング結果について紹介する。
